Eine Brutkolonie des Mauerseglers (*Apus apus*) in der Autobahnbrücke der A 61 über das Nettetal bei Plaidt (Kreis Mayen-Koblenz) – Erkenntnisse aus den Jahren 2015 und 2016

**von Annika HEYMANN, Nadja BUCHHOLZ, Manfred BRAUN,
Ursula BRAUN und Thomas WAGNER**

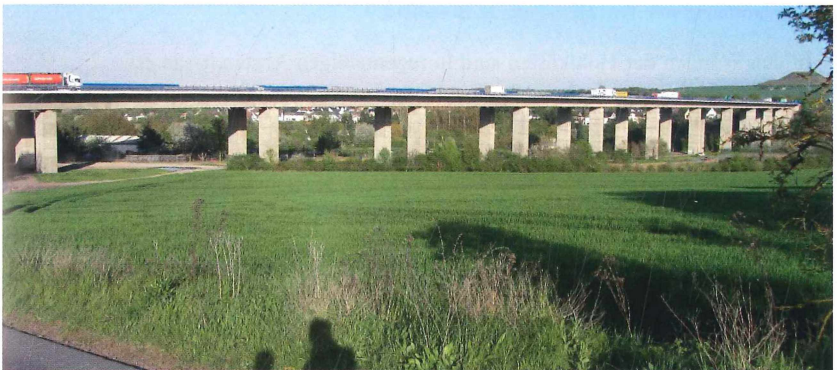
Abb. 1: Ansicht der untersuchten Brücke aus nordwestlicher Richtung mit Umgebung. Foto: N. BUCHHOLZ.

Die untersuchten Neststandorte des Mauerseglers befinden sich in der Nettetalbrücke der BAB 61 zwischen den Autobahnabfahrten Kruft und Plaidt östlich von Mayen (Abb. 1).

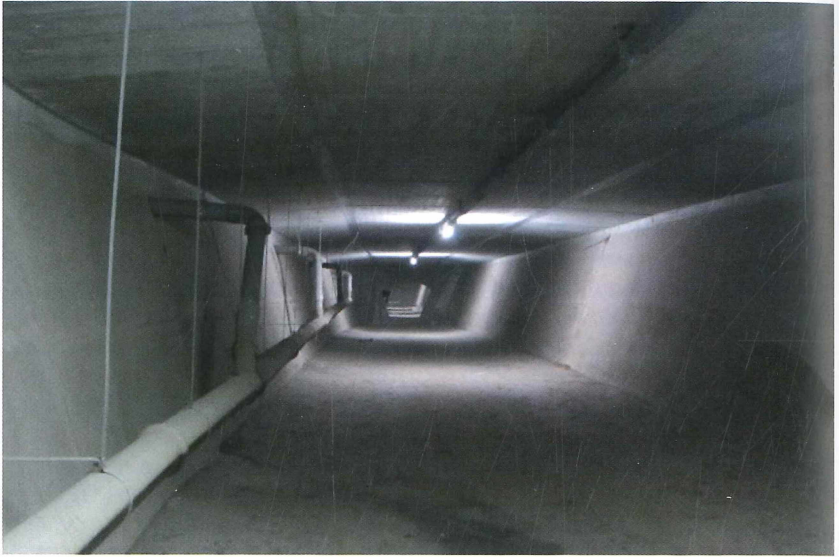
Abb. 2: Blick in einen Brückenhohlkasten, den man auf ganzer Länge durchgehen kann, links (Ostseite der Brücke) mit Regenwasserableitung ins Innere, unter dem Rohrdurchbruch (RR) ist eine Rohröffnung, Typ „L“ sichtbar, auf der gegenüberliegenden Seite im Lichtkegel am oberen Rand eine Rohröffnung vom Typ „OL“. Foto: N. BUCHHOLZ.

Die zwischen 1971 und 1974 erbaute Brücke ist 704 Meter lang und maximal 37 Meter hoch (BUNOZA pers. Mitt. 2017). Es handelt sich um zwei parallel laufende Balkenbrücken aus Spannbeton, die auf jeweils 13 Pfeilern von 5,2 m Breite ruhen (Abb. 3). Auf jeder Pfeilerreihe liegt ein im Querschnitt trapezförmiger einzelliger Hohlkasten mit einer Höhe von 3,3 m, den Personen bequem begehen können (Abb. 2).

In den Wänden der Hohlkästen sind in regelmäßigen Abständen in etwa 2 m Höhe durchgehende Kunststoffrohre von 15 cm Durchmesser eingelassen, die leicht nach innen neigen. Auf der Ostseite beider Hohlkästen laufen zudem Regenabflussrohre von der Fahrbahn ins Innere, wo über Sammelrohre Wasser durch die Pfeiler abgeführt wird. Die Öffnungen für die Abflussrohre im Hohlkasten sind großzügig bemessen, so dass um sie herum bis zu 10 cm lichter Raum verbleibt (Abb. 2, 3, 7). Zur besseren Übersicht haben wir die Benennung der Pfeiler von „A“ (erster Pfeiler nach dem nördlichen Widerlager auf westlicher Seite (Fahrtrichtung Koblenz) bis zum Widerlager Süd (WS) und wieder zurück zu Widerlager Nord (WN) festgelegt. Dementsprechend steht parallel zu Pfeiler „A“ der Pfeiler „Z“ (Abb. 5).

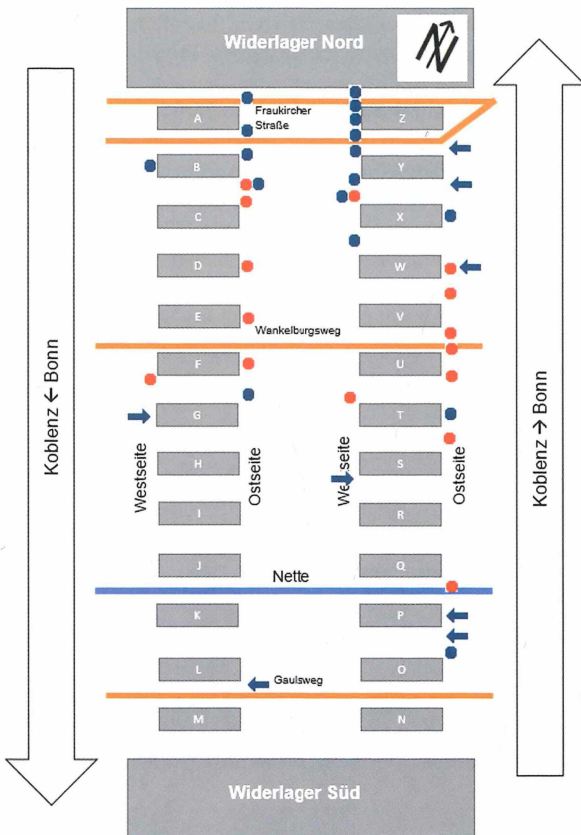
Abb. 5: Skizze der Brücke (nicht maßstabgetreu) mit Benennung der Pfeiler und den sicheren Brutnachweisen: 2015 (rote Kreise, nach Ein- und Ausflügen); 2016 (blaue Kreise nach Ein- und Ausflügen und blaue Pfeile zusätzlich durch Brückenbegehung festgestellte Bruten).

Im Jahr 2015 waren es 15 Brutstätten, an denen Mauersegler an drei oder mehr Terminen anflogen (Abb. 5). Die Mehrzahl der Tiere (9 Brutpaare/BP) nutzte vor allem die obere Rohre ohne Rost (OL), sechs weitere (6 BP) hatten ihre Nester in den Hohlräumen zwischen den Regenrohren und der Brückenseitenwand (RR) angelegt. An den Löchern (L) mit Rostabfluss waren keine Anflüge festzustellen. Der Großteil (12 BP) der identifizierten Brutstätten befand sich auf der nach Nordosten ausgerichteten Brückenseite. Des Weiteren waren offenbar die Rohre beliebt, die sich in den Bereichen des Hohlkastens oberhalb von Pfeilern befanden (OL). Hier haben wir vier Brutpaare nachgewiesen. Das südliche Ende der Brücke, das über die Nette verläuft, wurde kaum besiedelt.

Beobachtungen an den Rohren gelang es, 17 BP zu erfassen. Auffällig war, dass besonders viele BP Höhlen nahe dem nördlichen Widerlager nutzten (Abb. 5).

sechs Brutplätze des Jahres 2015 haben wir keinem individuellen Rohr zugeordnet, somit ist nicht klar, inwieweit diese Nachweise zusätzliche Bruten darstellen. Das haben wir bei der Begehung 2016 bedacht. Von den neun bei der Begehung am 5. Juli 2016 besetzten Nestern haben wir nur eines auch über die Einflüge ermittelt, während acht Nester an neuem Standort angelegt waren. Damit erhöht sich die Anzahl der Bruten im Jahre 2016 auf 25 (Abb. 5).

Auffällig sind die Veränderungen der Neststandorte zwischen beiden Jahren. Im Jahre 2016 ist eine starke Konzentration auf den Innenseiten der Zwillingsbrücken am Widerlager Nord erkennbar (Abb. 5). Auch die von GLUTZ VON BLOTZHEIM & BAUER (1980) angegebene Präferenz der Ostseite bei der Auswahl von Brutstätten bestätigt die vorliegende Arbeit. Hier kommt die Bevorzugung der Innenseiten der beiden Brücken

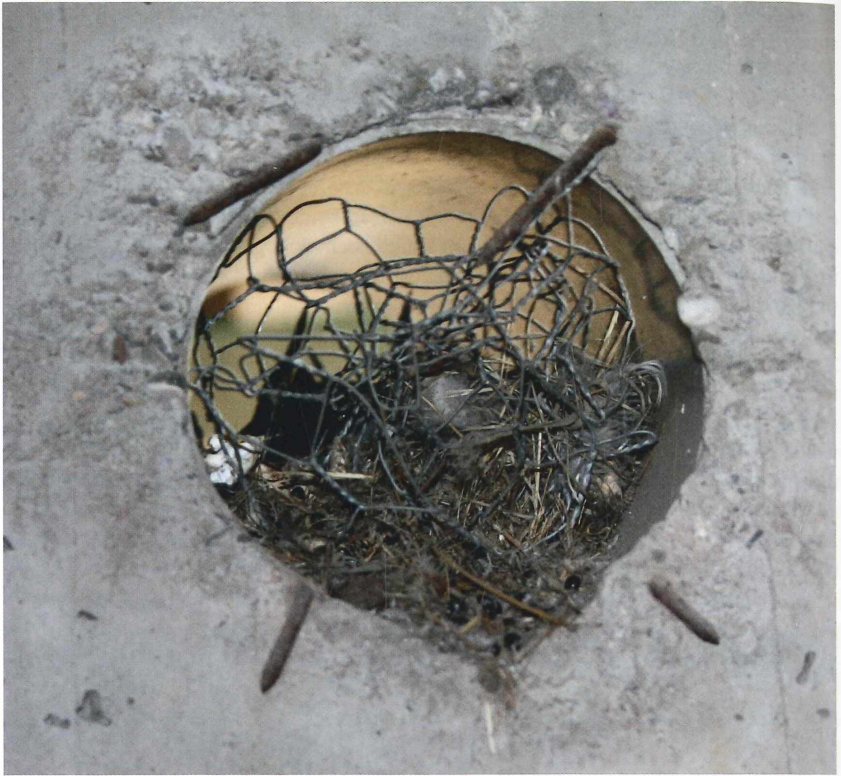
Abb. 8: Mauerseglerbrut (*Apus apus*) auf einem ehemaligen Starenest (*Sturnus vulgaris*) in einem „L“-Rohr, das hinten mit Maschendraht gesichert ist. Foto: A. HEYMANN.

Um ein Abrutschen von Nestern und Nestlingen sowie ein Einfliegen von Altvögeln in den Hohlkasten zu verhindern, sollte man die Löcher innen mit einem Drahtgeflecht sichern (Abb. 8, 9C). In der Nettetalbrücke waren die meisten Löcher nach innen vollständig offen. Einige Rohre waren durch Gitterkappen (Abb. 9A) gänzlich durch Bauschaum (Abb. 9B) oder durch Drahtgeflecht mit Bauschaum verschlossen (Abb. 9C). Die Gitterkappen sind ungünstig, da sie Drahtzwischenräume so groß sind, dass sich Mauersegler darin verfangen. Zu empfehlen ist feiner Maschendraht, welcher die Vögel sicher vom Innenraum abhält, aber noch eine Belüftung gewährleistet (Abb. 8, 9C). Bei den Zwischenräumen der Regenrohre gestaltet sich die Lage komplizierter. Durch die Form findet sich vermutlich keine klemmbare Vorrichtung zum Verschießen. Hier ist wohl nur ein Verschluss mit Bauschaum sinnvoll, welcher jedoch den Zugang und etwaige Reparaturmaßnahmen erschweren würde.
