# **Vergleichende Betrachtung von ingenieurb biologischen und herkömmlichen Verbaumaßnahmen zur Vorbeugung und Verringerung von Hangerosionsschäden am Beispiel eines rheinland-pfälzischen Waldes auf einem Truppenübungsplatz bei Baumholder**

von **Norman Klein** und **Wolfgang Rohe**

### Comparison between the effect of biological engineering and physical measures to control erosion on a scree-slope

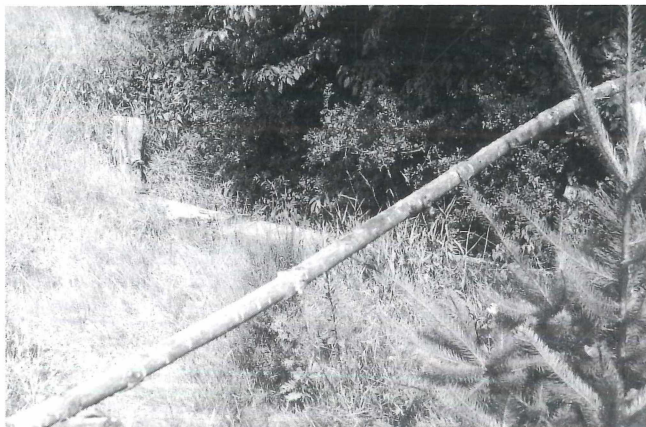
Abb. 2: Das vollständig zugeschlammte und bewachsene herkömmliche Kombinationsbauwerk aus Regenrückhaltebecken (nicht mehr erkennbar) und Holzschwellenwand. 26. Juli 1996, Foto: W. ROHE

Durch den ca. 230 m langen Hang zog sich ein y-förmiger bis zu 3 m tiefer Erosionsgraben (Abb. 1). Die beiden Schenkel entsprangen an dem schon geschilderten Plateau. Zu Beginn der Schenkel fand man ein Regenrückhaltebecken sowie kleinere Weidenbüsche und je eine Holzschwellenwand (Abb. 2) aus älteren Totverbaumaßnahmen. Die Becken waren vollgeschwemmt mit Erdmaterial aus dem Plateaubereich und deshalb nicht mehr funktionell. Der Grabenabschnitt A enthielt noch drei weitere zugeschlammte alte Holzschwellenwände.

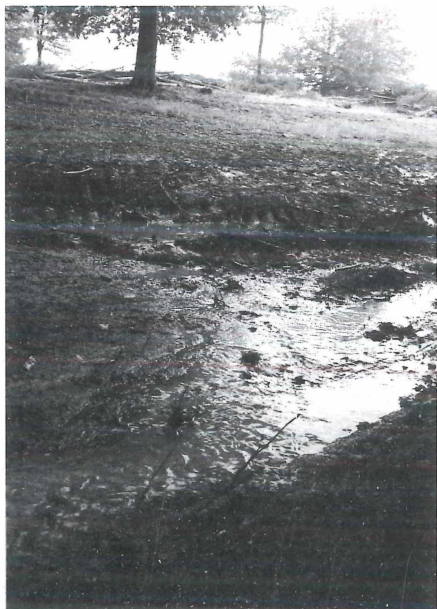
Abb. 3:  
Waldrand mit vorgelagerten einzelnen Eichen (150 Jahre). Im Bildvordergrund regenwasserdurchflutete Fahrspuren von schweren Fahrzeugen. Standort: Waldrand; Blickrichtung: Südosten. Foto: N. KLEIN

Die Oberflächenversiegelung durch die Straße und die erhebliche Bodenverdichtung durch schwere Fahrzeuge sowie die immer wieder erneut zerstörte Vegetationsdecke (Abb. 3) erlauben keine Rückhaltung der erheblichen Niederschlagsmengen auf der Plateaufläche. Diese Nutzungsformen werden auf absehbare Zeit unverändert bleiben. Der Oberflächenabfluß schleppt Erdanteile mit sich. Diese füllen die Regenrückhaltebecken in kurzer Zeit auf (nach ca. 1 Jahr). Mit Hilfe der Rigole probierte man, die Schadströme umzulenken. Die Ausführung der Entwässerung führte aber zu einer Er-

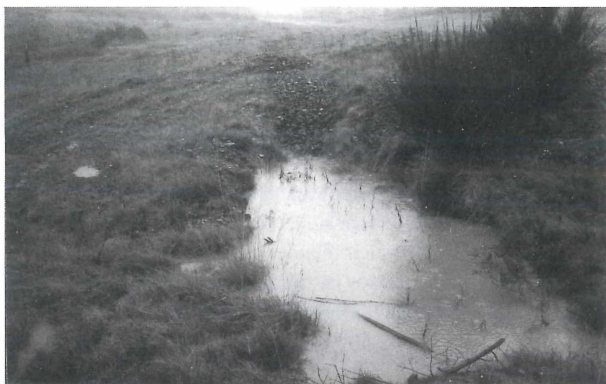
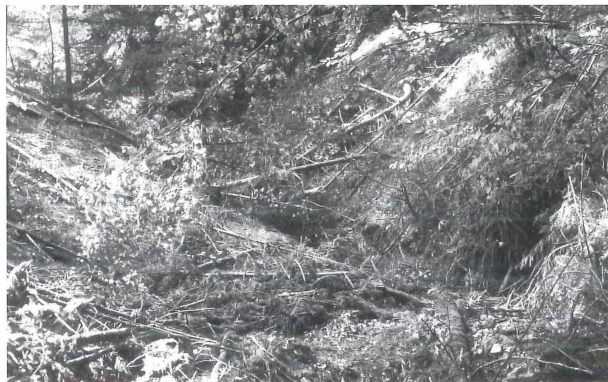
Abb. 4:  
Überlaufende Rigole.  
Im Bildhintergrund ist  
der vegetationsfreie Pan-  
zerschießplatz zu sehen.  
Foto: N. KLEIN

Abb. 5:  
Das Untersuchungsge-  
biet. Die Erosionsschä-  
den (Entwurzelung von  
Bäumen und Grabensystem  
sind deutlich zu  
sehen. 26. Juli 1996,  
Foto: W. ROHE

höhung des Schadpotentials. Die Rigole ist viel zu gering dimensioniert und läuft schon während der Niederschlagsereignisse im Regelfall voll (Abb. 4). Außerdem ist sie falsch platziert: Das übertretende Wasser dringt seitlich in das Y-Grabensystem ein, und zwar genau während der stärksten Belastung des Systems. Entsprechend erosionsfördernd ist die Rigole.

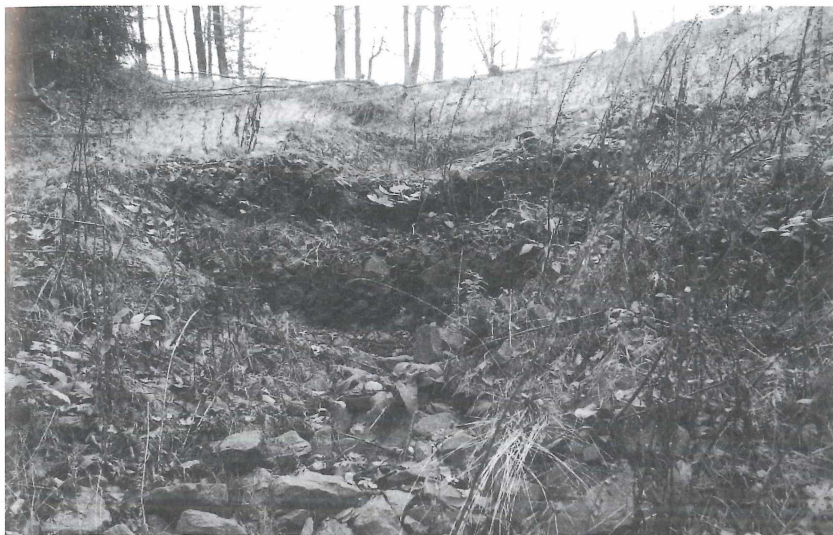
Abb. 7: Eine Drahtschottergabione mit Weidenruten in Grabenabschnitt A. Oktober 1999, Foto: N. KLEIN

- Runsenausbuschungen auf der gesamten Strecke
- vier begrünte Drahtschottergabionen, bestehend aus befüllten Drahtkörben (Abb. 7)
- Krainerwand mit Weidenruten (Abb. 8 und 9)
- Palisadenwand aus Lärchenpfählen mit Weidenruten (Abb. 10)
- 14 Lebende Kämme von je 2 m Länge auf dem Erosionsgrabengrund (Abb. 11)

Die begrünten **Drahtschottergabionen** gehören ebenfalls zu den Bauwerken mit sofortiger stützender Wirkung. Die stabilen Querwerke ruhen auf einem Planum. Die Drahtkörbe wurden mit dem Raupenfahrzeug befüllt. Zwischen die Blocksteine wurden Weiden eingebracht. Der Anwuchserfolg lag über 90 %. Für eine Gabione wurden drei Drahtschotterkörper benötigt. Der oberste Korb wurde in der Mitte leicht eingedrückt, um einen Sollüberlauf zu schaffen. Die Gabione läßt das Wasser langsam durchfließen. Dabei wird das Bauwerk sukzessive zugeschlämmt. Mit der Begrünung durch die Weiden paßt sich der Verbau in das Landschaftsbild ein. Die im Grabensystem oberste Gabione war nicht ausreichend gegen Auskolkung gesichert. Nach sechs Monaten wurden erste Schäden sichtbar. Eine weitere Zunahme ist aber bisher nicht erkennbar.

Das Bauwerk ist zeit- und kostenintensiv. Die Weidenstecklinge können nicht nachträglich eingebracht werden, d.h. die Bauphase muß immer in der vegetationsfreien Zeit erstellt werden.

Es wurden Drahtkörbe (4 x 1 x 0,5 m) mit einer Maschenweite von 8 x 10 cm und 3 mm Drahtstärke sowie eine Rolle Draht von 110 m Länge verwendet. Das Füllmaterial bestand aus Steinen (3,2 t je Korb) und je 20 Weidenteilen. Hinzu kam der Schotter für das Planum. Für die Berechnung des Maschineneinsatzes wurden 120.– DM pro Stunde für den Bagger und 170.– DM (je Stunde) für die Raupe angesetzt. Unter Berücksichtigung der Personalkosten kostete die Erstellung eines Drahtschotterkörpers 508.– DM. Für eine Gabione benötigte man drei Drahtschotterkörper. Somit kostete ein Querbauwerk 1.524.– DM.

**Gabionen** sind für Hänge mit besonderer Hangrutschgefahr als Initialmaßnahme bzw. in kombinierter Bauweise als Konsolidierungsmaßnahme entwickelt worden. Nach ZEH (1993) können Gabionen auch als Querwerke in Bächen mit und ohne Geschiebeführung eingesetzt werden. Als solche Querwerke setzten wir die Drahtschottergabionen im Untersuchungsgebiet ein. Die Kombination mit lebenden Weidenruten wurde aus landschaftsästhetischen und funktionellen Gründen gewählt. Der Weidenbesatz sollte durch das Astwerk die durchfließenden Wassermassen verlangsamen, und das Wurzelwerk sollte im späteren Verlauf eine zusätzliche Verankerung des Bauwerks ergeben. Der Ablaufbereich der obersten Gabione wurde ungenügend gesichert. Hier kam es nach einem halben Jahr zu Auskolkungen im Fundamentbereich. Eine einfache Schutzmaßnahme, wie einige Rundhölzer mit einer Abdeckung aus Fichtenzweigen und einer seitlichen Sicherung durch Blocksteine, hätte dies verhindern können. Für die Erstellung einer Gabione ist der Maschineneinsatz empfehlenswert. Die händische Bestückung der Drahtkörbe ist ansonsten sehr kostenintensiv. Die Befahrbarkeit vieler Hänge – insbesondere erosionsgeschädigter Standorte – ist allerdings problematisch. Hier ist eine eingehende Prüfung durch Ortstermin mit allen Beteiligten unbedingt erforderlich. Auch mit Maschinen sind Gabionen in der Erstellung als eine kostenintensive Maßnahme einzustufen. Als Alternative zu noch kostenintensiveren Betonbauten sind sie aufgrund ihrer sofortigen und nachhaltigen Wirkung empfehlenswert. Unsere Bauwerke fügten wir flach in das Geländere Relief ein. Durch die verminderte Abflußgeschwindigkeit konnte die Transportkapazität des Wassers gesenkt werden. So wurden die mitgeführten Bodenpartikel abgelagert. Dadurch erfolgte nach kurzer Zeit eine intensive Einschlammung über die gesamte Breite des Drahtkörpers. Nach Ausschlagen der Weiden war das Fremdmaterial kaum noch wahrnehmbar. Bei größeren Bauwerken kann der landschaftsstörende Eindruck wesentlich länger andauern.

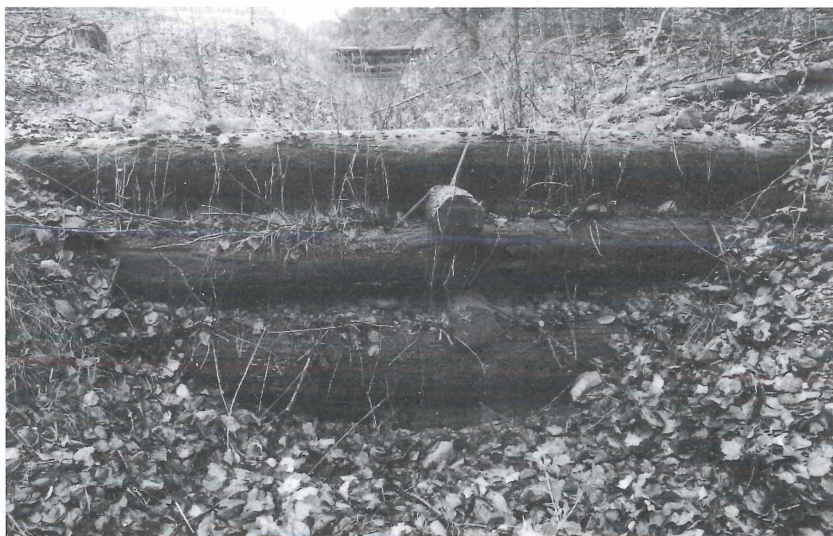
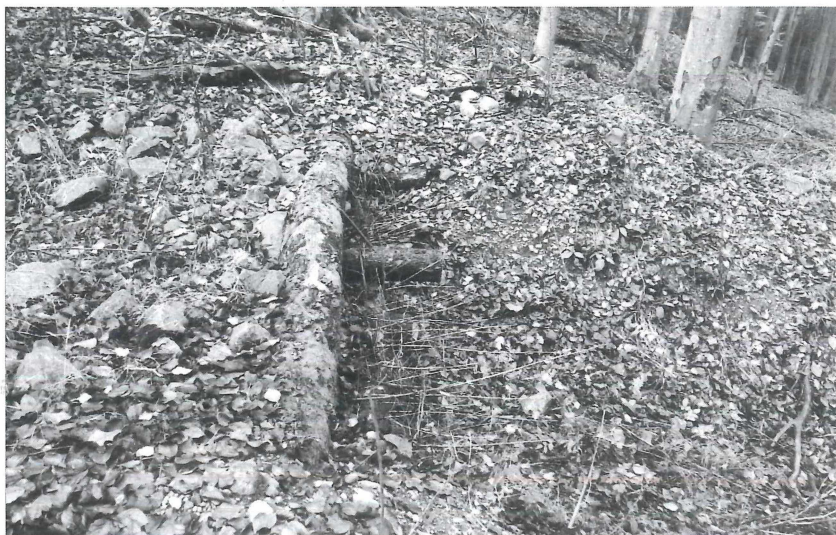
Abb. 8: Die Holzkrainerwand in Grabenabschnitt B. Vorderansicht. Oktober 1999, Foto: N. KLEIN

Abb. 9: Dieselbe Holzkrainerwand in Aufsicht. Oktober 1999, Foto: N. KLEIN

Die **Krainerwand** (auch Holzgrünschwelle genannt, BEGEMANN & SCHIECHTL 1994) ist ein stabiles Bauwerk mit sofortiger Wirkung. Sie kann große Mengen an Schlamm und Steinen aufnehmen. Besonders geeignet ist sie für steile und geröllführende Bäche bzw. Erosionsgräben (BÜNECKE & GERSPACHER 1999). Auch versickert das Wasser allmählich in das Bauwerk und verläßt langsamer und mit deutlich weniger Fracht wieder das Bauwerk. Die eingebauten Weiden verstärken diesen Effekt. Die Weiden können auch noch nachträglich eingesetzt werden. Dadurch ist die Bauerstellung relativ unabhängig von der Jahreszeit.

In Baumholder wurden bis zu 10 m lange Baumstämme mit einem Durchmesser von 30 cm eingebaut. Der gezielte Einbau solcher Teile war mit einem Kettenbagger leicht durchführbar.

Nach drei Jahren Erfahrung an diesem Standort ist das Bauwerk als wartungsfrei zu bezeichnen. Die Tiefenerosion ist nachhaltig unterbunden. Vor dem Bauwerk kam es zu einer leichten Sohlerhöhung.

Für den Bau der 6,5 m breiten und 1,4 m hohen Krainerwand wurden Lärchenstämme (vier Läufer / Längshölzer und neun Zangen / Binder), 15 t Steine, Bauklammern und 360 Weidenruten verwendet. Zu den 677.– DM Materialkosten kamen 60.– DM Personalkosten (1,5 Stunden) und Maschinenkosten in Höhe von 205.– DM. Insgesamt kostete die Krainerwand mit den angesprochenen Maßen 942.– DM.

Die **Krainerwand** wurde aus bodenbürtigem Totmaterial und lebenden Weidenruten erstellt. Sie ist demnach eine kombinierte Bauweise. Das Querwerk ist stabil und wirkt sofort. Mit Maschineneinsatz ist sie leichter als eine Gabione zu erstellen. Die entsprechenden Kosten liegen unter denen der Gabionenherstellung. Wird eine Krainerwand

Bei einer Krainerwand rinnt das Wasser allmählich über der ganzen Breite des Bauwerks ab. Der Siebeffekt ist nachhaltig gegeben. Ein Anstau des Wassers findet nicht statt. Langfristig stellt sich eine Sohlenerhöhung vor dem Bauwerk ein. In der Initialphase kann bei starken Regenereignissen die Erde zwischen den Bindern ausgeschwemmt werden. Dieser Schaden ist durch Geotextilkörper vermeidbar. Die aus natürlichem und verrottbarem Material bestehenden Säcke können auch mit den Weidenruten bestückt werden. Werden die Binder mit den Läufern verzapft, so verengen sich die Zwischenräume. Dadurch erhöht sich die Stabilität des Bauwerkes. Diese Methode wird im Hochgebirgsforstamt Kreuth (Oberbayern) angewandt. Die Krainerwand modelliert den natürlichen Hangverlauf nach und kaschiert optisch den Erosionsgraben. Sie ist vorteilhaft für das Landschaftsbild. Aufgrund der positiven Erfahrungen im Untersuchungsgebiet wurden nach 1996 noch mehrere Krainerwände in Baumholder mit gleichem Erfolg errichtet.

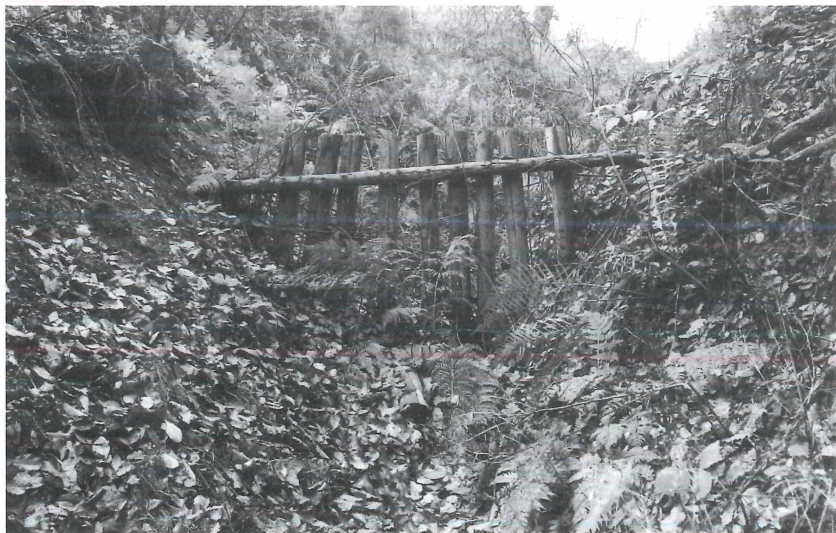
Abb. 10: Palisadenwand im Grabenabschnitt B nach Fertigstellung. Oktober 1999, Foto: N. KLEIN

Die **Palisadenwand** (auch Setzpflöck- oder Setzstangenschwelle genannt, SCHLÜTER 1996) wird üblicherweise mit ausschlagfähigem Material gebaut. Aufgrund des steinigen Bodens war dies nicht möglich. Es mußten festere Pfähle (Lärche) eingesetzt werden. Zwischen diese wurden lebende Weidenruten eingeflochten. Die Palisade wirkt sofort und hält grobe Teile in Fließgewässern auf. Sie ist deshalb im obersten Abschnitt einer Verbaumaßnahme zu plazieren. Die Wand ist schnell und einfach zu errichten und sie ist kostengünstig. Die Holzstangen müssen geradwüchsig, lang und kräftig sein.

Für den Bau der Palisadenwand wurden Lärchenpfähle (Durchmesser 15 cm), 40 Weidenruten und Nägel verwendet. Das Lärchenmaterial stammte aus Durchforstungsmaßnahmen und fiel deshalb kostenfrei an. Zu den geringen Materialkosten (25.– DM) kamen zwei Stunden Personalkosten (80.– DM). So ergibt sich ein Erstellungspreis von 105.– DM. Dieser niedrige Preis ist nur im forstwirtschaftlichen Umfeld realisierbar.

Die **Palisadenwand** ist in typischer Bauweise ebenfalls eine Lebendverbaumethode. Wir modifizierten allerdings die Bauweise wegen des schon geschilderten geröllhaltigen Untergrundes. Anstelle von ausschlagfähigem weichem Weidenholz wurden tote Lärchen-Setzstangen verwendet. Diese stabilen Elemente wurden mit eingeflochtenen Weidenruten kombiniert. Die abgeänderte Bauweise bewährte sich an exponierter Position. Zu Beginn des steilsten Abschnitts in Graben B wurde eine sichtbare Minderung der Tiefenerosion erreicht.

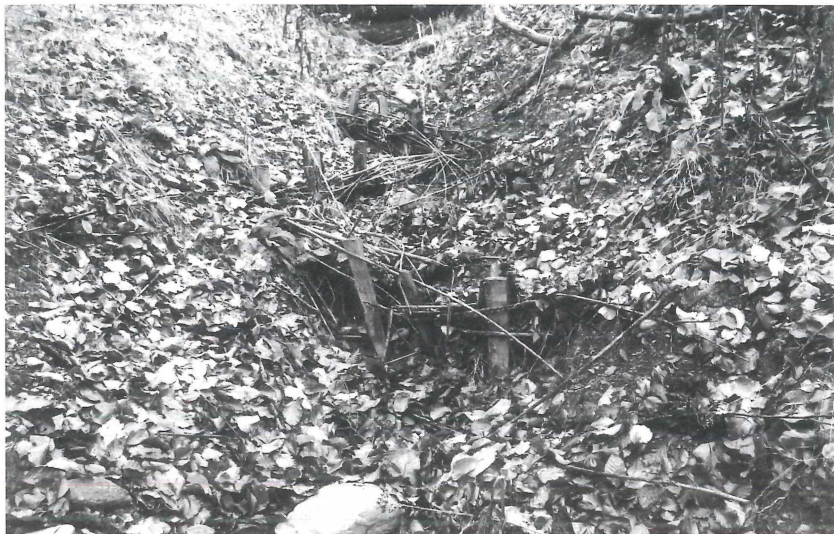
Abb. 11: Lebende Kämme. Oktober 1999, Foto: N. KLEIN

**Lebende Kämme** gehören zu den Flechtwerkbauten (Flechtzaunbauten). Flechtzaunschwelle sind nicht sehr stabil und können leicht durch Geschiebe und Geröll zerissen werden. Sie können daher besonders für die Verlandung von Hinter- und Nebenrinnen verwendet werden (SCHLÜTER 1996). Sie erreichen ihre volle Wirksamkeit erst nach Anwachsen des Pflanzmaterials. In Baumholder setzten wir sie als ergänzende Maßnahme im mittleren Bereich ein. Es wurden Eichenpflocke (Länge ca. 60 cm) als Baumaterial in Kombination mit Weidenruten von 1,5 bis 2 m Länge verwen-

det. Die Ruten wurden zwischen die Eichenpflocke auf einer Länge von ca. 2 m eingeflochten. Der Ausfall an Weiden war hoch.

Unter Berücksichtigung der Material- und Personalkosten benötigte man DM 27.– für 2 m Bauwerkslänge.

Die **Lebenden Kämme** sind üblicherweise eine Lebendverbaumethode. Wie bereits bei der Palisadenwand beschrieben, waren Weidenpflocke zu weich für den steinigten Boden, deshalb wurden Eichenpflocke eingesetzt. Die kombinierte Bauweise bewährte sich nur z.T. in Baumholder. Wahrscheinlich wurden die eingeflochtenen Weidenruten nicht ausreichend in den Boden eingebracht.

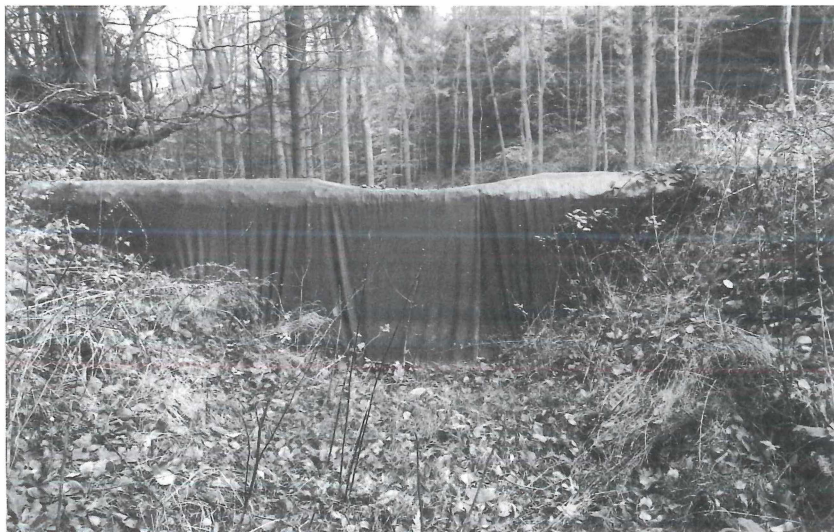
Abb. 12: In herkömmlicher Bauweise erstellte Holzschwellenwand aus Eiche mit Teichfolie in Grabenabschnitt B. Oktober 1999, Foto: N. KLEIN

- zwei Holzschwellenwände mit Teichfolien (Abb. 12)

Die **Holzschwellenwände** sind herkömmliche stabile Querbauwerke. Sie sind sofort wirksam. Nach Niederschlägen staut sich das Wasser vor der dichten Wand und bildet zeitweilig einen Feuchtbiotop. Sie bewirkt eine Sohlenerhöhung und eine Verminderung der Fließgeschwindigkeit. Sie ist leicht herzustellen. Sie neigt zur Auskolkung im seitlichen Bereich. Dies ist mit grobem Steinmaterial meist abwendbar.

Die Holzschwellenwand wird mit Teichfolie abgedichtet. Dieses Fremdmaterial ist schwer abbaubar und wird allgemein als störend in der Landschaft empfunden. Die Holzschwellenwand ist das teuerste Bauwerk, wenn man den schnellen Verlust (3–5 Jahre) der Funktionalität berücksichtigt. Im Untersuchungsgebiet waren nach drei Jahren alle Holzschwellenwände zugeschwemmt.

Für die beiden Holzschwellenwände (A: Breite 6,6 m, Länge 0,9 m; B: Breite 11,3 m, Länge 2,2 m, siehe Abb. 10) wurden insgesamt 16 splitterhaltige Lärchen- und Eichenstämmen mit einem Durchmesser von 25 cm verbaut. Hinzu kam 5 mm starke Teichfolie (31 m<sup>2</sup>), Bauklammern und 7 t Steine (Blöcke 80–150 cm). Für die kleinere Schwelle fielen 264.– DM und für das größere Bauwerk 608.– DM Materialkosten an. Der niedrige Betrag war durch Verwendung von splitterhaltigem Holz erreichbar. An Personalkosten fielen für Schwelle A 60.– DM und für Schwelle B 140.– DM an. Der Bagger- und Raupeneinsatz belief sich auf DM 205.– für Schwelle A und DM 410.– für Schwelle B. Demnach wurde die kleinere Holzschwellenwand für DM 529.– und das größere Bauwerk für DM 1158.– errichtet.
