Der Krumbach

Das Gewässersystem des Krum- oder Krumbachs
zwischen Pasching und Leonding,
Oberösterreich

Ergebnisse einer biologischen Aufnahme

Walter Kellermayr
2003

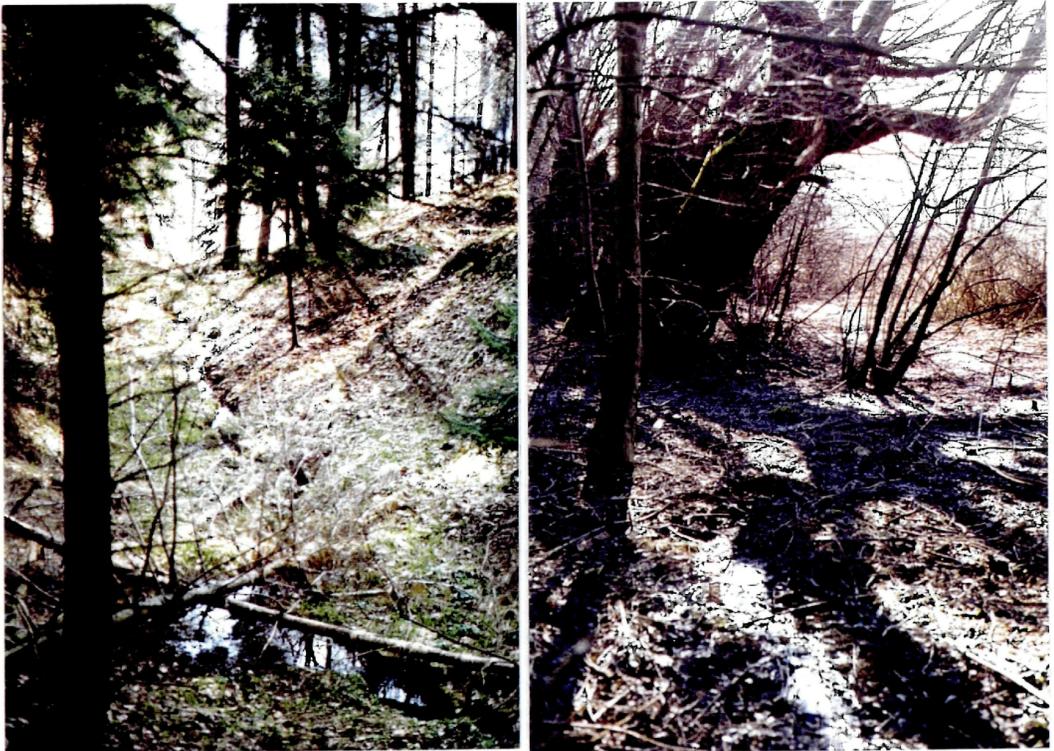
Im Krumbachsystem sind die aus dem Kürnberg kommenden Bäche naturbelassen. Oft schluchtartig eingeschnitten, durch Gefällsstufen, grobe Gerölle und Schwellen geprägt und dadurch kaum zugänglich, können sie alle mit "Zustandsklasse 1" beurteilt werden (Abb. 1).

Ganz anderer Art, aber gleichfalls naturbelassen und mit Zustandsklasse 1 zu bewerten sind die Bachläufe im Westen des Einzugsgebietes dort, wo sie Feldgehölze durchfließen und häufig in solchen auch entspringen. In den oft flächig vernässten Wäldchen werden zwar die Bäume sporadisch zur Holzgewinnung genutzt, die Strauch- und Krautschicht bleibt aber unbeeinflusst (Abb. 2).

Abb. 1 und 2: Die Bäche des Kürnbergs als auch die in den Feldgehölzen können der Zustandsklasse 1 zugeordnet werden.

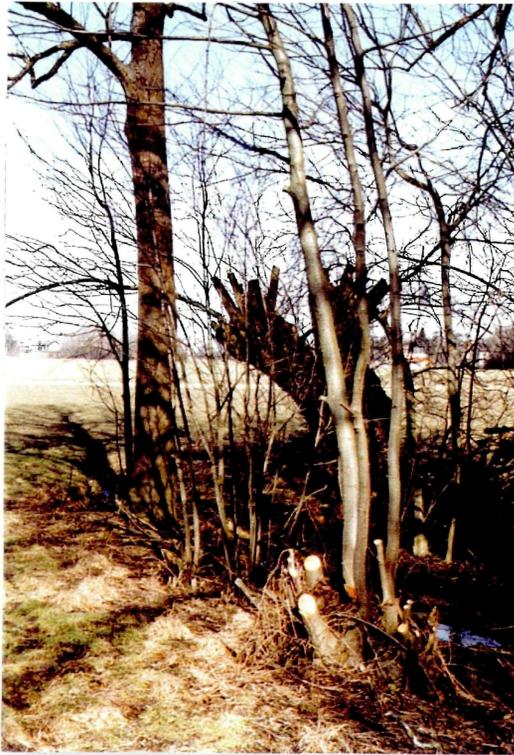
In der Beurteilung wurden die Veränderungen im Verlauf und die geringe Breite der Gehölze mit nur zwei Baumreihen mit je $\frac{1}{2}$ Schlechtpunkt bewertet und die Bäche in der Agrarlandschaft zumeist der Zustandsklasse 2 zugeordnet (Abb.3).

Abb. 3: An den Bachläufen in der Agrarlandschaft erscheint das Bett verändert, die Baumvegetation ist schmal. Man kann solche Abschnitte mit Zustandsklasse 2 bewerten.

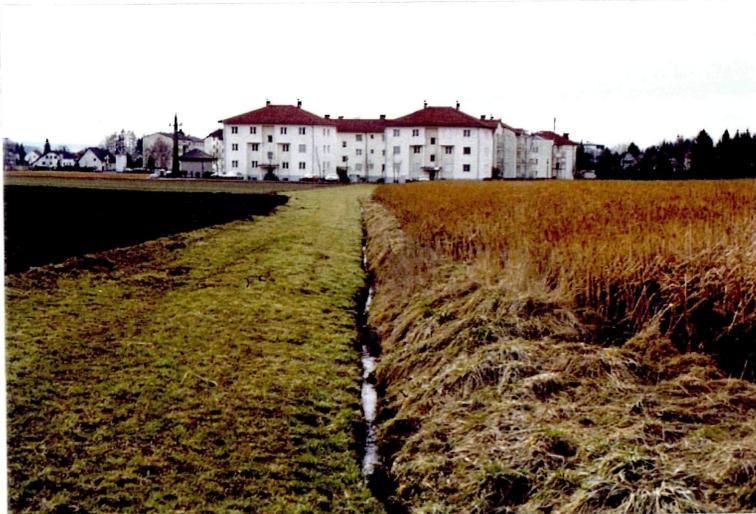
Im Siedlungsbereich ist dem Krummbachsystem ärger zugesetzt worden. Hier fehlt oft die Baumschicht, der Bach ist deutlich begradigt, V-Profile wurden angelegt und durch randliche Befestigung der Böschungen jede Verzahnung beeinträchtigt. Nur die belassene krautige Vegetation und die nicht gepflasterte oder betonierte Sohle ermöglichen eine Einstufung in die Zustandsklasse 3 (Abb. 4).

Abb. 4: Die kanalartige Führung eines Baches ohne jedes Holzgewächs muss man der Zustandsklasse 3 oder 3 bis 4 zurechnen.

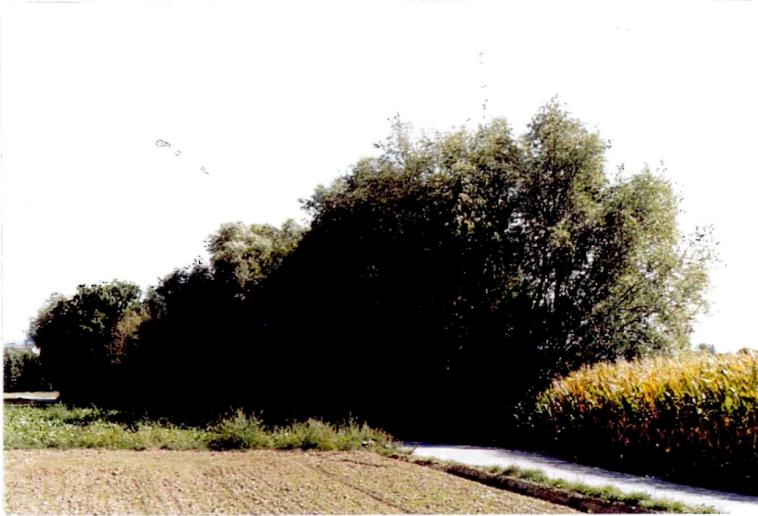
Abb. 5: In diesem straßennahen Wäldchen entsteht der Krumbach aus mehreren unterirdischen Zuleitungen.

Im Feldgehölz unterhalb des Tümpels (Abb. 5) fließt Wasser straßennah durch typisches Erlen-Eschen-Weidengehölz mit einigen Eichen oberflächlich ab, wird aber am Ende des Baumbestandes sogleich wieder verrohrt. Erst im nächsten, in einer Straßengabel liegenden Wäldchen öffnet sich die Verrohrung wieder. Der Boden ist dort sumpfig, der Bach mäandriert. Ein 30 bis 40 m langer Graben kommt von Westen, also rechtsufrig, dazu. Die hier randlich wachsende Streuobstwiese ist nicht angepasst und sicher auch nicht ertragreich.

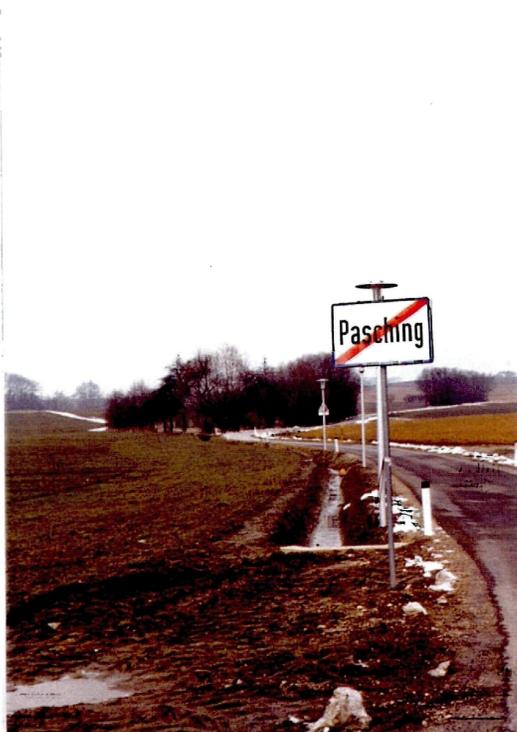
Das folgende, 150 m lange Straßenstück bis zu den ersten Häusern von Pasching ist neu, aber nach einer längst überholten Wasserbautechnik gestaltet worden. Der Bach wurde in einen V-förmigen Graben gezwängt; Holzpflanzen fehlen (Abb.6). Bei der Ortstafel wird das Wasser unter der Straße durchgeleitet. Der letzte Abschnitt ist zwar auch grabenartig tief und von benachbarten Gartenparzellen bedrängt, aber doch mit einigen Kopfweiden besetzt (Abb.7). Vor dem Friedhof verschwindet der Krumbach in einer Rohrleitung, speist unterhalb der Kirche den Ortsteich (Abb.8) und nimmt dann an der von Hitzing kommenden Straße den Thurnhartinger Bach auf.

Abb. 6: Die neue Führung des Krumbachs als Straßengraben ist sicher keine Meisterleistung des Gewässerbaus.

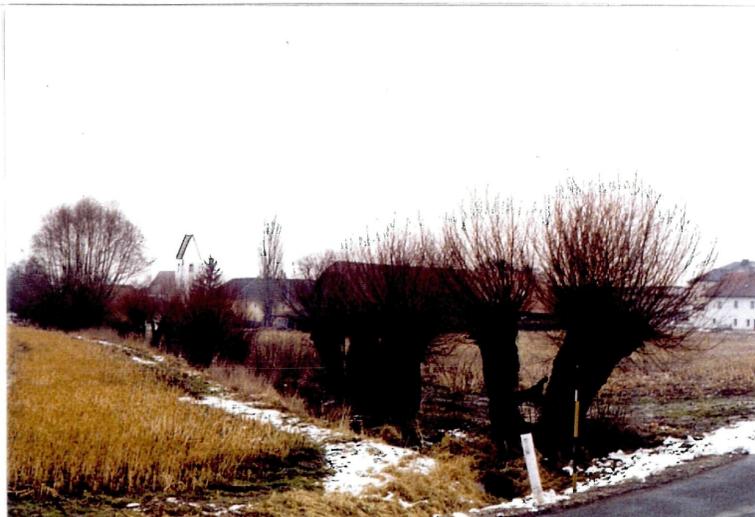
Abb. 7: Im Ortsbereich von Pasching wird der Bach noch von einigen Kopfeiden begleitet.

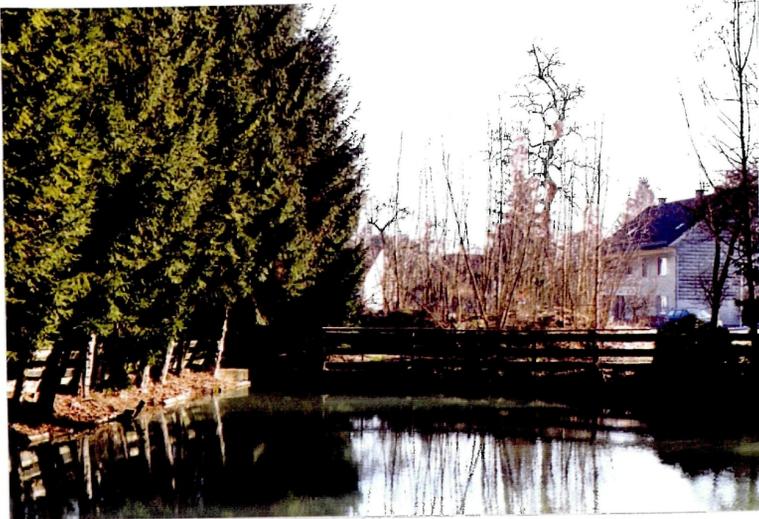
Abb. 8: Der Ortsteich von Pasching wird vom Krumbach gespeist.

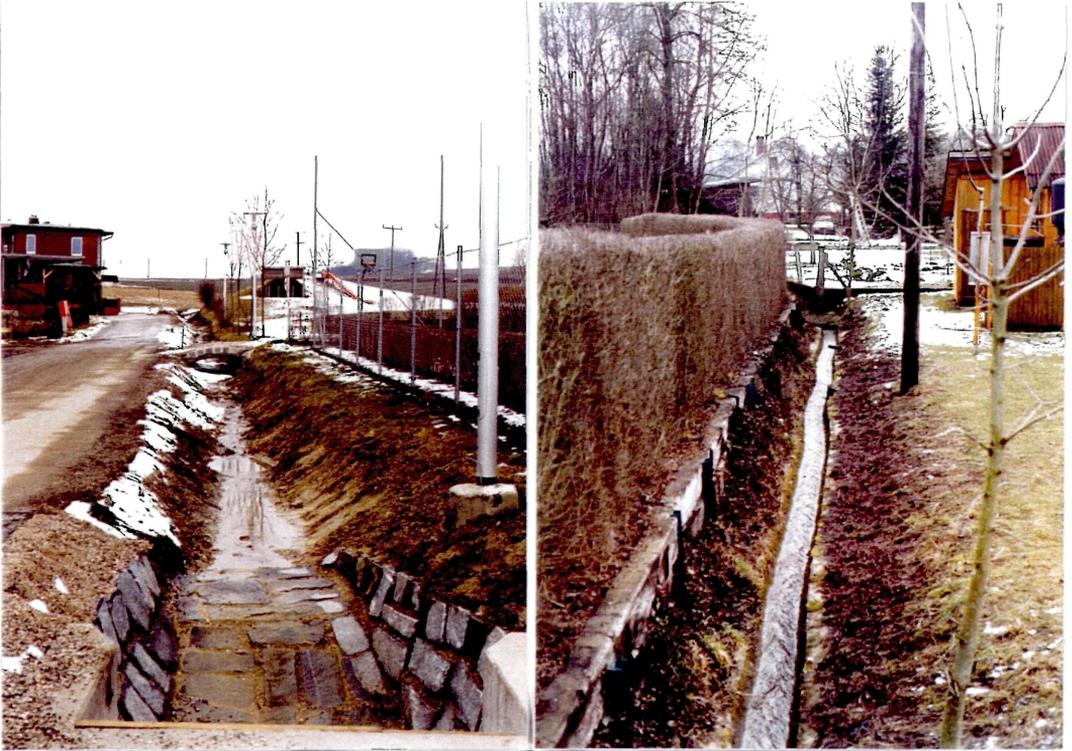
Abb.9: Der Beginn der Thurnhartinger Baches ist sehr naturfern gestaltet.

Abb.10: Im engeren Ortsgebiet von Thurnharting ist vom Bach nur mehr dieser Kanal übrig geblieben.

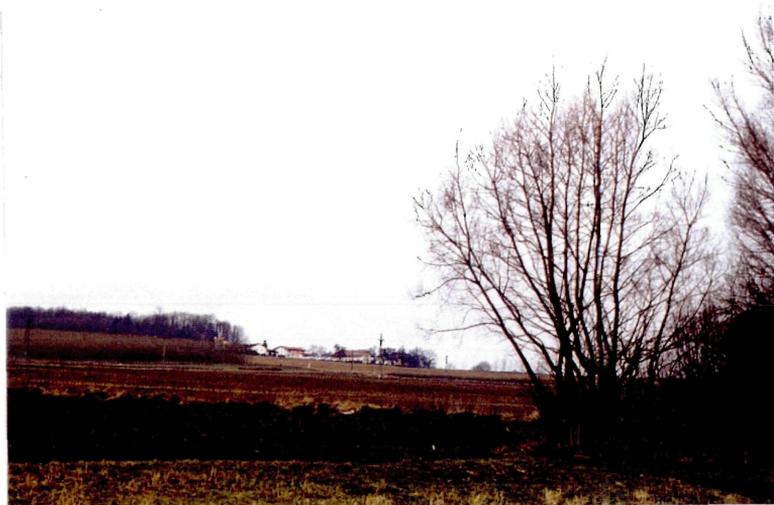
Abb.11: Aber auch nach dem Ort fließt der Bach nur als baumfreies Wiesengerinne.

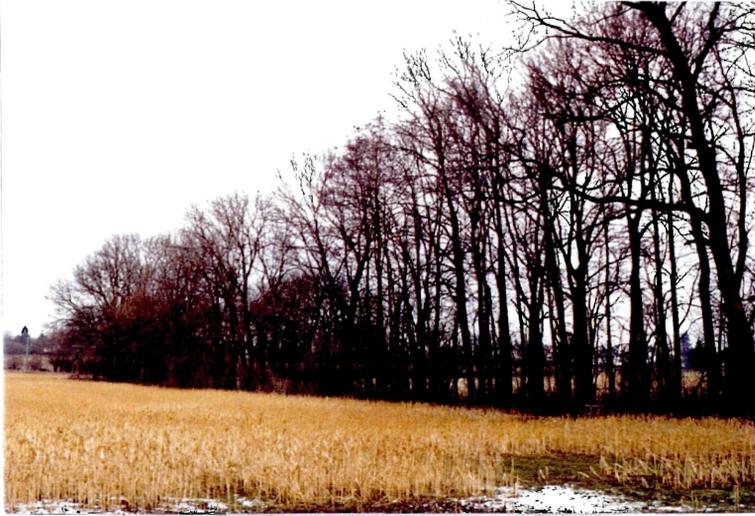
Abb.12: Erst dieser von der Lokalbahn kommende Seitengraben wird von typischer bachbegleitender Vegetation gesäumt.

Dort mündet ein nächster, aus Norden kommender und aus einer Rohrleitung stammender Ast ein, eine Art Stichgraben mit breitem Bewuchs, umgestürzten Bäumen, Fallholz und dergleichen (Abb.12).

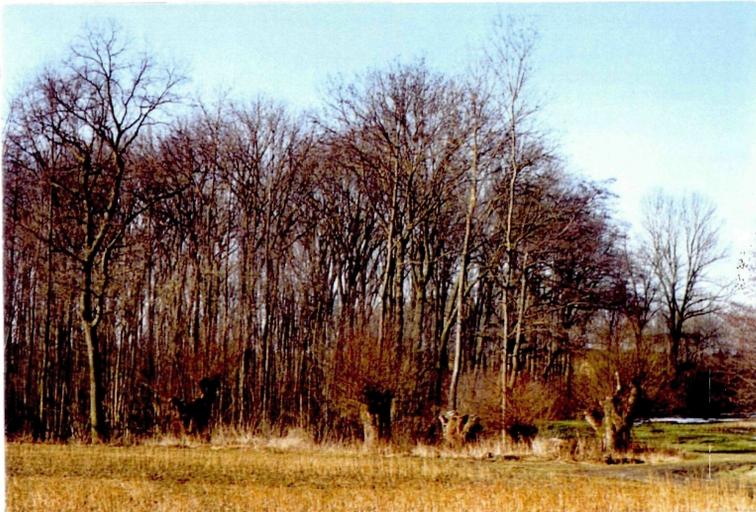
Abb.13: Dieses Wäldchen, von vielen Vernässungen durchzogen, ist ein sehr naturnaher Abschnitt des Thurnhartinger Baches.

Nach dieser Vereinigung wird der Bach vorerst von einer rechtsufrigen, lappenförmigen Wiese abgehalten, darf aber dann im Wald frei und mäandrierend fließen. Die Vielzahl von Lacken und Vernässungen lassen den Eindruck "Bruchwald" aufkommen (Abb.13).

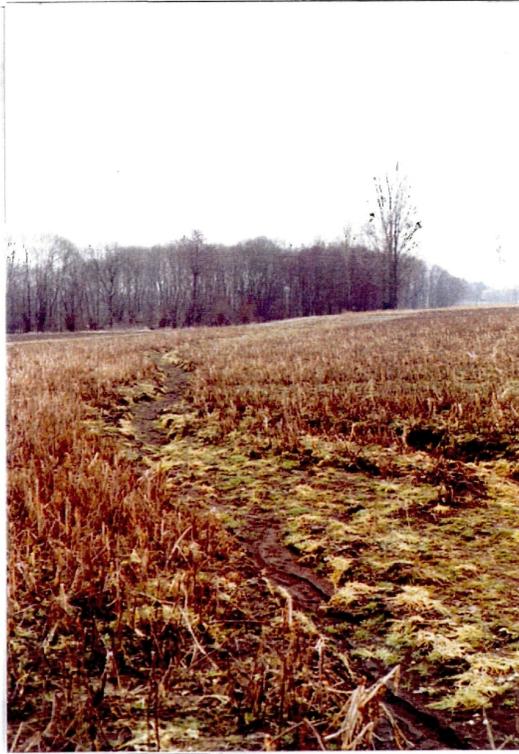
Abb. 14: Solche Runsen in den Feldern führen im Frühjahr das Schmelzwasser dem Thurnhartinger Bach zu.

Im März 2003 verlief, von jenem 10-Meter-Stück ausgehend, eine breite, wasserführende Auswaschung über den Acker (Abb.14). Sie wird bei der Bestellung des Feldes sicher nicht erhalten bleiben. Nach diesem sammelt sich das Wasser im Graben

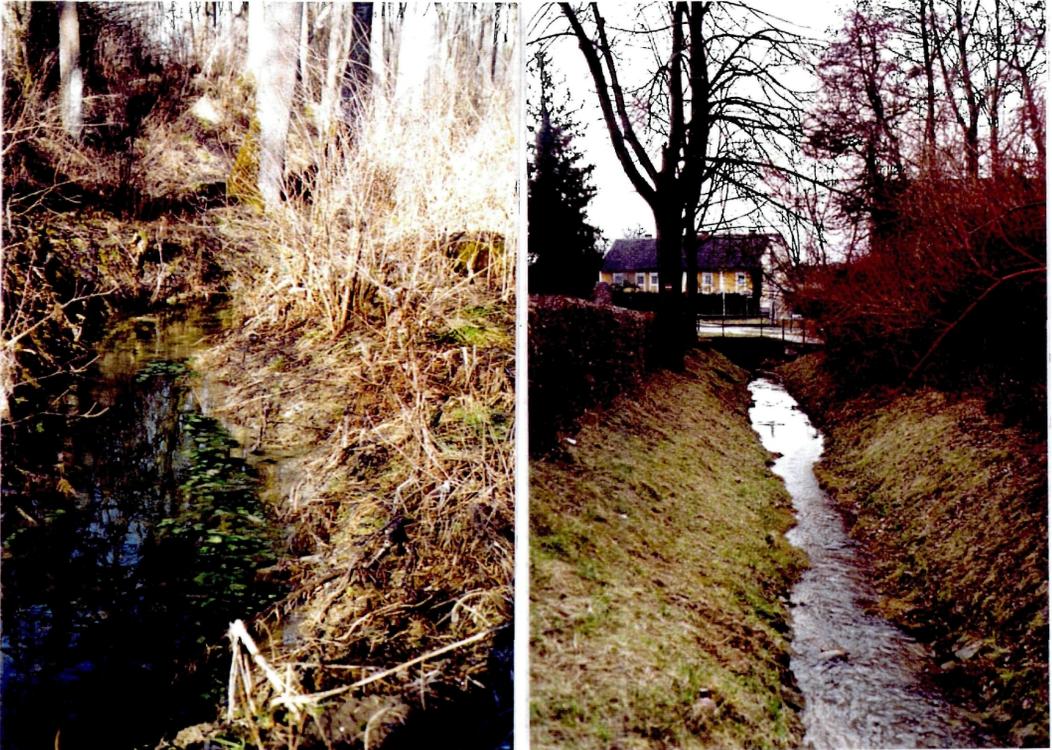
Abb. 15: Der starke Algenbewuchs nahe mehrerer Baumschulen ist ein Zeichen von Überdüngung.

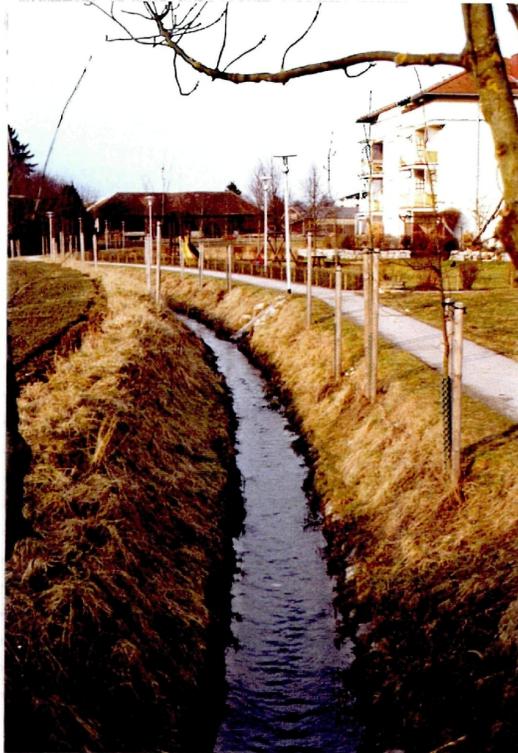
Nicht sehr ansehnlich wird der nunmehr durch den Thurnhartinger Bach verstärkte Krumbach durch den Ort Pasching nach Osten und Nordosten weitergeleitet. V-förmiges Profil, gepflasterte Sohle, dammartige Begrenzung, Rasen und in Abständen zur Dekoration gepflanzte Bäume könnten als Beispiel für die naturferne Art der Verbauung vergangener Jahre dienen, als man Bäche noch "gebändigt" hat (Abb.17). Dort mündet, von den Wohnbauten an der Getreidestraße kommend, der westliche von drei aus Richtung Hitzing kommenden Bächen ein.

Abb. 17: Mit V-Profil und gepflasterter Sohle wird der Krumbach im Ortsgebiet von Pasching als unnatürlicher Kanal geführt.

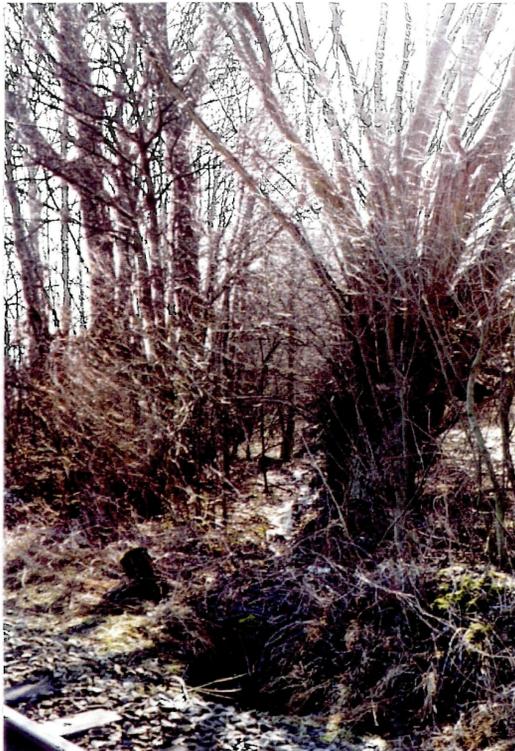
Abb.18: Nach dem Durchlass unter der Lokalbahn fließt der "Westliche Hitzinger Bach" durch ein Feldgehölz ohne jede Beeinträchtigung.

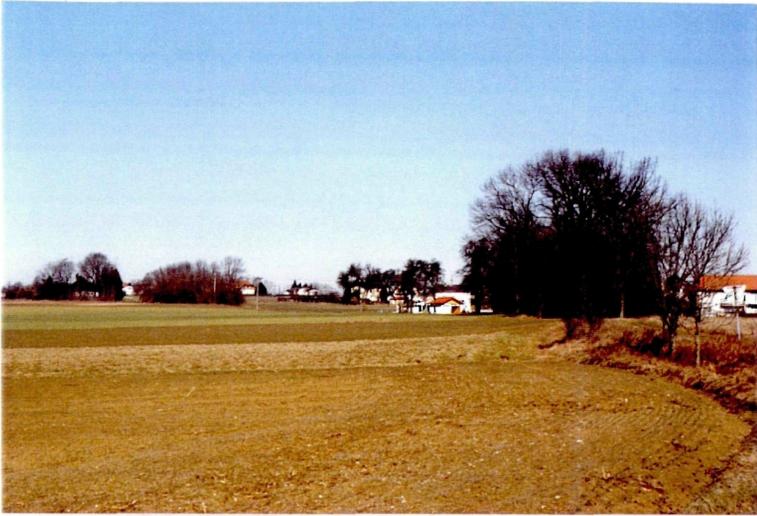
Das Wechselspiel wiederholt sich: Austritt in eine Waldparzelle, freier Lauf mit Vernässungen im dichten, "ungepflegten" Gehölz, neuerliche Fassung in einem Rohr, eine 5 m lange, offene Strecke und dann eine Ableitung als Graben an der Straße von Hitzing nach Pasching (Abb.19).

Abb. 19: Der Verlauf wechselt mehrfach zwischen freier Fließstrecke in Gehölzen und Verbauungen oder Verrohrungen.

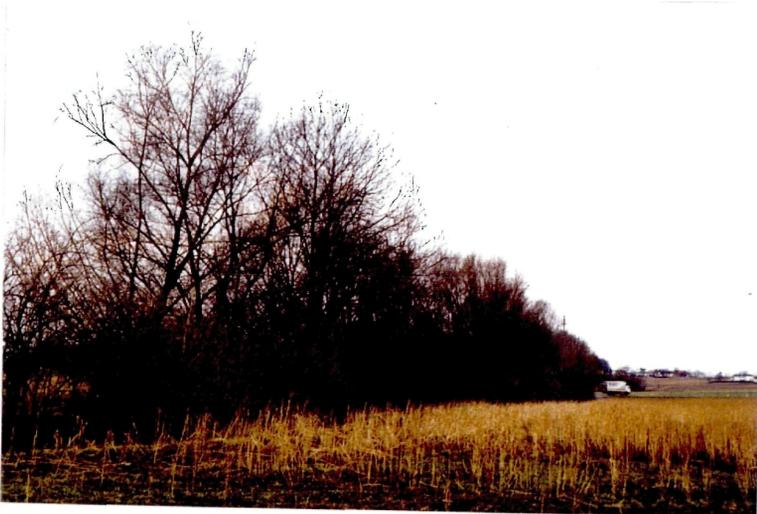
Abb. 20: Unterhalb der Straße von Pasching nach Hitzing wird der Bach von einem charakteristischen Galeriewald begleitet.

Östlich der Straße, an der zwei Gartenparzellen mit ein paar Thujen liegen, setzt sich diese naturnähere Situation, einem Galeriewald ähnlich, fort: grabenartige Eintiefung, Baumbegleitung, eine schmale Plattform im Fließniveau, unterspülte Wurzeln, umspülte Bäume und kleine Schwellen durch Treibholz (Abb.20).

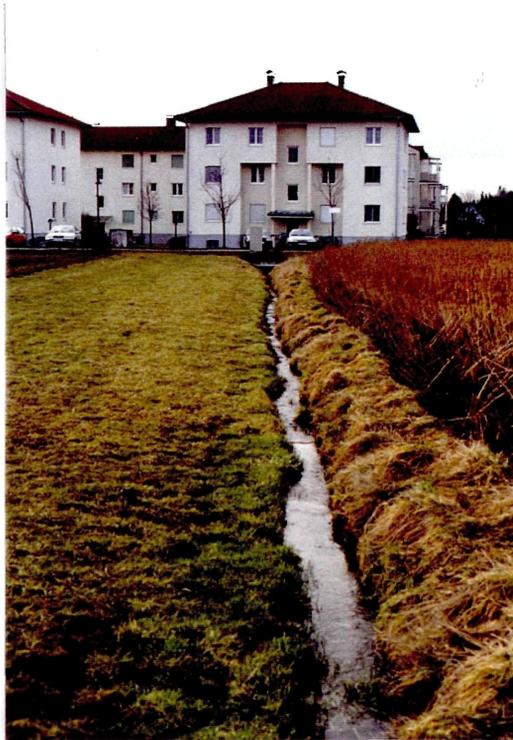
Diesem Zustand wird durch einen querliegenden Hügel aus Bauaushub abrupt ein Ende gesetzt. Denn dahinter ist vorerst das rechte Ufer mit riesigen Kalksteinblöcken mauerartig zum Schutz von zwei Siedlungshäusern befestigt. Dann zwingt man das Gerinne in einen schnurgeraden, stückweise verrohrten, kanalähnlichen Graben ohne jede Strukturierung, bis er unter den Häusern der Getreidestraße im Unterirdischen verschwindet - beinahe symbolisch hinter einem Gitter (Abb.21). Diese Rohrleitung öffnet sich erst wieder am Krumbach.

Abb.21: Dagegen ist das letzte Stück des westlichen Hitzinger Baches zu einem naturfernen Graben degradiert.

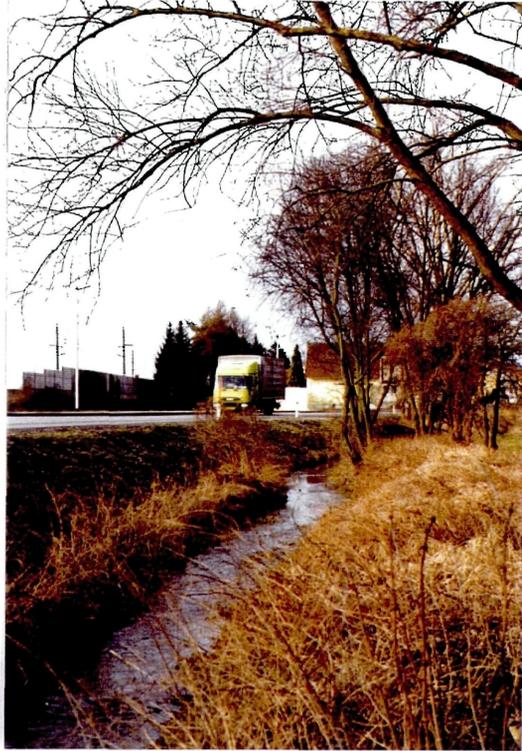
Die Naturferne des Krumbaches bleibt im weiteren Verlauf bis zum Ortsende bestehen. Die gepflasterte Sohle ist veralgelt. Wenige grasartige Büschel wachsen aus den Fugen. Ab der Brücke bei einem Transformator in der Siedlung Langwies ist das linke Ufer gegen die nunmehr niedriger liegenden Flächen mit dem Sport- und dem Kinderspielplatz als Begleitdamm geschüttet, der sich weit, sicher über den nächsten Kilometer hinaus, fortsetzt. Damit wird dem Krumbach ein natürliches Retentionsbecken entzogen. Baumvegetation beginnt erst wieder an der Straße nach Leonding, vorerst nur am linken Ufer, während das rechte als steile, geschotterte Böschung hochgezogen ist (Abb.22).

Abb.22: Östlich von Pasching drängt die Straße nach Leonding den Krumbach nach Norden ab.

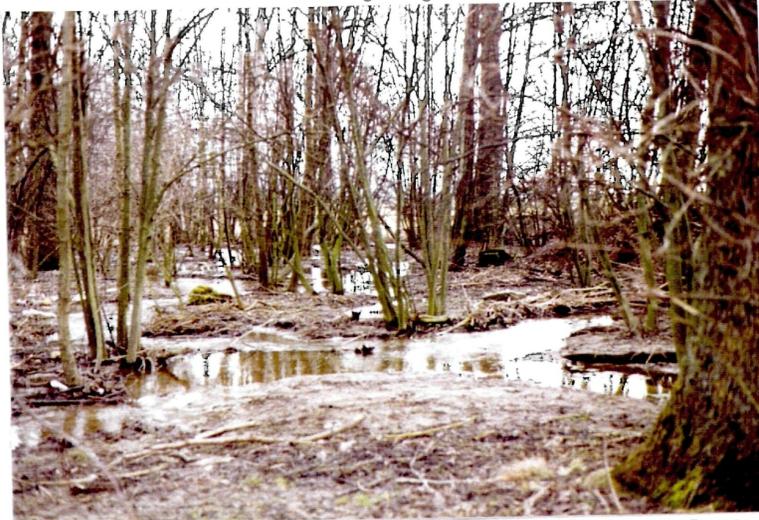
Abb.23: Erst nahe der Einmündung der mittleren Hitzinger Baches darf der Krumbach eine solche urige Landschaft bilden.

Eine naturnähere Situation tritt nach der Wegwendung des Baches von der Straße ein, auch wenn die linksufrige Dammschüttung erhalten bleibt. Die wechselnd breite Baumvegetation weitet sich sogar zu einem "Naturschutzwäldchen" mit Vernässungen und Altholz, an einen Bruchwald erinnernd (Abb.23). Dass gerade ein solches sonst seltenes Gehölz von den Rehen als Einstand benützt wird, darf nicht verwundern.

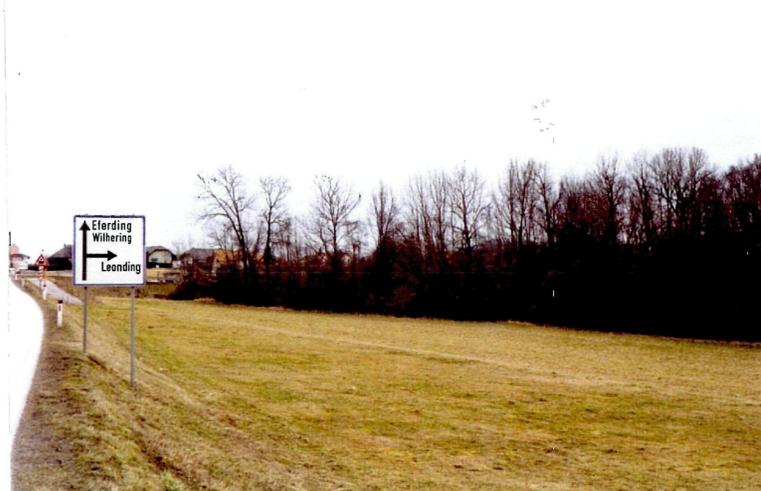
Abb.24: In diesem Wäldchen nahe der Hitzinger Kreuzung beginnt der mittlere der drei aus Hitzing kommenden Bäche.

Dieses hier als "Mittlerer Hitzinger Bach" bezeichnete Gewässer entstammt mehreren Zuflüssen südlich der Hitzinger Kreuzung (Abb.24). Von der Lokalbahn her weist ein Durchlass auf eine Zuleitung hin und auch in der Nordwestecke des dortigen Wäldchens entspringen mehrere Drainagen, deren Ursprünge nicht eruiert werden konnten.

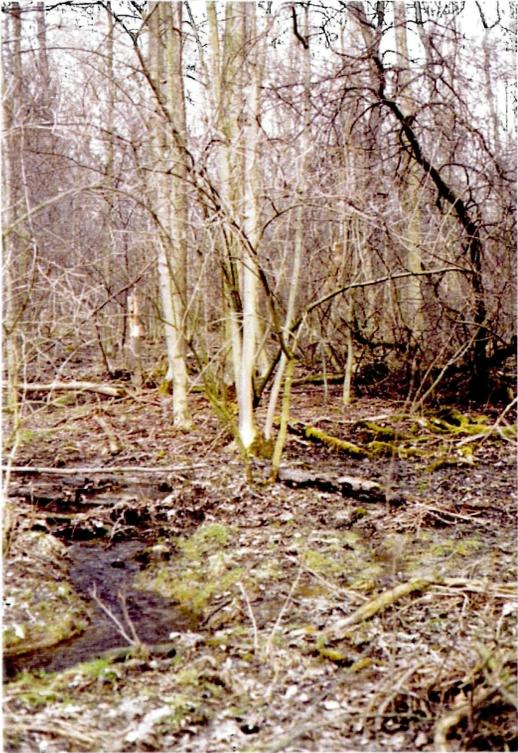
Abb. 25: Zur Freude von Biologen ist das Innere dieses Wäldchens sehr naturnah.

Im Wald trifft man dann auf einen der natürlichsten Abschnitte das ganzen Krumbachsystems, denn dieses Gehölz hat fast Urwaldcharakter mit allem Positiven, das sich Biologen wünschen - mit Totholz und Spechtspuren, mit umgestürzten Bäumen und Unterholz, mit Mäandern und Versumpfungen, also "ungepflegt" und "vernachlässigt". Dieses Waldstück könnte als Beispiel dafür dienen, wie die Bäche des Alpenvorlands ohne Zutun des Menschen aussehen würden. (Abb.25 und 26). Die randliche Holzgewinnung durch Maißen stört dabei kaum (Abb. 27)

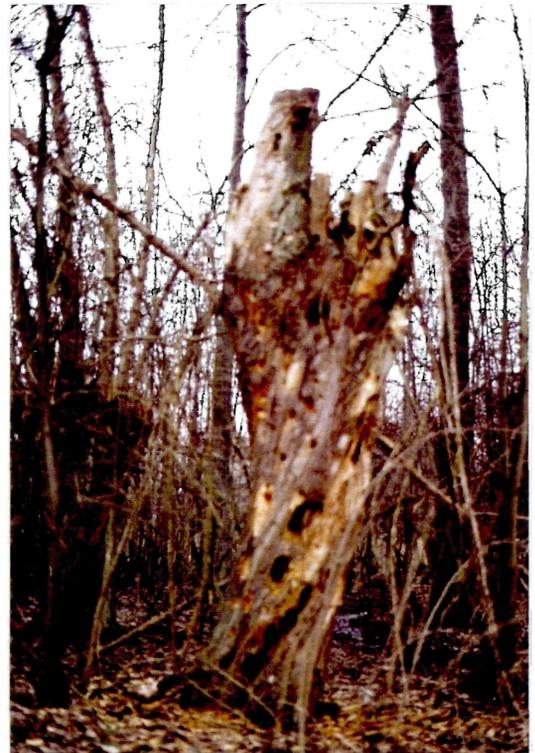
Abb. 26: Totholz mit Spechtspuren unterstreicht diese Natürlichkeit.

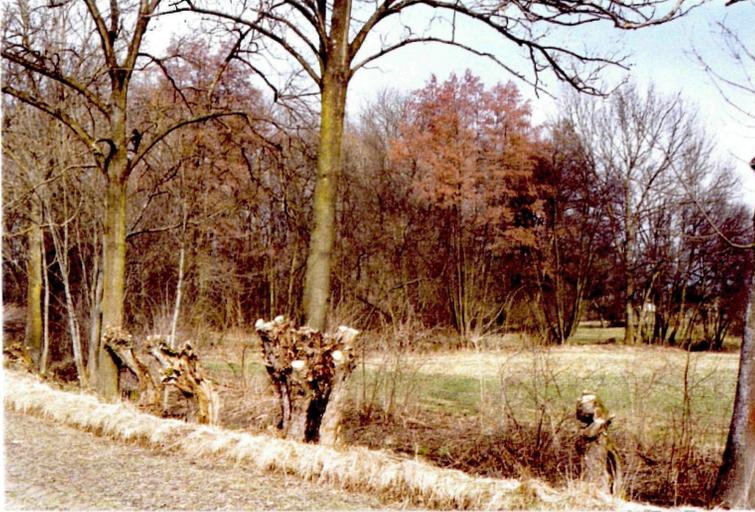
Abb.27: Das sogenannte Maissen der bachbegleitenden Bäume stellt keinen wesentlichen Eingriff dar.

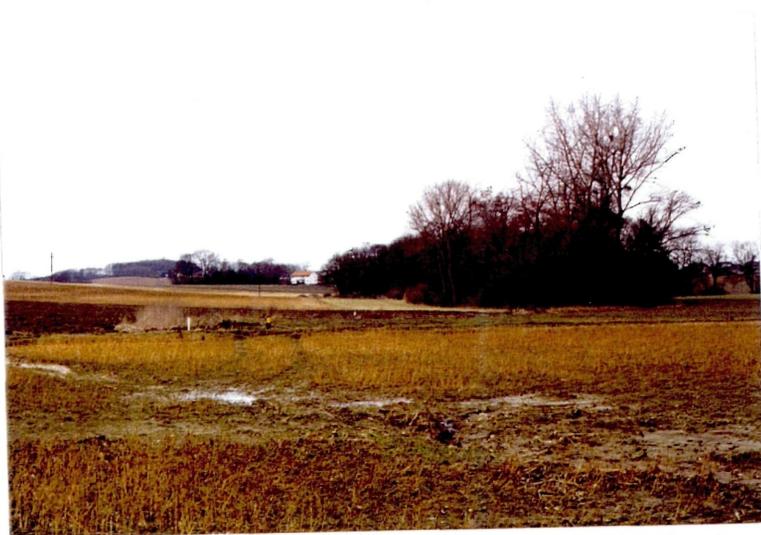
Abb.28: Nach der Schneeschmelze können Verrohrungen nicht alles Wasser aufnehmen. Felder werden überflutet.

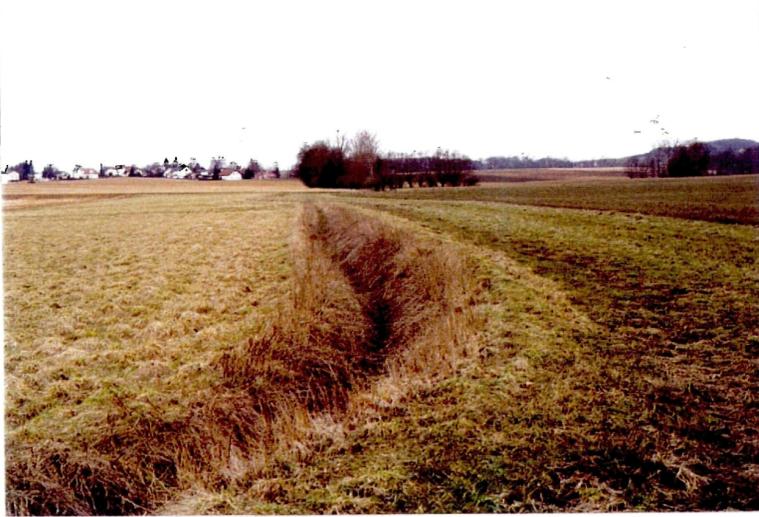
Kaum 100 m abwärts setzt wieder eine kanalartige Einengung zu einem Wiesengerinne ein, das künstlich nach Nordosten abgedrängt erscheint, zum Schluss trocken fällt und, wie schon beschrieben, als Graben unbemerkt den Krumbach erreicht (Abb. 29).

Abb. 29: Das letzte Stück des "Mittleren Hitzinger Baches" wird als baumfreier Wiesengraben geführt.

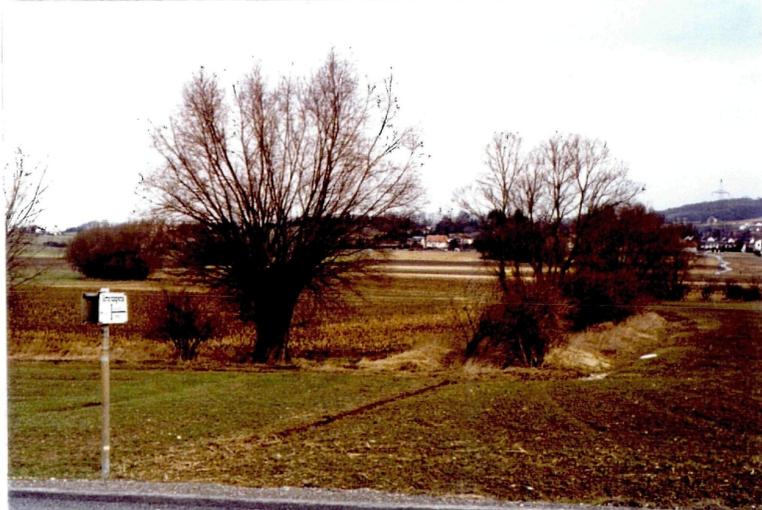
Abb. 30: An der Gemeindegrenze zu Leonding wird die bachbegleitende Vegetation schütterer.

Auf Höhe eines Wärterhauses der nahen Westbahn wird der Krumbach von einer Brücke überquert. Die Begleitvegetation wird schmaler; oft gibt es nur mehr eine Baumreihe und auch die Felder treten durch aggressives Ackern nahe an den Gewässerrand heran (Abb. 30). Trotzdem bleibt die Vegetation landschaftsprägendes Element: gerade dort sind Bach und Bäume die einzigen Strukturierungen in der Landschaft. Bei einer scharfen Wende nach Norden wird das Gewässer nunmehr zur Grenze zwischen Pasching und Leonding. Dort gab es im März 2003 Abschwemmungen der Ufer, Verschlammungen und, vielleicht für die Wasserdynamik aussa-

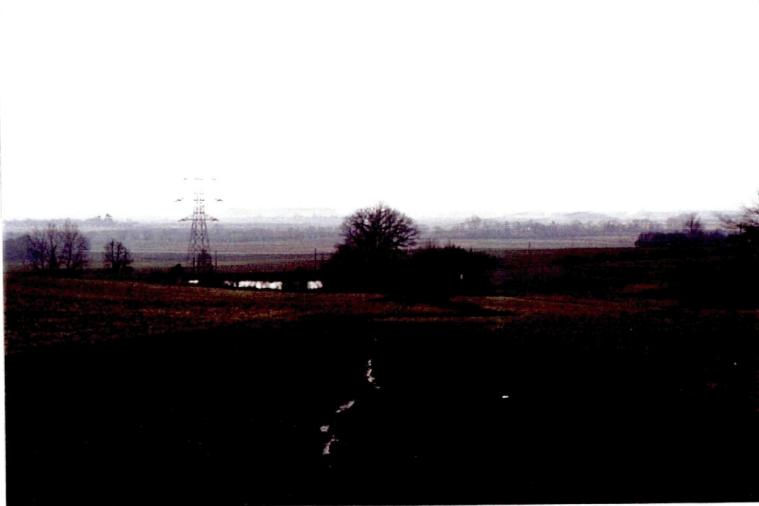
Abb. 31: Häufig ausgetrocknete Wiesengerinne und Wasserrunsen auf den Feldern bilden den Oberlauf des "Östlichen Hitzinger Baches".

Auf der anderen Seite befindet sich ein neu gebauter, betonierter Schacht, in dem der Zufluss verschwindet. Obwohl der weite, nach Süden geneigte Acker von vielen oberflächlichen Ausschwemmungen durchzogen ist (Abb.31), wird die Verrohrung beibehalten; man öffnet sie erst nach etwa 250 m mit drei Drainagen. Eine tiefe, künstlich ausgehobene Grube ist der Beginn eines dicht verwachsenen, unzugänglichen Grabens. Ob dort hinein noch weitere Zuleitungen führen, war deshalb nicht feststellbar. Ein Badeteich am rechten Ufer und ein Brunnen im folgenden Streuobstgarten lassen aber solche Zuführungen wahrscheinlich erscheinen.

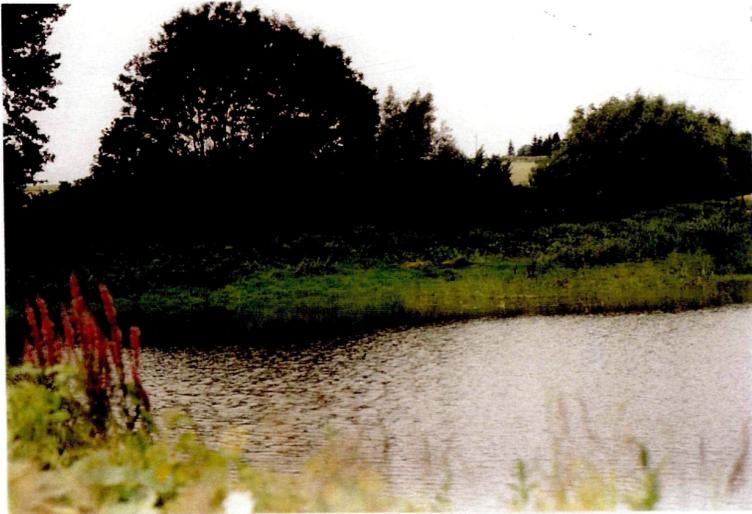
Abb. 32: Ein mit Naturschutzgeldern errichteter Teich, neben einer als Naturdenkmal ausgewiesenen Eiche gelegen, wird vom Bach gespeist.

Im Folgenden wird ein ursprünglich als Naturschutzprojekt geförderter, dreieckiger Teich gespeist (Abb.32). Dessen linkes und rechtes Ufer ist naturnah mit Sträuchern verwachsen, die südliche Querseite dammartig frei. Starkes Algenwachstum ist auffällig, angesichts der Zuleitungen aus gedüngten Feldern aber nicht verwunderlich.

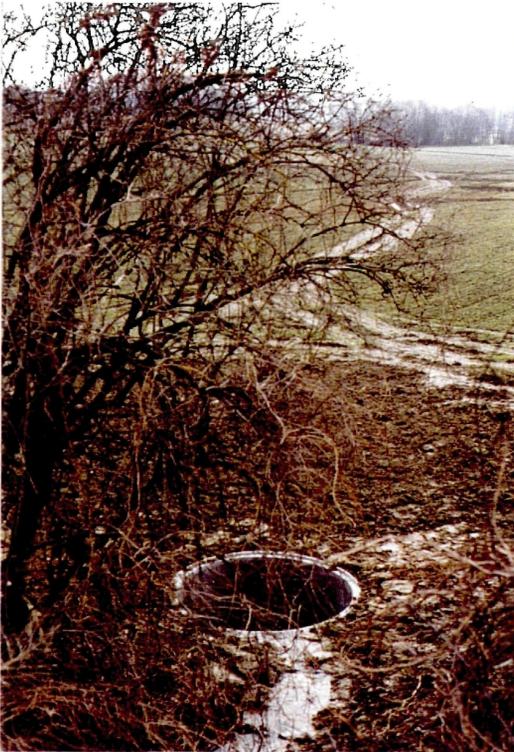
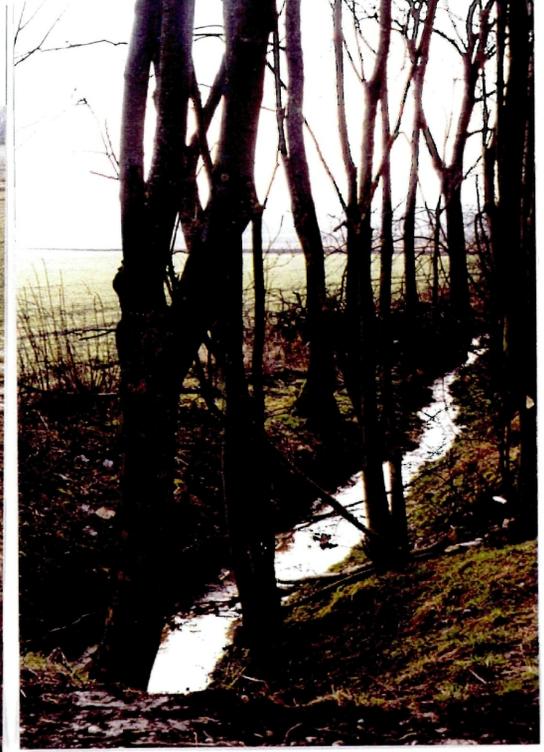
Abb. 33: Südlich der Lokalbahn führen neu gebaute Rohrleitungen das Wasser unterirdisch ab.

Abb. 34: Erst in der Ebene wird der "Östliche Hitzinger Bach" zu einem charakteristischen Gerinne in der Agrarlandschaft.

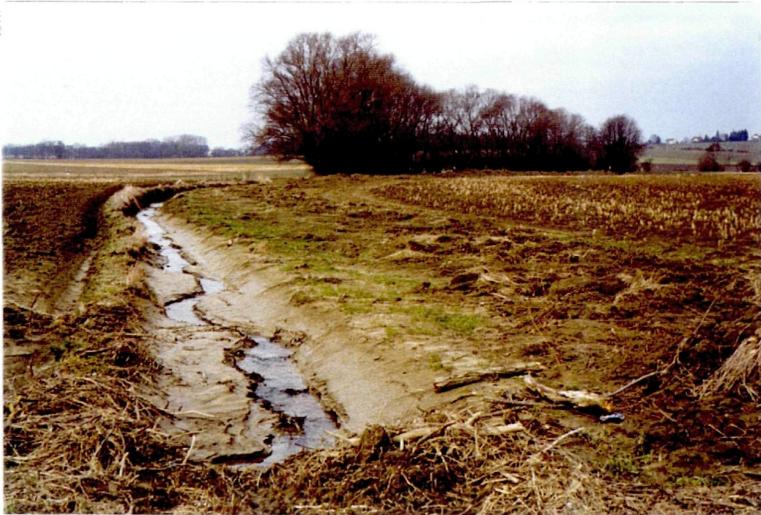
Abb. 35: Das Ende dieses Baches ist allerdings vegetationsfrei, nach dem Hochwasser geräumt und verschlämmt.

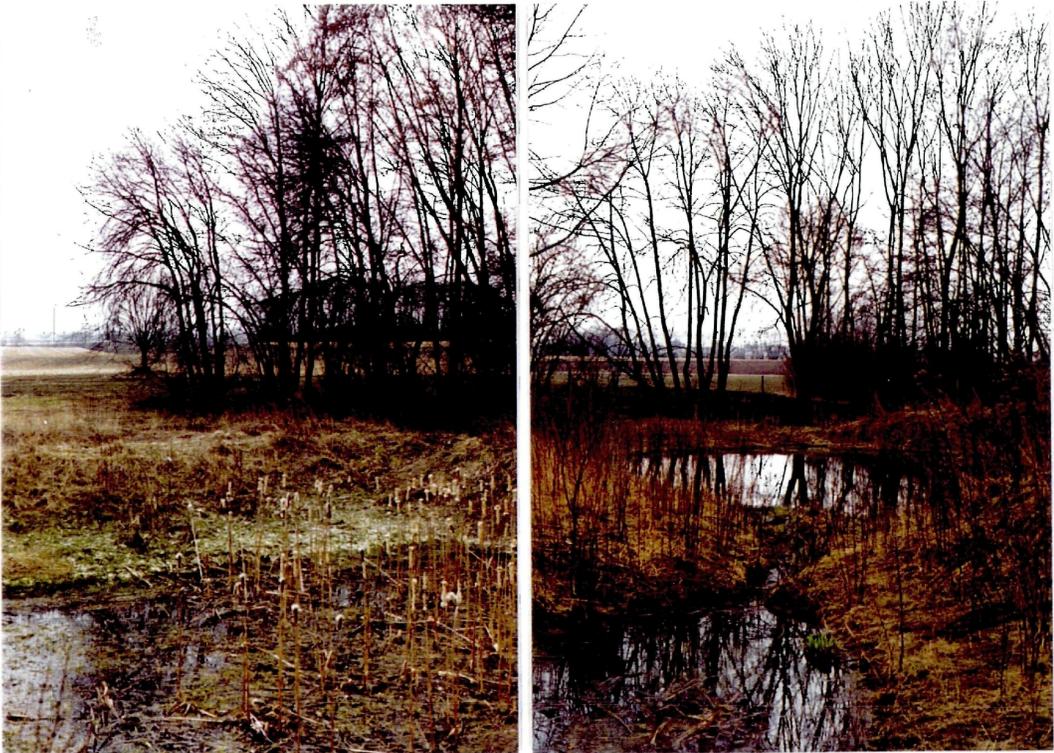
Abb.36: Diese ehemaligen Teiche südlich des Sportplatzes bilden noch immer arten-reiche Biotope, während der Bach selbst verrohrt ist.

Abb.37: Zwei von der Gemeinde Leonding errichtete Teiche werden aus dem ver-rohrten Ruflinger Bach gespeist.

Die örtlichen Situationen ähneln einander. Vernässungen in einem südlich von Ruf-ling und der Lokalbahn gelegenen Feldgehölz werden zum größten Teil in einem echten Kanal gesammelt, ein geringerer Anteil speist noch zwei ehemalige Teiche, die zwar verwachsen sind, immer noch aber einen schönen Bestand an Rohrkolben zeigen (Abb.36).

Der Kanalisierung entsprechend ist die breite Hecke, die zum sogenannten "Gemein-debiotop" führt, trocken und auch ohne Andeutung eines ehemaligen Wassergrabens. Die Rohrleitung wird erst bei diesem "Biotop" frei. Die Stadtgemeinde Le-onding hat hier zwei Teiche anlegen lassen (Abb.37). Wenn auch künstlich, so haben sie sich doch sehr rasch begrünt und wurden von Tieren besiedelt (Abb.38). Eingebraachte Baumschulpflanzen konnten sich nicht durchsetzen. Der umgebende Baumbestand ist breit und schon als Wäldchen anzusprechen.

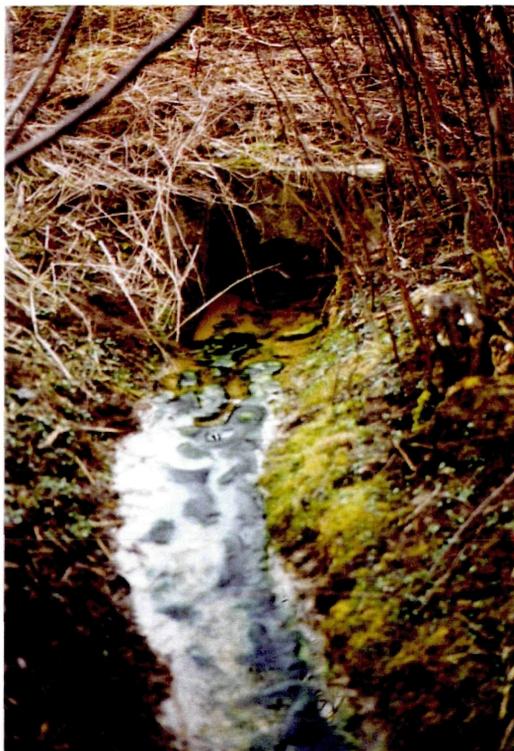
Abb.39: Die vom Wäldchen nahe dem Punkt 3o1 kommende Rohrleitung zeigt durch Blaualgenfladen Überdüngung an.

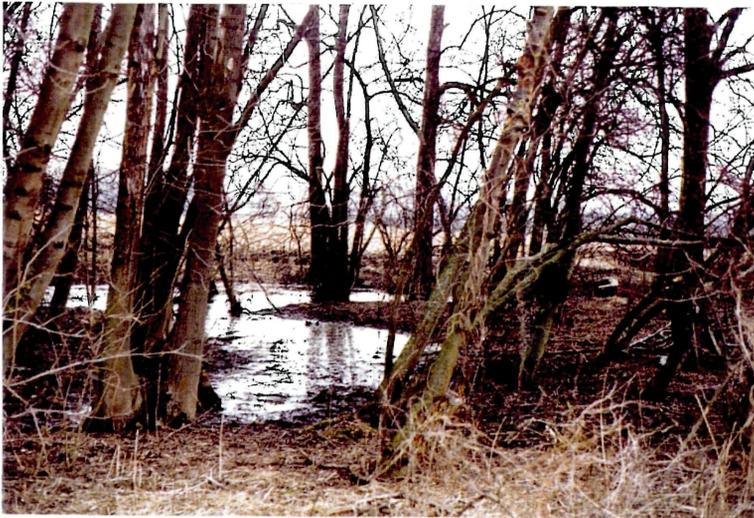
Abb.4o: Im sehr naturnahen Feldgehölz nächst Punkt 3o1 auf der österreichischen Karte sammeln sich Zuleitungen zum Rufflinger Bach.

Das Feldgehölz südwestlich des Punktes 3o1 der österr. Karte liegt insgesamt tiefer als die Umgebung. Im Norden, Osten und Westen begrenzen baumbestandene Böschungen. Nur nach Süden ist der Wald offen. Dort treten breite Vernässungen auf, die bei der Südostecke des Gehölzes in einer verschütteten Drainage verschwinden (Abb.4o). Deren Abfluss dürfte zu jenem Rohr führen, das unterhalb des "Gemeindebiotops" einmündet.

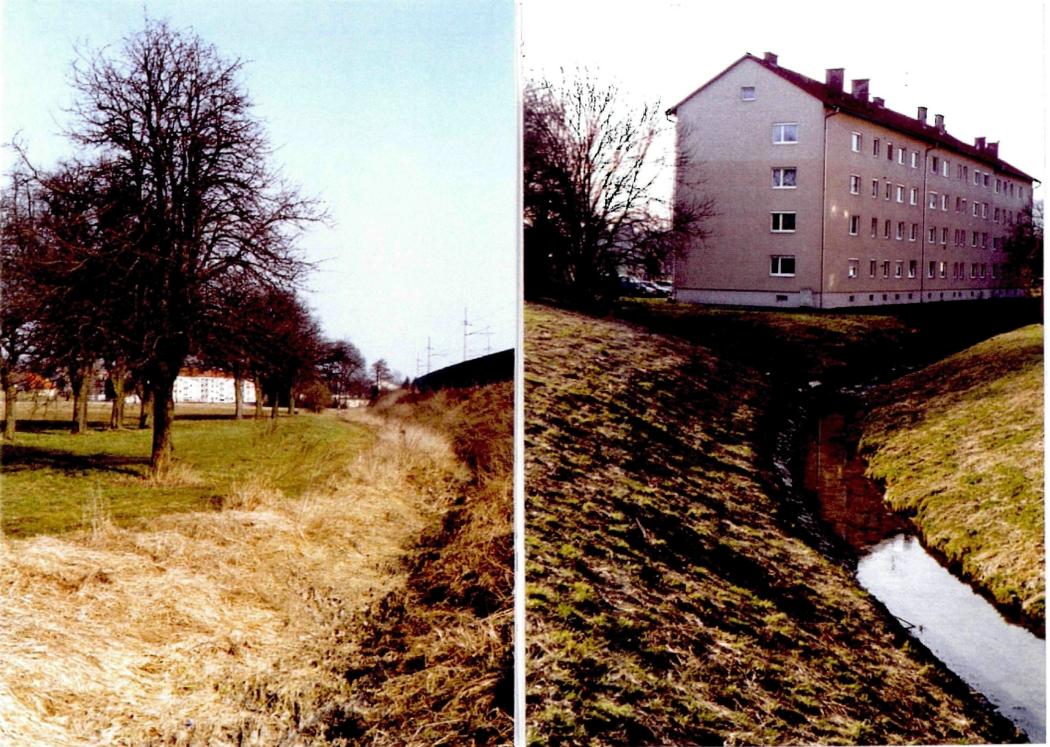
Abb. 41: Parallel der Westbahn nähert sich der Krumbach als baumfreies Gerinne dem Ortskern von Leonding.

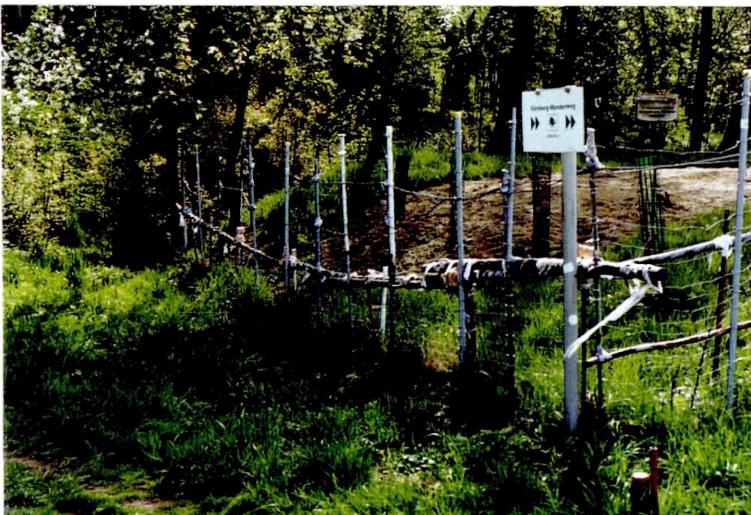
Der wohl am meisten verunstaltete Zufluss aus dem Kürnberg stammt aus einer ehemaligen, leider trocken gelegten Feuchtwiese oberhalb des Hauses "Holzsepp". Von Einzäunungen, Verbotstafeln, Plastikbändern und Schüttungen bedrängt (Abb.43) fließt ein Rinnsal durch eine baumbestandene Mulde. An einer Stelle wird es gestaut; versickert aber in seinem weiteren Verlauf. Der zur Zeit der Begehung (April 2003) trockene Graben endet vor einem Rohreinlass. Auf der folgenden Wiese befindet sich eine Quelfassung, vielleicht mit diesem Bach in Verbindung.

Abb.43: Der Holzseppengraben ist der westlichste der Kürnbergzuflüsse im Krummbachsystem. Seine Natürlichkeit ist stark bedrängt.

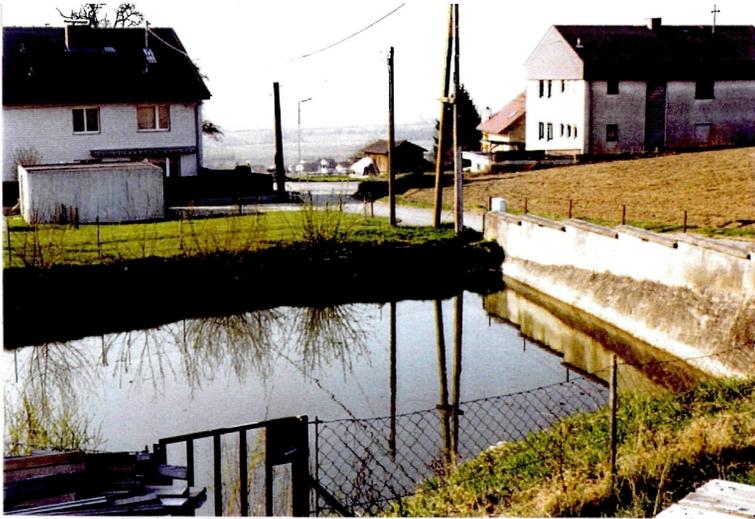
Abb.44: Trotz Neugestaltung konnte der Teich an der Burgwallstraße nichts an Naturnähe gewinnen.

In weiterer Verlängerung wird an der Burgwallstraße aus einer Drainage ein Teich gespeist. Beton- und Blocksteinwände geben eine naturferne Umgebung (Abb.44).

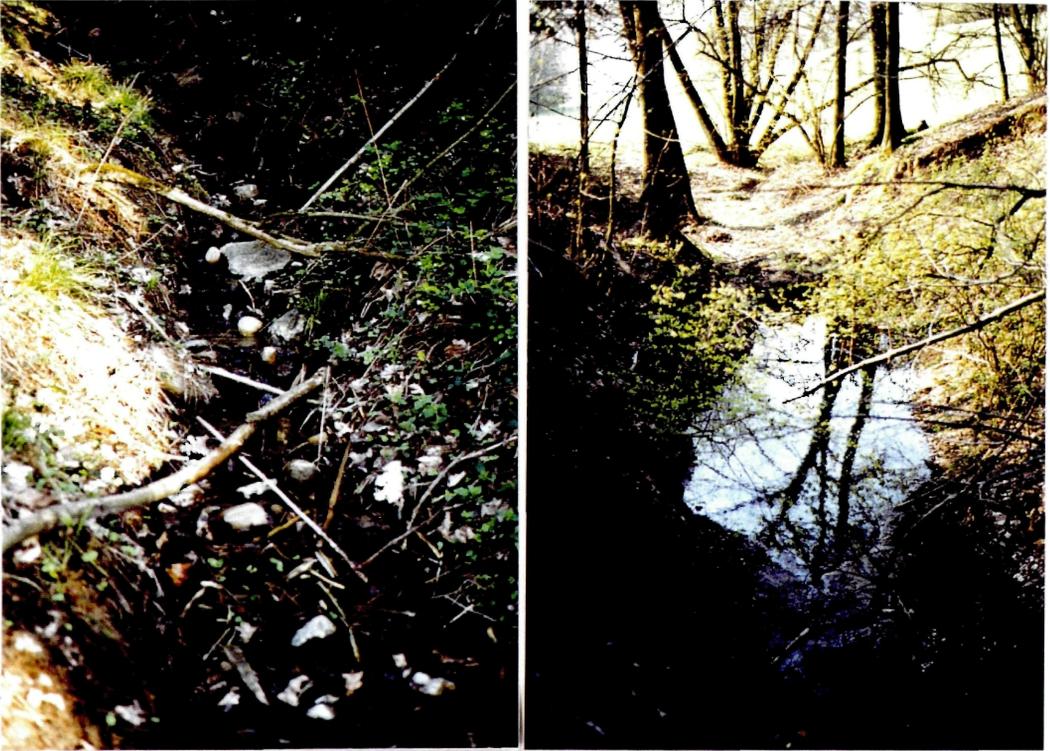
Abb.45: Schotter der ehemaligen Küste des Tertiärmeeres kennzeichnen den naturnahen "Strandgeröllbach"

Abb.46: Durch einen Erdbeben ist der Bach kurz vor seiner Verrohrung am Waldrand gestaut.

Der nach Osten nächste Bach beginnt mit einem Waldgraben östlich einer Gärtnerei. Er ist bald sehr tief, fast schluchtartig eingegraben. Auffällig sind hier die tertiären Strandgerölle, die im Hangenden des vom Bach aufgeschlossenen Gneis liegen (Abb.45). Schon angesichts des südlichen Waldrandes verursacht ein Erdbeben einen kleinen Stau (Abb.46). Dort wird dann das Wasser durch ein Gitter in Drainagen abgeleitet. Es ist nicht auszumachen, wo diese enden.

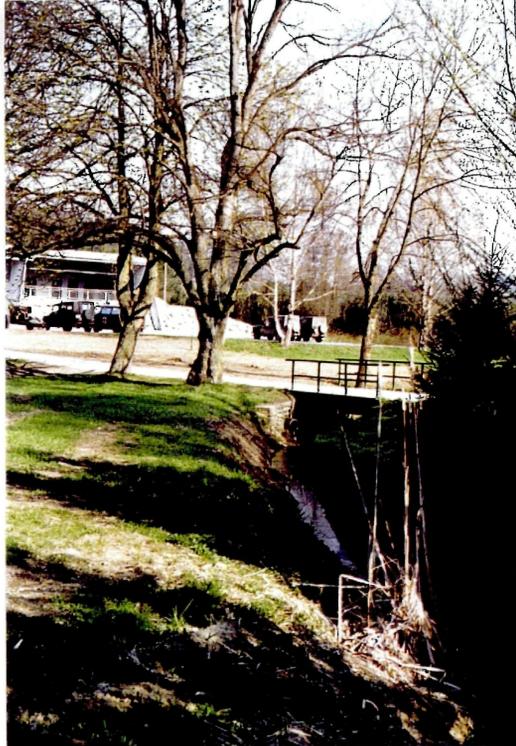
Abb.52: Erst im Bereich der Schießstätte ist der Abfluss des Fischkaltergrabens kanalisiert.
