Der Krumbach

Das Gewässersystem des Krum- oder Krumbachs
zwischen Pasching und Leonding,
Oberösterreich

Ergebnisse einer biologischen Aufnahme

Walter Kellermayr
2003

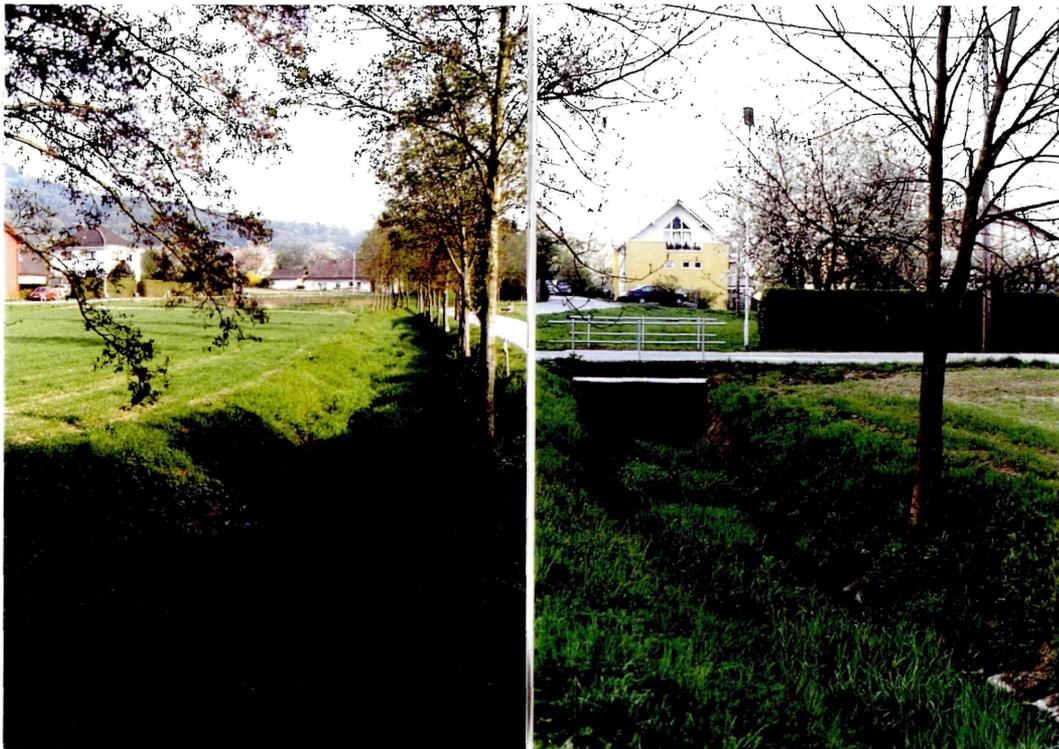
Abb.63: Parallel zum Alhartinger Weg wird der Alhartinger Bach streng reguliert als Straßengraben geführt.

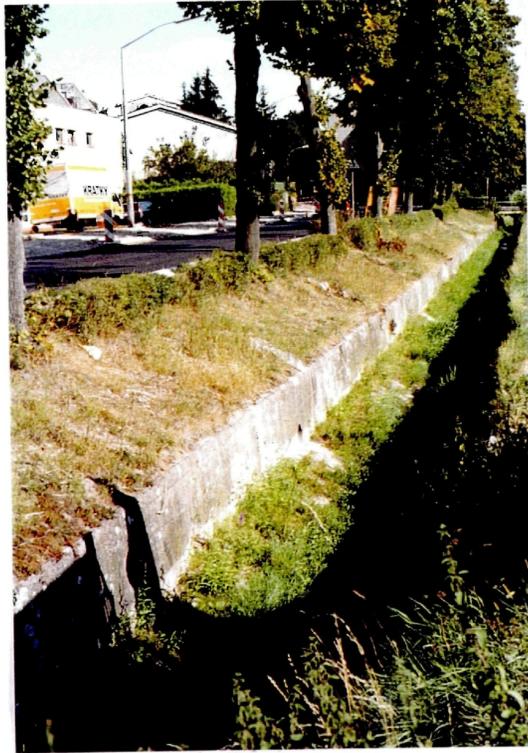
Abb. 65: Auch das letzte Stück des Alhartinger Baches entlang der Fuchselbachstraße, hier auch Leondinger Bach genannt, hat mit Natürlichkeit nichts zu tun.

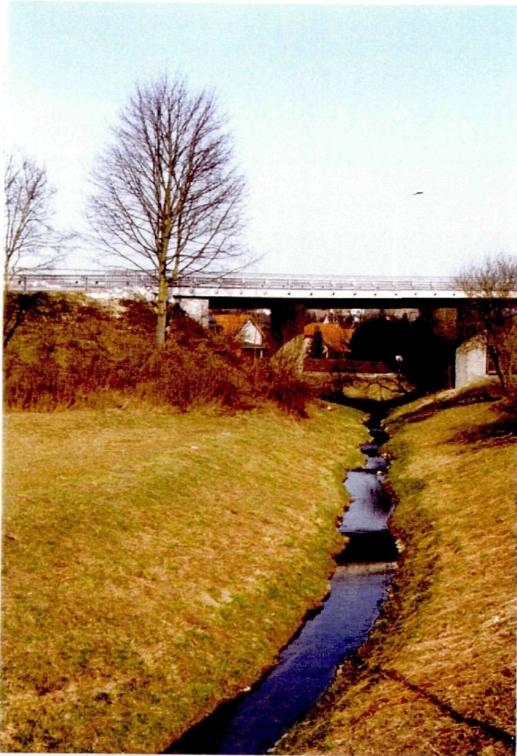
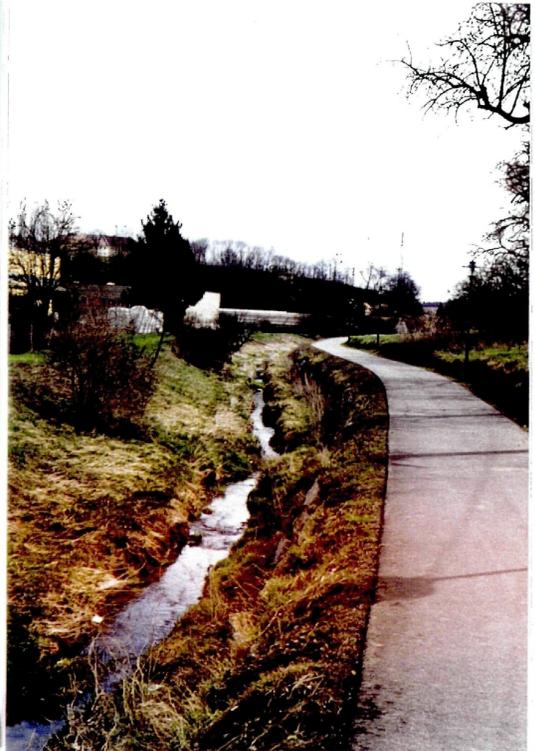
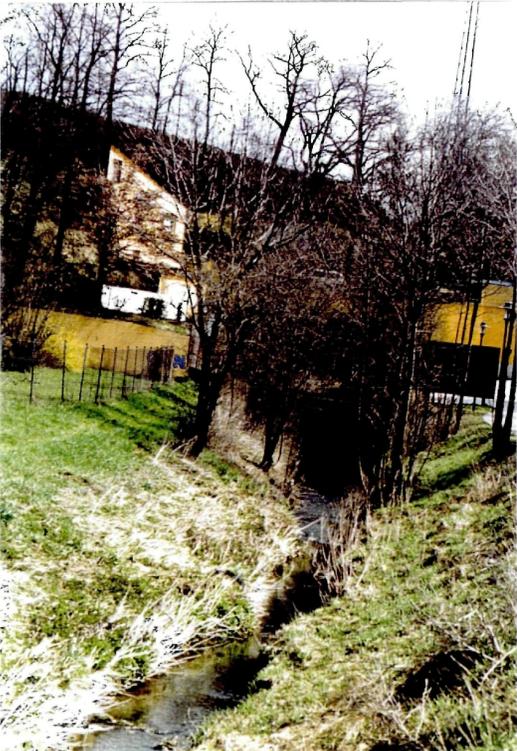
Abb.66: Nach der Einmündung des Alhartinger oder Leondinger Baches oberhalb der Straßenbrücke zur Haltestelle verläuft der Krumbach in einem sterilen Graben mit V-Profil.

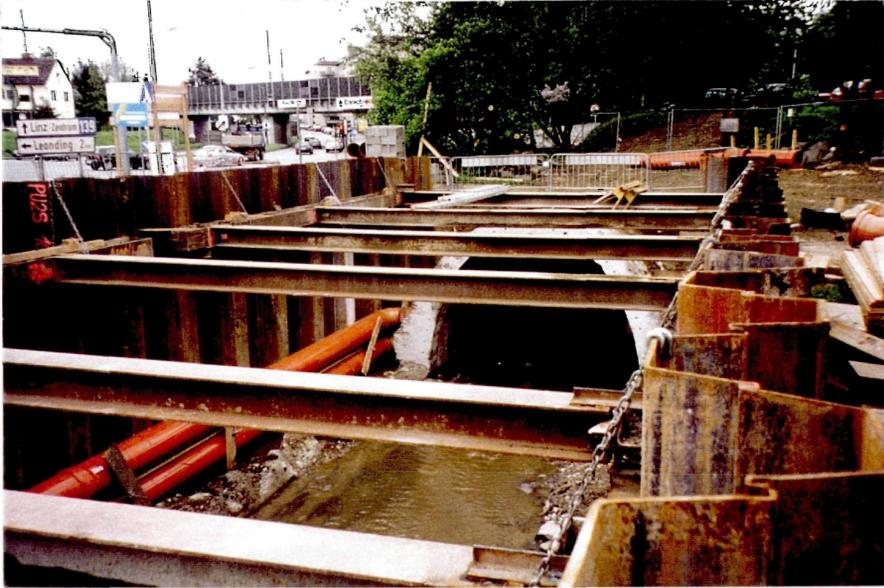
Abb.69: 2003 haben Bauarbeiten den Blich auf den "Fuchselbachkanal" genannten Abfluss von Krumm- und Grundbach freigegeben.
