Der Schilfbestand am Mondsee im Uferbereich der Badeanlage Loibichl

SCHUTZMASSNAHMEN UND KONTROLLE

Zwischenbericht für das Jahr 1993

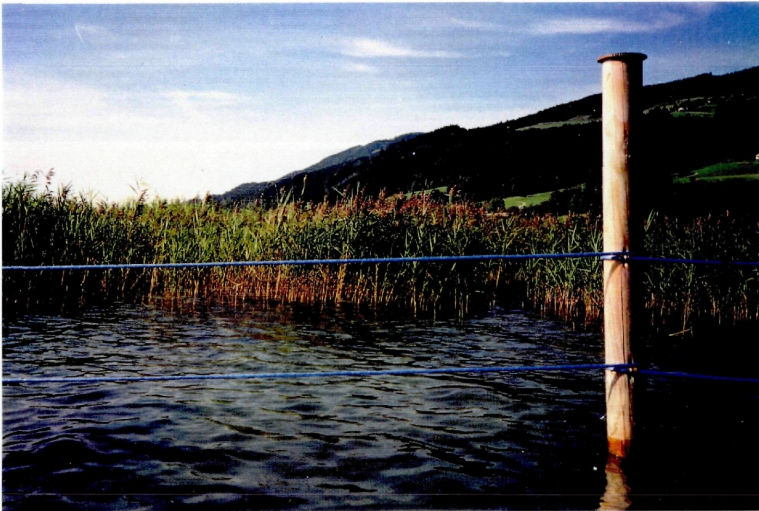
Die Schilfflächen, - es handelt sich im wesentlichen um *Phragmites communis*- nördlich und südlich der Badeanstalt Loibichl wurden gegen den freien Zugang der Badenden, Segler und Surfer durch eine Seilverspannung abgesperrt (s. Titelbild). Diese Sperre soll die Bewegung der natürlichen Kräfte wie Wellen, Wind und Wasservögel nicht beeinträchtigen, wohl aber den Zugang oder die Zufahrt für Badende und Wassersportler unterbinden. Damit soll verhindert werden, daß durch weitere mechanische Belastung der restliche Schilfbestand während der Vegetationsperiode beschädigt und somit dauerhaft dezimiert wird.

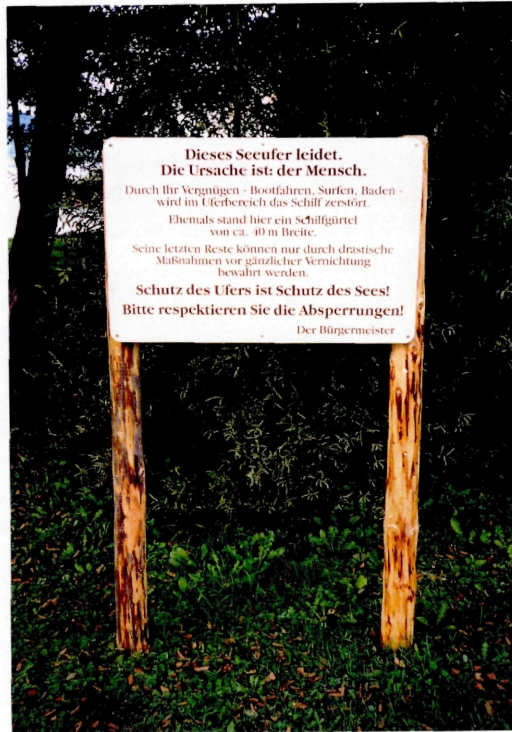
Abb. 2: Hinweis für die Bevölkerung

**Dieses Seeufer leidet.
Die Ursache ist: der Mensch.**

Durch Ihr Vergnügen - Bootfahren, Surfen, Baden -
wird im Uferbereich das Schilf zerstört.

Ehemals stand hier ein Röhrichtgürtel
von ca. 40 mBreite.

Seine letzten Reste können nur durch drastische
Maßnahmen vor gänzlicher Vernichtung
bewahrt werden.

**Schutz des Ufers ist Schutz des Sees!
Bitte respektieren Sie die Absperrungen.**

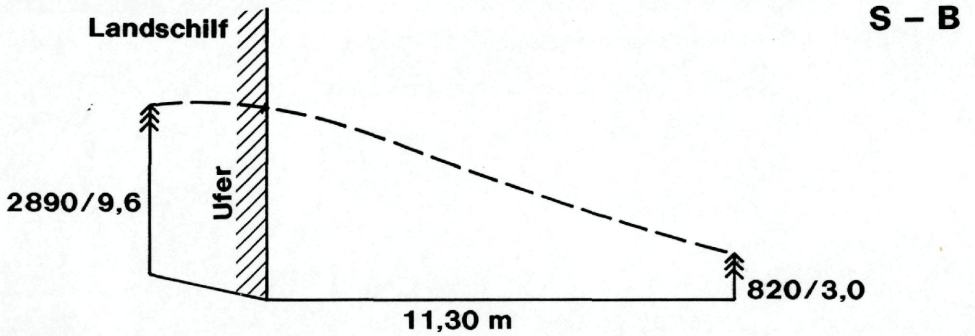
Abb. 6 Querschnitt durch die einzelnen Schilfflächen.
 ©Abteilung Naturwissenschaften, download unter www.biologiezentrum.at
Halmhöhe und Halmquerschnitt in mm

Der Querschnitt der einzelnen Schilfflächen stellt sich sehr unterschiedlich dar, wie aus der Abb. 6 ersichtlich ist.

Hier ist auffällig, daß N - A und N - C unmittelbar bis an das Ufer reichen, während N - B eine abgetrennte Insel bildet. Dieser Unterschied kann zum jetzigen Zeitpunkt nicht erklärt werden. Lediglich ein kleines Kanalisationsrohr ($\varnothing = 12$ cm),

das oberhalb von N - A mündet und Wiesenabwässer einbringt, deutet darauf hin, daß diese Fläche möglicherweise stärker gedüngt ist als die anderen.

In der Abb.6 des vorhergehenden Kapitels wurde die Halmlänge und der Halmdurchmesser (direkt über dem Sediment gemessen) bereits angegeben. Der Halmdurchmesser gilt als Maß für die Festigkeit des Halmes. Im Rahmen des vorliegenden Auftrags wurden jedoch keine weiteren statistischen Untersuchungen zu dieser Fragestellung durchgeführt.
