Pramauer Bach

Fischökologische Untersuchung

Wiederherstellung
der longitudinalen
Durchgängigkeit

Gewässerschutz
Bericht 34/2006

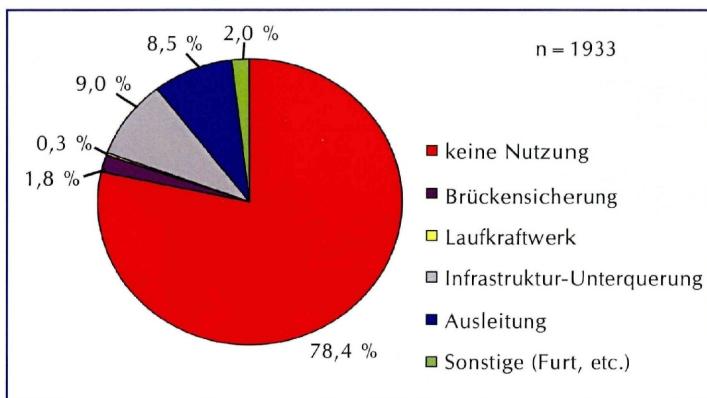
Abb. 1:
Nutzung der Querbauwerke in
den Flussgebieten Pram, Gusen,
Innbach, Maltach, Krems und
Aschach.

Durchschnittlich befindet sich in den oberösterreichischen Fließgewässern alle 440 m ein Querbauwerk, das die Migrationsmöglichkeiten der Fischfauna behindert. Die Mehrheit der künstlichen Querbauwerke unterliegt aber in keiner Weise einer Nutzung (Abb. 2.1).

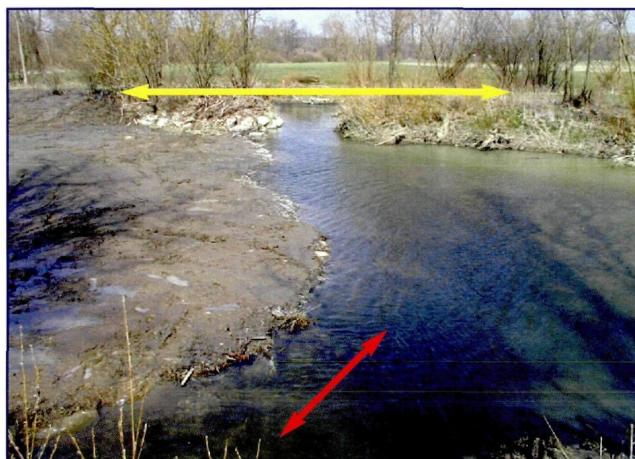
Abb. 3:
Der unmittelbare Mündungsbereich des
Pramauer Baches durchquert eine
Hochwassermulde der Pram
(rote Linie: Pramauer Bach
Mündungsbereich, gelbe Linie: Pram).

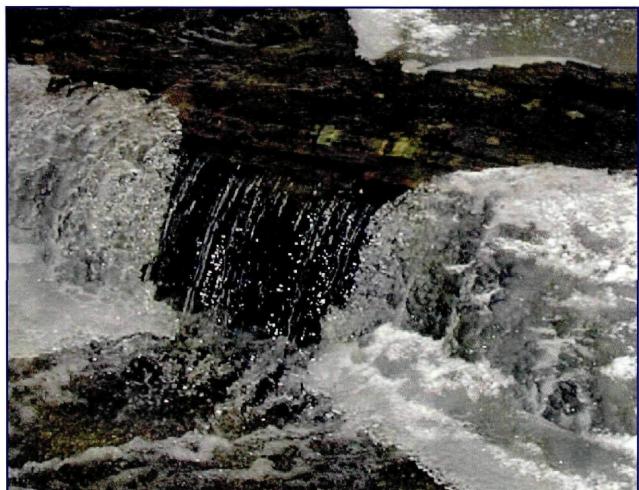
Abb. 6:

Ein abgelöster Wasserstrahl ist für die aquatische Fauna nicht durchwanderbar (Detail des Querbauwerkes Nr. 8-5 im Frühjahr 2002).

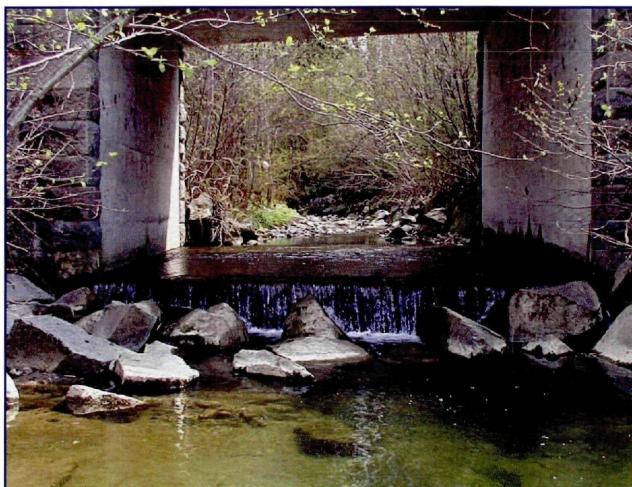
Abb. 7:
Dieses Querbauwerk verfügt über eine ganze Reihe konstruktiver Merkmale, die die Passierbarkeit verhindern (Foto: Nußbach, Krems-Einzugsgebiet).

Querbauwerke vereinen oft mehrere Kriterien für die Einschränkung der Passierbarkeit in sich. Als Beispiel ist in Abb. 7 ein Durchlass dargestellt, dessen Sohle zu glatt ausgeführt und zu flach überströmt ist. Gleiches gilt für die Überfallkante, an der zudem ein abgelöster Überfall besteht.

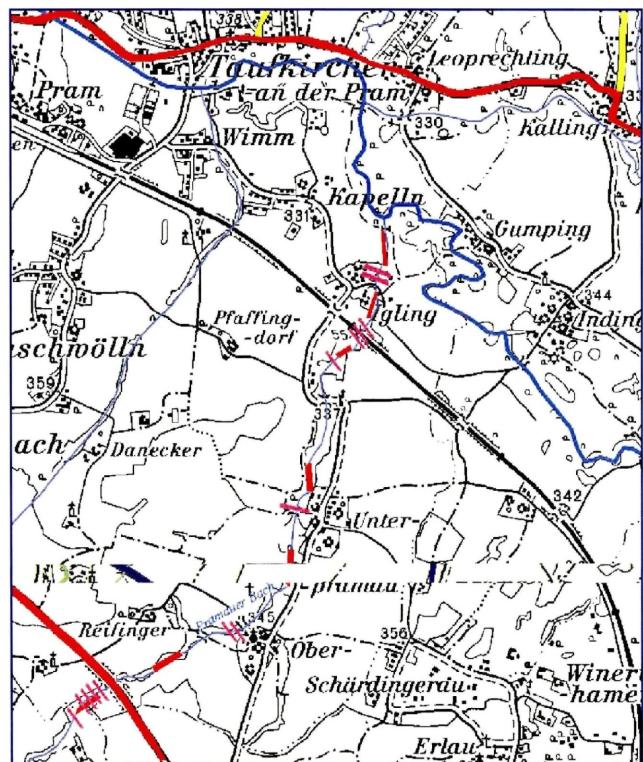
Abb. 8:
Übersicht über das Projektgebiet (pink:
Querbauwerksstandort, rot:
Befischungsstrecke).

Die Auswahl der sieben Probestrecken erfolgte in der Weise, dass jeweils eines oder mehrere Querbauwerke zwischen den Befischungsstrecken situiert waren (Abb. 8). Mit dieser Auswahl sollten Veränderungen in der Fischfauna infolge der Sanierungsmaßnahmen gut erkennbar sein.

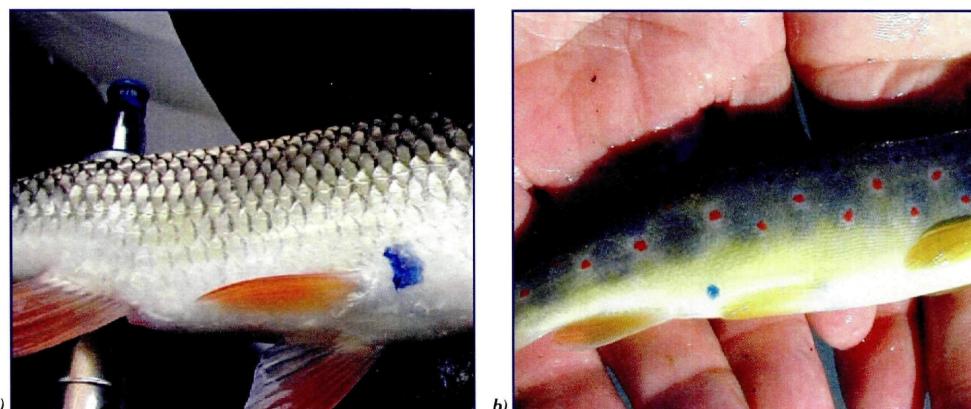
Abb. 9: Frische (a) und sieben Monate alte (b) Alcianblau-Markierung.

Um Wanderbewegungen zwischen den Probestrecken detektieren zu können, erfolgte die Markierung eines Teils der gefangen Fische. So wurden an den ersten drei Terminen insgesamt etwa 9.500 Fische mit dem Farbstoff Alcianblau markiert, der mittels einer Druckluftspritze unter die Haut injiziert wird (Abb. 5.2). Diese Markierung ist nach Angaben von GOLLMANN et al. (1986) mehrere Jahre lang gut sichtbar, was von den Autoren bestätigt werden kann. Trotz der Verzögerung des Projektes um ein Jahr, ausgelöst durch die Trockenheit und das Fischsterben im Jahr 2003, waren die Markierungen auch am letzten Termin, also mehr als zweieinhalb Jahre nach der Markierung noch gut sichtbar.

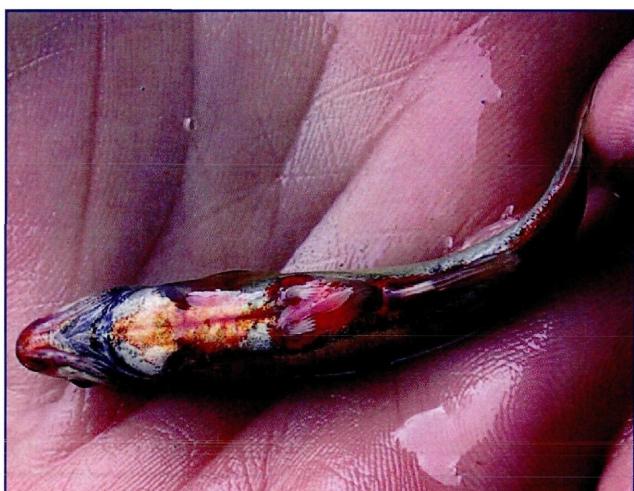
Abb. 12:
Elritzenmännchen haben im Frühjahr eine
auffällige Laichfärbung.

Besonders erfreulich war der Nachweis zahlreicher Elritzen. Die Männchen dieser Art haben im Frühjahr eine auffällige Laichfärbung (Abb. 12). Ebenfalls erwähnenswert ist der Nachweis von Barbe, Nase und Bitterling, die im Diagramm in der Klasse "Sonstige" zusammengefasst sind.

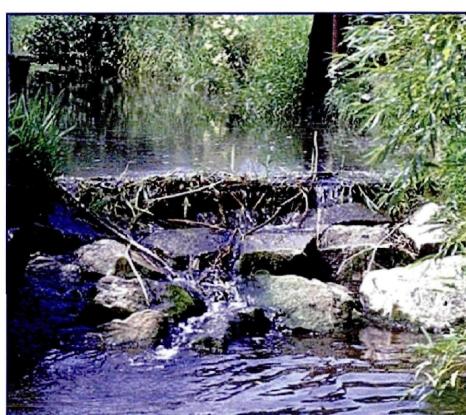
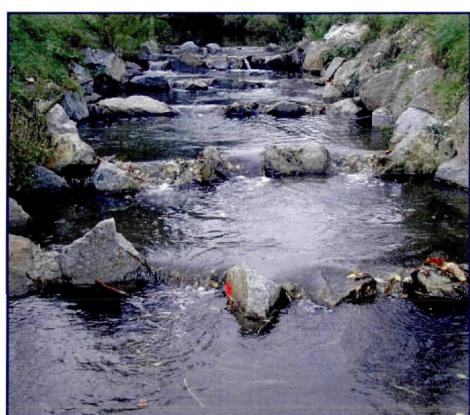
Abb. 14: Die Rampe Nr. 8.2 vor (a) und nach (b) dem Umbau.

Im Detail soll hier nur auf die Umbaumaßnahmen eingegangen werden. Die sicherlich aufwändigsten Arbeiten waren an der Rampe Nr. 8-2 durchzuführen, zumal das Stauziel exakt gehalten werden musste, um die wasserrechtlich bewilligte Dotation des Fischteiches garantieren zu können. Die alte Rampe wurde zur Gänze abgetragen und ein neuer Rampenkörper aufgebaut (Abb. 14 a und b). Für die Dauer der Bauarbeiten musste der Bachlauf umgelegt werden, um die Belastung durch Gewässertrübung möglichst gering zu halten.

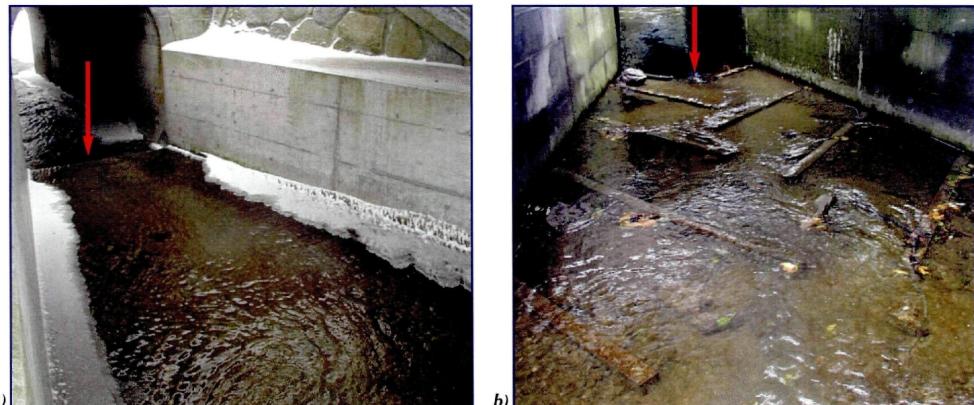
Abb. 15 a und b: Im ÖBB-Durchlass Nr. 8-4 wurde mittels Holzbalken eine Niederwasserrinne hergestellt.

Ebenfalls saniert wurde die Betonsohle der ÖBB-Unterquerung Nr. 8.4. Zur Schaffung einer Niederwasserrinne wurden am Beton Holzbalken so befestigt, dass sie durch die Leitung des Wasserkörpers bei jedem Wasserstand einen konzentrierten Niederwasserabfluss herstellen (Abb. 15 a und b). In den weniger durchströmten Bereichen des Durchlasses wird Sohlebstrat abgelagert, was die Passierbarkeit auch für Kleinfisch- und Makrozoobenthosarten wesentlich verbessert. Lediglich im zentralen, etwa 5 m langen Teil des Durchlasses durften aus statischen Gründen keine konstruktiven Veränderungen vorgenommen werden. Dieser alte Durchlassteil war allerdings von vornherein der noch am Besten passierbare Abschnitt des gesamten Standortes.

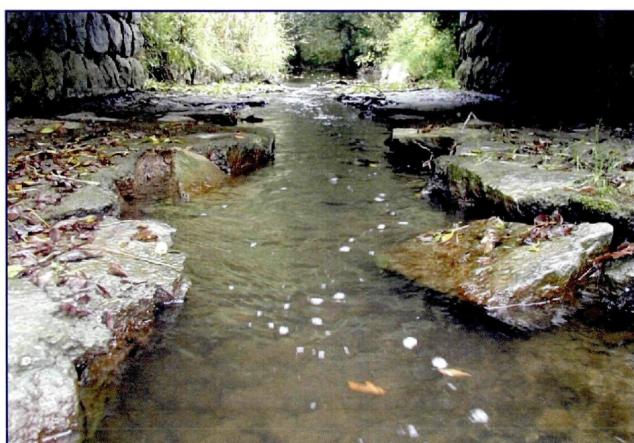
Abb. 16:
An der Brücke in Unterpramau entstand die Niederwasserrinne durch Entnahme einer Blockreihe.

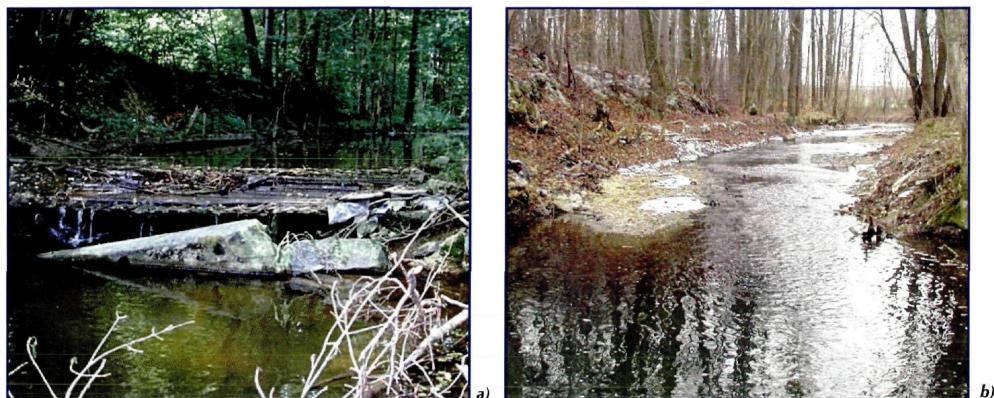
Abb. 17 a und b: *Selbst größere Einbauten, wie die Konstruktion Nr. 8.6 wurden aus dem Gewässer entfernt.*

Zwischen der alten, mit Blöcken ausgelegten Sohle und der neuen Betonsohle befand sich eine etwa 15 cm hohe Stufe mit abgelöstem Überfallstrahl. Diese Betonstufe wurde mittig abgeschremmt (roter Pfeil in Abb. 15 a und b), wodurch auch hier eine Niederwasser-Konzentration erreicht wurde.

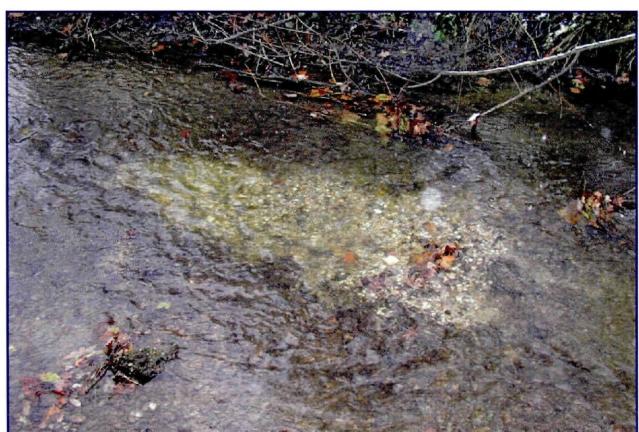
Abb. 21:

Im November 2004 wurden zahlreiche Forellen-Laichgruben im Pramauer Bach entdeckt.

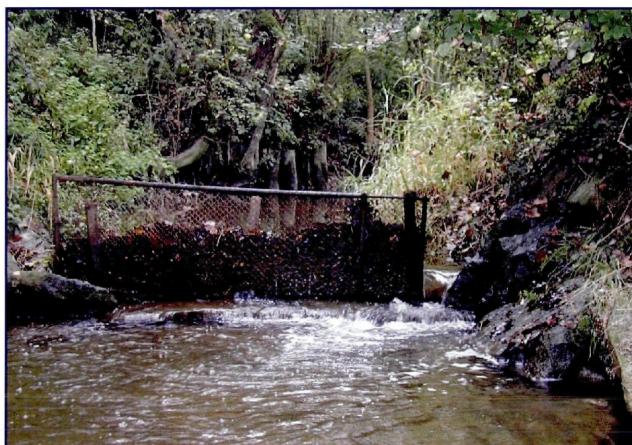
Abb. 22:
Im Oktober 2004 wurde eine neue
Wanderbarriere im Mündungsbereich des
Baches entdeckt.
