## Der Elbsandstein: Vorkommen, Verwendung, Eigenschaften

## Elbe Sandstone: deposits, use, properties

Siegfried Grunert

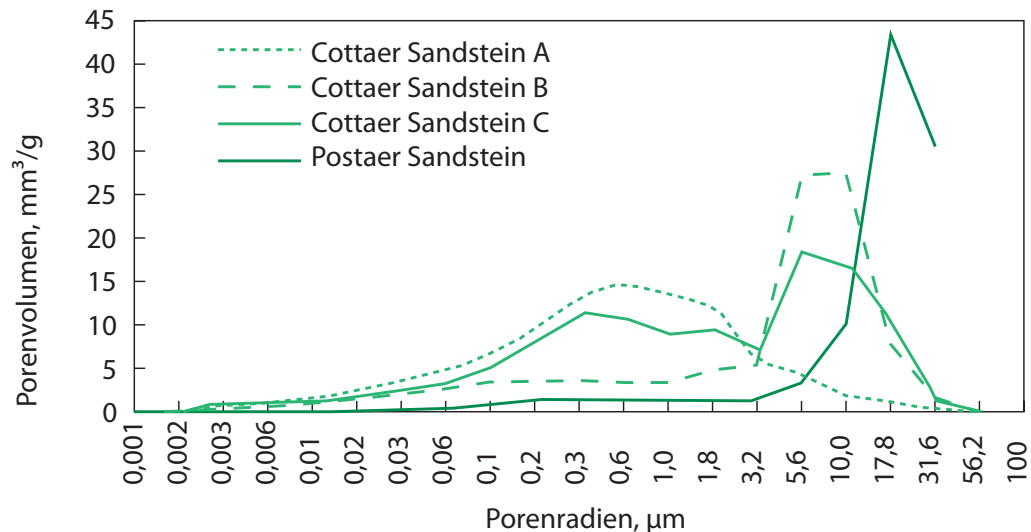
Abb. 3: Verteilung der Porenradien und des Porenvolumens für bruchfrische Cottaer und Postaer Sandsteine (Grunert et al. 1997)

Fig. 3: Distribution of pore radius and pore volume of fresh Cotta sandstone and Posta sandstone (Grunert et al. 1997).

Traditionell gemessene Gefügemerkmale enthält Tab. 3 (Grunert 1982, 2007). Zunächst werden die mikroskopischen Beobachtungen bestätigt. Der Cottaer Sandstein ist feinkörniger als der Postaer und sein Feinkornanteil deutlich höher. Der höhere Feinkornanteil erklärt die höhere Porosität, die größere Wasseraufnahme und den höheren Sättigungsbeiwert des Cottaer Sandsteines. Die mit Quecksilberporosimetrie und Bildanalyse gemessenen Porositätsmerkmale liefern zwar abweichende Werte, bestätigen aber die gleiche Tendenz (Tab. 5, Tab. 6). Auch die niedrigere Permeabilität (Tabelle 3) ist durch den höheren Feinkornanteil verständlich: kleinere Körner → engere Poren → geringere Durchlässigkeit. Bildanalyse und Quecksilberporosimetrie gestatten, das Porengefüge zu untersuchen. Abb. 2 zeigt die Porenstruktur eines Cottaer und eines Postaer Sandsteines, wie sie für die Bildanalyse durch Tränken des Porenraumes mit fluoreszierendem Harz sichtbar gemacht wird. Das Diagramm auf Abb. 3 vergleicht die Porenradienverteilung eines charakteristischen Postaer Sandsteines mit Porenradienverteilungen von drei ebenfalls charakteristischen Cottaer Sandsteinen. Der Postaer Sandstein weist zwar einen geringen Anteil sehr enger Poren auf, zeigt aber bei 17,8 μm ein klares Maxi-

um. Bei der Ausbildung der Porenradienverteilung der Cottaer Sandsteine muss man aber differenzieren: In Abb. 3 sind charakteristische Verteilungen von drei Gruppen ausgewiesen: Gruppe A besitzt ein breites, flaches Maximum zwischen 0,06 und 3,2 μm, Gruppe B ein steiles Maximum zwischen 3,2 und 17,8 μm. Gruppe C zeigt zwei deutliche Maxima zwischen 0,06 und 3,2 μm und zwischen 3,2 und 31,6 μm.

kann die Porenverteilung bei dem Cottaer Sandstein zwei Maxima zeigen (Gruppe C in Abb. 3). Das eine Maximum wird bedingt durch die Sandfraktion, das andere durch die Feinkornfraktion. Sven Wallasch<sup>1</sup> leitete folgende Modellvorstellung ab: Bei Befrosten des wassergesättigten Sandsteines kristallisiert das Wasser in den größeren Poren aus. Das Wasser in den feineren Poren, das nur wenige Moleküle starke Häutchen bildet, bleibt beweglich und wird durch Sammelkristallisation des Wassers in die größeren Poren hineingezogen und übt dann eine Sprengwirkung aus, die zum Zerschlagen des Steines führt. Da der Cottaer Stein schwer Wasser aufnimmt, tritt dieser Schaden nur bei unsachgemäßem Einbau auf.

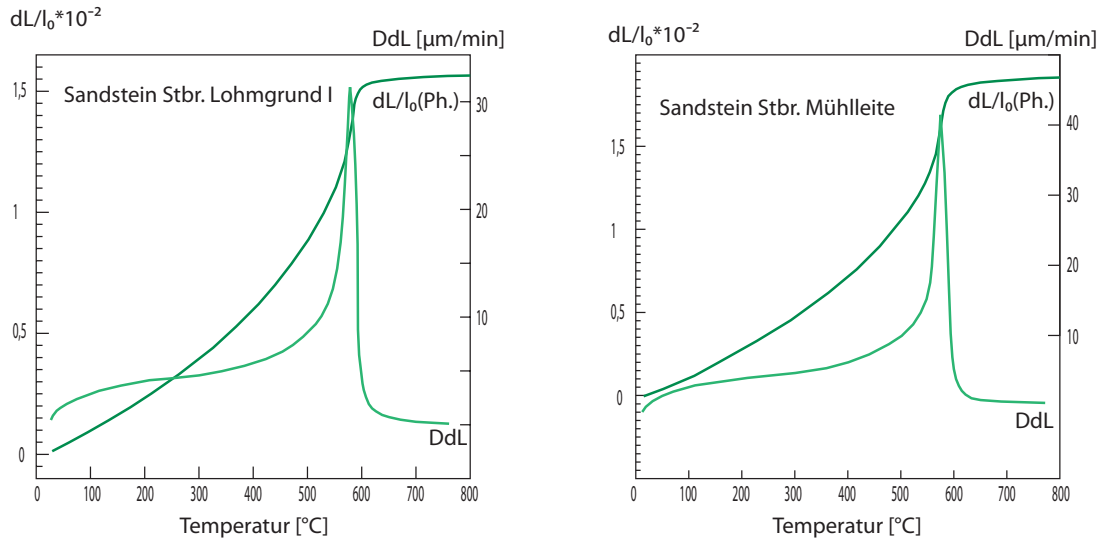
**Abb. 4:** Dilatometermessungen je eines Cottaer Sandsteines („Bildhauerbank“ im Tagebau Lohmgrund I) (linkes Bild) und eines Postaer Sandsteines („Weiße Bank“ im Tagebau Mühlleite) (rechtes Bild) (Grunert et al. 1997).

**Fig. 4:** Dilatometry of a Cotta sandstone from the layer *Bildhauer Bank* of the Lohmgrund quarry (left picture) and a Posta sandstone from the layer *Weiße Bank* in the Mühlleite quarry (right picture) (Grunert et al. 1997).

Die thermische Dilatation, gemessen bei einem kontinuierlichen Aufheizprozess im Dilatometer (Typ 402 EP der Fa. Netzsch/Selb) mit einer Aufheizrate von 5 K/min., wird in den Diagrammen von Abb. 4 und der Tab. 8 für je einen Cottaer und einen Postaer

Sandstein wiedergegeben. Geprägt wird der Verlauf der Dilatationskurven durch die Phasenumwandlung von  $\alpha$ -Quarz in  $\beta$ -Quarz bei 573 °C, die mit einer spon-

tanen reversiblen Aufweitung des Kristallgitters verbunden ist. Die Dilatationskurven beider Sandsteine laufen fast parallel. Beim Cottaer Sandstein ist die Dilatation

bis 150 °C höher. Beim Postaer Sandstein ist sie im Bereich des Umwandlungspunktes beachtlich höher, was sich zwanglos aus dem höheren Quarzgehalt erklärt. Dilatationswerte, gemessen nach dem Verfahren von Knöfel & Schubert (1993), enthält Tabelle 9. In den Temperaturintervallen von -20° bis +20 °C und +20° bis +60 °C ist der Ausdehnungskoeffizient des Cottaer Sandsteines höher als der des Postaer Sandsteines, in dem nur an einzelnen Proben gemessenen Intervall von +20 °C bis +300 °C ist der Ausdehnungskoeffizient des Postaer Sandsteines deutlich höher.

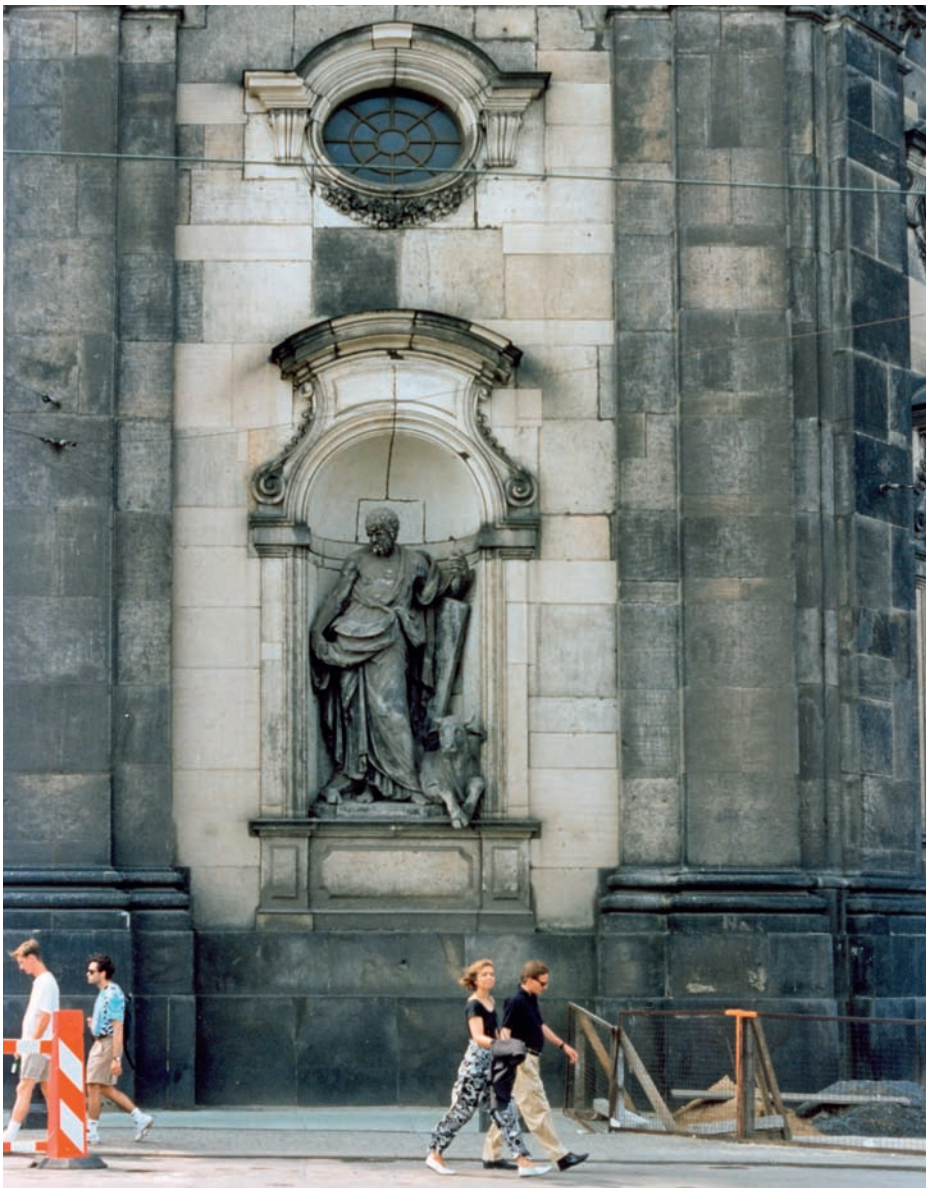
Abb. 5: Architektonisches Detail an der Kathedrale in Dresden.

Fig. 5: Architectonic detail on the cathedral at Dresden.
