Zwickauer Kohlesandstein als Baugestein: Eigenschaften und historische Verwendung

Zwickau Carboniferous sandstone as building stone: properties and historical use

Heiner Siedel¹ & Dieter Kutschke^{1,2}

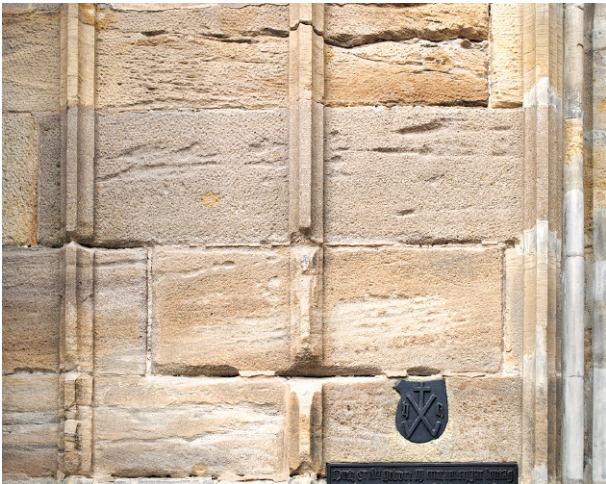
Abb. 3. Mauerwerk an der Südseite der Kirche St. Marien in Zwickau mit grauen und gelblichen Kohlesandsteinquadern.

Fig. 3. Stonework of the southern wall of the church of St Mary in Zwickau with grey and yellowish ashlars of Upper carboniferous sandstone.

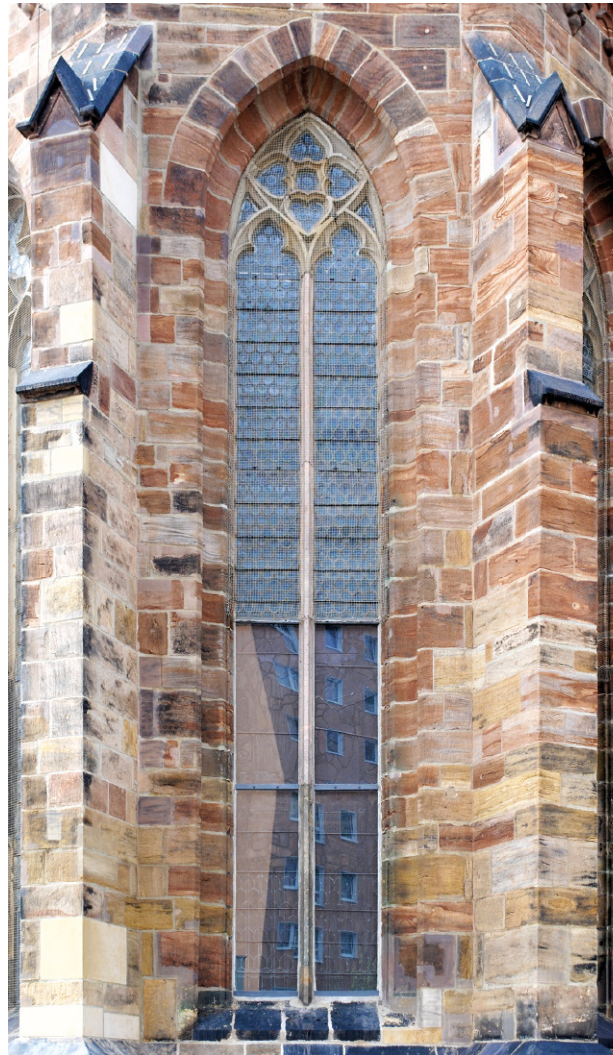
Abb. 4. Rote und gelbliche Kohlesandsteine am südlichen Schiff der Katharinenkirche in Zwickau.

Fig. 4. Red and yellowish ashlars of Upper Carboniferous sandstone on the southern aisle of the church of St Catherine in Zwickau.

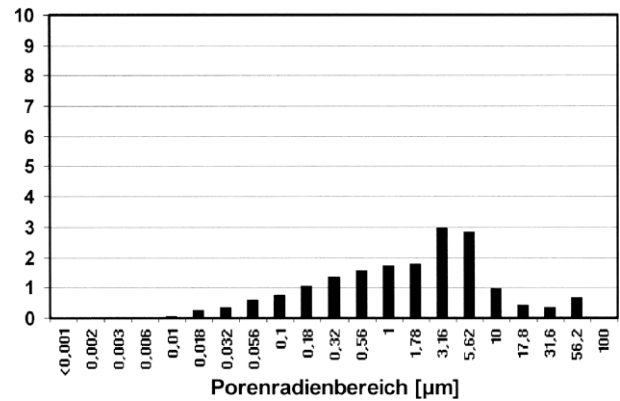
Abb. 7. Porenradialverteilung von grauem Kohlesandstein von der Marienkirche in Zwickau.

Fig. 7. Pore size distribution of grey Carboniferous sandstone from the church of St Mary in Zwickau.

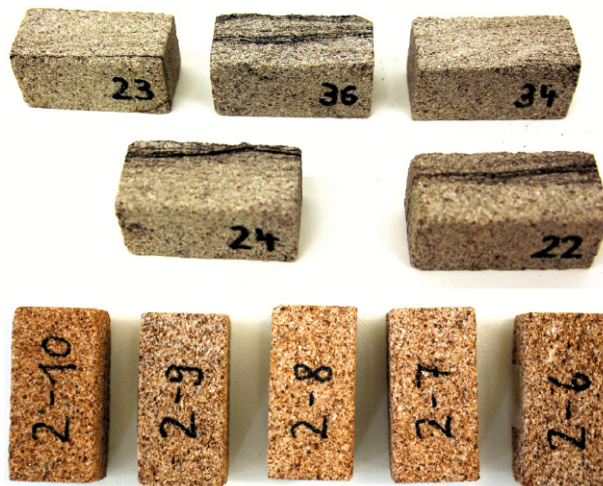
Abb. 8. Hydrische Dilatation senkrecht zur Schichtung von grauen und roten Varietäten des Kohlesandsteins bei Wasserlagerung bis zu 7 Tagen.

Fig. 8. Hydric dilatation normal to bedding of grey and red varieties of Carboniferous sandstone during water storage up to 7 days.

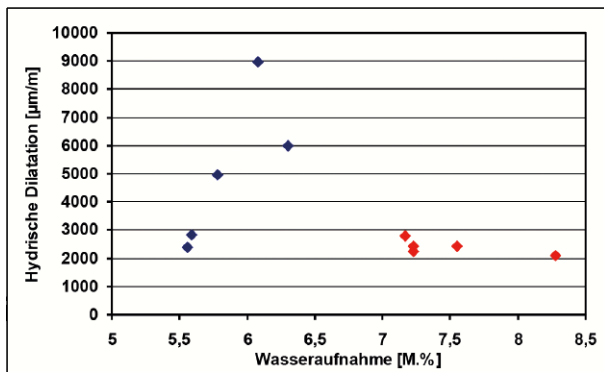
Abb. 9. Beziehung zwischen der Gesamtwasseraufnahme und der hydrischen Dilatation nach 7 Tagen Wasserlagerung für die grauen und roten Sandsteinproben aus Abb. 8 (blaue Symbole = grauer Sandstein, rote Symbole = roter Sandstein).

Fig. 9. Relation between total water uptake and hydric dilatation after 7 days water storage measured on the grey and red sandstone samples displayed in fig. 8 (blue symbols = grey sandstone, red symbols = red sandstone).

neben signifikant höherer hydrischer Dehnung tendenziell auch höhere Gesamtwasseraufnahmen als die ohne Kohleeinlagerungen (Abb. 9). Die Gruppe der rotbraunen Kohlesandsteine ohne sichtbare Kohleeinlagerungen hat trotz insgesamt höherer Gesamtwasseraufnahme keine signifikant höhere hydrische Dilatation. Daraus kann geschlussfolgert werden, dass bei Durchfeuchtung eine hohe Wassersättigung der Kohlelagen eintritt, die einen besonders starken Quelleffekt im Gefüge auslöst. Dies dürfte auch im Frostfall einen kritischen Punkt hinsichtlich der Dauerhaftigkeit der betreffenden weicheren Bereiche im Gefüge darstellen.

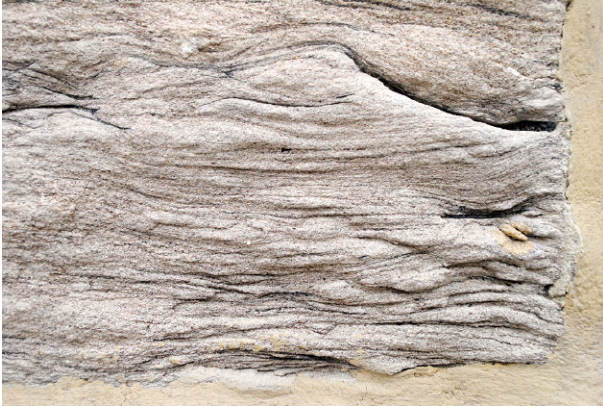
Abb. 10. Auswittern von Kohlelagen im Sandstein, Schloss Planitz (Fassade im Innenhof).

Fig. 10. Deep weathering of coal layers in Carboniferous sandstone, Planitz Castle (façade in the inner courtyard).

Zu beobachten ist oft ein tiefes Auswittern der Kohlelagen im Gefüge (Abb. 10), die bei großer Häufigkeit und engen Abständen solcher Einlagerungen zur massiven schichtparallelen Rückwitterung des gesamten Blocks führt. Ursachen dürften in der hohen Wasseraufnahme und Quellfähigkeit der betroffenen Abschnitte bei Durchfeuchtung sowie starkem Schwinden bei Austrocknung liegen (vgl. 3.1); daneben sind die weicheren Kohlelagen mechanisch weniger widerstandsfähig und wegen der starken Wassersättigung sicher auch besonders frostanfällig.

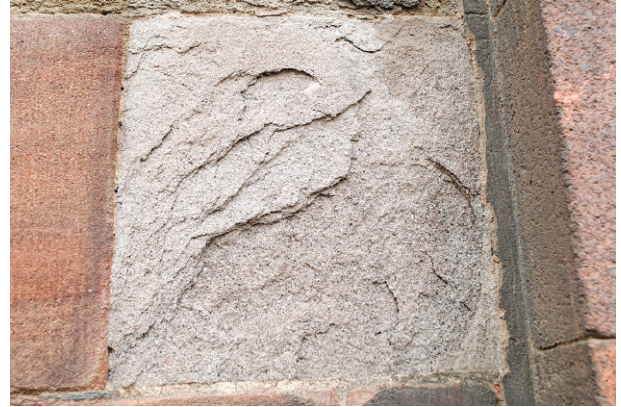
Abb. 11. Schuppen- und Schalenbildung an einem nicht lagergerecht eingebauten Werksteinblock, Katharinenkirche Zwickau.

Fig. 11. Flaking and scaling on an ashlar mounted with its surface parallel to bedding, church of St. Catherine in Zwickau.

oder schalige Absonderung parallel zur Schichtung bemerkbar (Abb. 11). Als Ursache für dieses Phänomen kann die senkrecht zur Schichtung besonders stark ausgeprägte, zyklische termisch-hygrisch bedingte Verformung bei Durchfeuchtung/Trocknung bzw. Erwärmung/Abkühlung angesehen werden. Im Grenzbereich der von tages- oder jahreszeitlichen Feuchte- und Temperaturänderungen erreichten Oberflächenzone des Werksteins zum tieferen, kaum betroffenen Steinbereich stellen sich mechanische Spannungen ein, die bevorzugt entlang von schichtparallelen Schwächezonen wie Glimmer- oder Kohlelagen zu flächigen Ablösungen führen.

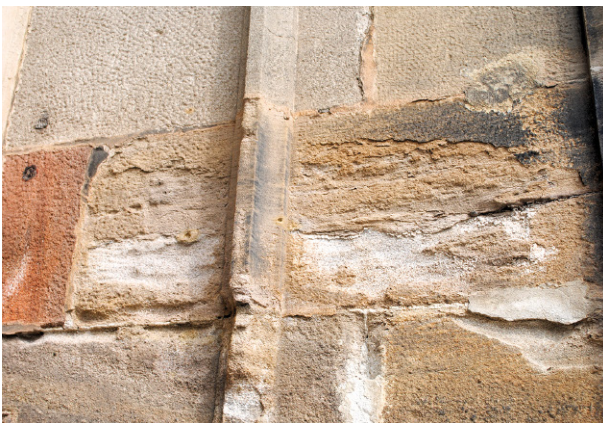
Abb. 12. Steinschäden und Salzausblühungen an der Marienkirche in Zwickau.

Fig. 12. Stone damage and salt efflorescence on the church of St Mary in Zwickau.

Starke Schäden werden weiterhin durch die Einlagerung bauschädlicher Salze im Porenraum verursacht (Absanden). Oft sind solche Verwitterungen von den Mörtelfugen ausgegangen, wie durch starke Rückwitterung der Blockkanten und Salzausblühungen in diesem Bereich z.B. an der Marienkirche in Zwickau nahe gelegt wird (Abb. 12, vgl. auch Abb. 3). Dort wurden als Verursacher vielfach Magnesiumsulfate mit Gips nachgewiesen, die durch umweltbedingte Verwitterung

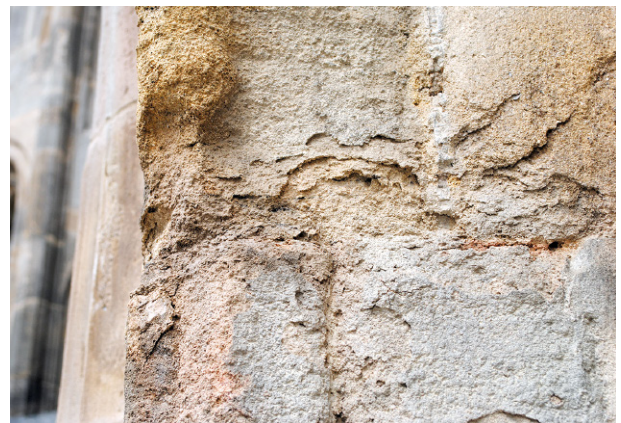
Abb. 13. Gipskrusten auf der Sandsteinoberfläche verursachen dahinter liegende Mürbzonen und Materialverluste.

Fig. 13. Gypsum crusts on the sandstone surface cause brittle zones behind and loss of material.

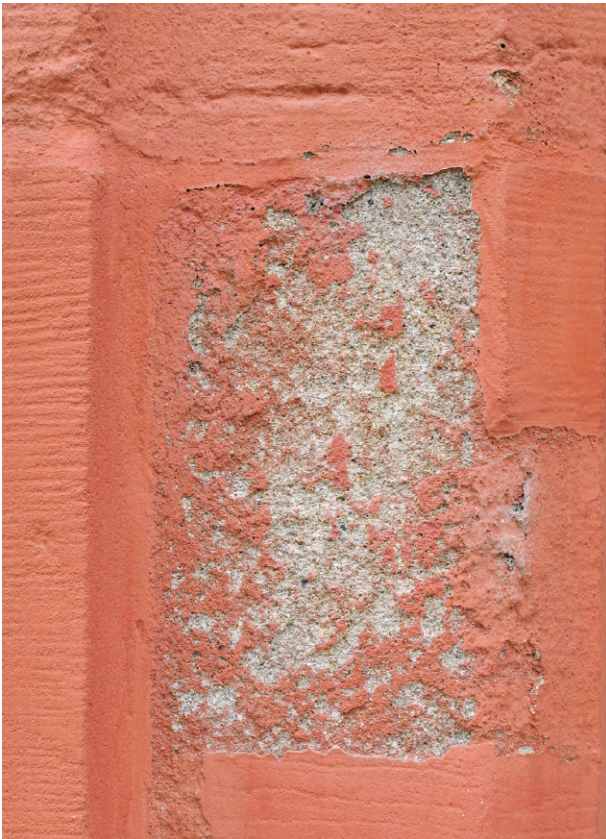
Abb. 14. Ablösende Farbschichten auf Sandstein-Oberflächen, Priesterhäuser in Zwickau.

Fig. 14. Detaching paint layers on surfaces of sandstone elements, houses of the priests in Zwickau.

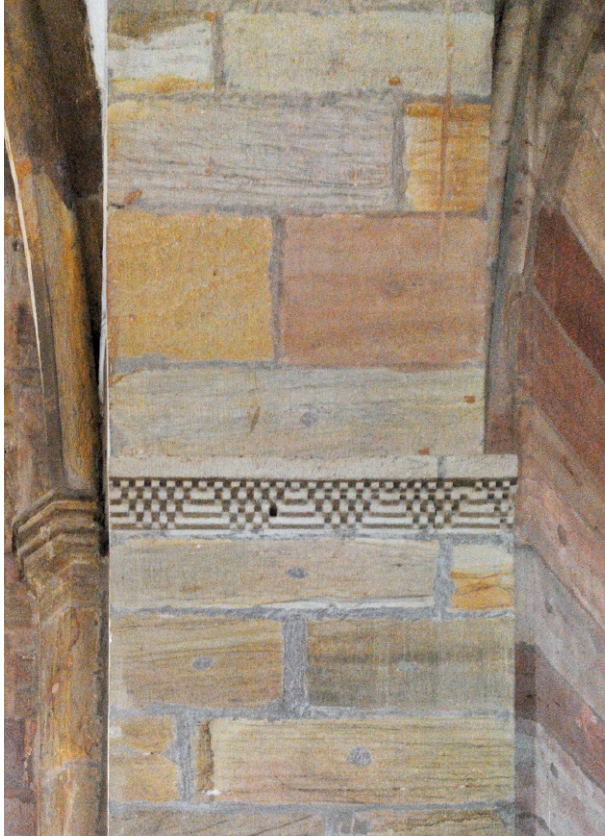
Abb. 15. Kämpfer mit Schachbrettmuster aus Kohlesandstein aus dem romanischen Vorgängerbau der Katharinenkirche in Zwickau (um 1200).

Fig. 15. Springing stone with chessboard-like ornaments made of Carboniferous sandstone in Romanesque parts of the church of St Catherine in Zwickau (dated around 1200).

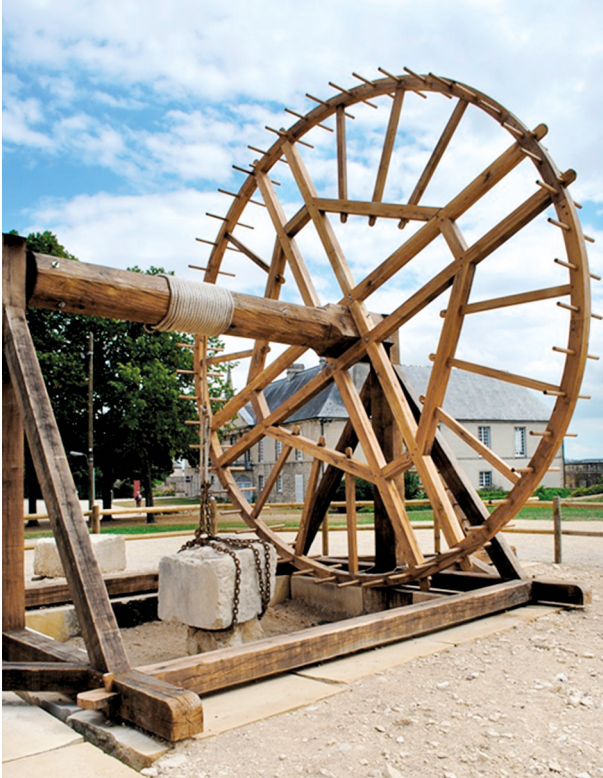
Abb. 17. Historische Winde zur Förderung von unter Tage gewonnenen Kalksteinblöcken in Caen (Frankreich), Nachbau (2010). Ähnlich könnten die Förderanlagen für Sandstein in Zwickau ausgesehen haben.

Fig. 17. Historic winch for hoisting up limestone blocks from underground quarries in Caen (France), copy (2010). The hoists to heave up sandstone in Zwickau might have looked similar.

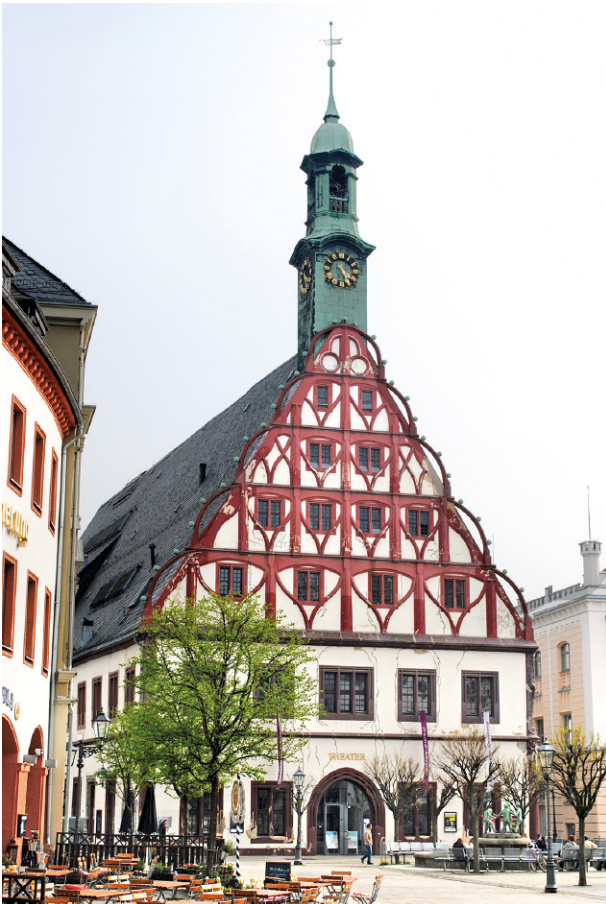
Abb. 18. Gewandhaus und ehemaliges Zunfthaus der Tuchmacherrinnung (1522–1525) am Hauptmarkt in Zwickau mit Bauzier und Gewänden aus Kohlesandstein.

Fig. 18. Traditional building of the Zwickau craftsmen (1522–1525) at the main market place in Zwickau, with ornaments and jambs made of Carboniferous sandstone.

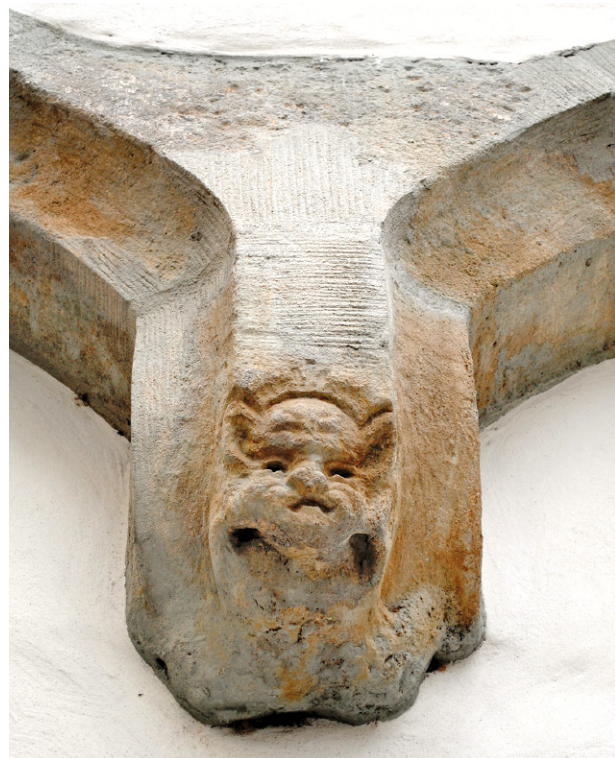
Abb. 19. Ornament aus Kohlesandstein an der Wand des so genannten „Römerhauses“ am Hauptmarkt in Zwickau (1479).

Fig. 19. Ornament made of Carboniferous sandstone on the wall of the so-called „Römerhaus“, a wealthy citizen’s building (1479) at the main market in Zwickau.

An allen genannten Bauwerken wurde das Material sowohl für einfache Quader als auch für profilierte Bauteile wie Gewände, Zierelemente und sogar einfache Bildhauerarbeiten wie die figürlichen Konsolen am „Römerhaus“ (Abb. 19) oder den floralen und figuralen Schmuck in den Sakralbauten (Abb. 20) genutzt. Bis ins 19. Jahrhundert ist sicher auch immer wieder Abbruchmaterial aus Kohlesandstein neu verbaut worden. Von der Nutzung des Abbruchmaterials älterer Gebäude, in diesem Fall katholischer Sakralbauten nach der Reformation im Jahr 1536, für Neubauten berichtet Herzog (1845). Auch das Vorkommen von Kohlesandsteinquadern gemeinsam mit Bruchsteinen aus anderem Material und Ziegeln im Mauerwerk der anstelle eines älteren Vorgängerbaus ab 1853 neu errichteten Matthäuskirche in Zwickau-Bockwa (Abb. 21) legt die Wiederverwendung von Kohlesandstein nahe.

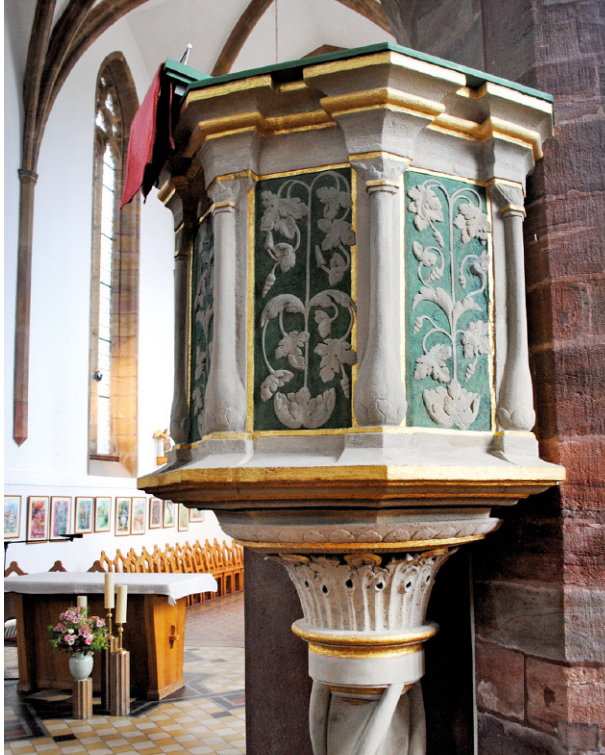
Abb. 20. Kanzel der Katharinenkirche in Zwickau aus Kohlesandstein von Paul Speck (1538).

Fig. 20. Pulpit of the church of St Catherine made of Carboniferous sandstone by Paul Speck (1538).

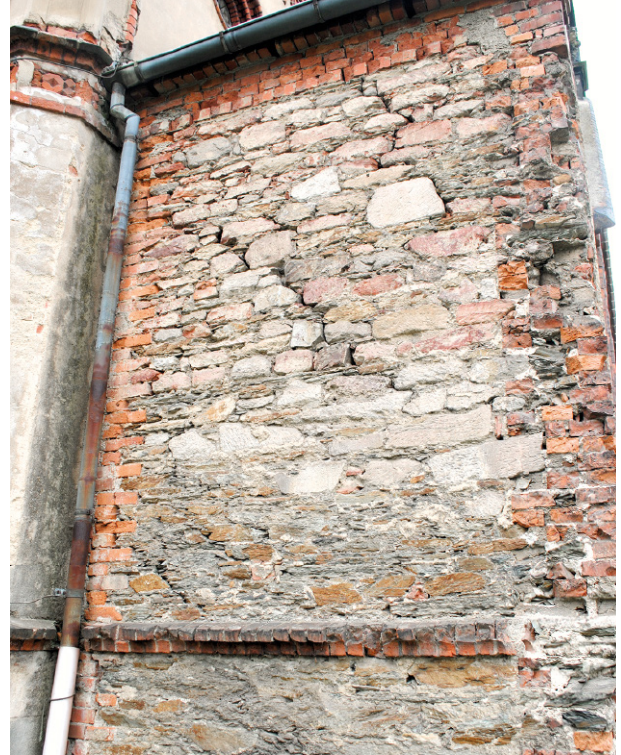
Abb. 21. Mauerwerk der Kirche in Zwickau-Bockwa mit Kohlesandsteinquadern, Bruchsteinen und Ziegeln.

Fig. 21. Masonry of the church in Zwickau-Bockwa with ashlars of Carboniferous sandstone, unshaped stone, and bricks.

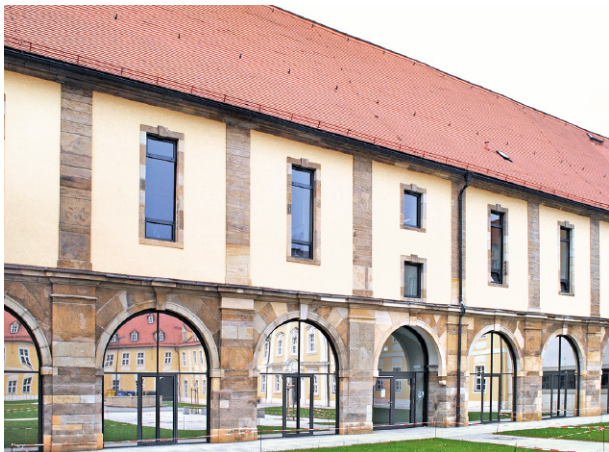
Abb. 22. Hoffront des Schlosses Zwickau-Planitz (1655–1721) mit Fassadenelementen aus Kohlesandstein (teilweise durch Fremdmaterial ersetzt).

Fig. 22. Front of the castle of Zwickau-Planitz (1655–1721) seen from the courtyard with elements of Carboniferous sandstone in the façade (in parts replaced by other stone types).

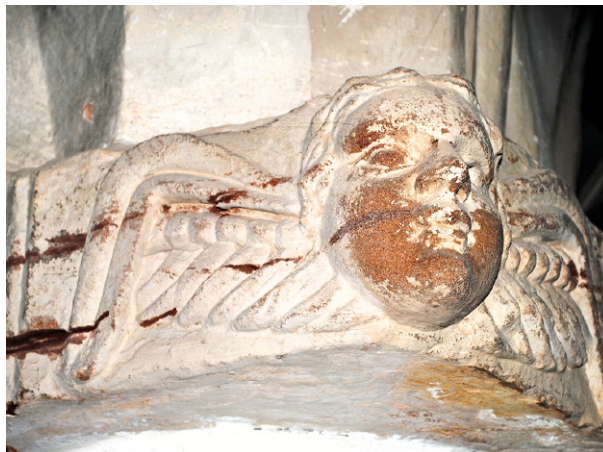
Abb. 23. Engelkopf aus Kohlesandstein (nach 1513) an einer Säule der Kirche St. Annen in Ruppertsgrün.

Fig. 23. Head of an angel sculptured of Carboniferous sandstone (after 1513) on a column in the church of St Anna in Ruppertsgrün.
