Zwickauer Kohlesandstein als Baugestein: Eigenschaften und historische Verwendung

Zwickau Carboniferous sandstone as building stone: properties and historical use

Heiner Siedel¹ & Dieter Kutschke^{1,2}

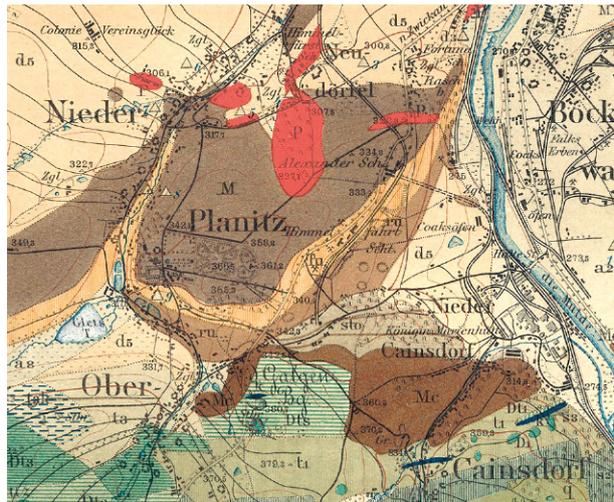
Abb. 1. Ausschnitt aus der Geologischen Specialkarte des Königreichs Sachsen, Section Planitz-Ebersbrunn (aufgenommen 1884 von K. Dalmer) mit dem oberflächlich anstehenden Oberkarbon zwischen Planitz und Cainsdorf (Signatur „sto = Steinkohlenformation mit Flötzausstrich“).

Fig. 1. Part of the geological map of the Kingdom of Saxony, section Planitz-Ebersbrunn (survey 1884 by K. Dalmer) with outcropping Upper Carboniferous between Planitz and Cainsdorf (signature “sto” means “coal formation with outcropping coal seams”).

Im Gebiet des oberflächigen Ausstriches der Kohle und Sandstein führenden Oberkarbon-Schichten zwischen Planitz und Cainsdorf (vgl. Abb. 1) hatte der Abbau wohl zunächst in Steinbrüchen im Tagebau begonnen. In der Literatur ist im 18. und 19. Jahrhundert aber wiederholt auch von untertägigem Abbau die Rede, was für die Gewinnung von Sandstein für Bauzwecke doch ungewöhnlich ist. Deshalb findet diese Form des Sandsteinabbaus auch besondere Erwähnung in Jacobsohns technologischem Wörterbuch (Jacobsohn 1784). Der Autor schreibt unter dem Stichwort „Steinbruch“: „Die meisten Steinbrüche liegen am Tage. ... Die Steinbrüche bey Zwickau, wo Sandsteine gebrochen werden, sind unter der Erde, und müssen die großen Stücke durch einen Schacht, der ziemlich tief ist, mittelst eines Laufrades herausgefördert werden.“ Diese aufwendige Gewinnung (vgl. Abb. 17) war sicherlich nur möglich, weil die nötige Technik durch den Kohleabbau schon entwickelt gewesen ist und die Sandsteinbrüche, wie bereits für die frühere Zeit gezeigt wurde, mit der Kohlegewinnung eng verflochten waren. Ein wesentlicher Grund für den Übergang zur Nutzung untertägiger Vorkommen mag die weitgehende Erschöpfung der im Tagebau betriebenen Brüche gewesen sein, wie schon Beeger (1988) vermutet. Das relativ steile Einfallen der oberkarbonen Schichten und ihr nur schmales oberflächiges Ausstreichen auf begrenzter Fläche (vgl. Abb. 1 und 2) zwangen mit zu-

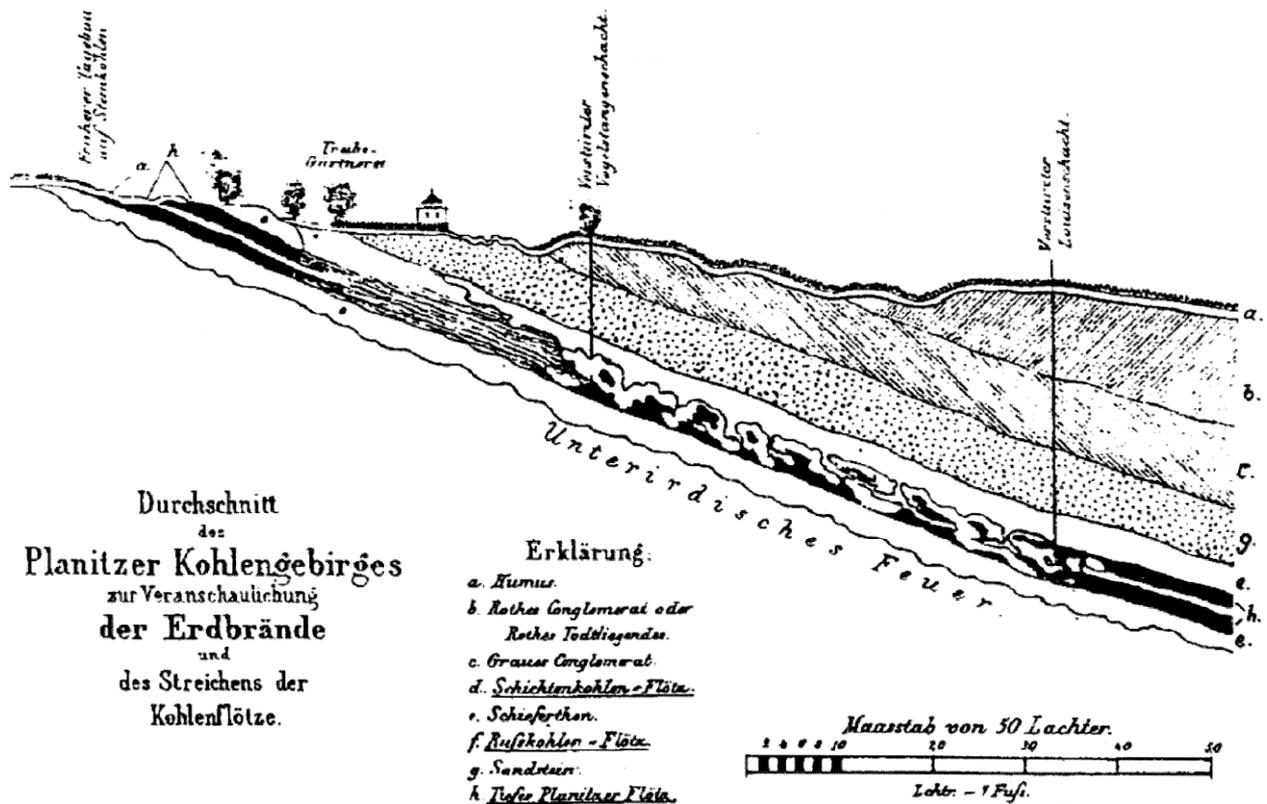
Abb. 2. Schematisches geologisches Profil aus Herzog (1852) zur Veranschaulichung der Verhältnisse im Steinbruchgebiet südlich Zwickau mit nordwärts unter das Rotliegend (b) einfallenden Oberkarbon-Sandsteinschichten (g).

Fig. 2. Schematic geological profile (from Herzog 1852) showing the situation in the sandstone quarry region south of Zwickau with Upper Carboniferous sandstone strata (g) dipping northward below the Rotliegend strata (b).

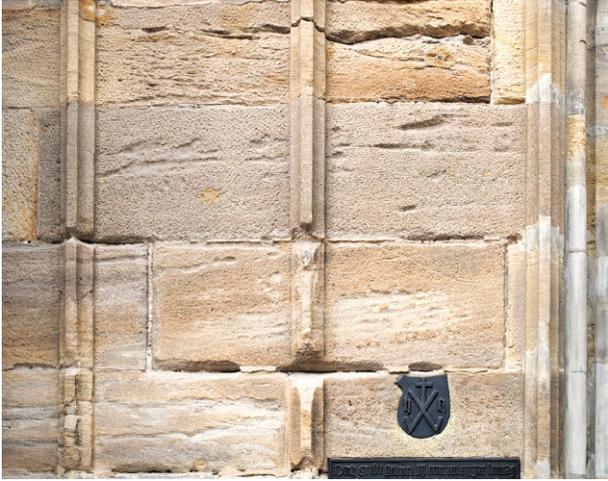
Abb. 3. Mauerwerk an der Südseite der Kirche St. Marien in Zwickau mit grauen und gelblichen Kohlesandsteinquadern.

Fig. 3. Stonework of the southern wall of the church of St Mary in Zwickau with grey and yellowish ashlars of Upper carboniferous sandstone.

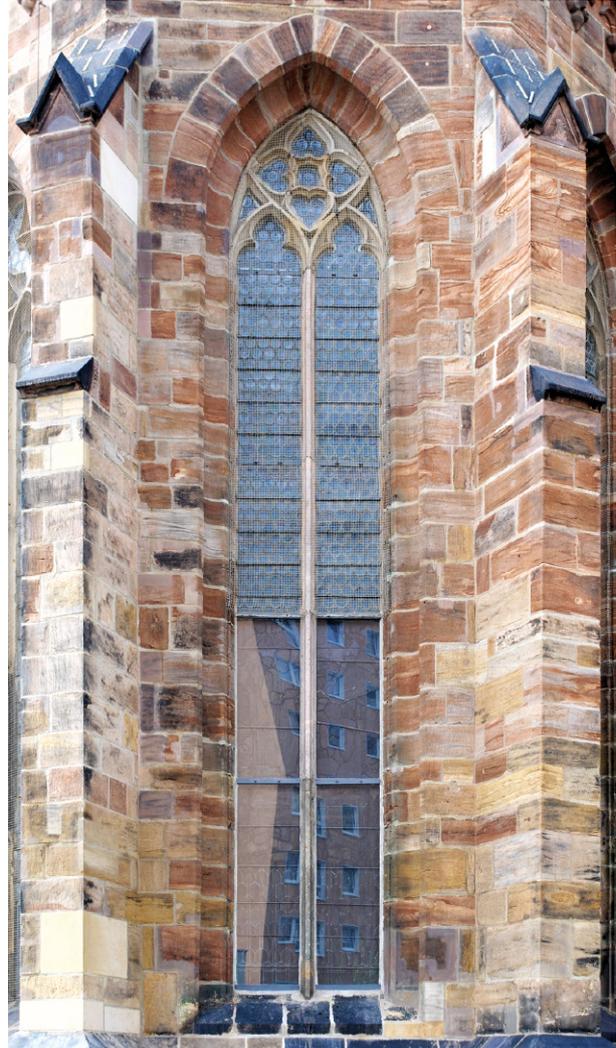
Abb. 4. Rote und gelbliche Kohlesandsteine am südlichen Schiff der Katharinenkirche in Zwickau.

Fig. 4. Red and yellowish ashlars of Upper Carboniferous sandstone on the southern aisle of the church of St Catherine in Zwickau.

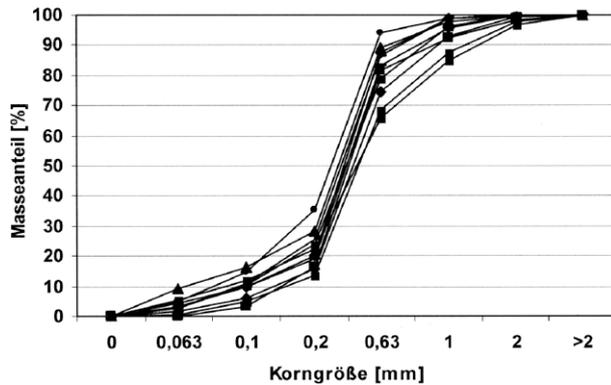
Abb. 5. Korngrößenverteilung von schonend zerkleinerten Kohlesandsteinen der grauen Varietät von der Marienkirche in Zwickau.

Fig. 5. Grain size distribution of gently crushed Carboniferous sandstones of the grey variety from the church of St Mary in Zwickau.

Die Untersuchung von Dünnschliffen und Siebanalysen aus schonend zerkleinerten Kohlesandsteinen des grauen Ausbaumaterials von der Marienkirche (Kutschke et al. 1994) ergaben dominierende Korngrößenanteile zwischen 0,1 und 1 mm (Abb. 5). Die Sortierung nach Trask lag im Durchschnitt bei 1,49 (das entspricht einer „mittleren“ Sortierung nach Füchtbauer) und schwank-

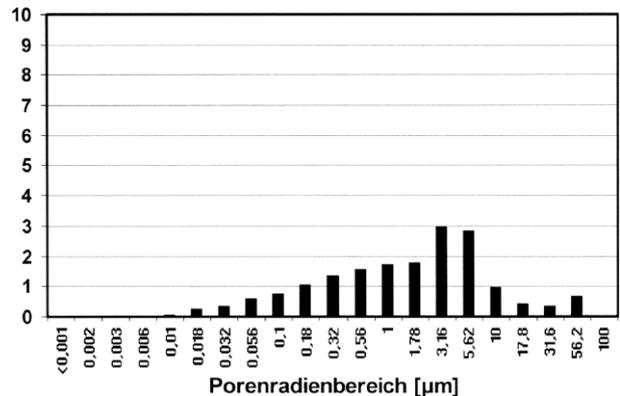
Abb. 7. Porenradialverteilung von grauem Kohlesandstein von der Marienkirche in Zwickau.

Fig. 7. Pore size distribution of grey Carboniferous sandstone from the church of St Mary in Zwickau.

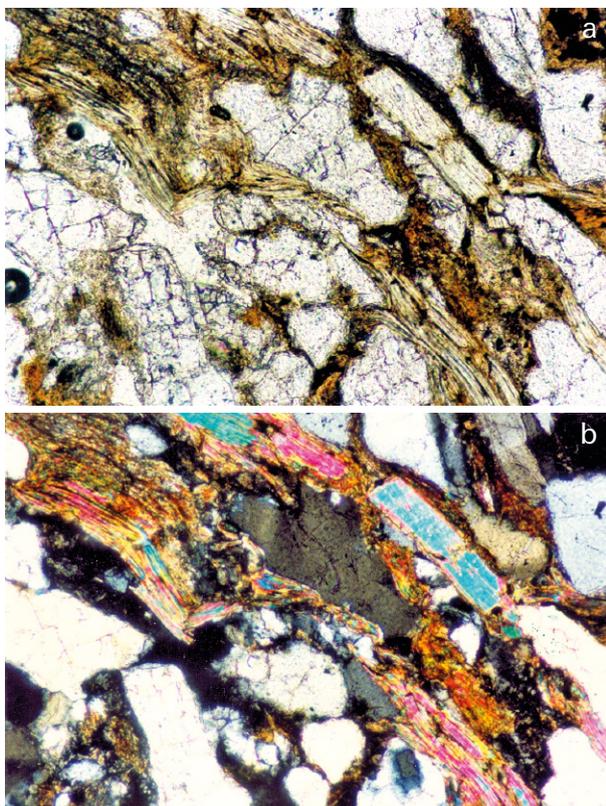
Abb. 6. Dünnschliff von Kohlesandstein von der Marienkirche in Zwickau mit diagonal verlaufender Schichtung, (a) Nicols II, (b) Nicols +, rechter Bildrand entspricht 1,3 mm.

Fig. 6. Microscopic thin section of Carboniferous sandstone from the church of St Mary in Zwickau with diagonal bedding, (a) Nicols II, (b) Nicols +, right figure margin 1.3 mm.

Der Mineralbestand der untersuchten Kohlesandsteine (Siedel et al. 2011, Abb. 6) besteht überwiegend aus Quarz, der sehr häufig die typisch undulöse Auslöschung metamorpher Quarze zeigt. Authigene Aufwachsungen sind oft zu beobachten. Einschließlich polykristalliner Quarze (Gesteinsbruchstücke aus Quarzkörnern) nimmt das Mineral Anteile zwischen 55 und 80 % im Sandstein ein. Weitere Gesteinsfragmente sind metamorphe Gesteinsbruchstücke wie Phyllite und Quarzphyllite (2–9 %). Der Anteil an hellem Glimmer (Muskovit) ist deutlich und schwankt zwischen 5 und 15 %, im Dünnschliff sind die detritischen Muskovite teilweise geknickt (vgl. Abb. 6). Feldspäte sind nur in geringen Anteilen (max. 1 %) nachweisbar, im Dünnschliff sind sie meist stark zersetzt. Auffällig sind weiterhin hohe Tonmineralegehalte (überwiegend Kaolinit, 10–15 %). An Akzessorien wiesen Kutschke et al. (1994) die Schwerminerale Zirkon, Rutil, Turmalin und Ilmenit nach, in einigen Proben treten auch facettierte Granatkörner auf. Neumann (1994) fand in einzelnen Proben bis zu 3 % Ankerit und z. T. deutliche Gehalte an Eisenoxiden und -hydroxiden. Der – abgesehen von den makroskopisch sichtbaren Kohlelagen – im Dünnschliff nachweisbare Anteil kohlig (bituminöser) Substanz im Porenraum ist gering (meist unter 1 %).

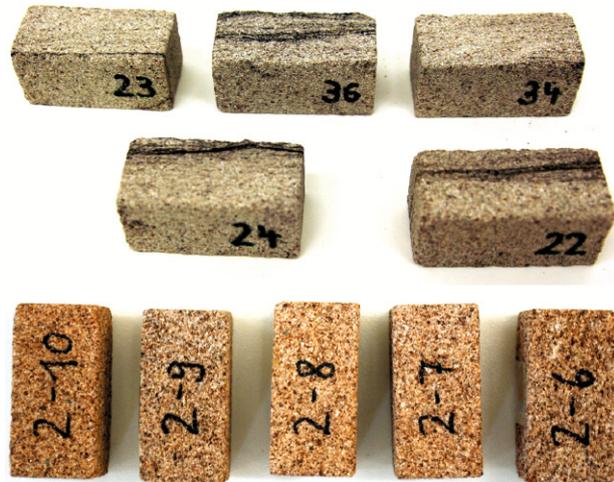
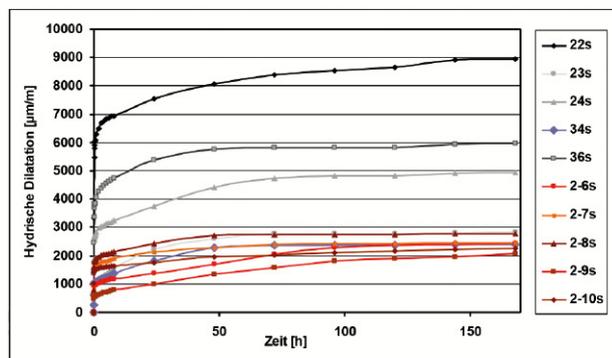
Abb. 8. Hydrische Dilatation senkrecht zur Schichtung von grauen und roten Varietäten des Kohlesandsteins bei Wasserlagerung bis zu 7 Tagen.

Fig. 8. Hydric dilatation normal to bedding of grey and red varieties of Carboniferous sandstone during water storage up to 7 days.

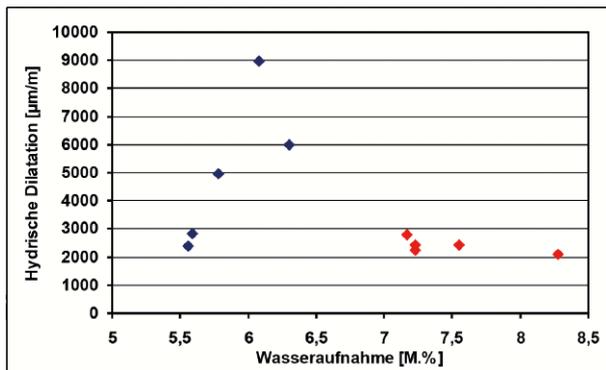
Abb. 9. Beziehung zwischen der Gesamtwasseraufnahme und der hydrischen Dilatation nach 7 Tagen Wasserlagerung für die grauen und roten Sandsteinproben aus Abb. 8 (blaue Symbole = grauer Sandstein, rote Symbole = roter Sandstein).

Fig. 9. Relation between total water uptake and hydric dilatation after 7 days water storage measured on the grey and red sandstone samples displayed in fig. 8 (blue symbols = grey sandstone, red symbols = red sandstone).

neben signifikant höherer hydrischer Dehnung tendenziell auch höhere Gesamtwasseraufnahmen als die ohne Kohleeinlagerungen (Abb. 9). Die Gruppe der rotbraunen Kohlesandsteine ohne sichtbare Kohleeinlagerungen hat trotz insgesamt höherer Gesamtwasseraufnahme keine signifikant höhere hydrische Dilatation. Daraus kann geschlussfolgert werden, dass bei Durchfeuchtung eine hohe Wassersättigung der Kohlelagen eintritt, die einen besonders starken Quelleffekt im Gefüge auslöst. Dies dürfte auch im Frostfall einen kritischen Punkt hinsichtlich der Dauerhaftigkeit der betreffenden weicheren Bereiche im Gefüge darstellen.

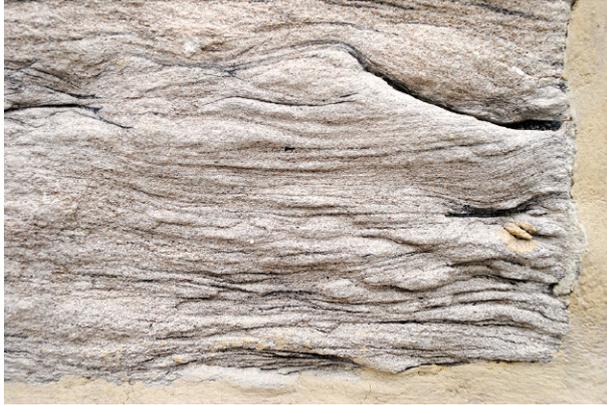
Abb. 10. Auswittern von Kohlelagen im Sandstein, Schloss Planitz (Fassade im Innenhof).

Fig. 10. Deep weathering of coal layers in Carboniferous sandstone, Planitz Castle (façade in the inner courtyard).

Zu beobachten ist oft ein tiefes Auswittern der Kohlelagen im Gefüge (Abb. 10), die bei großer Häufigkeit und engen Abständen solcher Einlagerungen zur massiven schichtparallelen Rückwitterung des gesamten Blocks führt. Ursachen dürften in der hohen Wasseraufnahme und Quellfähigkeit der betroffenen Abschnitte bei Durchfeuchtung sowie starkem Schwinden bei Austrocknung liegen (vgl. 3.1); daneben sind die weicheren Kohlelagen mechanisch weniger widerstandsfähig und wegen der starken Wassersättigung sicher auch besonders frostanfällig.

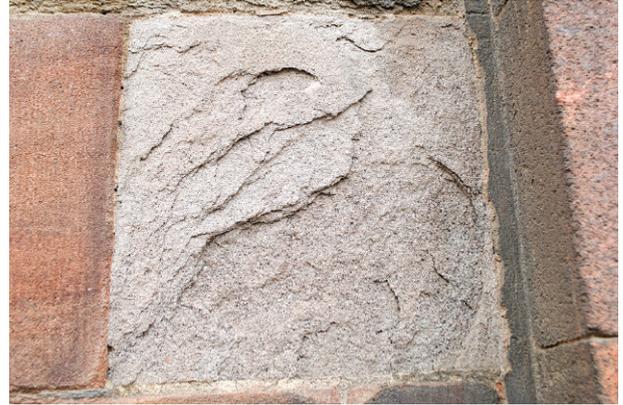
Abb. 11. Schuppen- und Schalenbildung an einem nicht lagergerecht eingebauten Werksteinblock, Katharinenkirche Zwickau.

Fig. 11. Flaking and scaling on an ashlar mounted with its surface parallel to bedding, church of St. Catherine in Zwickau.

oder schalige Absonderung parallel zur Schichtung bemerkbar (Abb. 11). Als Ursache für dieses Phänomen kann die senkrecht zur Schichtung besonders stark ausgeprägte, zyklische termisch-hygrisch bedingte Verformung bei Durchfeuchtung/Trocknung bzw. Erwärmung/Abkühlung angesehen werden. Im Grenzbereich der von tages- oder jahreszeitlichen Feuchte- und Temperaturänderungen erreichten Oberflächenzone des Werksteins zum tieferen, kaum betroffenen Steinbereich stellen sich mechanische Spannungen ein, die bevorzugt entlang von schichtparallelen Schwächezonen wie Glimmer- oder Kohlelagen zu flächigen Ablösungen führen.

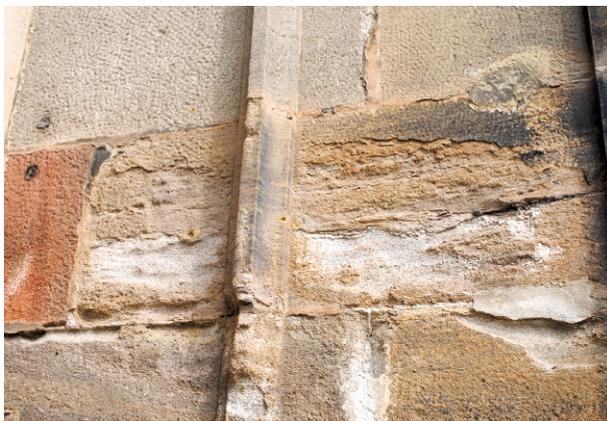
Abb. 12. Steinschäden und Salzausblühungen an der Marienkirche in Zwickau.

Fig. 12. Stone damage and salt efflorescence on the church of St Mary in Zwickau.

Starke Schäden werden weiterhin durch die Einlagerung bauschädlicher Salze im Porenraum verursacht (Absanden). Oft sind solche Verwitterungen von den Mörtelfugen ausgegangen, wie durch starke Rückwitterung der Blockkanten und Salzausblühungen in diesem Bereich z.B. an der Marienkirche in Zwickau nahe gelegt wird (Abb. 12, vgl. auch Abb. 3). Dort wurden als Verursacher vielfach Magnesiumsulfate mit Gips nachgewiesen, die durch umweltbedingte Verwitterung

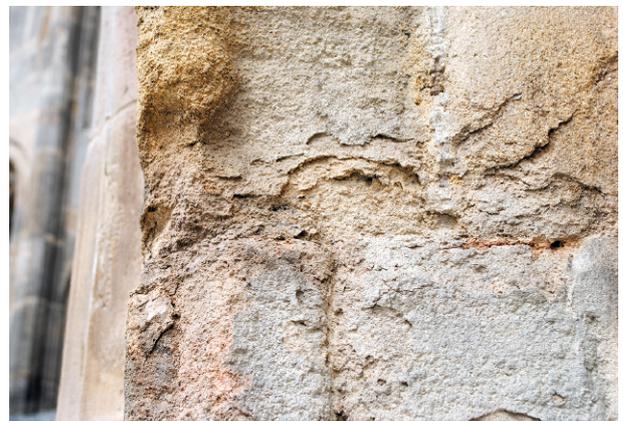
Abb. 13. Gipskrusten auf der Sandsteinoberfläche verursachen dahinter liegende Mürbzonen und Materialverluste.

Fig. 13. Gypsum crusts on the sandstone surface cause brittle zones behind and loss of material.

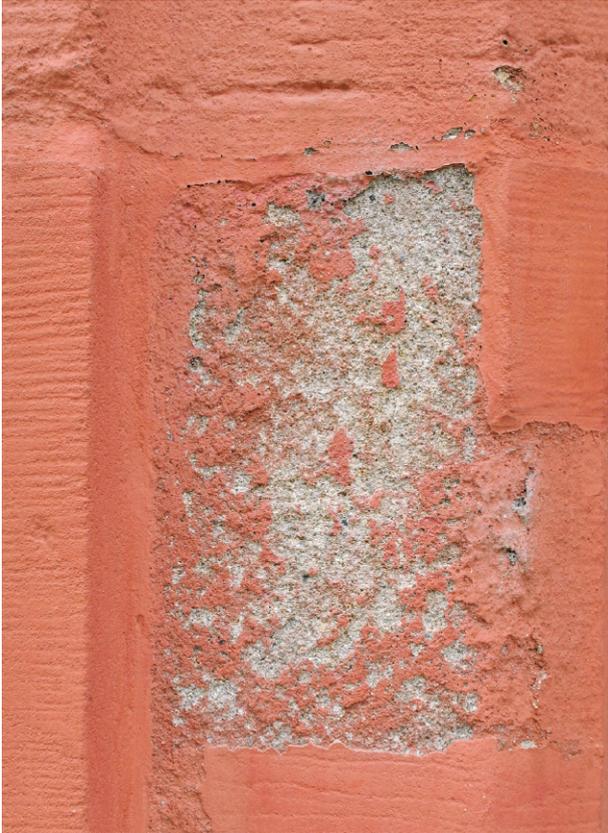
Abb. 14. Ablösende Farbschichten auf Sandstein-Oberflächen, Priesterhäuser in Zwickau.

Fig. 14. Detaching paint layers on surfaces of sandstone elements, houses of the priests in Zwickau.

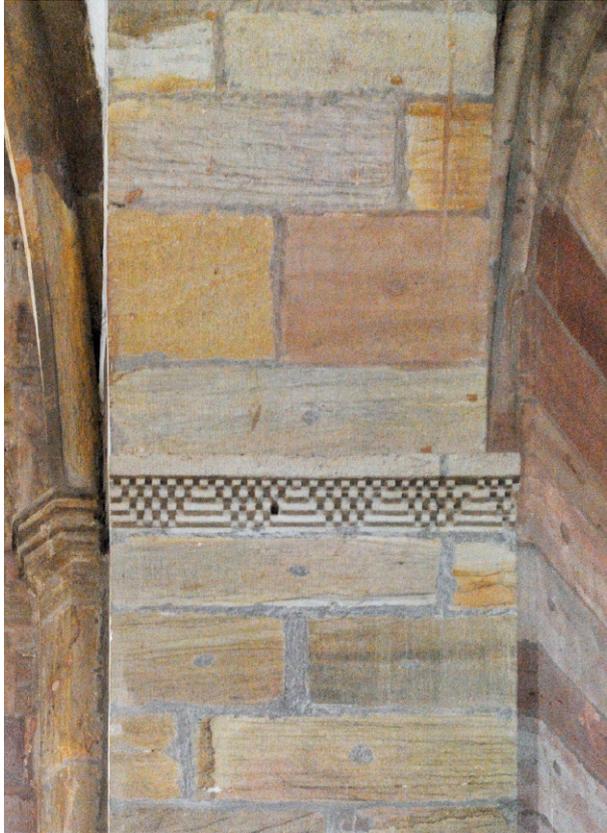
Abb. 15. Kämpfer mit Schachbrettmuster aus Kohlesandstein aus dem romanischen Vorgängerbau der Katharinenkirche in Zwickau (um 1200).

Fig. 15. Springing stone with chessboard-like ornaments made of Carboniferous sandstone in Romanesque parts of the church of St Catherine in Zwickau (dated around 1200).

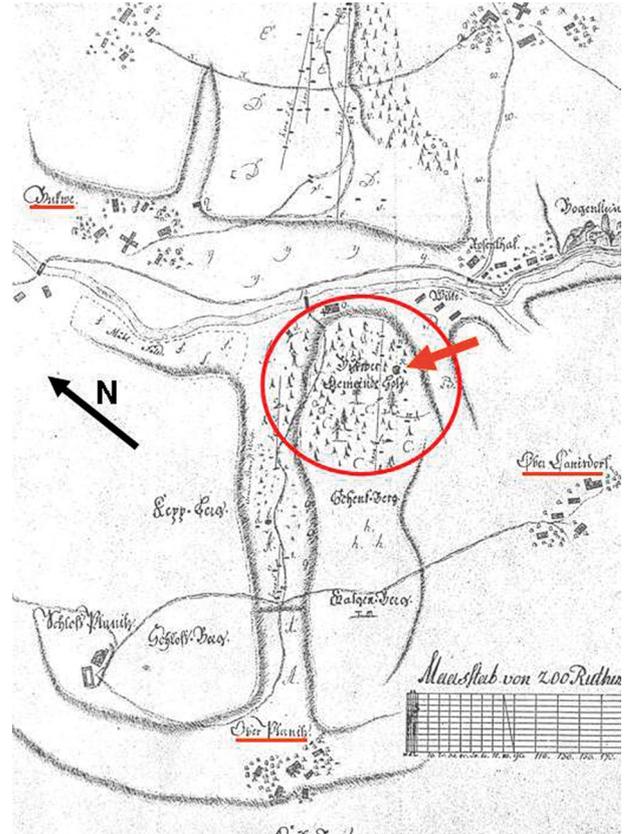
Abb. 16. Alte Kartendarstellung (wahrscheinlich 19. Jahrhundert) mit Lokalisierung der Sandsteingewinnung zwischen Bockwa („Buckwe“), Oberplanitz und Oberkainsdorf aus dem Rissarchiv des Erzgebirgischen Steinkohlen-Aktienvereins (ohne Jahr). Der Pfeil deutet auf eine mit „k“ bezeichnete Struktur im Bockwaer „Gemeinde Holz“, in der Legende erläutert als „Sandstein-Grube“.

Fig. 16. Ancient map (19th century?) localising the sandstone quarrying between the villages Bockwa („Buckwe“), Oberplanitz and Oberkainsdorf, from the archive of the Erzgebirgischer Steinkohlen-Aktienverein (without year). The red arrow shows a structure with the letter “k” in the Bockwa forest, explained as “sandstone pit” in the legend.

Ein „Lageplan des ältesten Zwickauer Bergbaues“ aus dem Rissarchiv des Erzgebirgischen Steinkohlen-Aktienvereins mit dem handschriftlichen Titel „Geometrischer Grundriß über die Gegend und Lage derer Steinkohlenberge zu Planitz, Buckwe, Ober-Hohendorf und Reinsdorf“ und dem Vermerk „Herstellungsjahr unbekannt“, den Tippmann (1992) abbildet und „etwa um 1520“ datiert, zeigt neben Kohleschächten im „Buckwer Gemeinde Holz“ am südlichen Abhang des Kohlberges auch eine Steinbruchsignatur mit der Bezeichnung „k.) Die Stein-Grube“ (Abb. 16). Sie liegt im Gebiet des Ausstrichs der oberkarbonischen Sandsteinschichten (vgl. Abb. 1). Die Datierung auf das 16. Jahrhundert kann allerdings nicht richtig sein, denn in der handschriftlichen Legende werden der 30jährige Krieg und der Erdbrand „bis 1860“ erwähnt. Wahrscheinlich stammt der Riss aus dem 19. Jahrhundert.

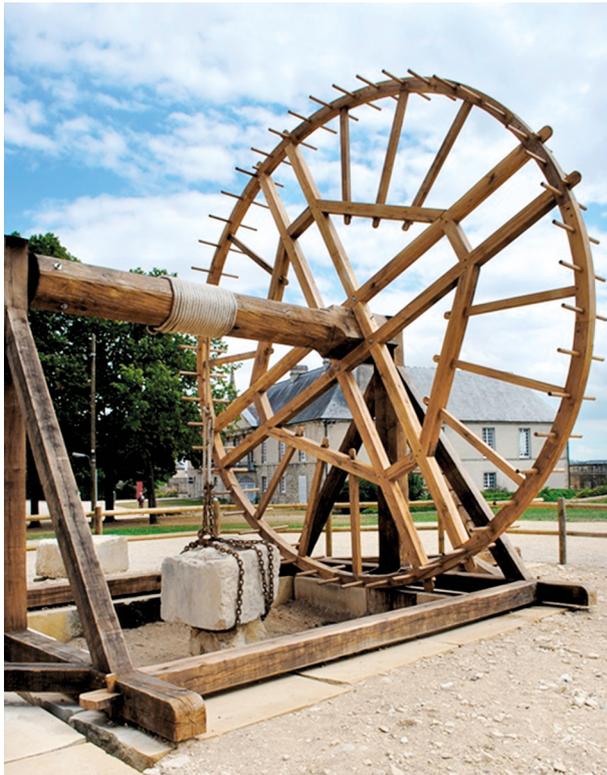
Abb. 17. Historische Winde zur Förderung von unter Tage gewonnenen Kalksteinblöcken in Caen (Frankreich), Nachbau (2010). Ähnlich könnten die Förderanlagen für Sandstein in Zwickau ausgesehen haben.

Fig. 17. Historic winch for hoisting up limestone blocks from underground quarries in Caen (France), copy (2010). The hoists to heave up sandstone in Zwickau might have looked similar.

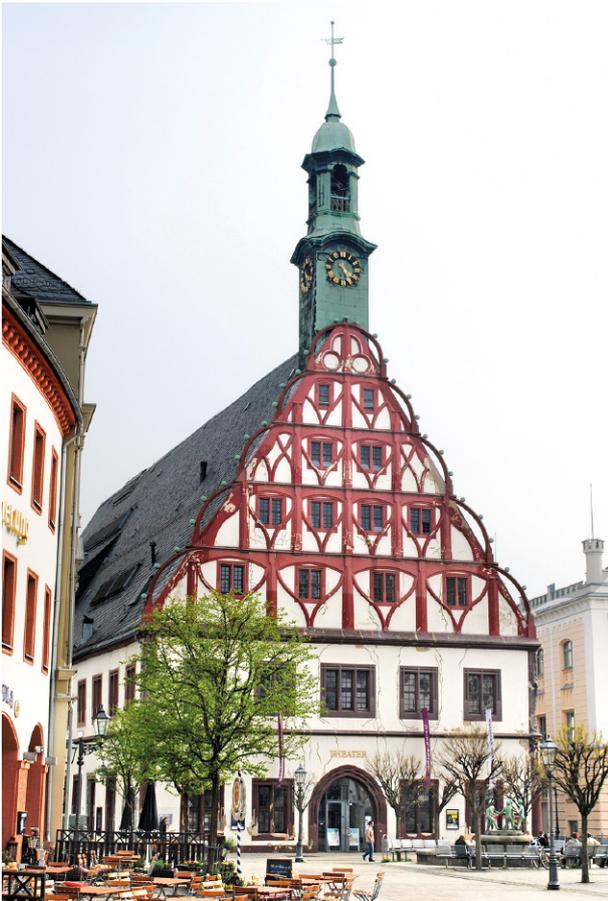
Abb. 18. Gewandhaus und ehemaliges Zunfthaus der Tuchmacherrinnung (1522–1525) am Hauptmarkt in Zwickau mit Bauzier und Gewänden aus Kohlesandstein.

Fig. 18. Traditional building of the Zwickau craftsmen (1522–1525) at the main market place in Zwickau, with ornaments and jambs made of Carboniferous sandstone.

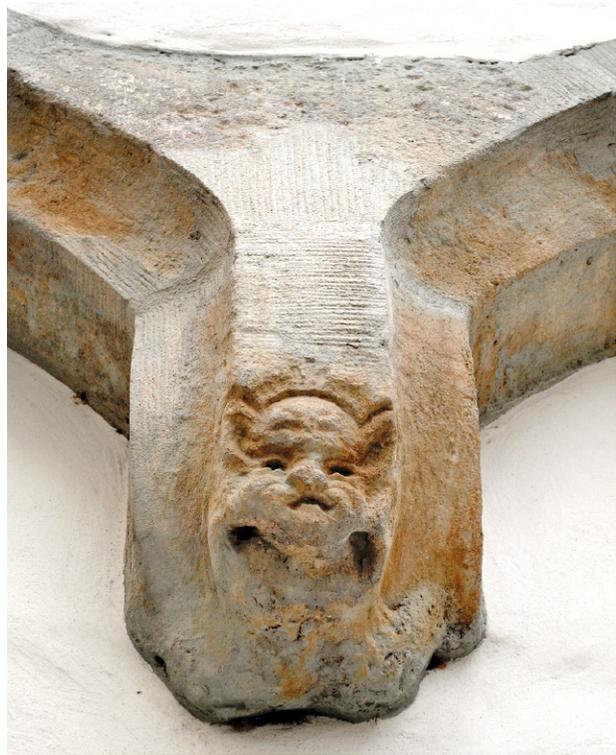
Abb. 19. Ornament aus Kohlesandstein an der Wand des so genannten „Römerhauses“ am Hauptmarkt in Zwickau (1479).

Fig. 19. Ornament made of Carboniferous sandstone on the wall of the so-called „Römerhaus“, a wealthy citizen’s building (1479) at the main market in Zwickau.

An allen genannten Bauwerken wurde das Material sowohl für einfache Quader als auch für profilierte Bauteile wie Gewände, Zierelemente und sogar einfache Bildhauerarbeiten wie die figürlichen Konsolen am „Römerhaus“ (Abb. 19) oder den floralen und figuralen Schmuck in den Sakralbauten (Abb. 20) genutzt. Bis ins 19. Jahrhundert ist sicher auch immer wieder Abbruchmaterial aus Kohlesandstein neu verbaut worden. Von der Nutzung des Abbruchmaterials älterer Gebäude, in diesem Fall katholischer Sakralbauten nach der Reformation im Jahr 1536, für Neubauten berichtet Herzog (1845). Auch das Vorkommen von Kohlesandsteinquadern gemeinsam mit Bruchsteinen aus anderem Material und Ziegeln im Mauerwerk der anstelle eines älteren Vorgängerbaus ab 1853 neu errichteten Matthäuskirche in Zwickau-Bockwa (Abb. 21) legt die Wiederverwendung von Kohlesandstein nahe.

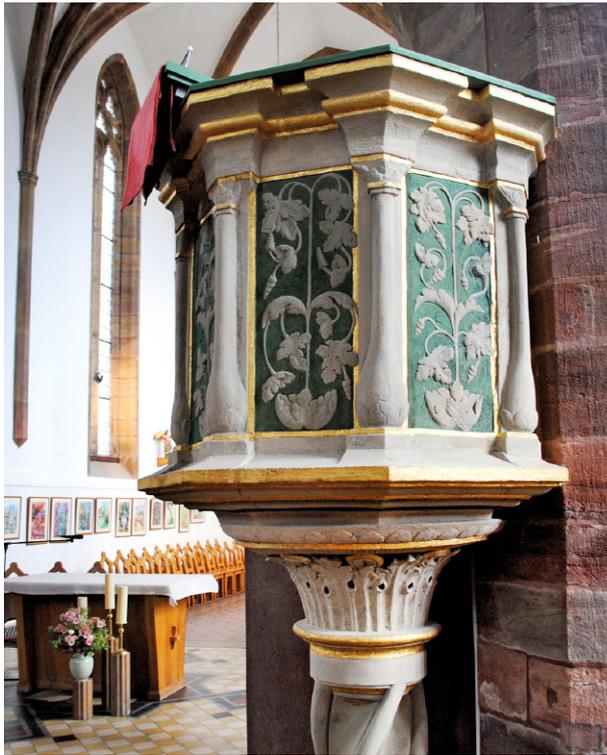
Abb. 20. Kanzel der Katharinenkirche in Zwickau aus Kohlesandstein von Paul Speck (1538).

Fig. 20. Pulpit of the church of St Catherine made of Carboniferous sandstone by Paul Speck (1538).

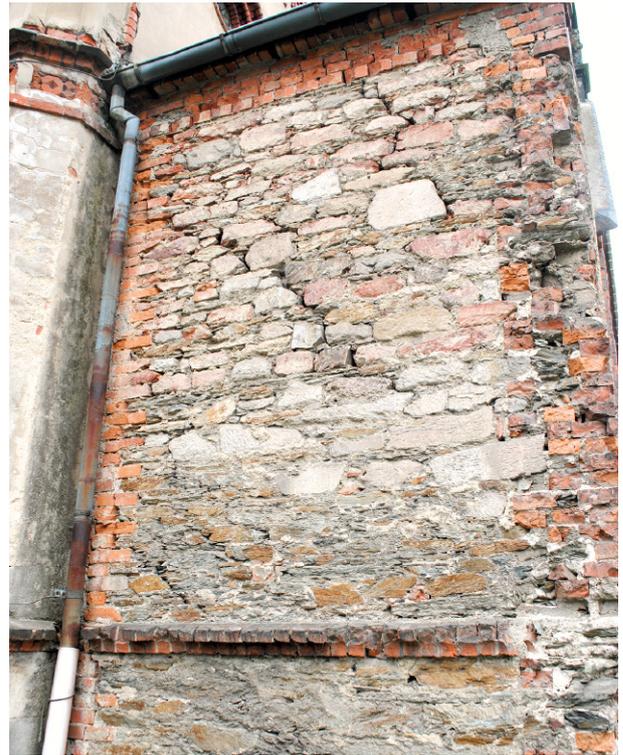
Abb. 21. Mauerwerk der Kirche in Zwickau-Bockwa mit Kohlesandsteinquadern, Bruchsteinen und Ziegeln.

Fig. 21. Masonry of the church in Zwickau-Bockwa with ashlars of Carboniferous sandstone, unshaped stone, and bricks.

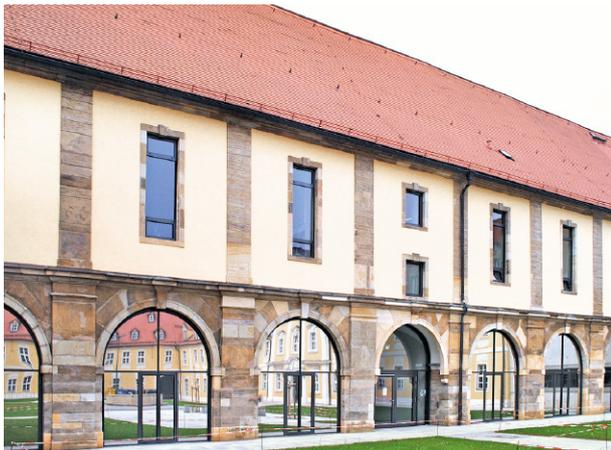
Abb. 22. Hoffront des Schlosses Zwickau-Planitz (1655–1721) mit Fassadenelementen aus Kohlesandstein (teilweise durch Fremdmaterial ersetzt).

Fig. 22. Front of the castle of Zwickau-Planitz (1655–1721) seen from the courtyard with elements of Carboniferous sandstone in the façade (in parts replaced by other stone types).

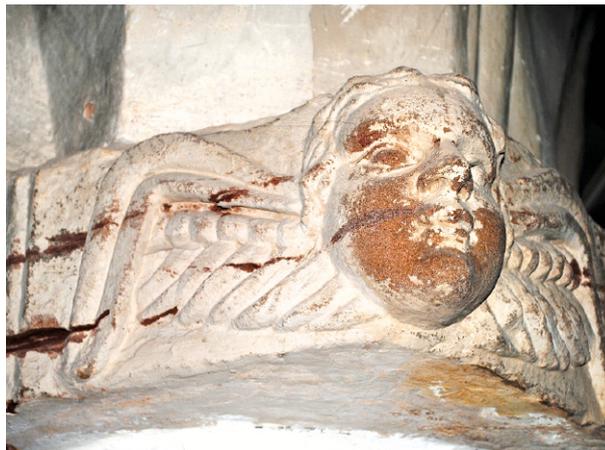
Abb. 23. Engelkopf aus Kohlesandstein (nach 1513) an einer Säule der Kirche St. Annen in Ruppertsgrün.

Fig. 23. Head of an angel sculptured of Carboniferous sandstone (after 1513) on a column in the church of St Anna in Ruppertsgrün.
