FELSTÜRZE, MUREN UND DEREN AUSLÖSENDE FAKTOREN AM KLEINEN MÜHLSTURZHORN – REITERALM, NATIONALPARK BERCHTESGADEN

ROCK FALLS, DEBRIS FLOWS AND THEIR CAUSING FACTORS AT THE KLEINE MÜHLSTURZHORN – REITERALM, NATIONALPARK BERCHTESGADEN

Ewald Langenscheidt

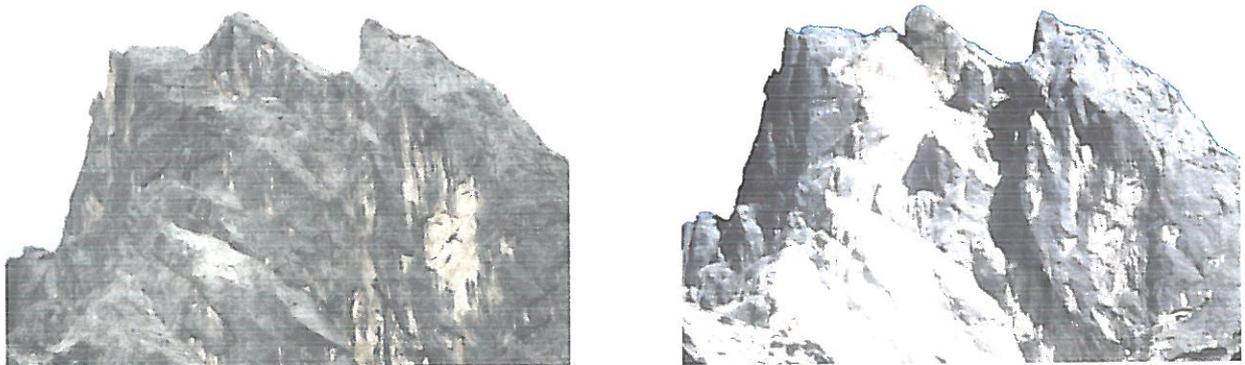
Abb. 1: Das Kleine Mühlsturzhorn am 4.9.1999 und am 9.9.1999 (beide Aufnahmen L. KÖPPL, Nationalparkverwaltung Berchtesgaden)

Am 08.09. und 21.09.1999 ereigneten sich größere Felsstürze aus dem Bereich unterhalb des Gipfels des Kleinen Mühlsturzhornes, die sowohl vorher wie auch nachher von kleineren Sturzereignissen und Steinschlägen begleitet wurden. Das Sturzmaterial kam im Großen Mühlsturzgraben zur Ablagerung, aus dem es nach den Stürzen vom 21.09. in Form von Muren weiter abtransportiert wurde. Die Muren gingen über die Hirschbichlstraße hinweg, blockierten diese und beschädigten erheblich den unterhalb der Straße verlaufenden Wanderweg und die dort befindliche Brücke über den Klausbach.

Die Größe der Ausbruchsstelle beträgt etwa 180 m auf 80 m mit einer durchschnittlichen Höhe von ca. 15 m. Dies ergibt ein Volumen der gesamten Sturzmasse von 216 000 m³.

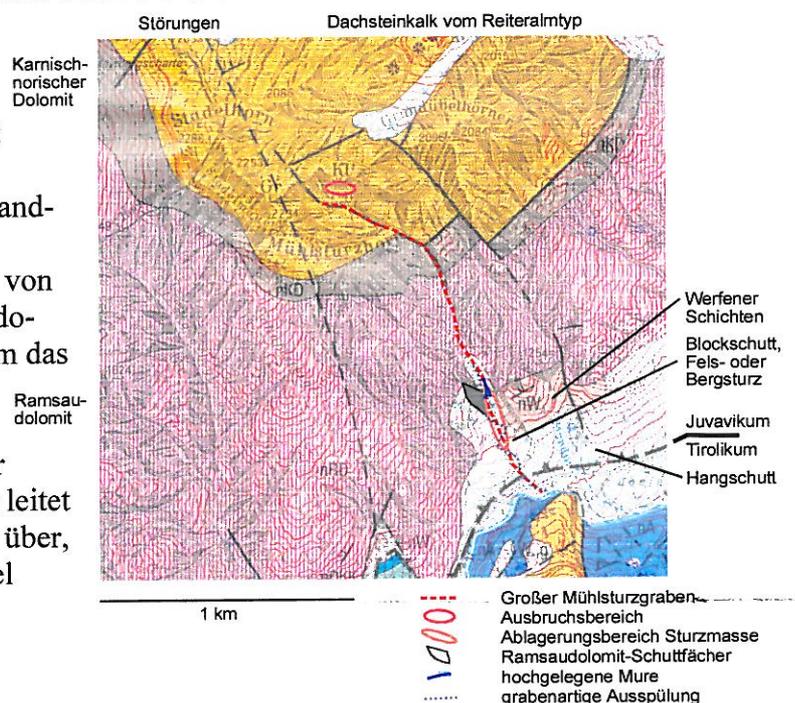
Abb. 2: Ausschnitt aus der Geolog. Karte des Nationalparks Berchtesgaden

Die geologischen Verhältnisse sind im Bereich des Kleinen Mühlsturzhornes relativ einfach. Der Wandfuß ist von Hangschutt bedeckt, darüber erscheinen als Anstehendes zwischen Standgraben und Großem Mühlsturzgraben Werfener Schichten bis zu einer Höhe von ca. 1120 m. Danach folgt der Ramsaudolomit, bis in einer Höhe von ca. 1800 m das nur um einen Meter mächtige Band der Raibler Schichten lückenhaft die Wände durchzieht. Karnisch-norischer Dolomit mit ca. 40 -50 m Mächtigkeit leitet zum Dachsteinkalk vom Reiteralmtyp über, der die oberen Bereiche bis zum Gipfel aufbaut.

Das Einfallen der Schichten ist allgemein gegen N und NW und damit gegen das Plateauinnere der Reiteralp gerichtet.

Die tektonischen Gegebenheiten sind dadurch gekennzeichnet, dass steilstehende NW-SE verlaufende Störungen die Bergkette vom Großen Mühlsturzhorn zu den Grundübelhörnern zerteilen, wobei der jeweils NE gelegene Bereich gegen den SW gelegenen abgesenkt ist. Ein weiteres Störungssystem verläuft senkrecht dazu und durchzieht die Steilwände.

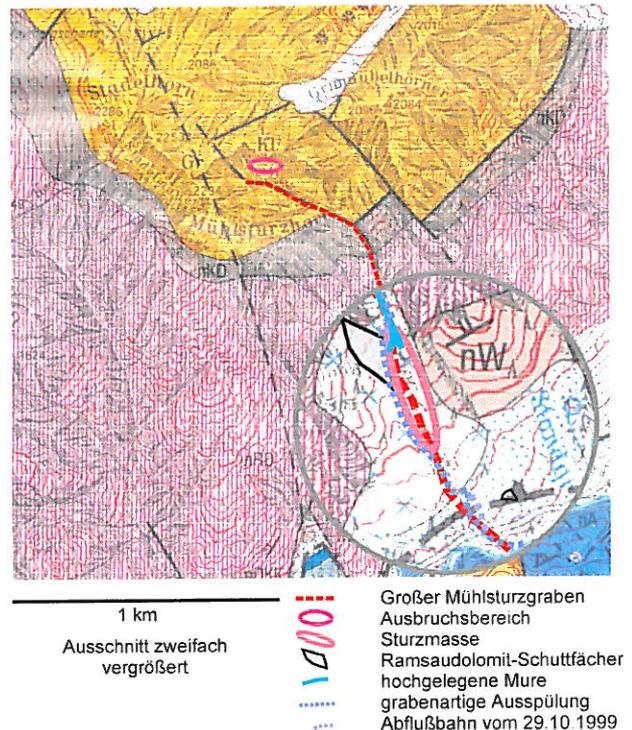
Abb. 3: Die Lagerungsverhältnisse im Großen Mühlsturzgraben

Knapp unterhalb der Wandstufe in einer Höhe von etwa 1060 m bedeckt eine etwa einen halben Meter mächtige Mure mit zwei Armen die Sturzmasse. Der Abgang der Mure steht mit den Sturzereignissen vom 21.9. in Zusammenhang, wo das Sturzmaterial zunächst im oberen Grabenbereich zur Ruhe kam und den Feststoffherd erweiterte. Dabei wurde die Auflast auf von älterem Schutt geschützten Altschnee erhöht und ein plötzliches Abschmelzen des erhaltenen Altschnees in Gang gesetzt. Das sehr schnell abfließende Wasser bedingte den flächigen Murgang und die Ausbildung der zwei Arme der Mure auf dem oberen Bereich der Sturzmasse vom 8.9.1999.

Wie die auf den Blöcken der Bergsturzmasse auflagernden Steine

zeigen, erstreckte sich das in Verbindung mit der Mure stehende wildbachartige Geschehen über eine wesentlich größere Fläche als die der beiden Arme. Das an dem Geschehen beteiligte Wasser „versickerte“ in der Sturzmasse, um dann weiter talwärts die Ereignisse im unteren Grabenbereich mit zu beeinflussen.

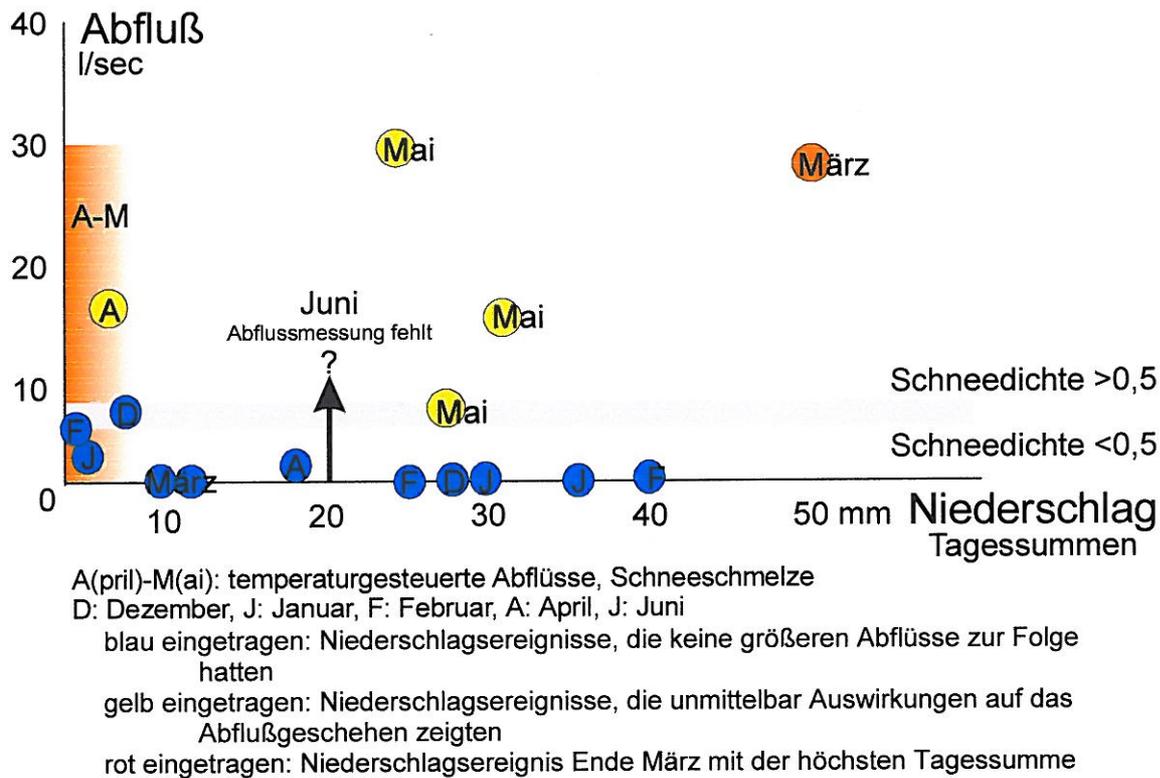
Diese Verhältnisse sind in der nachstehenden Abbildung zusammengefaßt.

Abbildung 4: Niederschlag und Abfluss (Dezember bis Juni) aus dem Mühlsturzgraben

Die Folgerungen daraus sind: Beträgt die Schneedecke <0,5, werden Niederschläge aufgefangen und zeigen keinerlei Auswirkungen auf das Abflussgeschehen. Bei einer Schneedecke >0,5 und steigenden Temperaturen ist mit einem Abflussgeschehen in Höhe von bis zu 30 l/s zu rechnen, relativ unabhängig vom Niederschlag, aber schon geringe Niederschläge können den Abfluss unmittelbar erheblich verstärken.

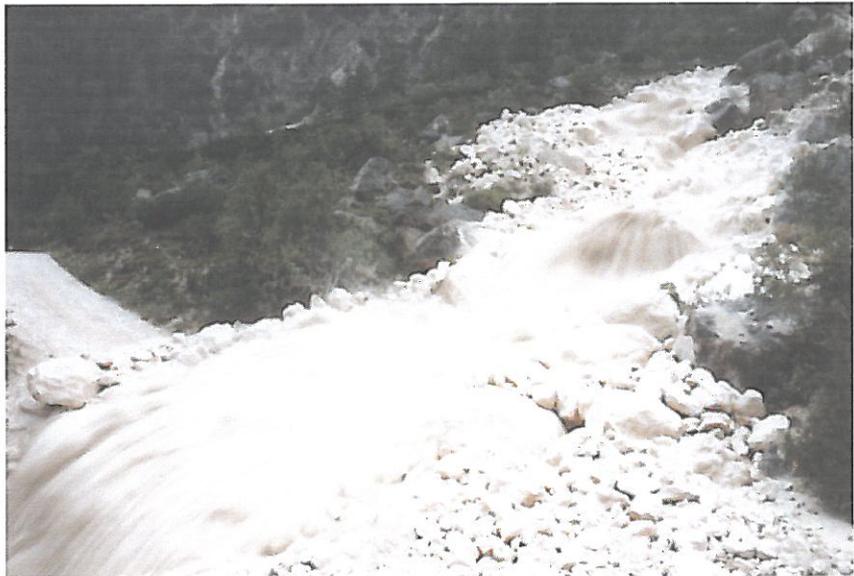
Die Mure am 02.08. abends: mehrere Schwälle in wenigen Minuten Abstand: der Wildbach verlegt sich mehrmals, staut sich auf und bricht dann erneut durch. Nach der Beobachtung des Geschehens durch die Augenzeugen *Bettina Bolz* und *Tobias Hüttner* (Praktikanten der NPV), stellt das schwallartige Geschehen eine ernst zu nehmende Gefahr für den Verkehr auf der Hirschbichlstraße dar.

Abb. 5: Das Ereignis am 02.08.2000 (Aufnahme: *B. BOLZ* u. *T. HÜTTNER*)

Bei kleinen Ereignissen kommt es zu vielen kleineren Materialumlagerungen im Graben, wodurch der Wasserlauf häufig seine Bahn ändert und damit auch die ganze mögliche Abflussbreite ausnutzt. Bedeutendere Ereignisse (02.08.) führen aufgrund der hohen Wasserenergie dazu, dass der Graben in direkter Linie (Falllinie) durchflossen wird und somit für Folgeereignisse wieder eine markante Abflussbahn zur Verfügung steht.
