Projekt Lebensraum Etsch ein Projekt zur Lebensraumbeschreibung an der Etsch im Abschnitt von Meran bis Salurn

Willigis Gallmetzer, Maria Luise Kiem, Vito Zingerle

Project Habitat River Adige - Description of the habitat in the Adige area between Merano and Salorno

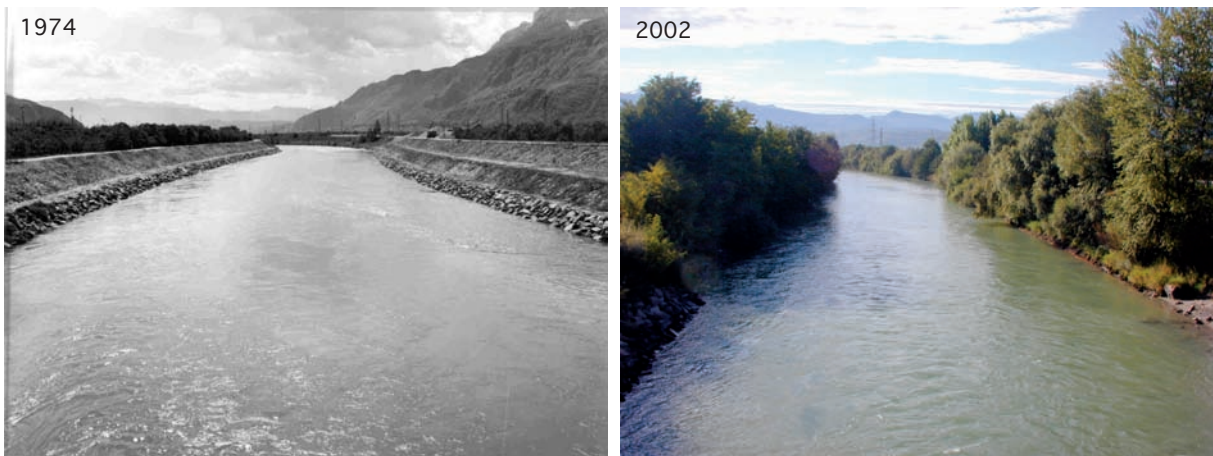
Abb. 3 und 4:

Links: Die Etsch bei Vilpian im Jahr 1974.

Rechts: Gleicher Abschnitt im Jahr 2002.

Bis vor wenigen Jahrzehnten waren die Dämme frei von Bäumen und Sträuchern. Dazu beigetragen haben vor allem das Beweiden der Dämme, das Abbrennen der Dammböschungen und das Abholzen der Bäume und Sträucher (WERTH 2002). Ersteres unterblieb mit der Zeit, das Abbrennen der Dammböschungen wurde verboten. In der Folge wuchsen Sträucher und Bäume an den Dämmen rasch zu einem dichten Wald (Abb. 3 und 4).

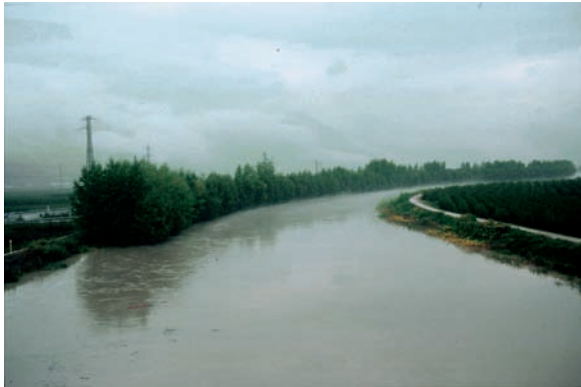
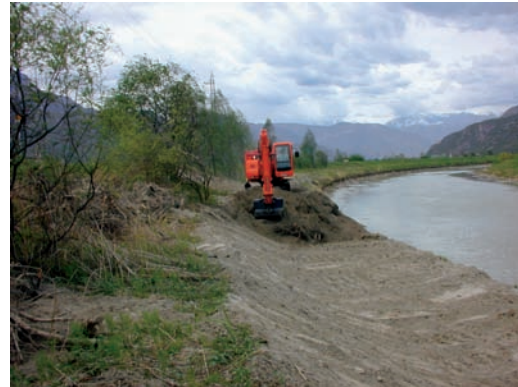
Abb. 6 und 7:

Links: Hochwassersituation im Oktober 2000. Die schadlose Hochwasserabfuhr ist das oberste Ziel der Pflegemaßnahmen.

Rechts: Dazu müssen mächtige Sandbänke und dichter Pflanzenbewuchs abschnittsweise entfernt werden.

1. Sämtliche Pflegearbeiten entlang der Etsch dienen in erster Linie der schadlosen Hochwasserabfuhr und damit der Sicherung des Umlandes mit all seinen Siedlungen und Infrastrukturen sowie des Verkehrsnetzes. So werden etwa an Engstellen des Flusses und im Bereich von Brücken dichter Pflanzenbewuchs und meterhohe Sandbänke entfernt, um den Abfluss des Wassers bei Hochwasser zu gewährleisten. In den betroffenen Abschnitten entwickeln sich Trockenwiesen, Schilfröhrichte oder Weiden-Pappelgebüsch. Diese Bestände werden jedes zweite oder dritte Jahr gemäht oder gemulcht, um eine Verbuschung zu verhindern.

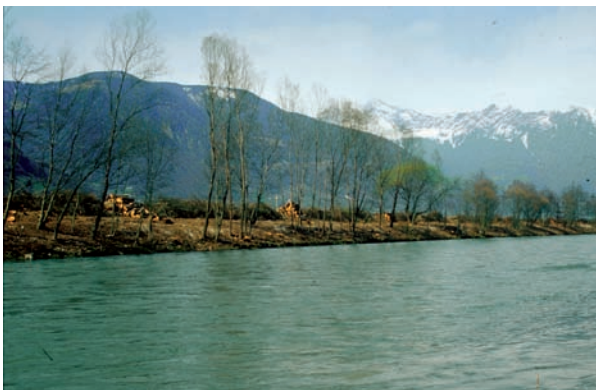
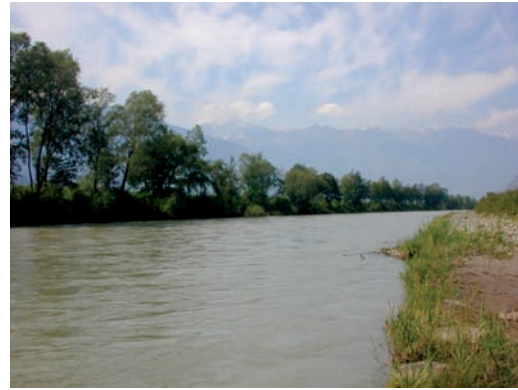
Abb. 8 und 9: Flussabschnitte, in denen der Abfluss des Hochwassers gewährleistet ist, werden nur durchforstet.

Links: Unmittelbar nach den Durchforstungsarbeiten im Frühjahr.

Rechts: Ein Jahr später.

4. Entlang von Uferabschnitten, an denen der Abfluss des Hochwassers gewährleistet ist, wird kein Kahlschlag durchgeführt. Die Ufergehölze werden lediglich einer Durchforstung unterzogen. Damit werden monotone Gehölzbestände in strukturierte umgewandelt.

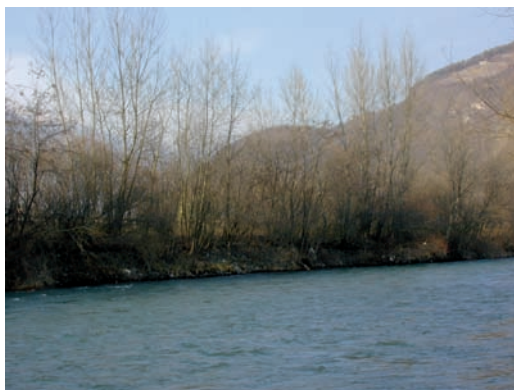
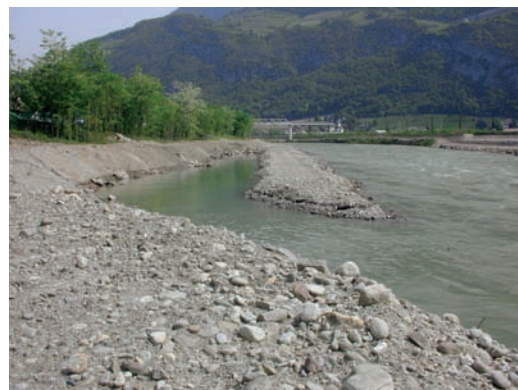
Abb. 10 und 11:

Links: Trockene Pappelaue vor der Revitalisierung.

Rechts: Durch Revitalisierung werden neue Lebensräume geschaffen, wie etwa Seitenarme mit Kiesufer statt trockene Pappelaunen.

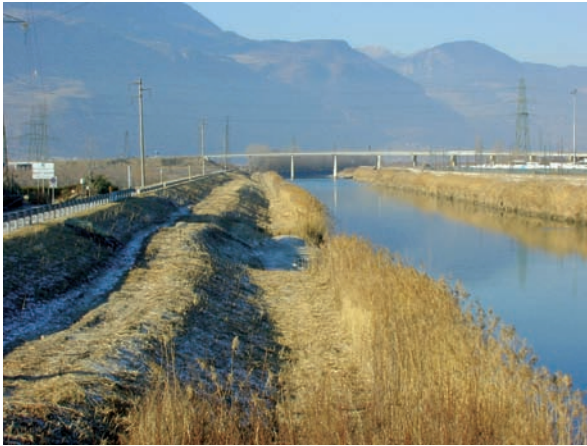
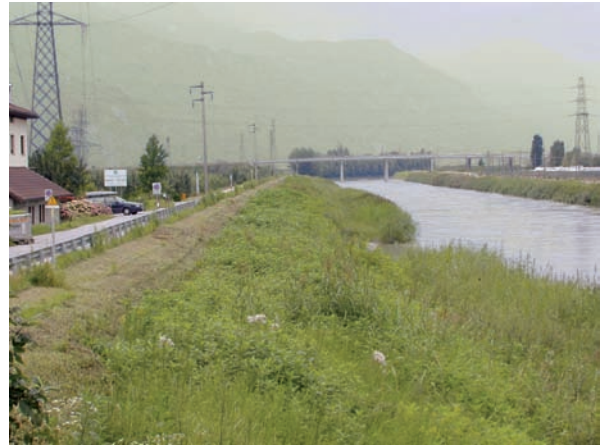
Abb. 12 und 13:

Links: In Brückennähe wird Schilfröhricht alle ein bis zwei Jahr gemulcht, damit keine Bäume und Sträucher aufkommen.

Rechts: Derselbe Standort ein halbes Jahr danach.

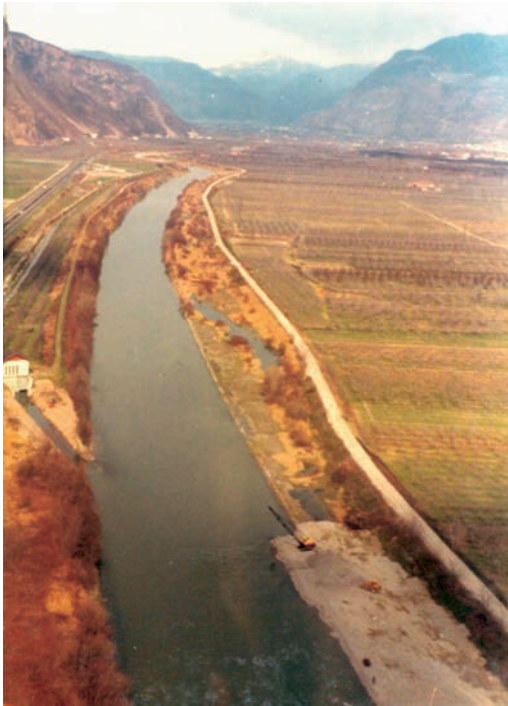
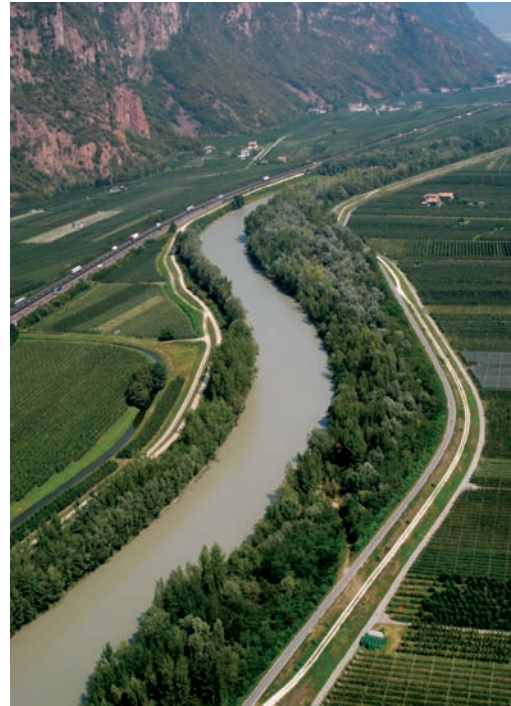
Abb. 14 und 15:

Links: Um 1975 waren die Dämme an der Etsch und die Vorländer zwischen Damm und Etsch-ufer noch frei von Bäumen.

Rechts: Mittlerweile säumen streckenweise ein hoher dichter Gehölzsaum und auenähnliche Wälder die Etsch.

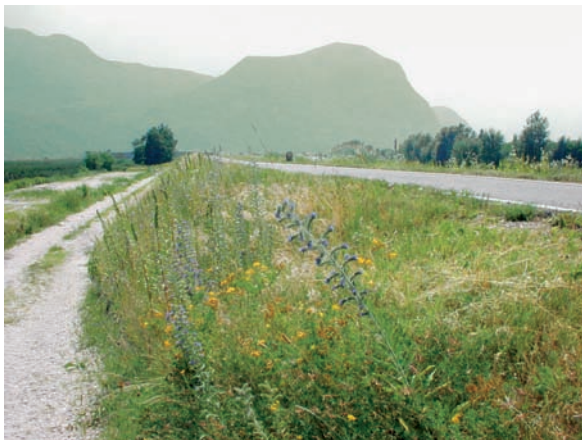
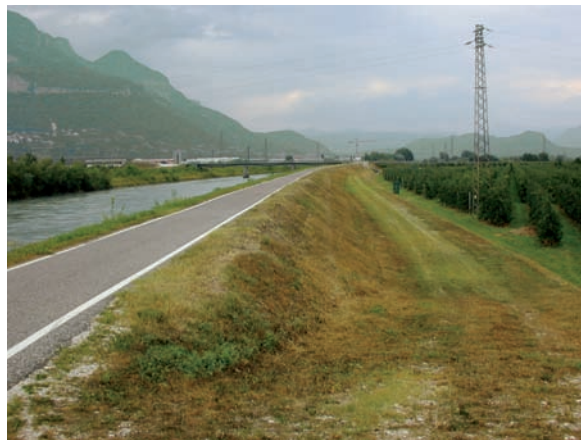
Abb. 16 und 17:

Links: Die Wiesen an den Etschdämmen.

Rechts: Die Wiesen der Etschdämme werden im Sommer regelmäßig gemulcht, damit bei Hochwasser die Dämme optimal kontrolliert werden können.

7. Die Wiesen an den Etschdämmen werden zum Großteil zwei- bis dreimal pro Jahr mit einem Schlägelmulcher gemulcht. Zum Schutz der Fauna an den Etschdämmen werden nun seit dem Sommer 2003 abschnittsweise die Wiesen auf den Außendämmen der Etsch gemäht und das Mähgut abtransportiert.

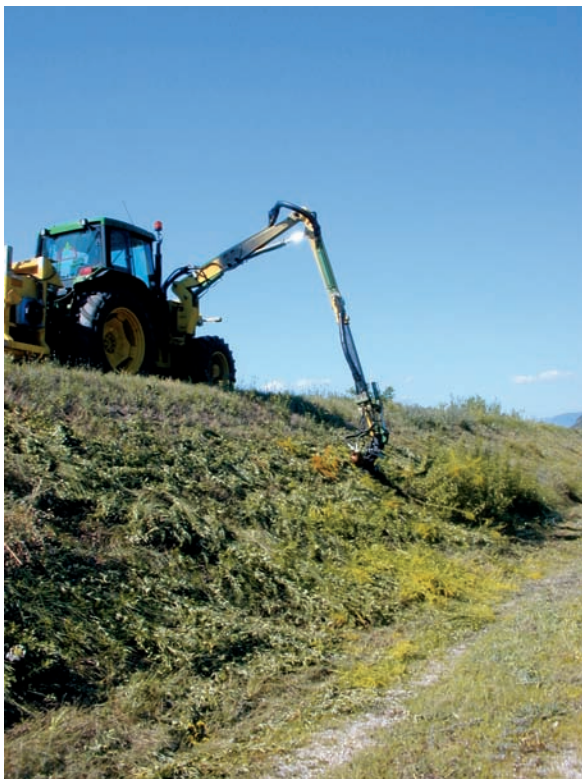
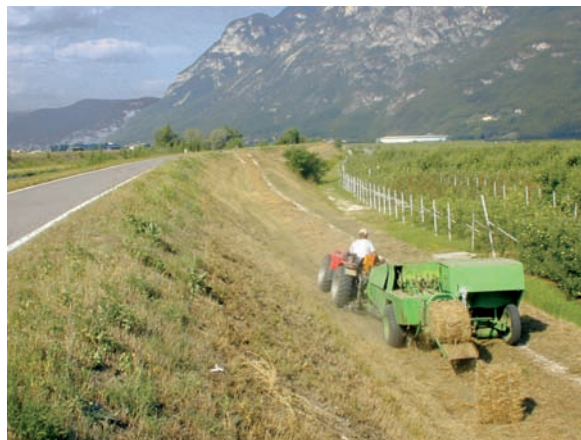
Abb. 18 und 19:

Links: Wiesen an den Etschdämmen werden abschnittsweise gemäht.

Rechts: Anschließend wird das Mähgut zu Ballen gepresst und abtransportiert.
