Der entleerte Gosausee.

Geologische Beobachtungen am Seeboden.

Josef Schädler, Linz.

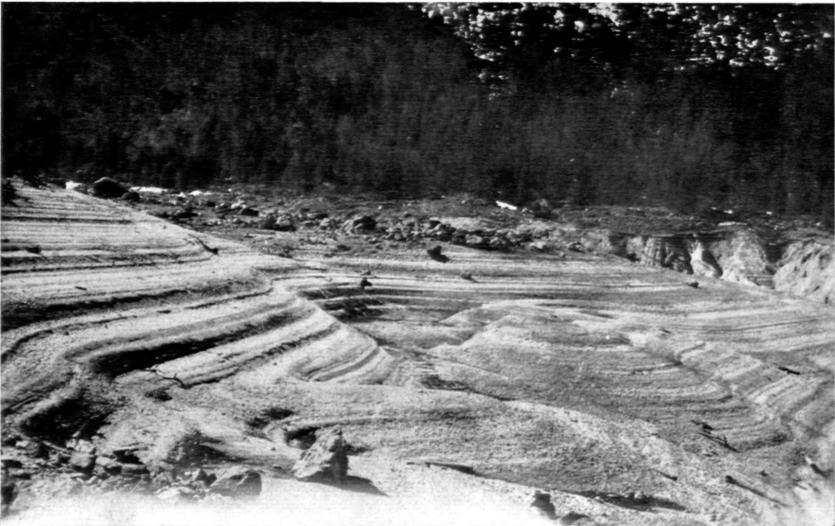
Bild 2.
Treppung durch den Wellenschlag am Lackenbach-Schwemmkegel.

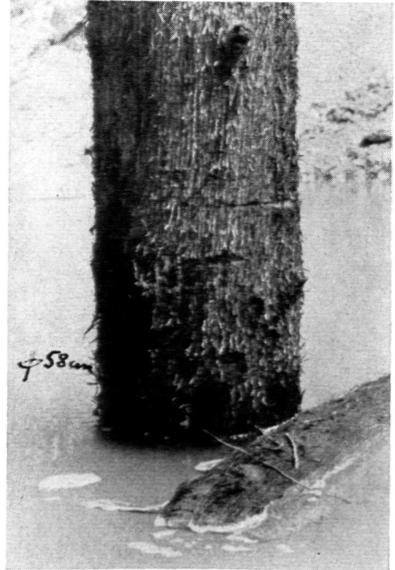
*Bild 7.
Über dem abgesenkten Seespiegel
auftragender Baumstamm.*

Ein überraschendes Bild bot sich im Frühjahr 1947 dar, als der See den bis dahin tiefsten Stand der Absenkung erreichte. In der Mitte des Restsees tauchten die Spitzen von aufrecht stehenden Baumstämmen auf. Bei einer Spiegelhöhe von 858,0 m Meereshöhe konnten die Spitzen von 14 Baumstämmen gezählt werden. Die meisten standen genau senkrecht, doch wiesen einige eine leichte Neigung talauswärts auf. Sie waren vermutlich durch die Wasserströmung, wahrscheinlich erst im Laufe der Absenkung in diese schiefe Lage gekommen. Der stärkste Stamm ragte 12 Meter über den Spiegel des an dieser Stelle noch 14 Meter tiefen Sees empor. Der alte Riese hatte in der Höhe des Seespiegels einen Umfang von 1,90 Meter. Das Holz zeigte sich dunkelbraun gefärbt, wohl ganz fest, aber oberflächlich rissig, durch die Austrocknung an der Luft aufblättern (Bild 7).
