ARCHÄOLOGISCH-KUNSTHISTORISCHE FORSCHUNGEN IN DER PFARRKIRCHE ST. GEORGEN IM ATTERGAU

Von Benno U l m

1. Grabungsbericht

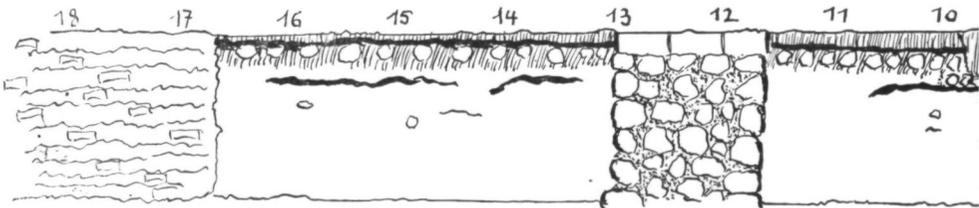
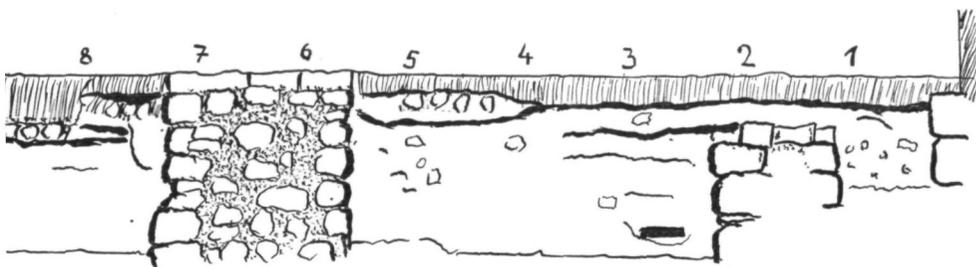
Textabb. 2: Schnitt des Suchgrabens (Südseite)

Langhauses bis an die Stufen des Hochaltars geführt. Die Tiefe des Grabens – als Oberkante (OK) diente der Fußboden nach abgehobenem Pflaster – betrug durchgehend 1,50 m, denn bei 1,30 m war der gewachsene Boden bereits erreicht. Nur die Fundamente der heutigen Westwand, einer älteren Westwand und der beiden Pfeiler waren tiefer getrieben worden, ihre Sohle wurde nicht ergraben.

Die oberste Schicht, die aufgedeckt wurde, war das ca. 5–10 cm starke helle Sandbett der bereits entfernten, wohl barocken Pflasterung. Darunter fand sich, z. T. noch sehr gut erhalten, ein lehmiger harter Estrich von durchschnittlich 3 cm Stärke. Da er auch eine ältere, abgebrochene Mauer, die in 1,25 m parallel zur heutigen Westwand verläuft, überdeckte und bis zur Westwand reichte, gehörte dieser Fußboden zum bestehenden Langhaus. Ab einer Entfernung von lfd. Meter 17 von der Westwand, also unmittelbar vor dem Triumphbogen, waren diese Schichten durch barocke Bestattungen zerstört worden. Dieser Estrich lag auf einer Planie von sandiger, dunkelbrauner Erde, die stark mit Ziegelbrocken und faustgroßen Geschiebesteinen durchsetzt war. Darunter befand sich in der Tiefe von 0,25–0,30 m ein weiterer Fußboden, der aus einem mageren Mörtel auf Rollsteinbettung mit einem Lehmabstrich bestand. Stellenweise war dieser Estrich bis auf Spuren zerstört. Er lief direkt an die Krone der abgebrochenen Westmauer an, und obwohl kein Anstrich an diese beobachtet werden konnte, muß er zu dieser Mauer gehören, weil außerhalb keine Spur dieses prägnanten Fußbodens zu finden war. Unter diesem Boden wurden in der schwarzbraunen humösen Erde bis ca. 1,30 m unter OK verschiedentlich noch einzelne Ziegelbrocken, unzusammenhängende Mörtelstücke oder Mörtellinsen, ganz vereinzelt auch menschliche Knochen beobachtet. Bis zum Triumphbogen (lfd. Meter 17) fanden sich nur zwei Bestattungen. Die erste lag bei lfd. Meter 2,70–3,00 in einer Tiefe von 1,30 m. Sie lag schräg unter dem Emporenpfeiler, Sarg und Gebeine waren stark zusammengepreßt. Da die beiden Estriche darüber unversehrt waren, muß die Bestattung bereits vor der Errichtung der abgetragenen Westmauer erfolgt sein. Ein weiteres Grab wurde zwischen lfd. Meter 5,80 und 7,20 der Länge nach aufgeschnitten. Der Tote lag in einem vergangenen Holzsarg, dessen Bretter sich in der Erde abgedrückt hatten, nur die Nägel waren noch erhalten. Den Leichnam hatte man mit dem Kopf im Westen, mit gefalteten Händen und ohne Beigaben beigesetzt. Beim Ausheben des Grabes war der ältere Estrich durchschlagen worden, der jüngere war unversehrt. Diese Beisetzung erfolgte also vor dem Bau der jetzigen Kirche.

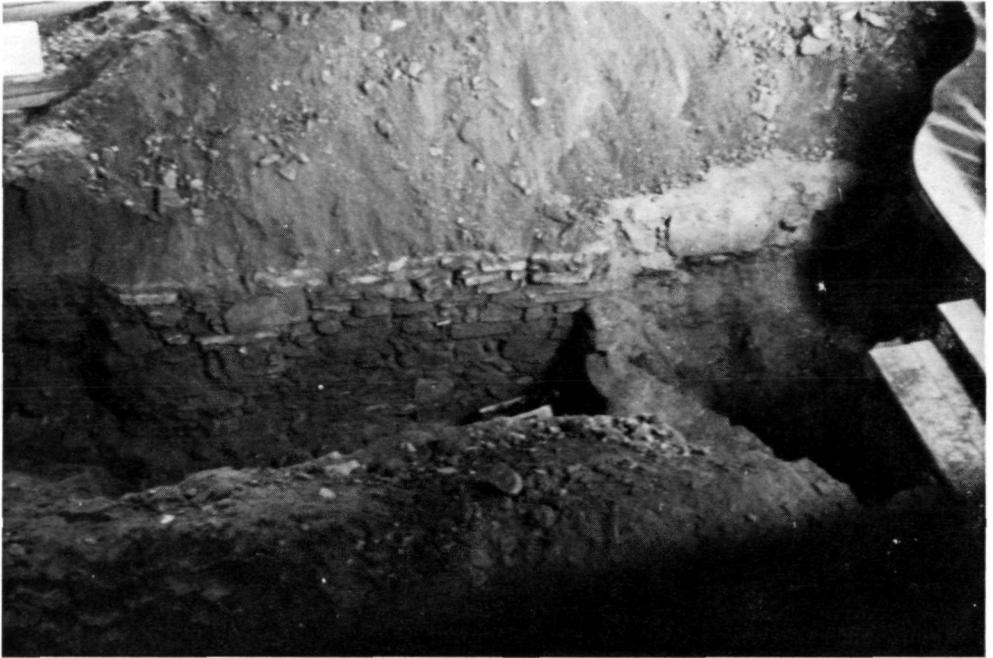
Abb. 2: Nordostecke des Chorquadrates: 1 Störung der Trockenmauer durch eine barocke Bestattung; 2 Trockenmauer; 3 Nordostecke des Chorquadrates; 4 Störung der Nordostkante durch eine Bestattung.

Bei der Skelettierung der nordsüdlich verlaufenden Mauerzunge unter dem Triumphbogen und bei dessen Untersuchung zeigte sich, daß das Triumphbogenfundament auf einer älteren, West-Ost streichenden Mauer aufsaß. Deshalb wurde der Suchgraben um ca. 2 m nach Norden verschoben, um diese Mauer aufdecken zu können. Sie war als Trockenmauer aus ziegelförmig grob behauenen Steinen geschichtet. Die Sohle des Fundamentes lag 1,40 m unter OK. Diese wieder ruhte auf einem gemörtelten Bruchsteinpflaster oder einem Mauervorsprung. Ostwärts vom Triumphbogen war die Mauer in einer Länge von ca. 3,20 m durch eine Bestattung maximal 25 cm tief ausgerissen worden, so daß sich die regelmäßige Schichtung auch im Mauerverband beobachten ließ. Von der Mauerzunge neben der Westwand des Triumphbogens an, die einmal die Trockenmauer abgeschnitten hatte, in 6,10 m fand sich eine Nordostecke. Die Außenkante war durch eine weitere Bestattung ausgerissen worden, doch konnte noch erkannt werden, daß die West-Ost und die Nord-Süd streichenden Mauerzün-

ge im Verband und in der gleichen Technik gebaut worden waren. Überdies waren an dieser Ecke die Mauerkronen fugenlos mit Mörtel abgegossen. Obwohl die Ostmauer nur einen Spatenstich tief ergraben wurde, schien es, als ob sie außen aus großen vermörtelten Blöcken bestand. Schließlich gelang es noch, die südliche, zu den eben beschriebenen gehörige Mauer auf einer Länge von 1,80 m aufzudecken. Sie war technisch den anderen Mauern entsprechend und hatte wie die Ostmauer eine Breite von 1,00 m.

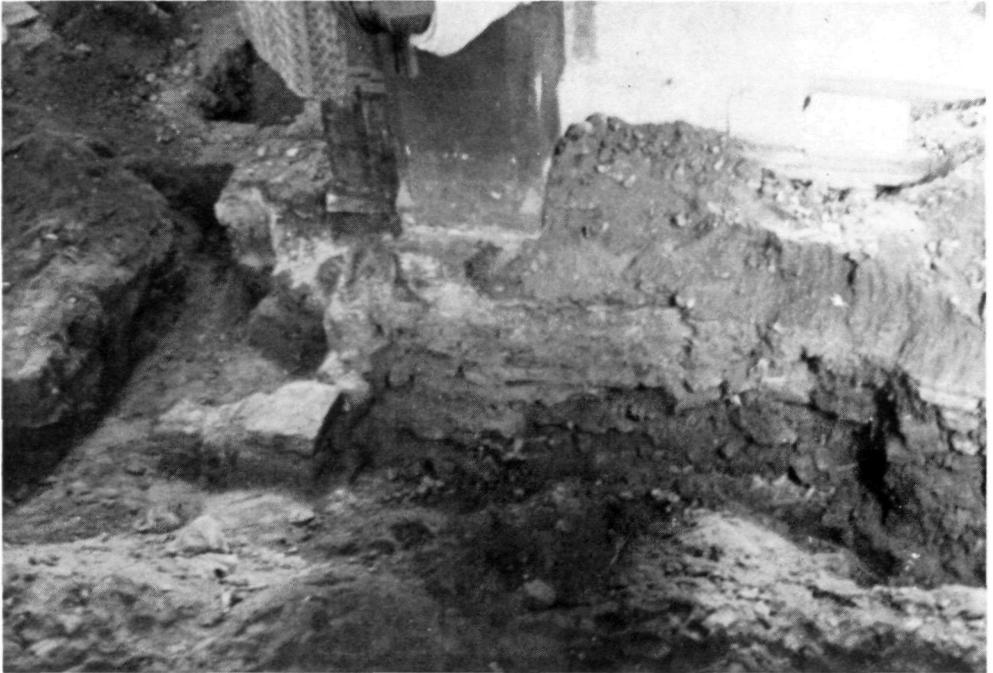
Abb. 3: Nördliches Triumphbogenfundament: 1 Mauerzunge der Ostwand (Triumphbogen) der mittelgotischen Kirche; 2 Triumphbogen, darunter Trockenmauer der Nordwand des Chorquadrates; 3 Störung der Trockenmauer durch eine barocke Bestattung. (Zu Ulm, S. 120 f.)
