ARCHÄOLOGISCHE UNTERSUCHUNGEN IM EHEMALIGEN BENEDIKTINERKLOSTER ST. MICHAEL IN MONDSEE

Von Johann Offenberger

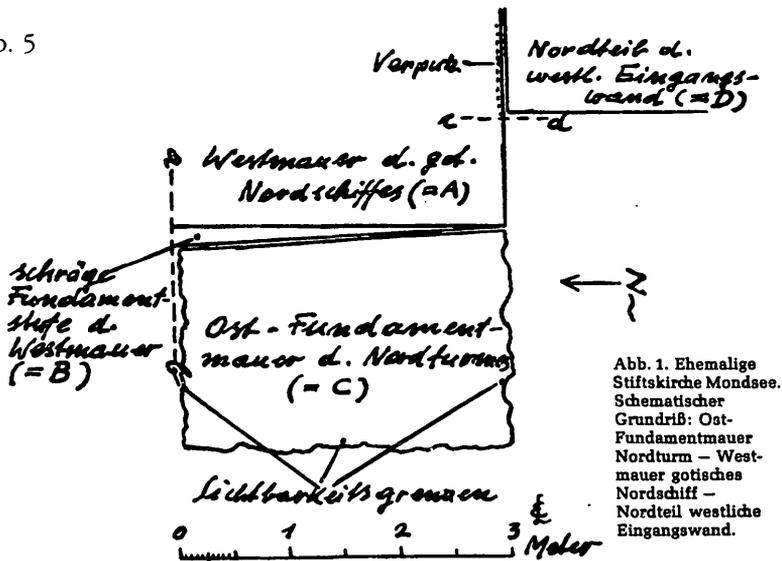
Abb. 5

Abb. 1. Ehemalige Stiftskirche Mondsee. Schematischer Grundriß: Ost-Fundamentmauer Nordturm – Westmauer gotisches Nordschiff – Nordteil westliche Eingangswand.

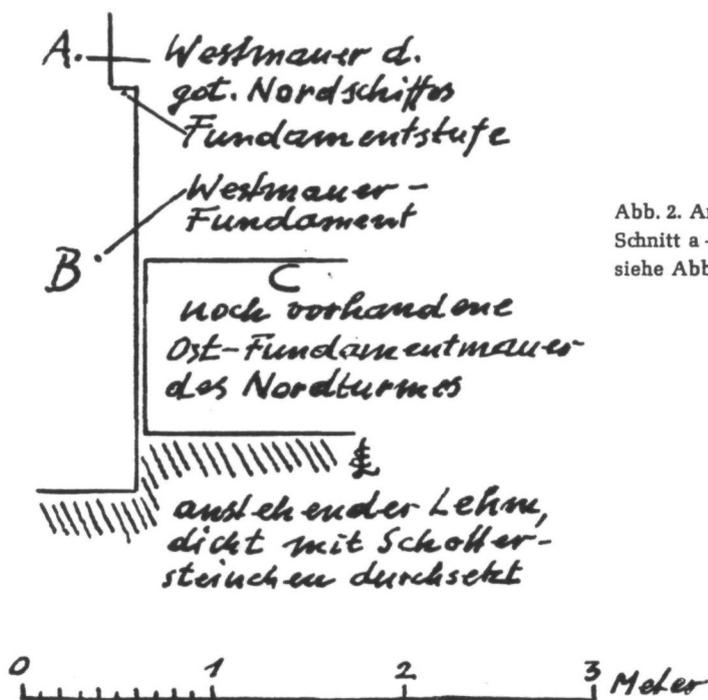
Abb. 6

Abb. 2. Ansicht –
Schnitt a – b (Schema),
siehe Abb. 1.

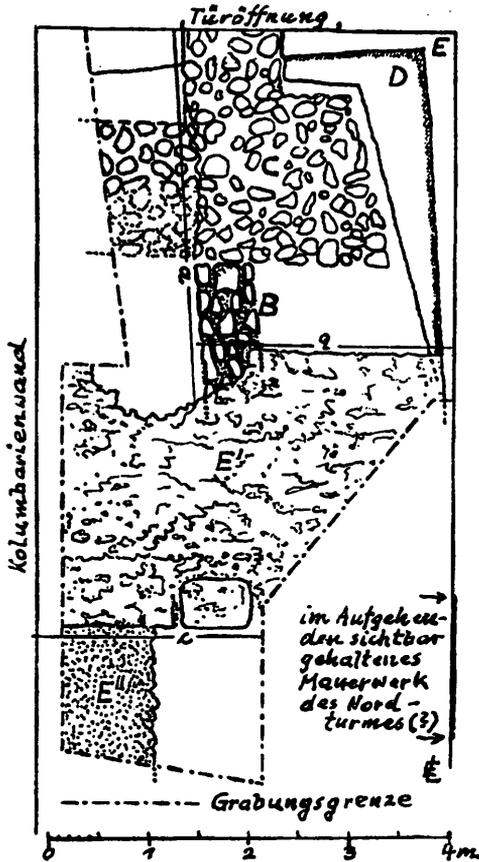
Abb. 9

Pfarr-(Stifts-)kirche Mondsee.
„Benedictus-Kapelle“, Ostteil,
Grabungsbefund 30./31. Jänner
und 1. Februar 1968.

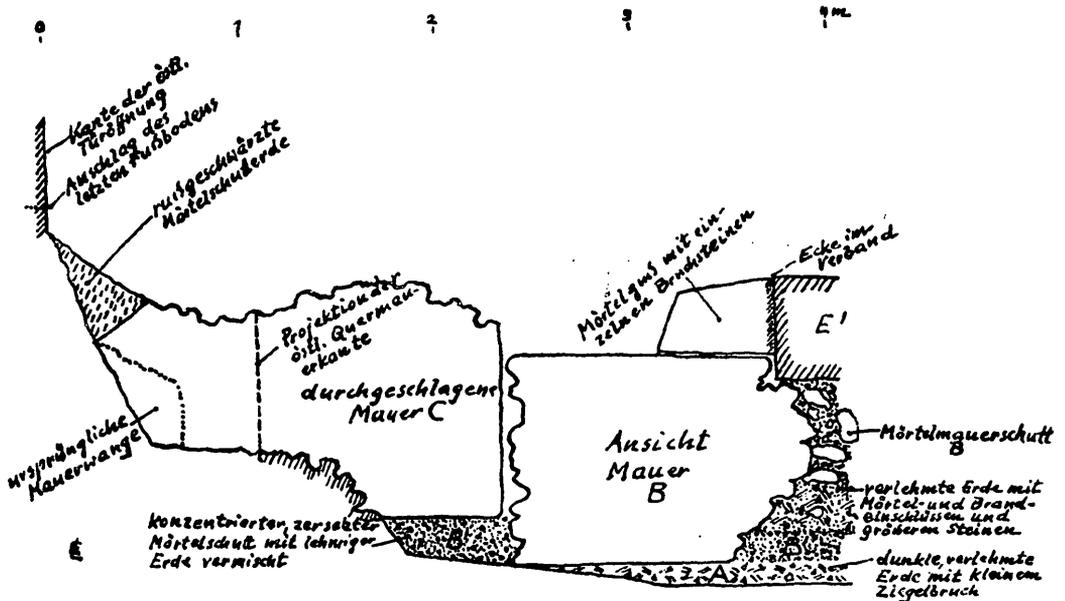
Abb. 10

Textabb. 3: Pfarr-(Stifts-)kirche Mondsee. „Benedictus-Kapelle“, Ostteil, Ansicht — Schnitt a.

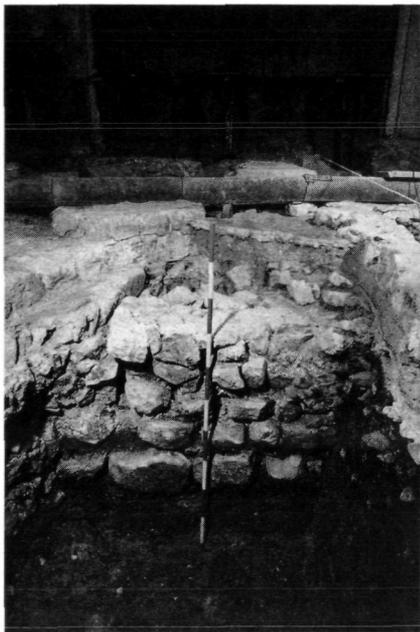
Abb. 18

Die 1,10 bis 1,20 m breite Mauer war zum Großteil nur als letzte Fundamentlage erhalten. Die unterste Steinlage, etwa 1,80 m unter dem heutigen Pflasterniveau, bestand aus 50 bis 60 cm großen kantengerundeten Steinblöcken, die lose aneinandergereiht worden waren, die Zwischenräume sind mit kleinen Bruchsteinen ohne Mörtelbindung ausgekittet. Auf diesen Blöcken war das Fundament aus mittelgroßen Bruchsteinen in schlechter Mörtelbindung und roher Technik aufgeführt worden (Abb. 18).

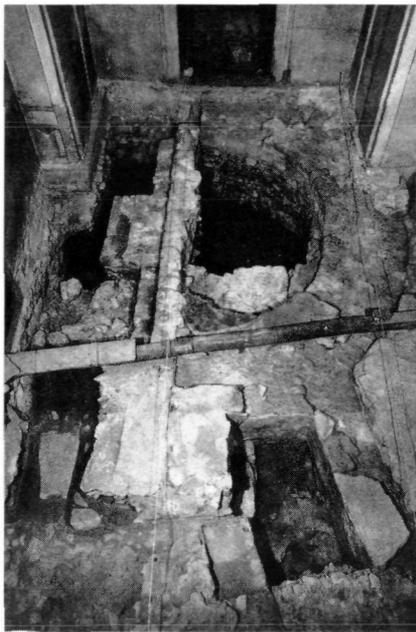
Abb. 19

An der Nordwestseite des südöstlichen Strebepfeilers der Petruskapelle ansetzend, wurde bereits 10–20 cm unter dem heutigen Steinplattenpflaster eine gekrümmte, an der Krone stark ausgerissene Mauer aufgedeckt. Vom Scheitelpunkt im Süden schwenkt die Mauer zuerst in enger Krümmung, dann lang verlaufend nach Westen, zieht in einem flachen Bogen am zweiten südlichen gotischen Pfeilerfundament der Petruskapelle knapp vorbei und verläuft von hier in gerader Linie neben dem dritten Pfeilerfundament bis unmittelbar vor die Abschlußmauer der Kapelle. Vom westlichen Ende dieser Chorquadrat- und Kryptanordmauer etwas nach Osten versetzt, schließt im rechten Winkel nach Süden eine breite Mauerschulter in eine halbkreisförmige Seitenapsis über. Im Winkel zwischen Nordmauer und Schulter führt ein Stiegenabgang durch eine Türöffnung in die Krypta (Abb. 19).

Der südliche Ansatz der Seitenapsis und der westliche Teil der Nordmauer des Hauptchores bildeten die Wangen eines Stiegenabganges, der zuerst parallel mit der Nordmauer und dann der schrägen Apsisschulter folgend, in die Krypta führte (Abb. 13 und 17). Die Breite des Abganges beträgt etwas über einen Meter. Vom Niveau der romanischen Kirche führten zuerst zwei flache, etwa 10 cm hohe Stufen, dann eine schräge Ebene bis um die Biegung des Abganges. Nach der Biegung war der Boden ausgerissen, bzw. durch eine

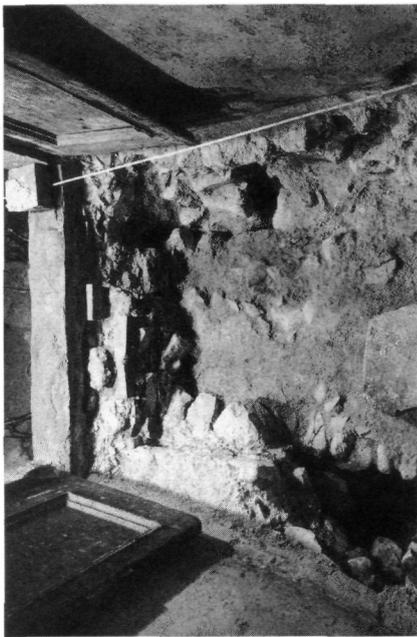
Abb. 22

Innerhalb des Apsisbogens sprang an der Sohle des Fundamentes ein 40 cm hoher Sockel 80 bis 120 cm breit in den Innenraum vor. Der Sockel zog vom Scheitelpunkt der Apsis unter den südöstlichen Pfeiler der Petruskapelle, war aber im Westen des Pfeilers nicht mehr vorhanden (Profil I, Abb. 15 und Abb. 22).

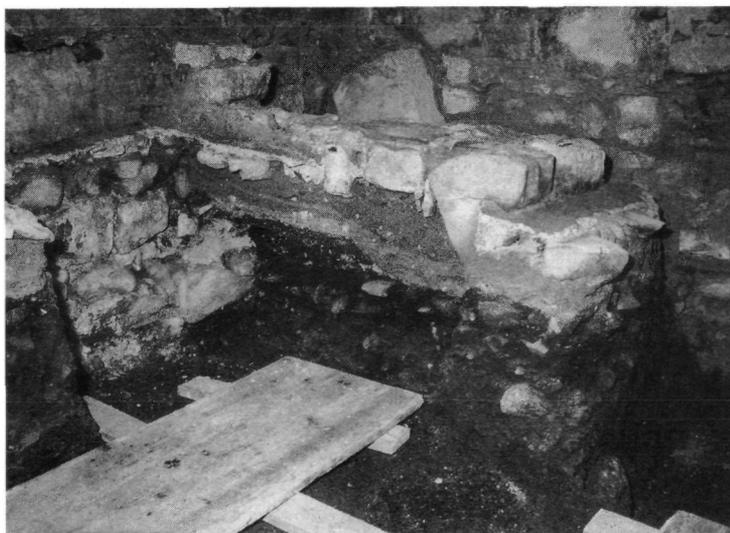
Abb. 30

Rund 4,20 m östlich dieser Mauerbank wurden in der NO-Ecke des Abstellraumes Reste eines weiteren Mauervorsprunges freigelegt (Abb. 30). Diese „Mauerbank“ sprang etwa 1,40 m nach Süden vor und war mit vermörtelten Bruchsteinen 1,20 m tief fundamentierte. Der Bau der gotischen Westwand der Petruskapelle zerstörte die Ostwange der Mauerbank. Aufgehend war der Mauersockel etwa 24 cm hoch erhalten und die Oberfläche in dieser Höhe glatt abgemörtelt worden.

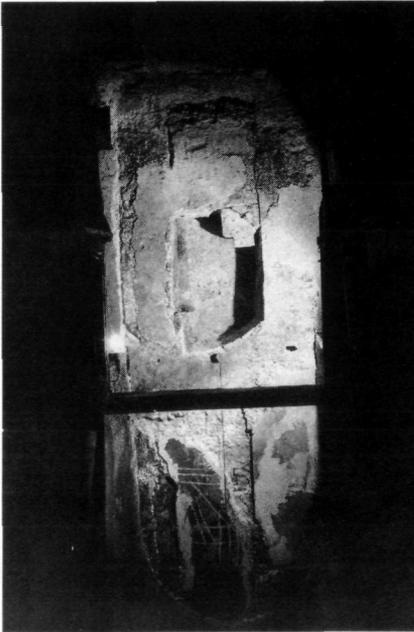
Abb. 54

Das Auffinden der Stufen führte in der Folge zu einer Untersuchung der Westwand. Nach Abschlagen der rezenten Mal- und Putzschichten wurde in der Westwand eine Türöffnung freigelegt, deren Schwelle etwa 20 bis 25 cm über dem Estrich lag und die in den ehemaligen Kreuzgang führte (Abb. 54

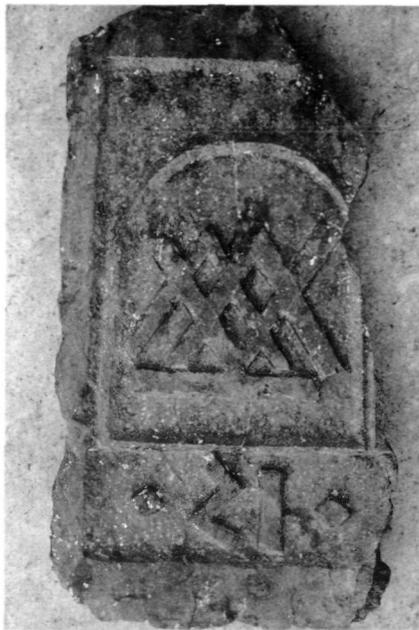
Abb. 57

Aus dem Bauschutt wurden Putzstücke mit rot-schwarzer Bemalung (Renaissance?), ein keilstrichverziertes Henkelfragment und gotische Ziegelrippen geborgen. Eine der jüngsten Bauphase zuzuordnende Spolie datiert in die Zeit des Abtes Wolfgang Haberl (1499–1521) (Abb. 57). Die älteste Bauphase dürfte in das 11./12. Jahrhundert zurückreichen.

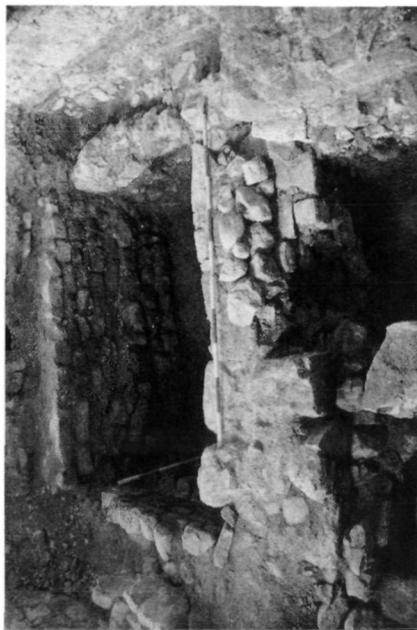
Abb. 58

Das älteste Mauerwerk (F) wurde in –1,43 bis –1,72 m Tiefe angetroffen und war fast zur Gänze von jüngeren Fundamenten überbaut, aus denen es etwas schräg herausläuft (Abb. 58). Das Fundament war aus großen, trocken verlegten Rollsteinen errichtet worden und ist zwei Lagen hoch erhalten. Die unterste Lage ist in Art eines *opus spicatum* verlegt.

Die Ostansicht zeigte zuunterst ein zweilagiges, älteres Trockenmauerwerk (F) aus großen Rollsteinen; darüber ein gut vermörteltes Fundament aus Bruchsteinen, wobei Mörtelwülste aus den Fugen vorquollen, die mit kleinen Bruchsteinen ausgefüllt waren (Abb. 58). Ein wahrscheinlicher Abstoß der Mauer nach Norden und Süden und ihr weiterer Verlauf nach Osten waren durch rezente Fundamente gestört.

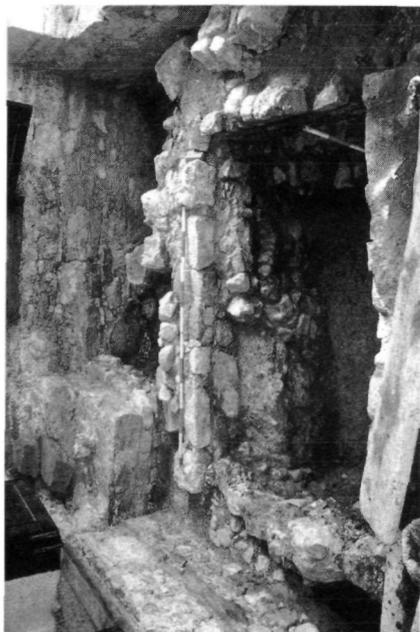
Abb. 59

Als nächstjüngere Bauphase wurde im östlichen Teil des Raumes eine N-S streichende Mauer (H) erkannt (Abb. 59). Diese Mauer war im Norden durch die barocke Schloßmauer zerstört, im Süden endete sie vor dem Fundament der jüngeren Mauer J mit einem Abstoß nach Osten, der jedoch ebenfalls beim Bau des Schloßfundaments ausgerissen und nur als schwacher Ansatz zu erkennen war.

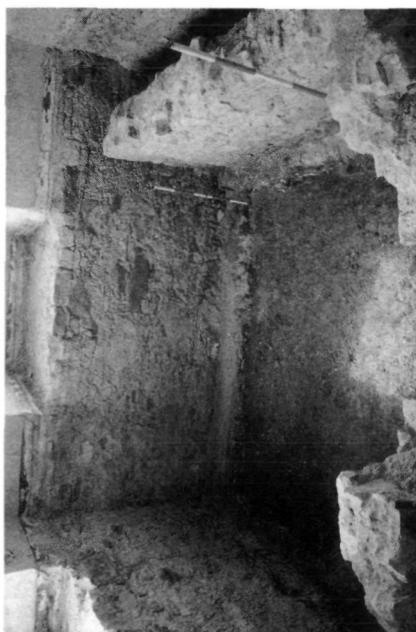
Abb. 60

Das breite Fundament dieser jüngsten Bauphase umfaßte anscheinend im Westen einen tieferliegenden, kellerartigen Raum, dessen Bodenniveau durch den Estrich in –1,60 m Tiefe gegeben ist (Abb. 60). Das Mörtelniveau auf der nach Süden abstoßenden Mauer dürfte das eigentliche Wohnniveau anzeigen, von dem ab eine schwächere, aufgesetzte Mauer den tieferliegenden Bau umfaßte. Eine im Zusammenhang mit diesem jüngsten Bau aufgefundene Spolie zeigt das Wappen des Abtes Wolfgang Haberl mit der Jahreszahl [15]12, dem somit dieser Bau zuzuschreiben ist³⁵.

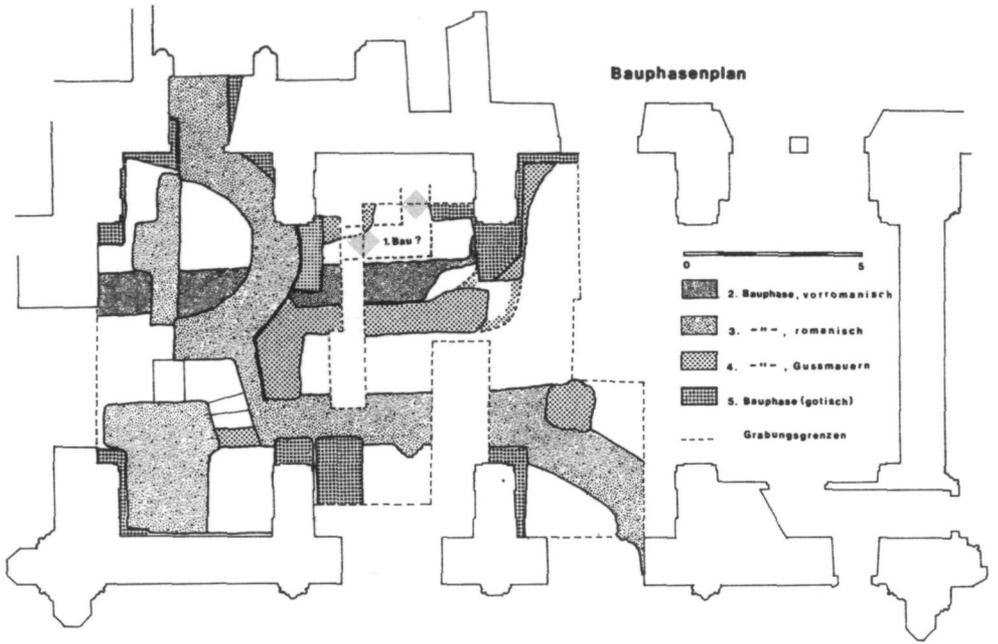
Abb. 12

Umbauten und Adaptierungen im nordöstlichen Bereich der gotischen Stiftskirche wie auch innerhalb ehemaliger Klosterräume ermöglichten erneut archäologische Bauuntersuchungen. In Ermangelung entsprechender Planunterlagen und Höhenquoten wurden die Höhen aller Grabungen auf das Niveau des heutigen Kirchenpflasters im Mittelschiff = ± 0 bezogen. Die ehemaligen Klostergebäude fluchten ungefähr Nordost zu Südwest, die gotische Stiftskirche und der romanische Vorgängerbau sind aus dieser Flucht etwas nach Osten versetzt. Ergrabene römische Baufluchten waren fast durchwegs genau Nord zu Süd orientiert. In den folgenden Beschreibungen wird der Einfachheit halber der Chor der Kirche als geostet angenommen und die Orientierung der einzelnen Räume danach ausgerichtet (Abb. 12).
