PROJEKT „BURG SCHÄRDING“

Bauhistorische und archäologische Untersuchungen in der ehemaligen Schlosskapelle und im ehemaligen Zwingert der Schärdinger Burg, zur Feststellung historisch bedeutsamer Bausubstanz.

Von Wolfgang Klimesch

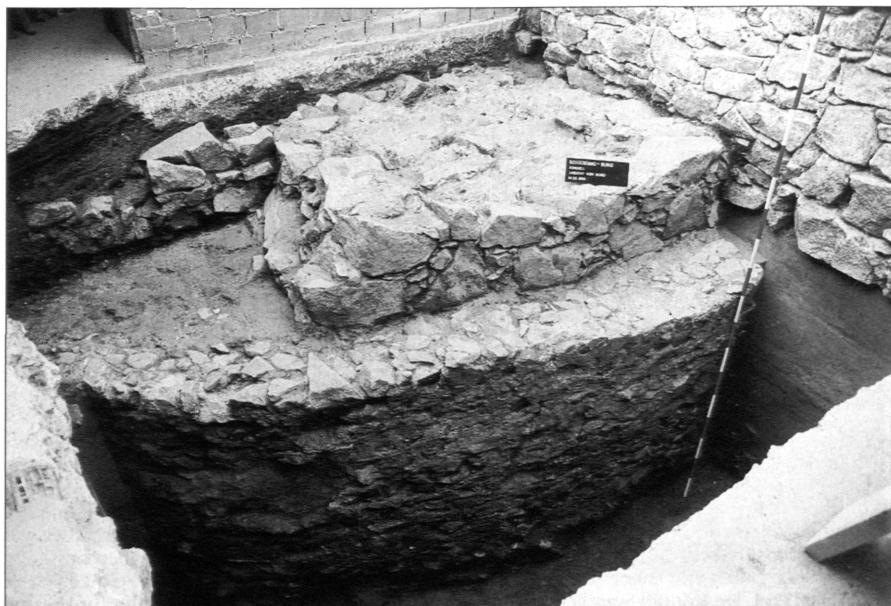
Abb. 3: Freigelegtes Rondell.

Beim weiteren Abtiefen fanden sich die baulichen Überreste eines Rondells, welches, wie die Mauerfuge zum Fundament der äußeren Ringmauer deutlich belegt, sekundär angebaut und ebenfalls aus Granitbruchsteinen errichtet wurde. Das aufgehende Mauerwerk dieses Rondells ist nur mehr bis zu einer Höhe von 0,6 m erhalten, das darunter befindliche Fundament springt bis zu 0,55 m vor. Im Südostbereich des Schnittes ist das aufgehende Mauerwerk bis zur Fundamentoberkante ausgerissen. Hier befand sich eine Abfallgrube, aus der eine Unmenge an Funden (Keramik, Steingut, Ofenkacheln, Eisenteile, Glasfragmente, Tierknochen) geborgen werden konnte. Dieses Material datiert vom 13. bis ins 19. Jahrhundert⁵.

denen Granitbruchsteinen unterschiedlicher Größe) in sehr schlampiger Art und Weise hochgezogen. Die unregelmäßige Oberflächenstruktur der Mauer entstand dadurch, dass die Steine nicht exakt an die senkrecht gegrabene Lehmwand angelegt wurden und der Mörtel dadurch stellenweise in diese Hohlräume eindrang (Abb. 3).

Über den Zweck der Grube kann auf Grund der partiellen Freilegung nur spekuliert werden. Möglicherweise befand sich hier die Zugangsrampe zur Baugrube des Rondellfundaments. Folgt man dieser Hypothese, so wurde der Bereich der Zugangsrampe nach dem Bauvorgang wieder zugeschüttet. Im Südabschnitt des Ostprofils und im Südostprofil ist deutlich jene stark fundhaltige Abfallgrube zu erkennen, die sich im Bereich des Mauerausisses befindet. Eine rezente Steinlage, die vom Rondellfundament durch eine schmale fundführende Schuttschicht getrennt ist, konnte im Südostbereich der Grabungsfläche noch angeschnitten werden (Vgl. Abb. 3 – Mauerzug⁶, der an das aufgehende Mauerwerk des Rondells anstößt).

Das Südprofil zeigt einen Mauersockel, auf dem eine Ziegelmauer (Trennwand zum Lagerraum) aufgesetzt wurde. Unterhalb des Mauersockels befindet sich eine Schuttschicht aus brauner Erde, vermischt mit Bauschutt des 20. Jahrhunderts (Abb. 3 – linker oberer Bildrand).

⁶ Im linken oberen Drittel der Abbildung erkennbar.

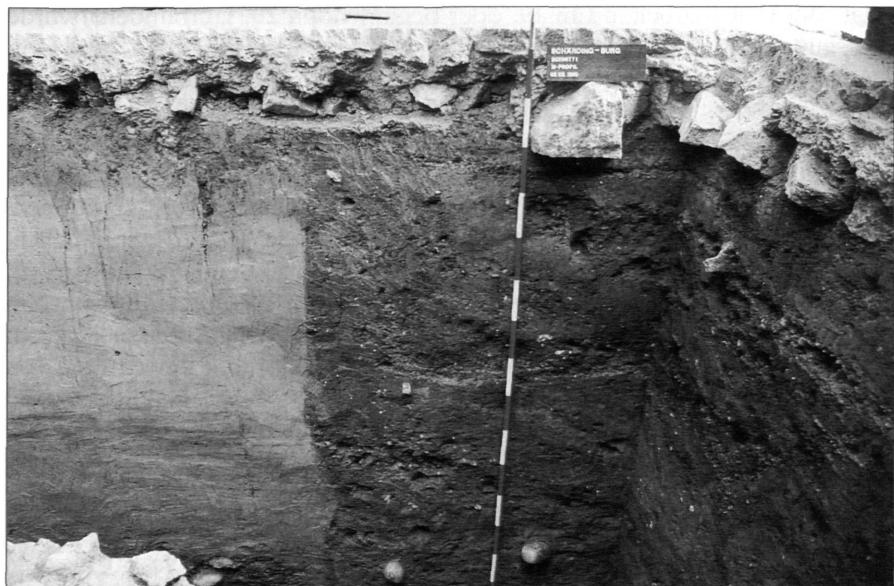
Abb. 4: In den gewachsenen Boden (Lehm) eingetiefte Grube (Nordprofil von Schnitt 1).

Der gelbe, anstehende Lehm, der im archäologisch untersuchten Areal eine Mächtigkeit bis zu 2,8 m aufweist, ist im Westprofil von Schnitt 1 unterhalb des Mauerfundaments deutlich zu erkennen. Ab ca. 0,3 m oberhalb der Grabungsunterkante ist dieser Lehm mit Granitbrocken und Fußsteinen durchsetzt (Übergangsbereich zum gewachsenen Boden). Dieser Befund setzt sich auch im westlichen Teil des Nordprofils fort. Hier befindet sich oberhalb der Lehmschicht Estrichfundamentierung und Estrich. Der darunterliegende Lehm ist im oberen Bereich durch die Aktivität von Bodenorganismen bräunlich verfärbt. Die von dieser Zone in den gelben Lehm hineinführenden fadenförmigen braunen Kanäle stammen von abgestorbenen Pflanzenwurzeln. Im östlichen Teil dieses Profils erkennt man deutlich eine in den gewachsenen Boden eingetiefte Grube, deren westliche Begrenzung genau senkrecht verläuft und die vorwiegend aus brauner, mit Schotter durchsetzter Erde besteht (Abb. 4). Im Ostprofil ist diese Grube ebenfalls fassbar, hier verjüngt sich allerdings ihre Breite nach unten hin.

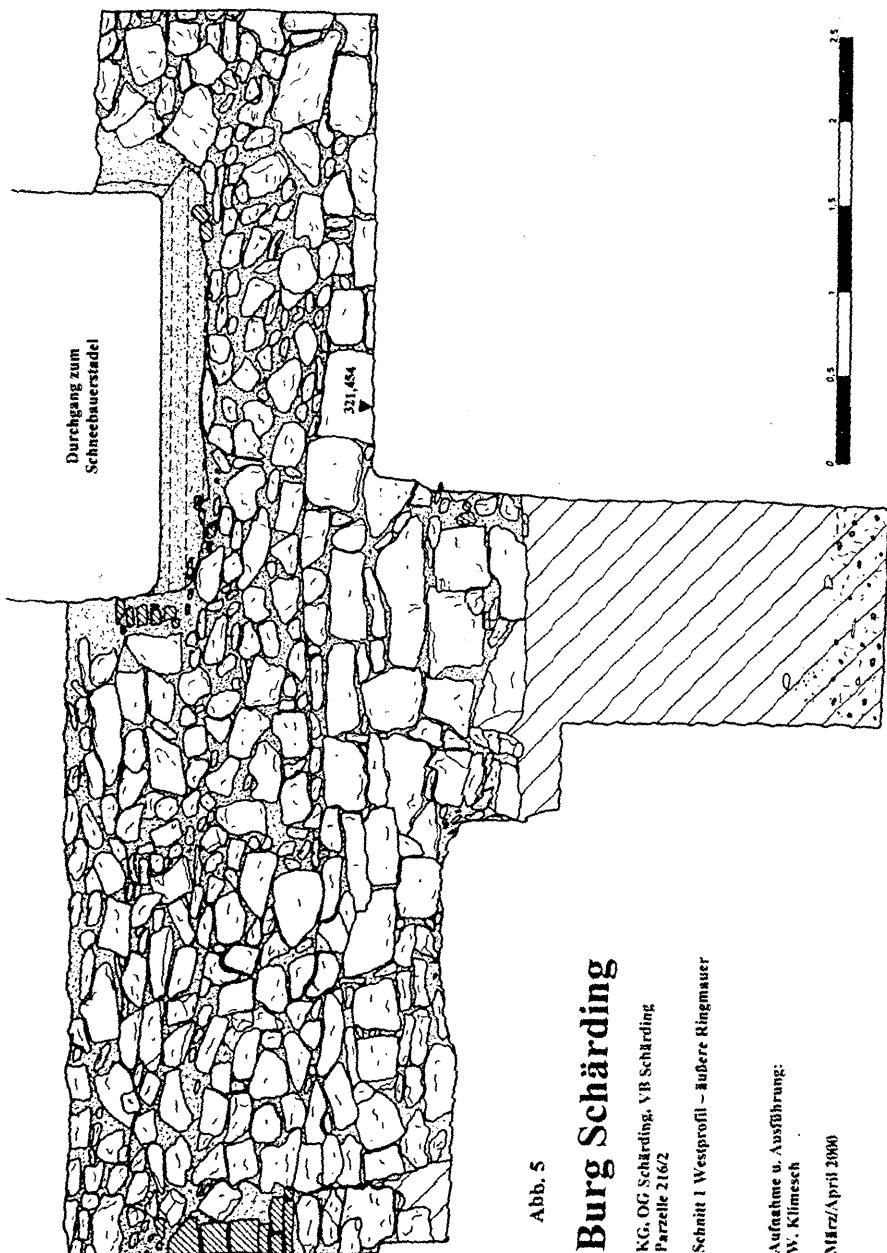
Abb. 6

Schnitt durch
einen Schloßkapelle (Schneebauerstadt) –
küste Burgmauer – Rondell, Zwinger (Weylandgartigen)

Die Fundamentunterkante der Ostmauer der Burgkapelle (Innenseite der äußeren Ringmauer) befindet sich bei einem Niveau von 321,85 m. Dieser Befund ist sehr überraschend, da diese Mauer an der Außenseite eine wesentlich tiefere Fundamentierung aufweist. Um das Ausmaß dieses Mauersturzrisses zu ergründen, wurde 2,15 m von der Nordostkante des Schnittes entfernt eine Sondage unter die Fundamentierung gesetzt. Nach einer horizontalen Grabungstiefe von 0,5 m wurden die Arbeiten wegen statischer Bedenken eingestellt. Um dennoch die Mauerstärke der nur im äußeren Bereich der Mauer vorhandenen Subfundamentierung feststellen zu können, wurde eine Eisenstange bis zum Anschlag am Mauerwerk vorgetrieben. Die auf diese Weise ermittelte Rücksprungtiefe beträgt 1 m. Die äußere Ringmauer zeigt demnach folgendes Profil (Abb. 6):

Das aufgehende Mauerwerk der Ringmauer setzt bei einem Niveau von ca. 322,75 m an, das darunter liegende Fundament springt um ca. 0,15 m vor, wodurch sich hier eine Mauerstärke von 1,7 m ergibt. Das Mauerwerk neigt sich im Fundamentbereich ganz leicht nach außen. Bei einem Niveau von ca. 321,85 m befindet sich ein weiterer, kaum wahrnehmbarer Vorsprung (um ca. 0,05 m), unter dem sich auch die Struktur der Mauer ändert. Vorwiegend große (bis zu 0,8 m Länge), rechteckige Granitblöcke wurden hier für die Errichtung eines lagerechten Fundaments verwendet, das ebenfalls leicht nach außen geneigt ist und wie erwähnt, nur im Außenbereich der Ringmauer in einer Mauerstärke von ca. 0,7 m vorliegt (vgl. Abb. 6). Im Innenbereich weist die Mauer diese Subfundamentierung nicht auf und sitzt bei einem Niveau von 321,85 m auf dem gewachsenen Boden (Lehm) auf. Der Grund für die Errichtung dieser zur Außenseite (zur Feindseite) hin tiefer gesetzten Fundamentierung ist im fortifikatorischen Zweck der Ringmauer zu suchen.

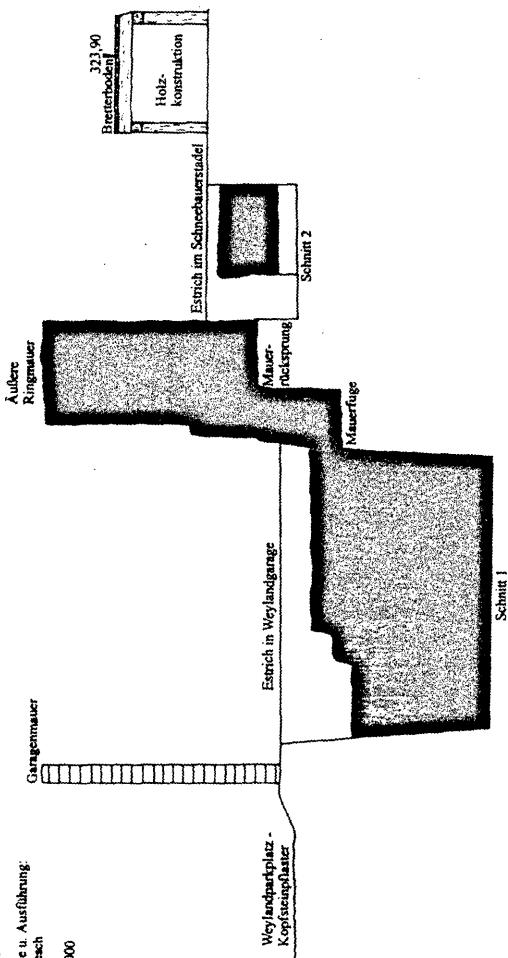
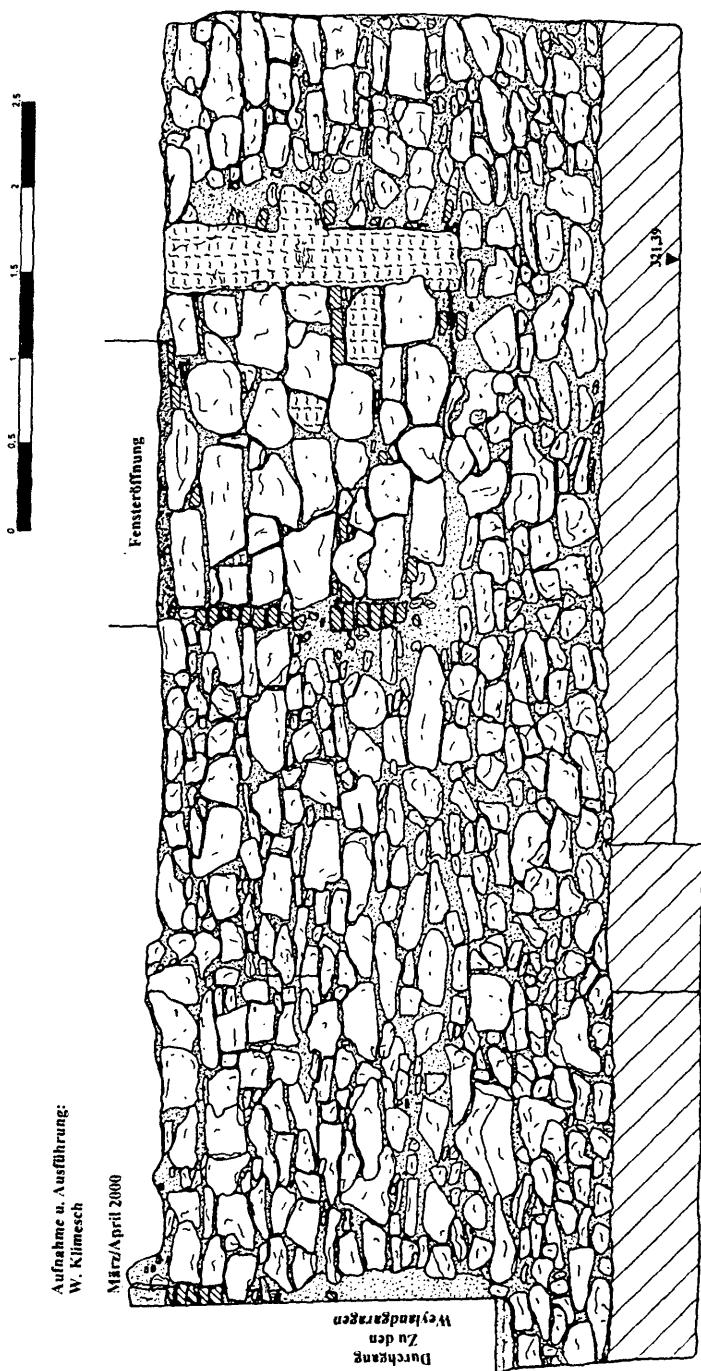
Abb. 7

Schnitt 2 Ostprofil – Ostwand der ehem. Burgkapelle

Im Bereich der freigelegten Mauerflächen wurde eine weitere Sondage (Schnitt 2) angelegt. Der hier ca. 0,1 m dicke Estrichboden ist durch eine dünne Lage Granitsplitt von der darunter befindlichen ca. 0,3 m mächtigen Schicht umgelagerten Lehms getrennt, welche stellenweise stark mit Schotter durchsetzt ist. An der Südwestecke und im Nordbereich des Schnittes wurden zwei Fundamente angeschnitten, deren Zweck und Ausdehnung aufgrund der partiellen Freilegung nicht ermittelt werden konnte. Das Baumaterial (vorwiegend Granit, gebrochene Dachziegel, vereinzelt auch Tuff) wurde hier sekundär verwendet. Ein Indiz für die Errichtung dieser Einbauten nach der Profanierung der Kapelle⁹. Die Fundamentunterkante des südwestlichen Fundaments findet sich bei 321,8 m, die des nördlichen Einbaues bei 321,5 m. Beim Abtragen des umgelagerten Lehms wurde unweit der südwestlichen Fundamentierung auf einem Niveau von 321,99 m eine Brandschicht entdeckt. Unter einer dünnen Lage Holzkohle war der Lehm durch die Hitzeeinwirkung rötlich verfärbt.

3,45 m von der Südkante des Schnittes entfernt, wurde ein Pfostenloch angeschnitten, das 0,5 m in den homogenen Lehm eingetieft und mit Schotter und Lehm verfüllt ist. Der architektonische Kontext dieses Befundes konnte nicht geklärt werden.
