ARCHÄOLOGISCHE UNTERSUCHUNGEN IM BEREICH DER BAUGRUBE DES VON DER STADTGEMEINDE TRAUN GEPLANTEN VERANSTALTUNGSSAALES (PARZELLE 2/4; KG, OG TRAUN)

Von Wolfgang Klimesch

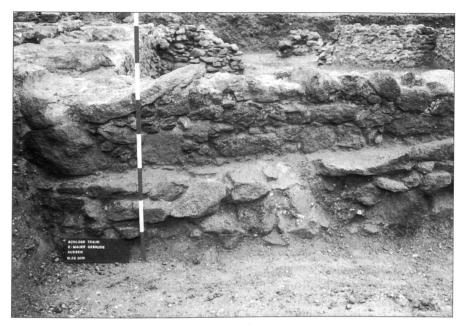
Abb. 2: Abgesunkenes Fundament der Südmauer des Gebäudes, darüber die schmälere Ausbesserung.

Im späten 18. Jahrhundert wurde dieser Bau dann abgetragen und an seiner Stelle in Verlängerung des bestehenden Brauhausgebäudes⁷ Stallungen und Holzlagen eingebaut. Im Bereich nördlich der Apsis wurde die Südmauer des Gebäudes nicht bis zum gewachsenen Boden (Schotter) hin fundamentiert, sondern auf Schuttmaterial aufgesetzt. Dieser bautechnische Fehler führte dazu, dass die Fundamente in diesem Bereich absanken und ausgebessert werden mussten (Abb. 2). Dabei wurde die Mauerstärke in diesem Bereich um 0,2 Meter reduziert. Zwischen dem östlichen Trakt (Pferdestallungen) und dem westlichen Trakt (Holzlagen) wurde ein Gang errichtet, unter dem ein Kanal angelegt wurde, dessen Kanalschacht direkt an die Südmauer angebaut wurde. Die Kanalsohle besteht im Gebäudeinneren aus Ziegeln, die Kanalwangen aus unregelmäßig zugerichteten Granitblöcken. Die Abdeckung dieses Kanals wurde wahrscheinlich erst bei den Abbruchar-
