**ARCHÄOLOGISCHE UNTERSUCHUNGEN IM BEREICH  
DER BAUGRUBE DES VON DER STADTGEMEINDE TRAUN  
GEPLANTEN VERANSTALTUNGSSAAL  
(PARZELLE 2/4; KG, OG TRAUN)**

Von Wolfgang Klimesch

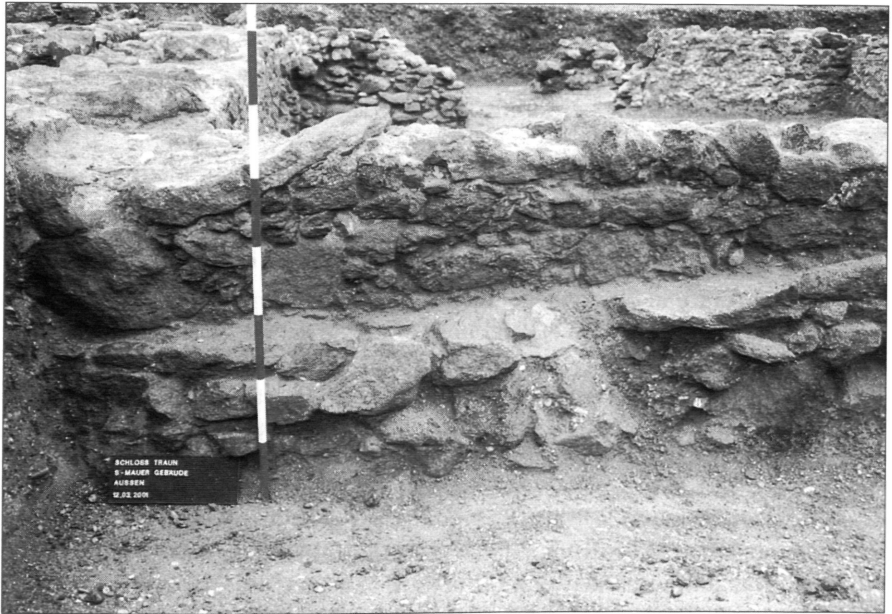
Abb. 2: Abgesunkenes Fundament der Südmauer des Gebäudes, darüber die schmälere Ausbesserung.

Im späten 18. Jahrhundert wurde dieser Bau dann abgetragen und an seiner Stelle in Verlängerung des bestehenden Brauhausgebäudes<sup>7</sup> Stallungen und Holzlagen eingebaut. Im Bereich nördlich der Apsis wurde die Südmauer des Gebäudes nicht bis zum gewachsenen Boden (Schotter) hin fundamentiert, sondern auf Schuttmaterial aufgesetzt. Dieser bautechnische Fehler führte dazu, dass die Fundamente in diesem Bereich absanken und ausgebessert werden mussten (Abb. 2). Dabei wurde die Mauerstärke in diesem Bereich um 0,2 Meter reduziert. Zwischen dem östlichen Trakt (Pferdestallungen) und dem westlichen Trakt (Holzlagen) wurde ein Gang errichtet, unter dem ein Kanal angelegt wurde, dessen Kanalschacht direkt an die Südmauer angebaut wurde. Die Kanalsohle besteht im Gebäudeinneren aus Ziegeln, die Kanalwangen aus unregelmäßig zugerichteten Granitblöcken. Die Abdeckung dieses Kanals wurde wahrscheinlich erst bei den Abbruchar-
