Christian Rohr

# Stadterweiterung versus Naturgefahr. Die Stadt Wels während der Hochwasser- katastrophen von 1897 und 1899

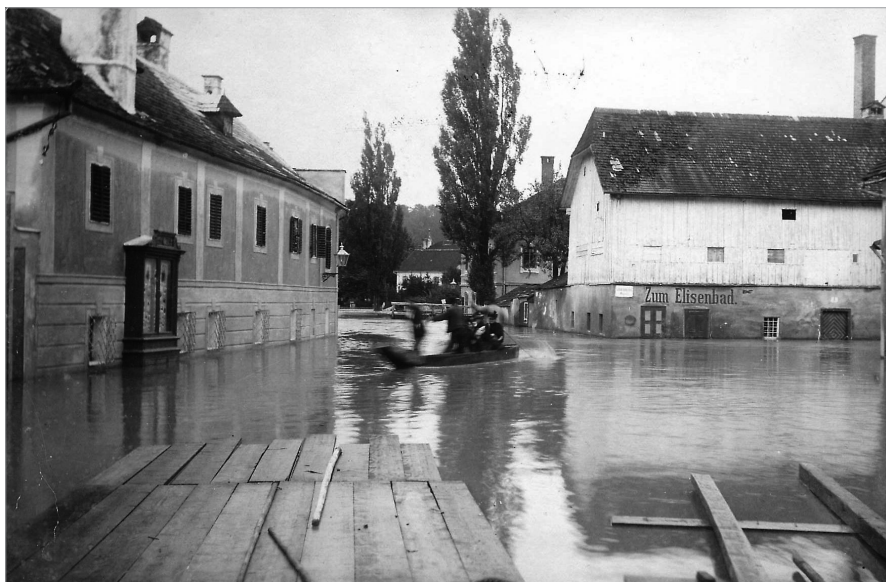
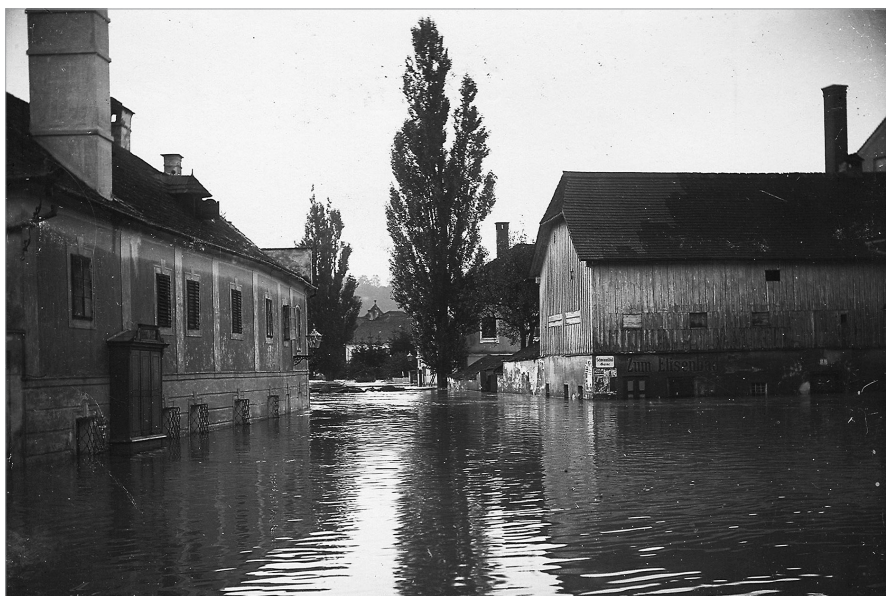
Abb. 5 und 6: Die überflutete Rosenauerstraße (heute Polheimerstraße) mit dem „Kupferhammer“ (links) und dem Beginn der Schwimmschulgasse (rechts) während der Hochwasser von 1897 und 1899 (Wels, Stadtarchiv, JA1-24 und JA2-13). An den Fenstern des „Kupferhammers“ ist die Wasserhöhe gut vergleichbar. Die Fotografie wurde im Bereich der heutigen Brücke der Polheimerstraße über den Mühlbach zwischen Schwimmschulgasse und Fabrikstraße aufgenommen, der Photograph stand also vermutlich schon im Trockenen.

Beachtenswert ist aus historischer Sicht insbesondere das Interesse Windischbauers, die Ereignisse möglichst genau zu dokumentieren, ja sogar in Beziehung zu setzen. So wurde der Bereich der heutigen Polheimerstraße sowohl 1897 als auch 1899 von der identischen Stelle aufgenommen, sodass ein Vergleich der beiden Hochwasser möglich wird (Abb. 5 und 6). Allerdings bleibt die Frage offen, ob die Bilder wirklich genau zum Zeitpunkt des höchsten Pegelstandes aufgenommen wurden; es ist aber anzunehmen und demnach wäre der Wasserstand 1899 noch etwas höher als 1897 gewesen.

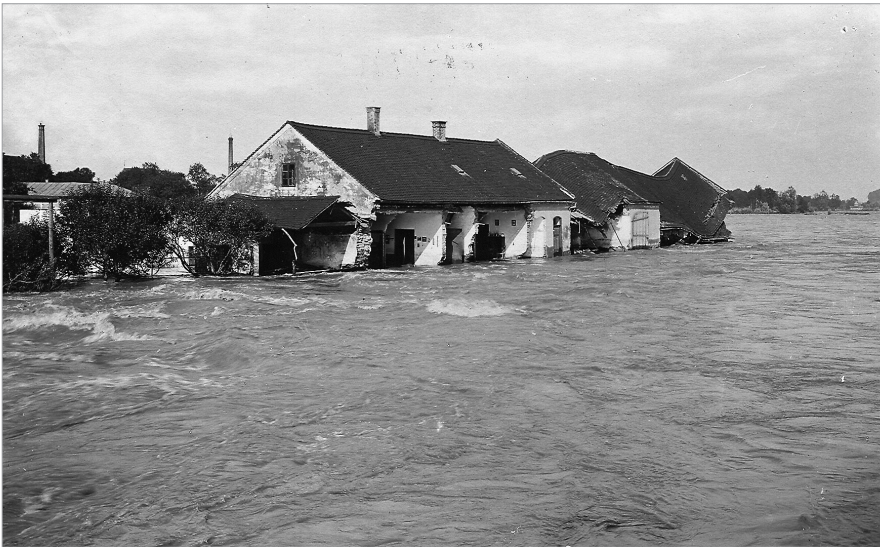
Abb. 7: Die zerstörten „Bürstinger-Häuser“ (Traungasse 25-27) im September 1899 (Wels, Stadtarchiv, JA2-30). Abgesehen von den dramatischen Schäden wird durch die kurze Verschlusszeit besonders die Wucht der Fluten zusätzlich betont.

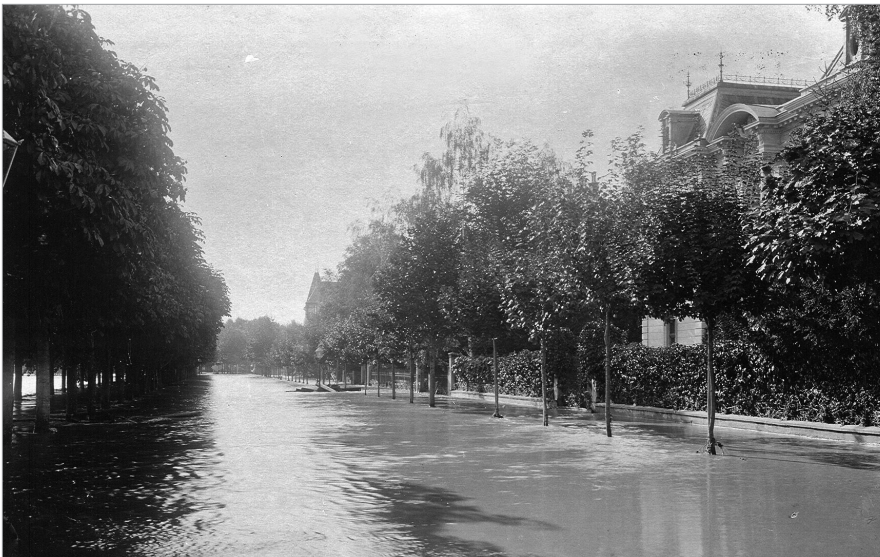
Abb. 8: Die überflutete Wasserstraße (später Villenstraße, heute Volksgartenstraße) im September 1899 (Wels, Stadtarchiv, JA2-36). Das fast friedlich wirkende Bild gewinnt erst durch die Ortskenntnis an Dramatik. Betroffen sind erst kürzlich errichtete großbürgerliche Villen (rechts im Bild das Haus Volksgartenstraße 20). Das Wasser stand rund einen Meter hoch, wie eine Hochwassermarken im Haus Volksgartenstraße 20 bis heute bezeugt.

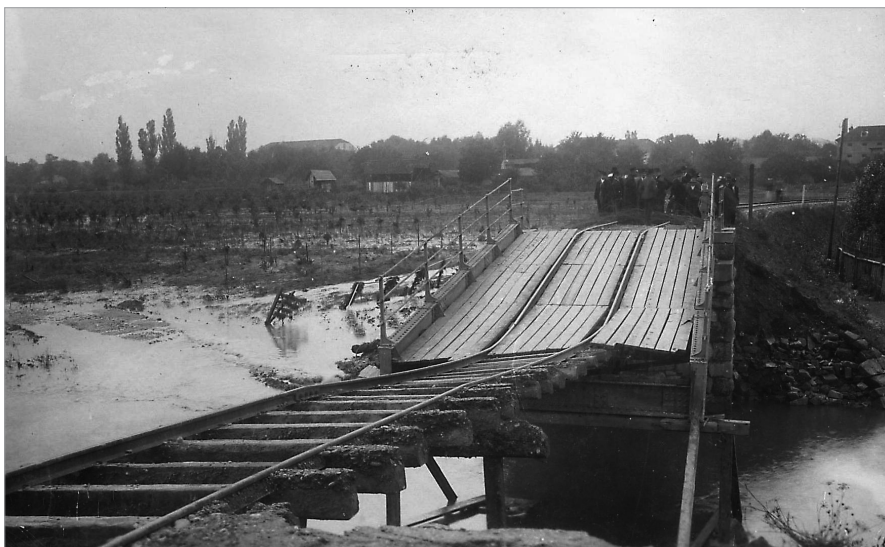
Abb. 9: Die eingeknickte Eisenbahnbrücke gegen Norden Anfang August 1897 (Wels, Stadtarchiv, JA1-10). Zerstörte Infrastruktur gehört zu den häufigsten Sujets der Naturkatastrophenfotographie. Verbogene Eisenbahnschienen können die Naturgewalt besonders deutlich machen. Unklar bleibt, ob es sich bei der Menschengruppe um Arbeiter handelt, die die Schäden beseitigen sollen, oder um eine Delegation bei der Schadensaufnahme.

Windischbauer verstand es aber auch, die besondere Dramatik des Ereignisses einzufangen, indem er sich immer wieder Aufnahmepositionen suchte, die die Dimension des Unglücks unterstrichen. Dazu gehören etwa die Aufnahmen von den zerstörten „Bürstinger-Häusern“ 1899 (Abb. 7), von der überfluteten Volksgartenstraße 1899 (Abb. 8) sowie von den Schäden an der Eisenbahnbrücke 1897 (Abb. 9) und an der Holzbrücke 1897 und 1899 (Abb. 10 und 11).

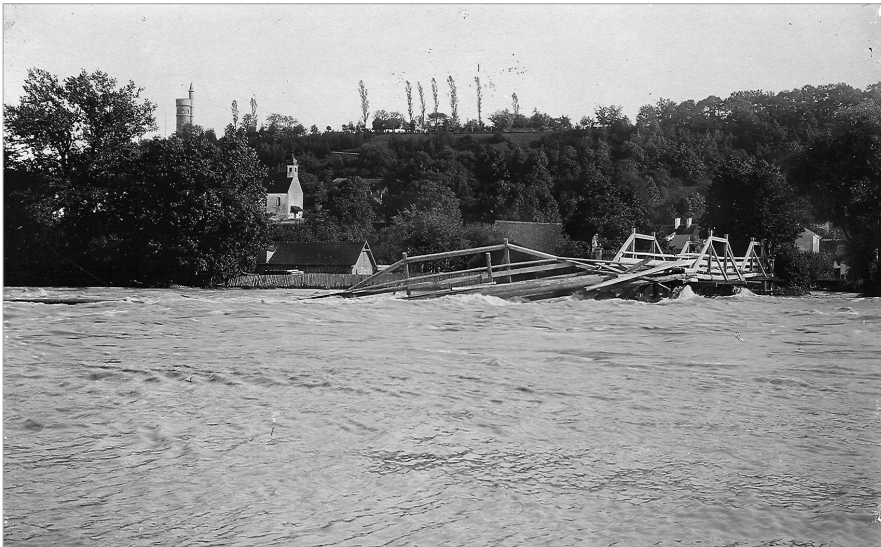
Abb. 11: Die völlig zerstörte Notbrücke über die Traun Mitte September 1899, Blick gegen Aigen (Wels, Stadtarchiv, JA2-42). Nach den Zerstörungen von 1897 wurde die hölzerne Traunbrücke nur mehr notdürftig saniert, da der Plan für eine Stein-Stahl-Konstruktion immer konkreter wurde. Diese wurde schließlich erst nach 1899 realisiert und 1901 fertig gestellt.

cke beschlossen.<sup>33</sup> Die Ereignisse der danach folgenden Tage sollten deutlich machen, wie dringlich dieser Neubau gewesen wäre. Nachdem die Notbrücke am 14. September zerstört worden war, blieb der für die Stadt wirtschaftlich so wichtige Übergang über die Traun für neun Tage praktisch komplett verwehrt. Mit 23. September 1899 wurde eine Drahtseilfähre in Betrieb genommen, die in fünf Wochen bis zum 27. Oktober 1899 nicht weniger als 56.474 Erwachsene und 3858 Kinder, weiters über 7.700 Fuhrwerke transportierte (vgl. die Tabelle im Anhang). Das bedeutet im Schnitt über 1.700 Personen und rund 220 Fuhrwerke pro Tag! Besonders an den Samstagen dürften jedoch noch deutlich mehr Menschen und Fuhrwerke in die Stadt zum Wochenmarkt gekommen sein. Eine neue Notbrücke konnte zwar den Fährverkehr obsolet machen, doch wie schon zwischen 1897 und 1899 unterlag die Überquerung der Brücke strengen Vorschriften: überschwere Fuhrwerke waren ebenso verboten wie Prozessionen oder die geordnete Überquerung durch das berittene Dragonerregiment.<sup>34</sup> Der Bau der Steinbrücke wurde schließlich mit großem administrativen und baulichen Aufwand vorangetrieben. Am 23. Mai 1901 wurde die neue Brücke aus Stein und Stahl eröffnet.

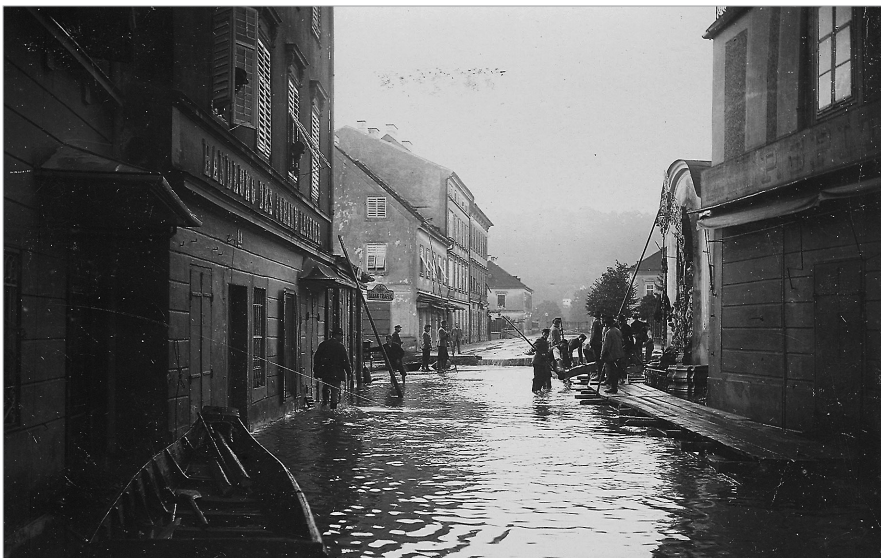
Abb. 12: Die bis in die Altstadt überflutete Traungasse im Bereich des ehemaligen Trauntors (Traungasse 10 und 11), Blick gegen Süden (Wels, Stadtarchiv, JA2-18). An den im Wasser stehenden Personen ist zu erschließen, dass das Wasser nicht mehr weit in die Altstadt hereinreichte und das Boot im Vordergrund sicher auf Grund stand.

Dass Dramatik in der Naturkatastrophenfotografie durchaus auch konstruiert werden konnte, zeigt eine Fotografie Windischbauers von 1899, die von der Traungasse stadtauswärts aufgenommen wurde: Die Überschwemmung der Altstadt sowie ein Boot suggerieren einen besonders hohen Wasserstand, doch in Wirklichkeit stand der Fotograf schon im Trockenen, das Boot lag sicher auf Grund (Abb. 12).
