# Günther Buchinger – Doris Schön

## Zur Erforschung Mühlviertler Bauernhäuser

Die Bau- und Besitzergeschichte der Häuser Radingdorf 7 (Pramergut),  
Lest 11 (Dürrergut) sowie Lest 13 und 27 (Wegerergut)

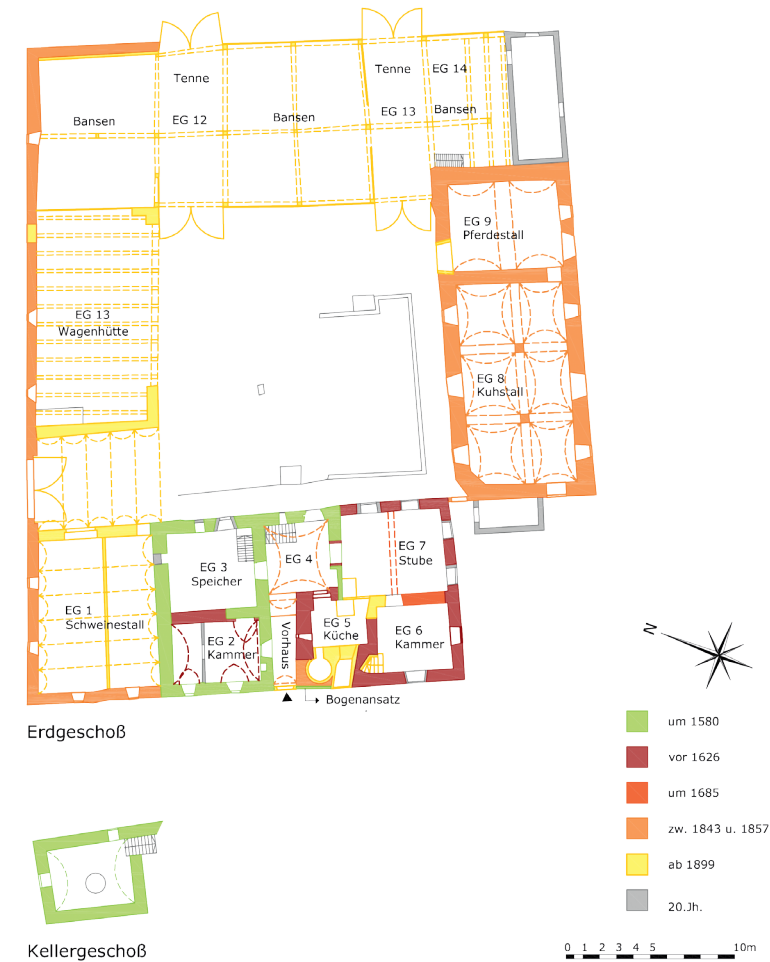
Abb. 1: Radingdorf 7, Bauphasenplan Erdgeschoß.

Bautypologisch handelte es sich bei dem Haus Radingdorf 7 um einen so genannten „Einspringerhof“, dessen südwestliche Ecke charakteristisch eingezogen ist (Abb. 1). Das Wohnhaus mit anliegendem Schweinestall befand sich im Westen, während der Kuh- und Pferdestall mit einem Heuboden im Südtrakt lagen. Der Nordtrakt diente als Wagenhütte, der Osttrakt als Scheune mit zwei Tennen zwischen drei Bansen. Da der Bauteil mit dem heutigen Schweinestall erst im 19. Jahrhundert hinzugefügt wurde, entsprach der Hof ursprünglich, wie die Darstellung am Franziszeischen Kataster von 1826 zeigt (Abb. 2), dem Typus des „Doppeleinspringers“ mit einem freistehenden Wohnhaus und einem U-förmig zusammengeschlossenen Wirtschaftstrakt. Wie bei einem Vierseithof war die Verbindung zwischen dem Wohnhaus und den Stalltrakten vermutlich durch

Im Erdgeschoß (siehe Abb. 1) errichtete man die große Stube EG7 im Südosten, die kleine Kammer EG6 im Südwesten mit einem einläufigen Aufgang ins Obergeschoß entlang der Nordmauer sowie die Küche EG5. Der Zugang von EG5 nach EG7 existierte noch nicht. Der Einbau der Küche führte zur stellenweisen Verengung des ursprünglichen Hauseingangs und zu dem für die Mühlviertler Bauernhöfe so charakteristischen Grundriss eines durch die Küche abgeriegelten Vorhauses.<sup>9</sup> Zur Überschaubarkeit oder Belichtung des Vorhauses erhielt die Nordmauer der Küche EG5 ein kleines getrichtertes, heute verfülltes Fenster, das in das Vorhaus führte. Das Fenster befand sich in einem Bruchsteinmauerwerk, das in einer deutlichen Baunaht 1,7 m östlich der Türstockinnenkante endete. Die Baunaht war über die gesamte Höhe der Mauer ablesbar und der Verputz bog von der Mauer nach Süden um. Das Vorhaus wurde demnach erst 1,7 m hinter dem Hauseingang durch die Küche verengt.

Nach dem Brand wurden der Nord- und Osttrakt unter Beibehaltung der älteren Außenmauern neu errichtet (siehe Abb. 1). Im Westteil des Nordtraktes brachte man einen Schweinestall ein, dessen Koben aus Granitplatten errichtet wurden. Ein Überlager wurde mit „18FRP99“ bezeichnet (für Florian und Rosalia Pramer, 1899). Für den Stall musste die Ostmauer von EG1 errichtet werden, ebenso wie die gegenüber liegende Mauer, die zusammen die breite, ältere Hofeinfahrt flankierten. Das Mauerwerk wurde aus Bruchsteinen errichtet, jedoch bereits mit Kalkmörtel gebunden. Der gesamte Stallbereich erhielt preußische Kappen.

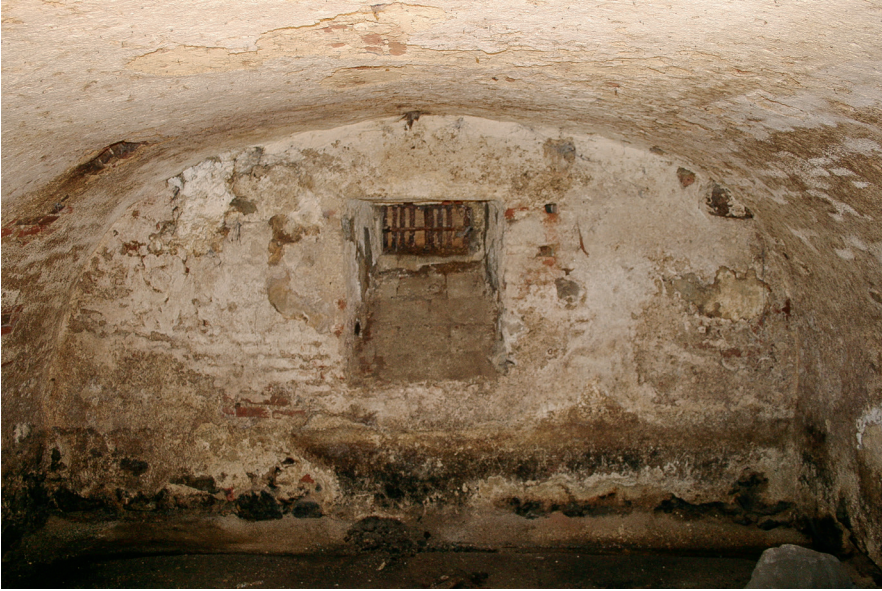
Abb. 3: Radingdorf 7, Keller mit primärem Fenster und Steckgitter in der Nordmauer, um 1580.

Der Keller wurde ebenfalls aus Mischmauerwerk errichtet, bei dem Steine vorherrschten. Die Struktur wurde als Netzmauerwerk ausgebildet, wobei in den Stoß- und Lagerfugen kleine Steine und Ziegelbruch auftraten. In der Mitte der Nordmauer befand sich ein primäres Fenster mit geraden Laibungskanten und stark abfallender Sohlbank, die aus flachen Gewölbeziegeln gebildet wurde (Abb. 3). Die Öffnung wurde durch ein Steingewände aus Granit umrahmt, das noch ein primäres Steckgitter besaß.

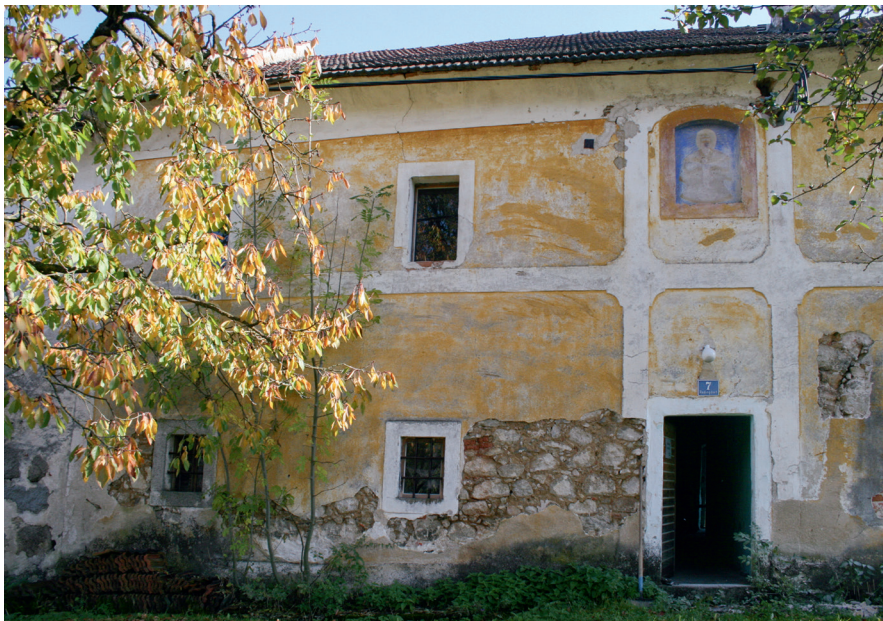
Abb. 4: Radingdorf 7, Westfassade des Kernbaus mit freigelegtem Mauerwerk, ganz rechts ist die Nordkante des ursprünglichen Zugangs zu erkennen.

Vom Fassadenmauerwerk konnten zwei Stellen großflächig befundet werden, einerseits an der Westfassade, andererseits an der ursprünglichen Nordfassade, die als Südmauer des heutigen Schweinestalls (EG<sub>1</sub>) erhalten blieb. Die Mauer der Westfassade war als Netzmauerwerk ausgeführt und bestand aus größeren Bruchsteinen, die mit Lehm gebunden wurden, der geringe Anteile von schlecht gelöschtem Kalk aufwies. Durch dieses Mauerwerk wurde die heutige Haustür sekundär gebrochen, die ursprüngliche Erschließung zeichnete sich 0,78 m südlich der heutigen Türinnenkante in Form eines großen Bruchsteinbogens ab, der ursprünglich in den südwestlichen Teil des Vorhauses führte (Abb. 4). Erhalten hatte sich lediglich die Nordkante des Bogens, da der gesamte Bereich später verändert wurde (siehe unten).

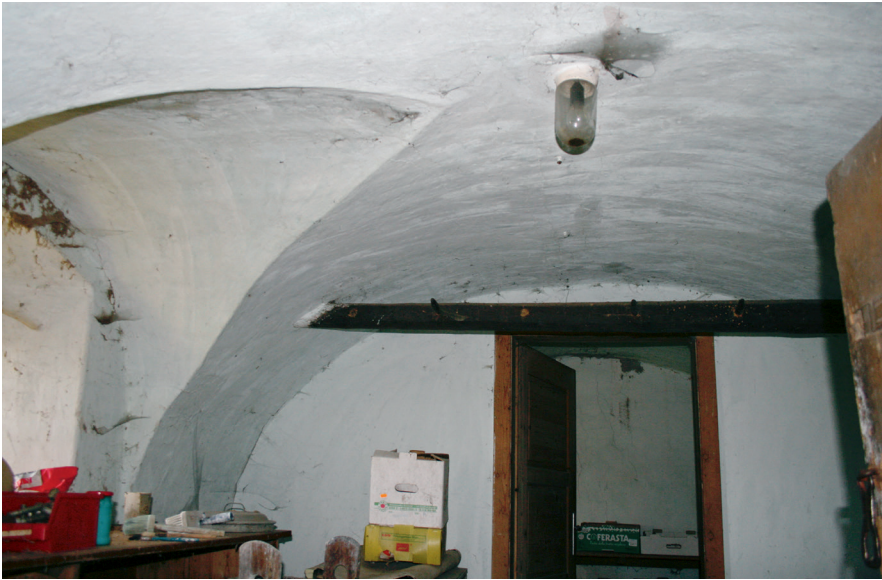
Abb. 6: Radingdorf 7, EG2, Ostmauer mit Stichkappe.

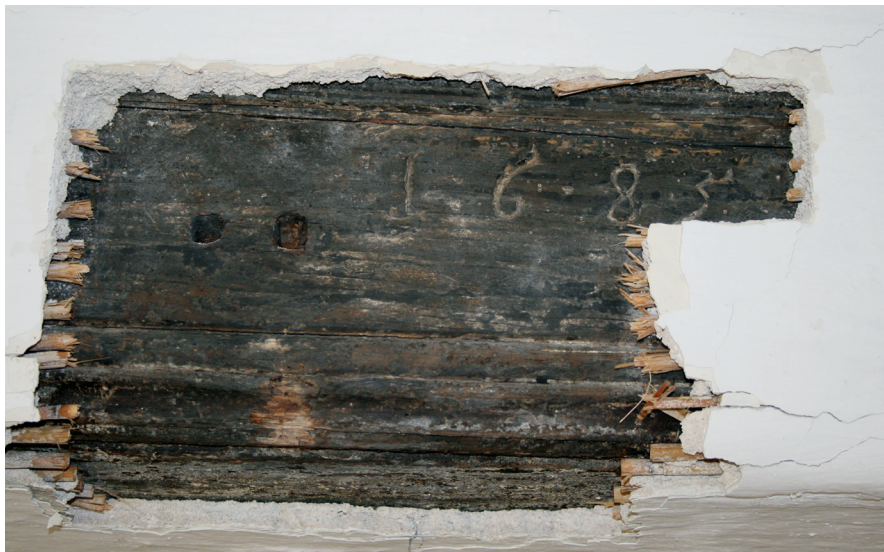
Abb. 7: Radingdorf 7, EG7, Rüstbaum mit der Datierung 1685.

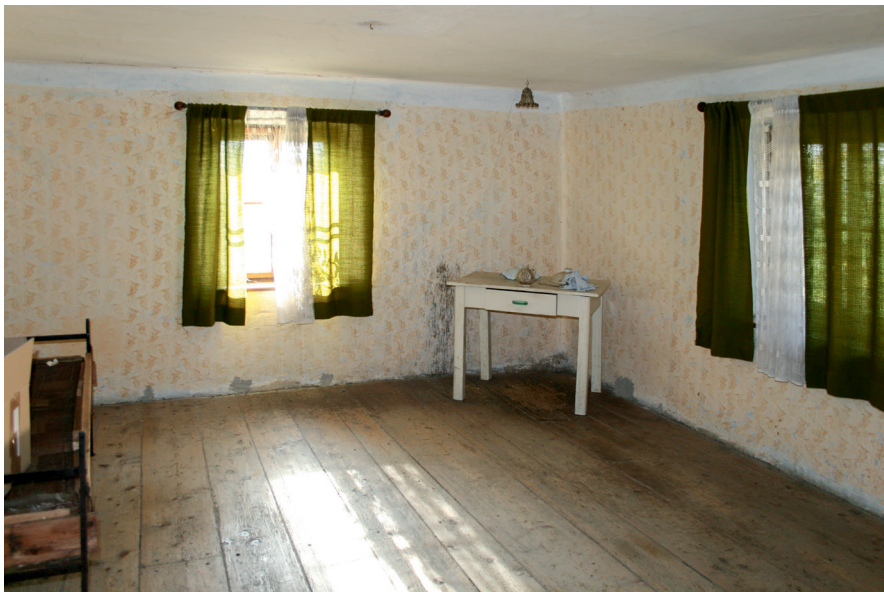
Abb. 8: Radingdorf 7, OG6, Kammer mit primären Fenstern, vor 1626.

Die Fenster in OG6 waren primär und entsprachen den Fenstern von EG6 (Abb. 8). An den Fenstern der Stube OG7 zeigten die Sondagen an der Südmauer hingegen massive Ausbesserungen. An der Ostmauer fanden sich zwei Nischen von verfüllten Fenstern. Die Rückwände dieser Fensternischen waren nur im unteren Bereich verfüllt, da hier ursprünglich lediglich schmale, querrechteckige Fenster geöffnet waren. Entsprechende Fenster fanden sich noch in geöffnetem Zustand

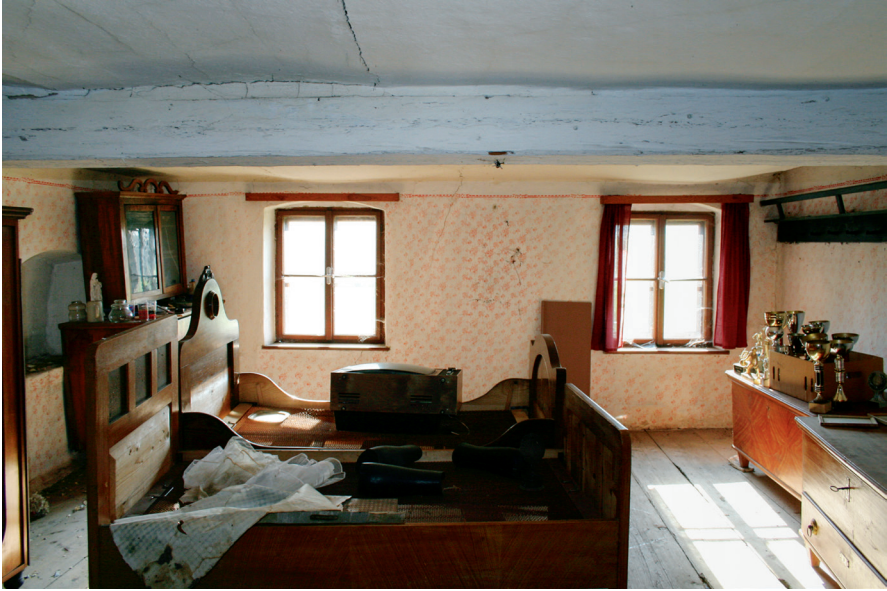
Abb. 9: Radingdorf 7, OG7, barocke Fensteröffnungen und rechts neue Zwischenwand zu OG6, um 1685.

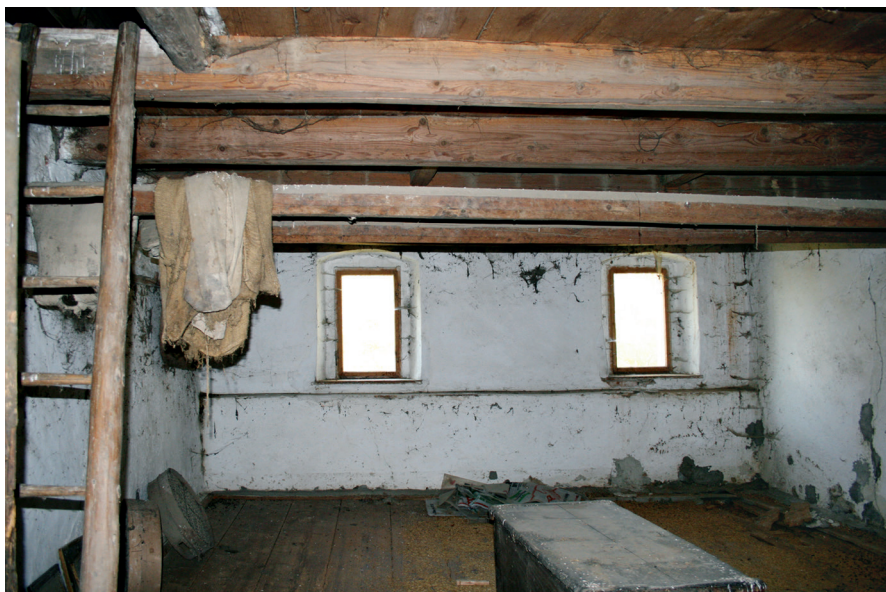
Abb. 10: Radingdorf 7, OG2/3 mit barocken Balkendecken, um 1685.

Ähnliches gilt auch für die beiden nördlich anschließenden Räume. Sowohl OG4 als auch OG2/OG3 besaßen Nord/Süd-laufende Holzbalkendecken (Abb. 10) mit Abfassungen und gestuften Trompen. Als zusätzliche Verzierung zeigten die Balken in OG4 größere Einkerbungen außerhalb der Trompenspitzen.

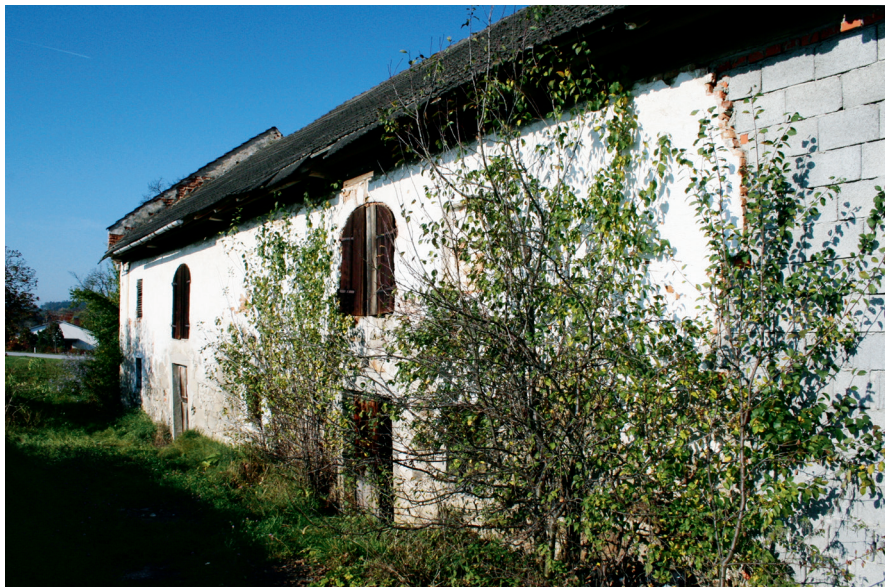
Abb. 11: Radingdorf 7, Kuhstall, Südfassade, Erdgeschoß zwischen 1843 und 1858, Obergeschoß 1899.

Das zweiräumige Erdgeschoß des Südtraktes (EG8–EG9) wurde aus Bruchsteinen errichtet (Abb. 11), die beachtliche Größen erreichten. Die Ecken wurden durch Ortsteine betont und das Mauerwerk als Netzmauerwerk versetzt, wobei nur teilweise Wert auf lagerhaften Versatz gelegt wurde. Auffällig war die abgeschrägte Nordwestecke des Baukörpers, der Bezug auf den bestehenden Wohntrakt nahm.

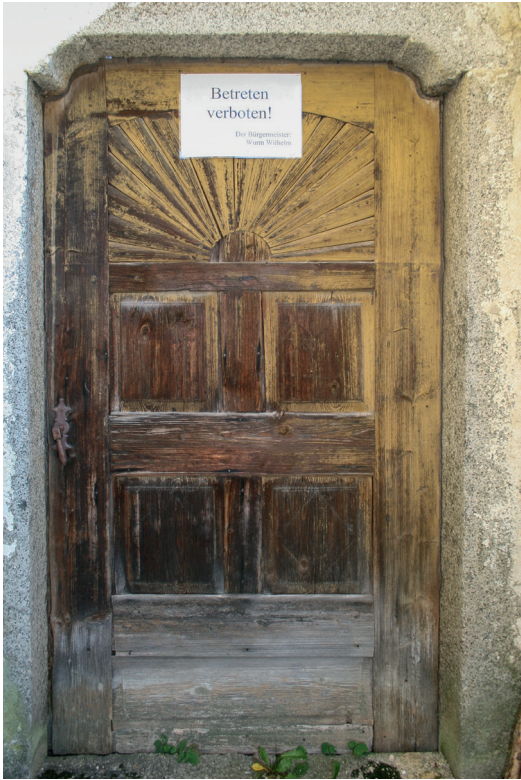
Abb. 12: Radingdorf 7, aufgedoppeltes Gehtür mit Sonnenmotiv zwischen Wohnhaus und Kuhstall.

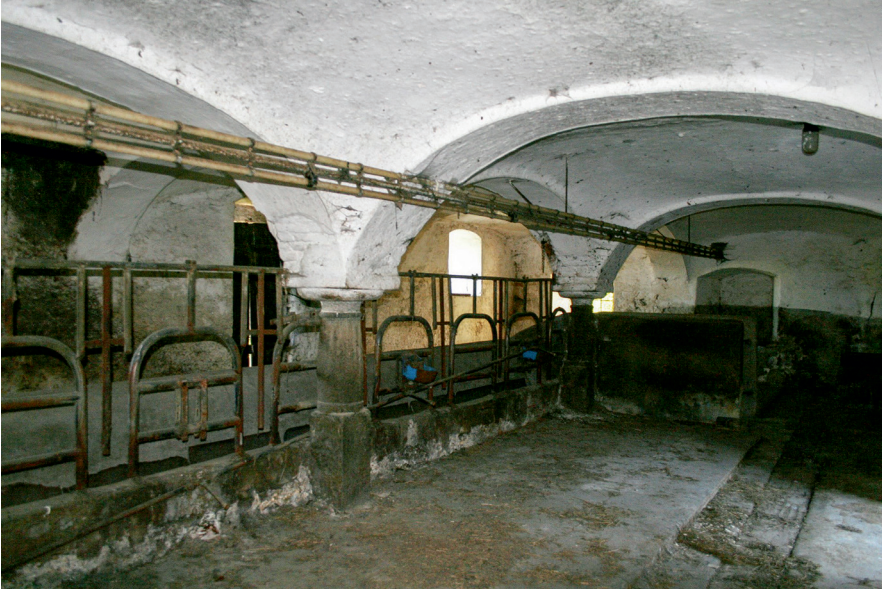
Abb. 13: Radingdorf 7, Kuhstall, platzgewölbte Säulenhalle.

Der Kuhstall EG8 wurde von einer zweischiffigen, dreijochigen Säulenhalle mit Platzlgewölben gebildet, die durch breite Gurtbögen voneinander getrennt waren (Abb. 13). Die beiden gedrungenen Säulen ruhten auf quaderförmigen

Steinsockeln, von welchen schmale, reifenförmige Basen zu den sehr stark gebauchten Trommeln überleiteten. Diese wurden von monumentalen Kapitellen aus Wulst, Kehlung und einer weit auskragenden, tellerförmigen Platte unter dem Kämpfer bekrönt. Der Pferdestall EG9 war ein zweijochiger Raum mit Platzlgewölben. In der Trennmauer zwischen den beiden Ställen fand sich ganz im Süden eine primäre, niedrige Öffnung für eine gemeinsame Wassertränke aus Stein.

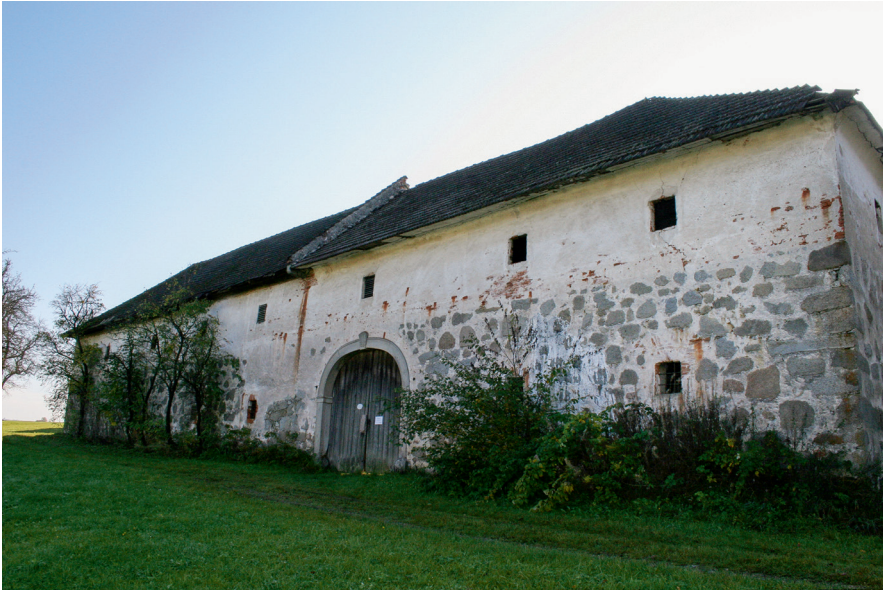
Abb. 14: Radingdorf 7, Wagenhütte und Schweinestall, Nordfassade.

In derselben Phase entstand auch das Untergeschoß des heutigen Nordtraktes, also des Schweinestalls und der Wagenhütte, aus Mischmauerwerk, wobei Stein bei weitem vorherrschte (Abb. 14). Ziegel fanden vor allem im Bereich um die Fenster und Türen Verwendung. Auch dieses Mauerwerk wurde mit Lehm gebunden, der jedoch aufgrund des Brandes von 1899 stark rot gefärbt war. Die Struktur war einmal mehr Netzmauerwerk, die Kanten wurden durch Ortsteine betont. Unverändert erhalten war das große Hofportal, eine breite Korbbogenöffnung mit Radabweisern, seitlichen Pfeilern, Kämpferplatten und einem Bogenschlussstein

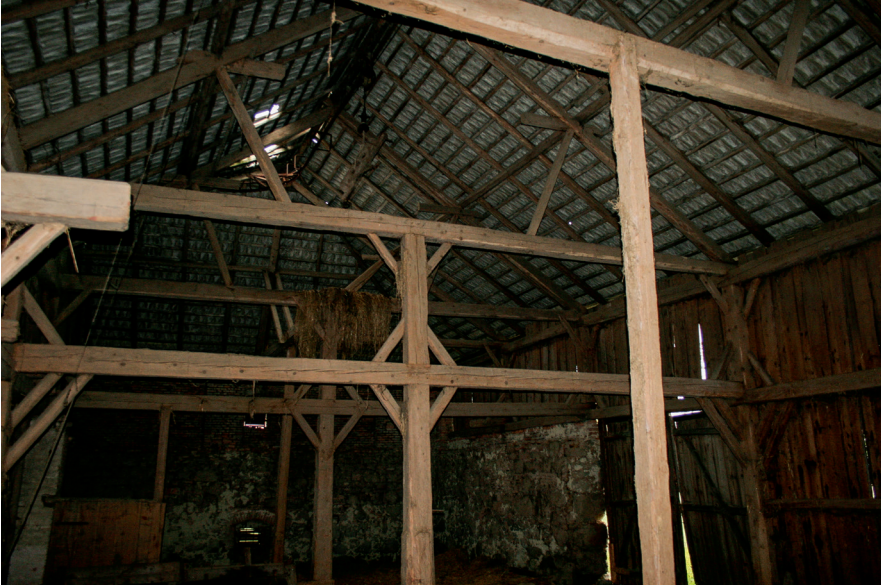
Abb. 15: Radingdorf 7, Ständerkonstruktion der Scheune, 1899.

Außerdem mussten die Holzkonstruktionen aller Trakte erneuert werden: der liegende Sparrendachstuhl des Wohntraktes, die Sparrendachstühle über dem Nord- und Südtrakt (über dem Schweinestall mit Hängesäulen) und die dreiteilige Ständerkonstruktion der Scheune mit zwei Kehlbalkenlagen (Abb. 15), Kopf- und Fußbändern sowie dem darauf ruhenden Sparrendachstuhl. Mehrfach finden sich die Jahreszahlen „1899“. Am Unterzug des Nordtraktes wurden die Inschrift „Florian & Rosalia / 18 Prammer 99“ (darunter sekundäre Ergänzung der späteren Besitzer „J H . k M . J H P .“) und ein rot-weißes Rautenmuster angebracht, das mittels vorgezogener Hilfslinien gleichmäßig über den Balken verteilt wurde.

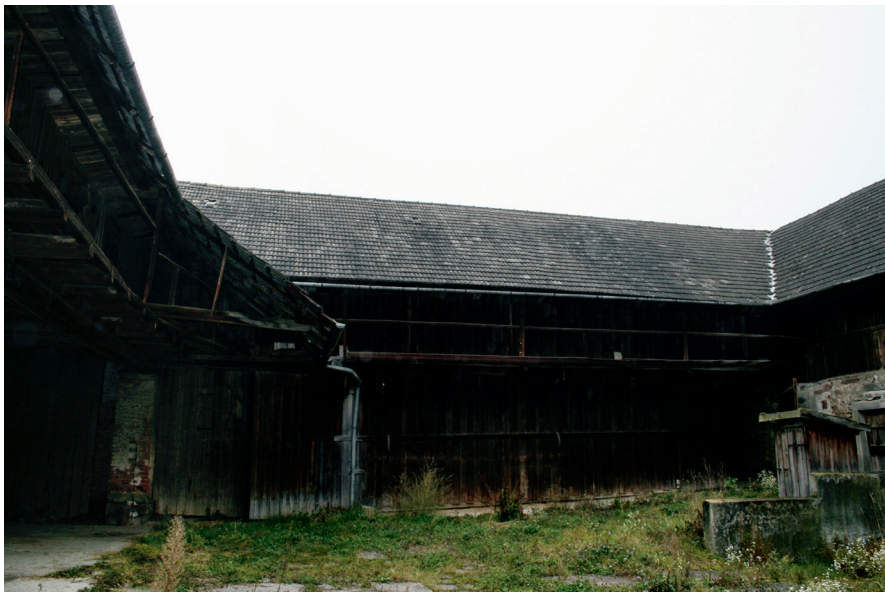
Abb. 16: Radingdorf 7, Scheune mit Schrotgang, 1899.

Die gleichen Hilfslinien fanden sich auch an zwei Flügeln der hofseitigen Tennentore. In der Schlacht des Obergeschoßes waren zahlreiche bäumchenförmige Stadelluken sowie entlang der Scheune ein Nord-Süd-verlaufender Schrotgang zu finden (Abb. 16).

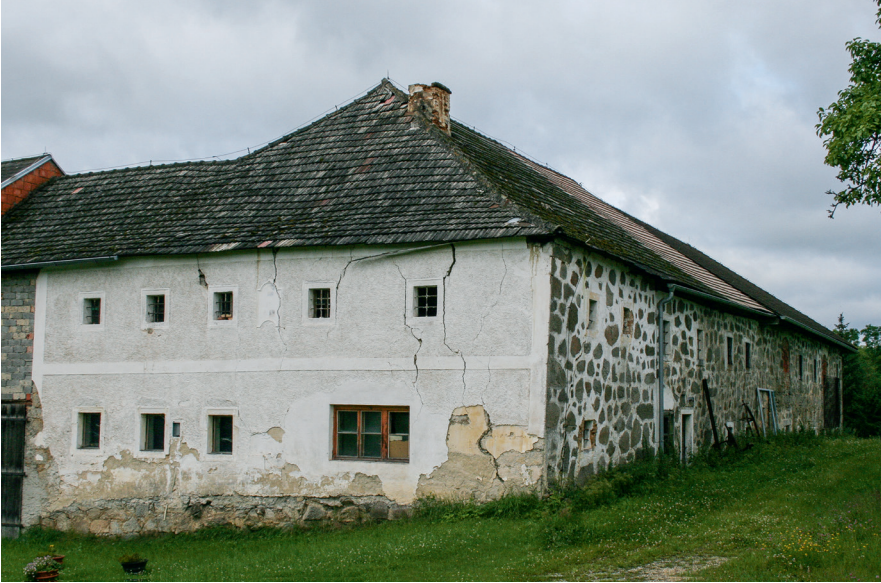
Abb. 19: Lest 11, Ansicht von Nordosten, der Kernbau reichte bis zur Ortsteinquaderung hinter der Regenrinne rechts.

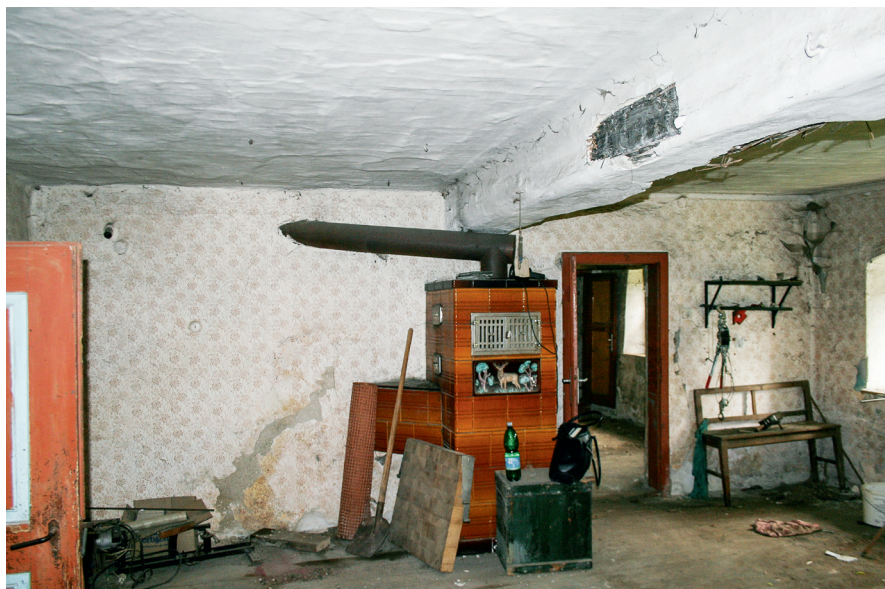
Abb. 21: Lest 11, EG2 mit Balkenunterzug von 1756.

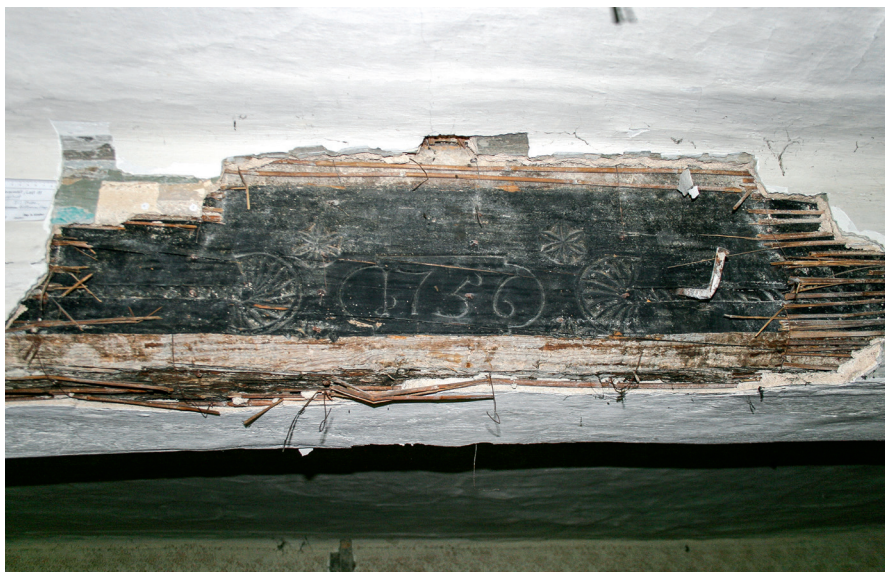
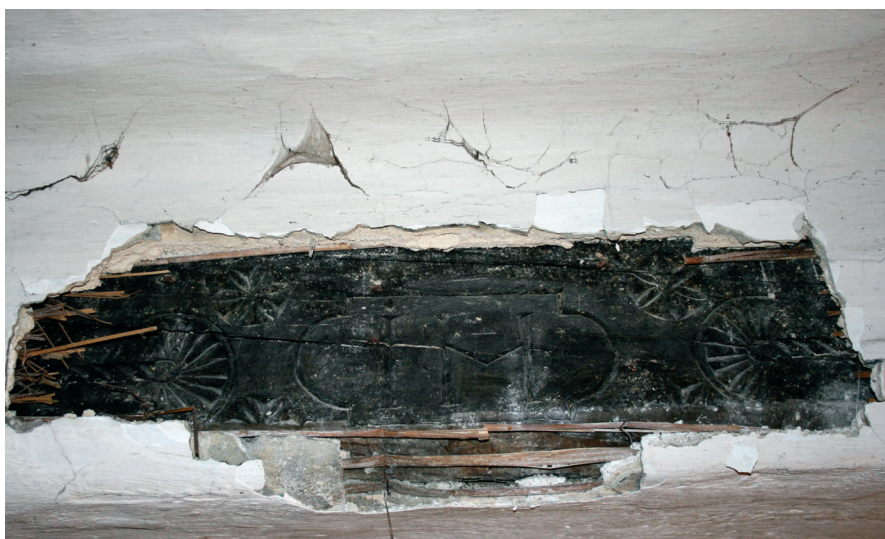
Abb. 22 und 23: Lest 11, EG2, Unterzug mit Datierung 1756 und I H.

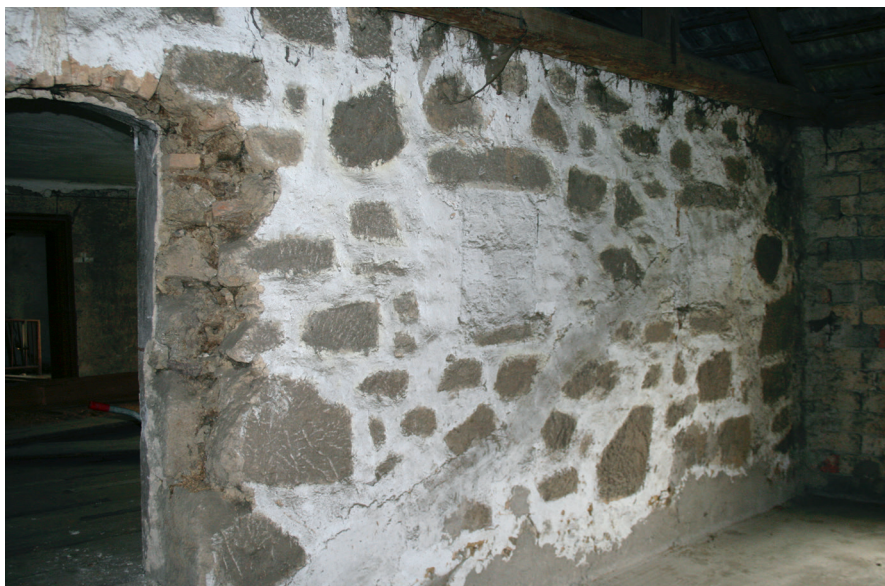
Abb. 24: Lest 11, Außenansicht der drei verfüllten Südfenster von OG2, das westlichste wurde im 20. Jh. zu einer Tür ausgebrochen.

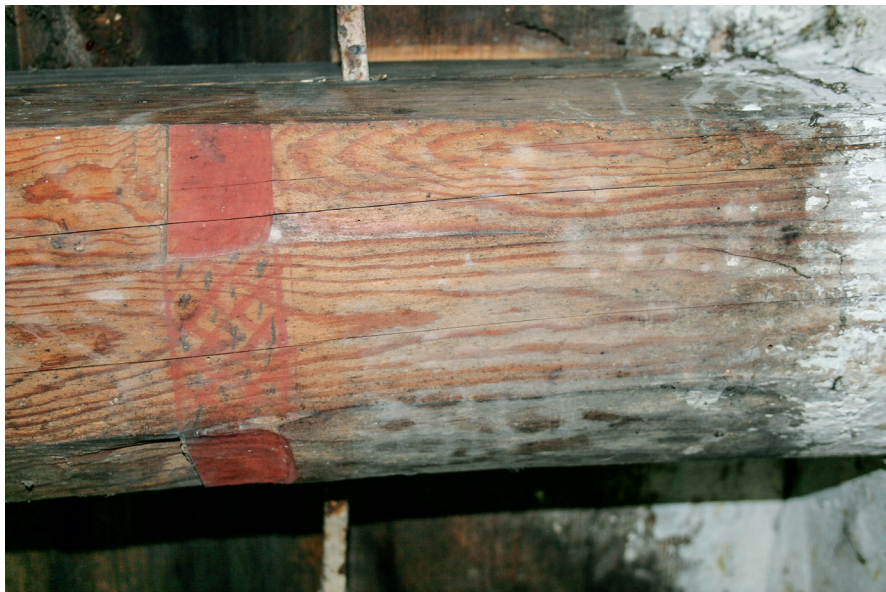
Abb. 25: Lest 11, OG1, Holzbalken mit Musterung.

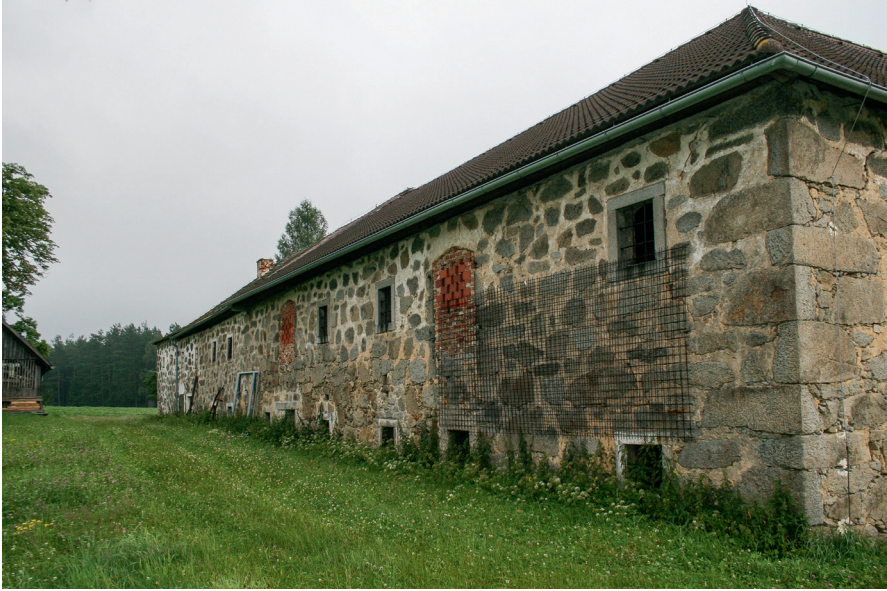
Abb. 26: Lest 11, Erweiterungsbau und Stalltrakt, Nordfassade, 1879/80.

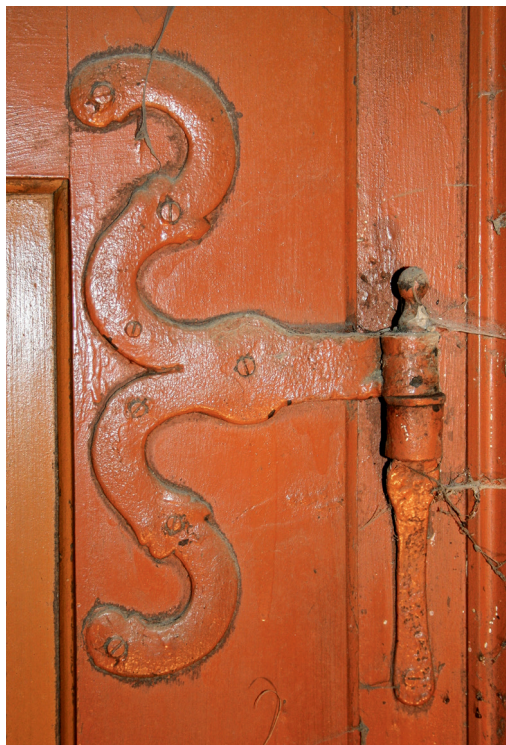
Abb. 27: Lest 11, EG2, Türbänder der Tür in der Westmauer.

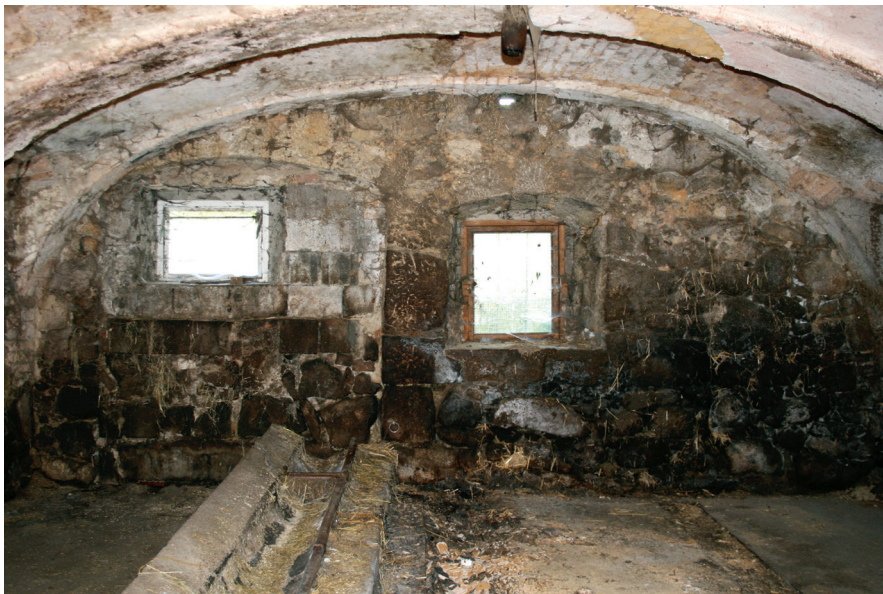
Abb. 28: Lest 11, Rinderstall EG8 mit einem primären Fenster rechts und einem zu einem Fenster nachträglich reduzierten Tor links.

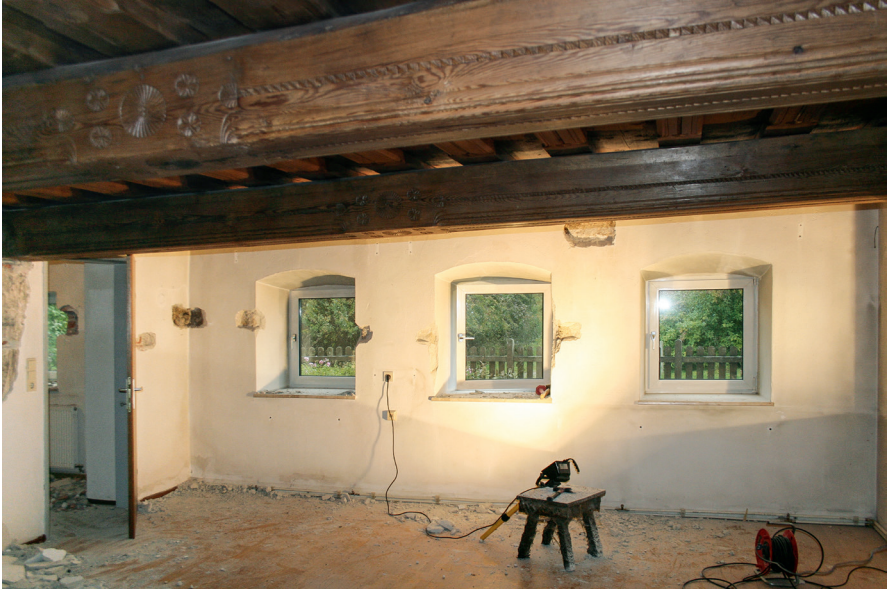
Abb. 32: Lest 13, Wohnstube EG2, Ostmauer, drei primäre Fensterleibungen.

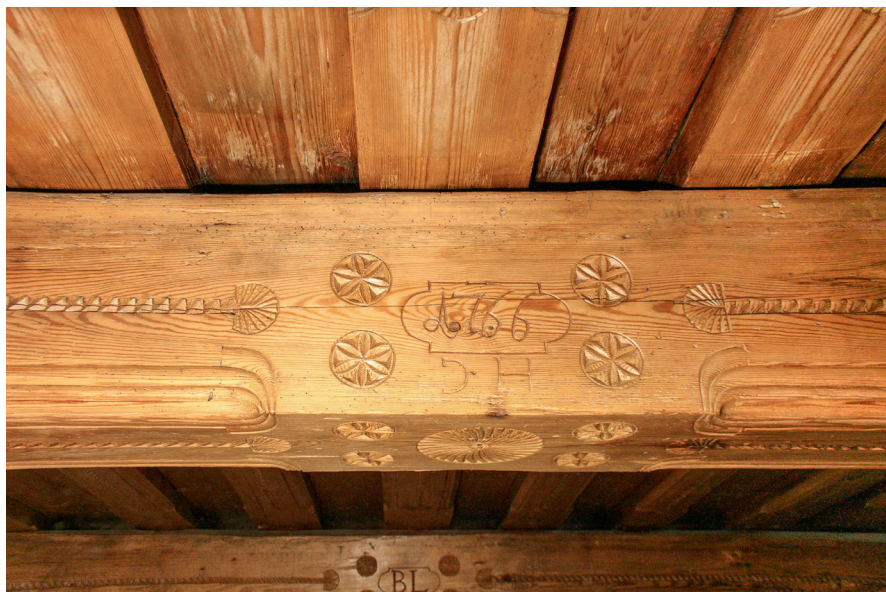
Abb. 33: Lest 13, EG2, östlicher Unterzug mit Datierung 1766.

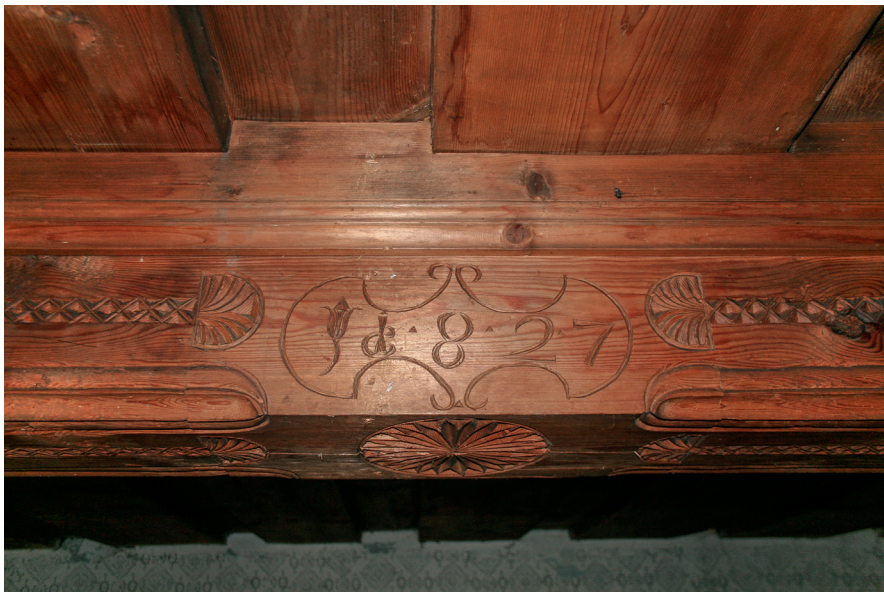
Abb. 35: Lest 13, OG2, Balkendecke, Unterzug mit Datierung 1827.

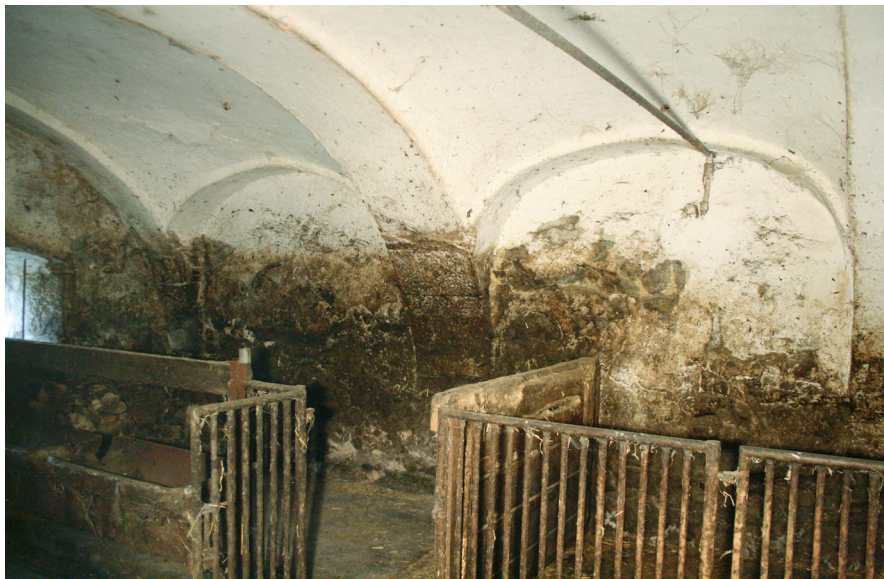
Abb. 36: Lest 13, EG8, Schweine Stall mit Platzlgewölbe.

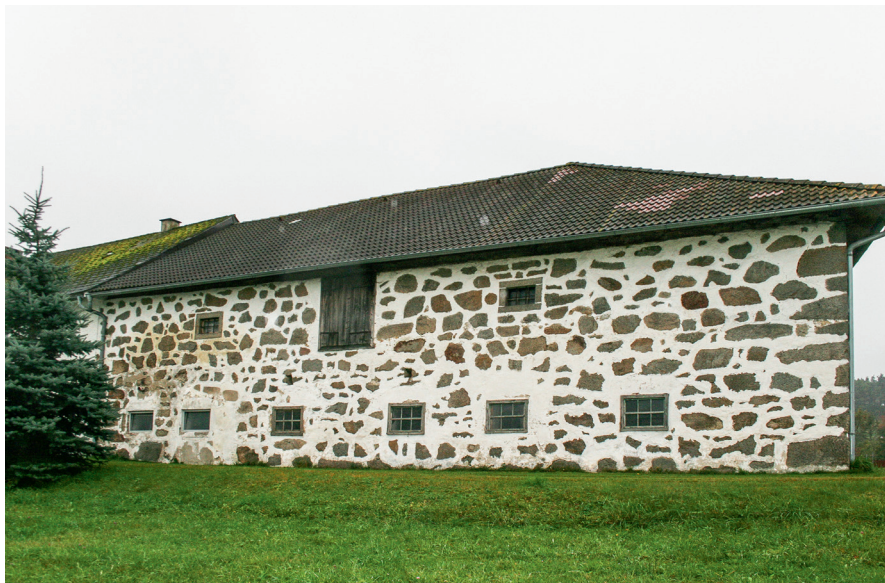
Abb. 37: Lest 13, Stall und Tennengebäude mit Ortsteinquaderung.

Über dem Erdgeschoß wurde ein großer Raum (siehe Abb. 31, OG3–OG10) errichtet, wobei seine Nordmauer weiter gezogen wurde und erst in der Nordwestecke des Gebäudes endete. Die Gebäudekanten wurden durch riesige Bruchsteine in Ortsteinsetzung betont (Abb. 37).

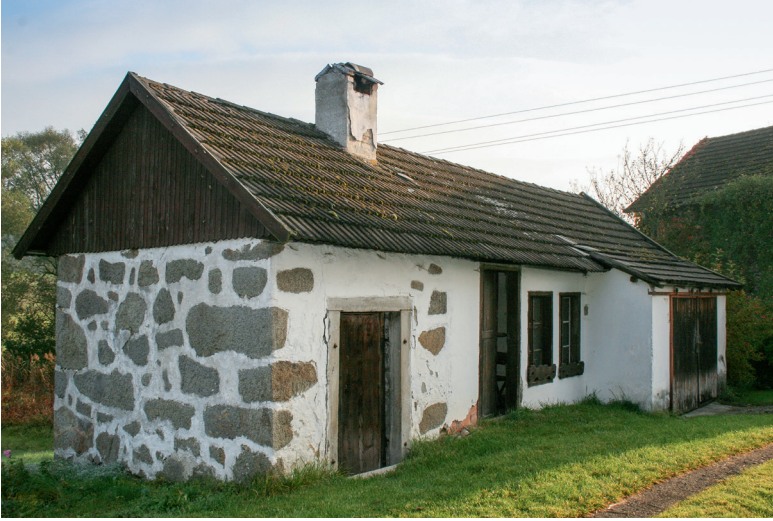
Abb. 38: Lest 13, Backhaus mit Abgang in den Most- und Erdäpfelkeller, daneben Ortsteinsetzung zum ursprünglich offenen Erdgeschossbereich.

In der gleichen Bauphase von 1827/37 entstand auch das ehemals benachbarte Backhaus (Abb. 38), das am Franziszeischen Kataster noch fehlt (Abb. 34). Es handelte sich um einen kleinen, an einem Hang zum Bach liegenden Bau aus Bruchsteinmauerwerk. Einige der Steine wiesen Brandspuren auf und belegten damit ihre spolierte Verwendung im netzartig versetzten Mauerwerk, wobei die Kanten des Baukörpers mit riesigen Ecksteinen betont wurden und über die Fassadenflächen ein hellbrauner Lehmverputz mit sehr wenigen Holzkohleflocken gezogen wurde, der die Steinköpfe frei ließ.

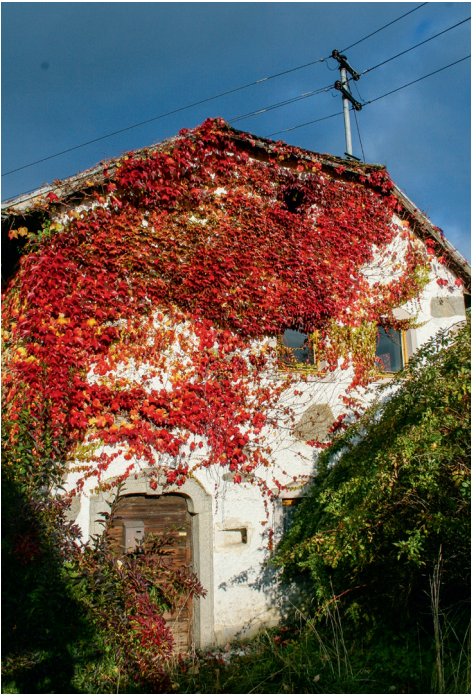
Abb. 39: Lest 13, Inleuthäusl, um 1930. Die Fenster zeigen noch einfache gefaschte Rahmungen.

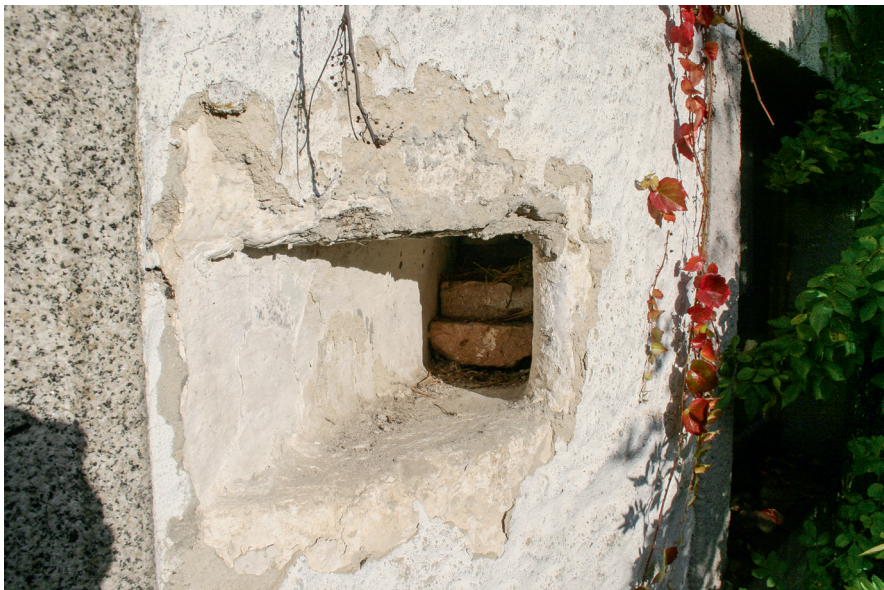
Abb. 40: Lest 13, Inleuthäusl, Spionfenster neben dem Eingang.

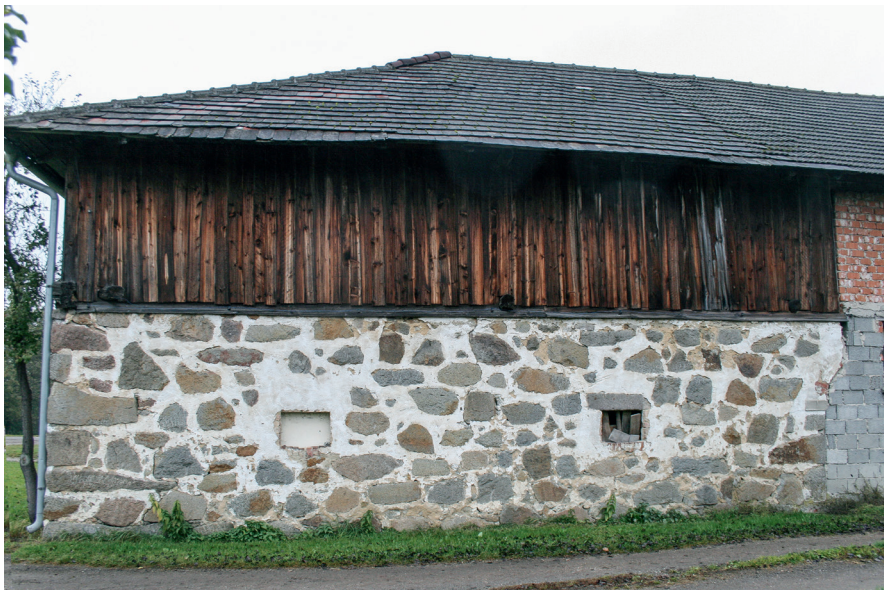
Abb. 41: Lest 13, Tenne von Süden.

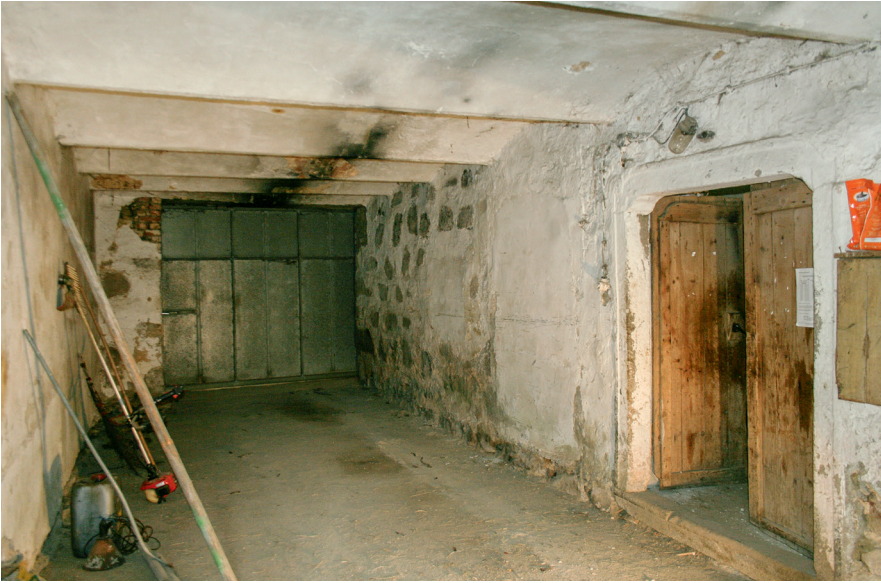
Abb. 42: Lest 13, Einfahrt EG11 mit preußischen Kappen, rechts das Portal zum Kuhstall von 1837.

Durch den Brand dürfte das Gewölbe des Kuhstalls (EG10) Schaden erlitten haben, so dass es durch preußische Kappen ersetzt wurde, die auch in der Einfahrt (EG11) zum Einsatz kamen. Die Einfahrt diente auch als Futterkammer und sollte im Falle eines neuerlichen Brandes als Fluchtweg für das Vieh dienen (Abb. 42).<sup>98</sup> In diesem Zusammenhang entstanden damals auch die beiden sekundär in der Südmauer des Stalls EG10 liegenden Tür- und Fensteröffnungen.

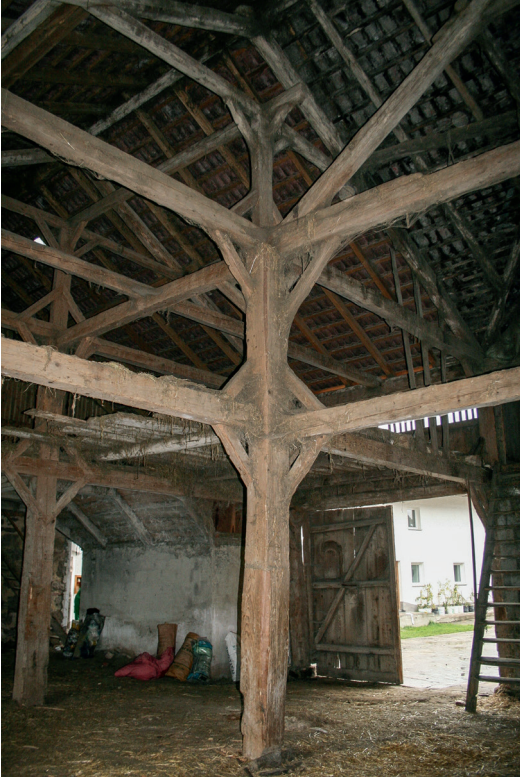
Abb. 43: Lest 13, Holzkonstruktion der Tenne mit drei Kehlbalkenlagen und Mittelsäulen.

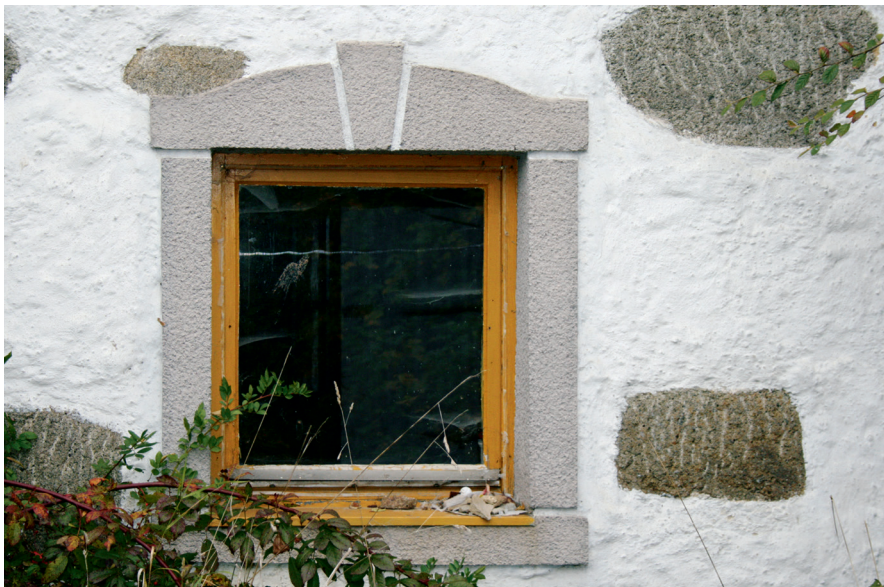
Abb. 44: Lest 13, Inleuthäusl, zwischenkriegszeitliche Fensterrahmung.
