Ruine Starhemberg — Versuch einer Baugeschichte.

Von Felix Halmer.

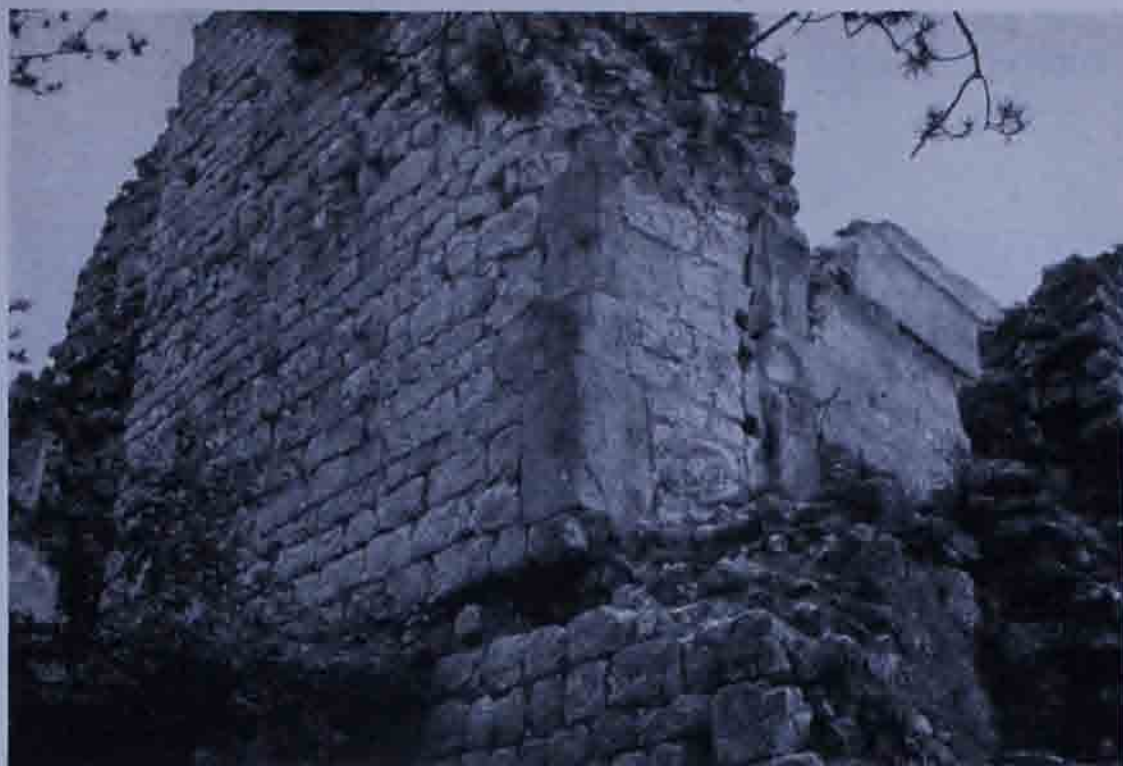
Abb. 1. Ruine Starhemberg, alter Berchfrit (?).
Phot. Halmer.

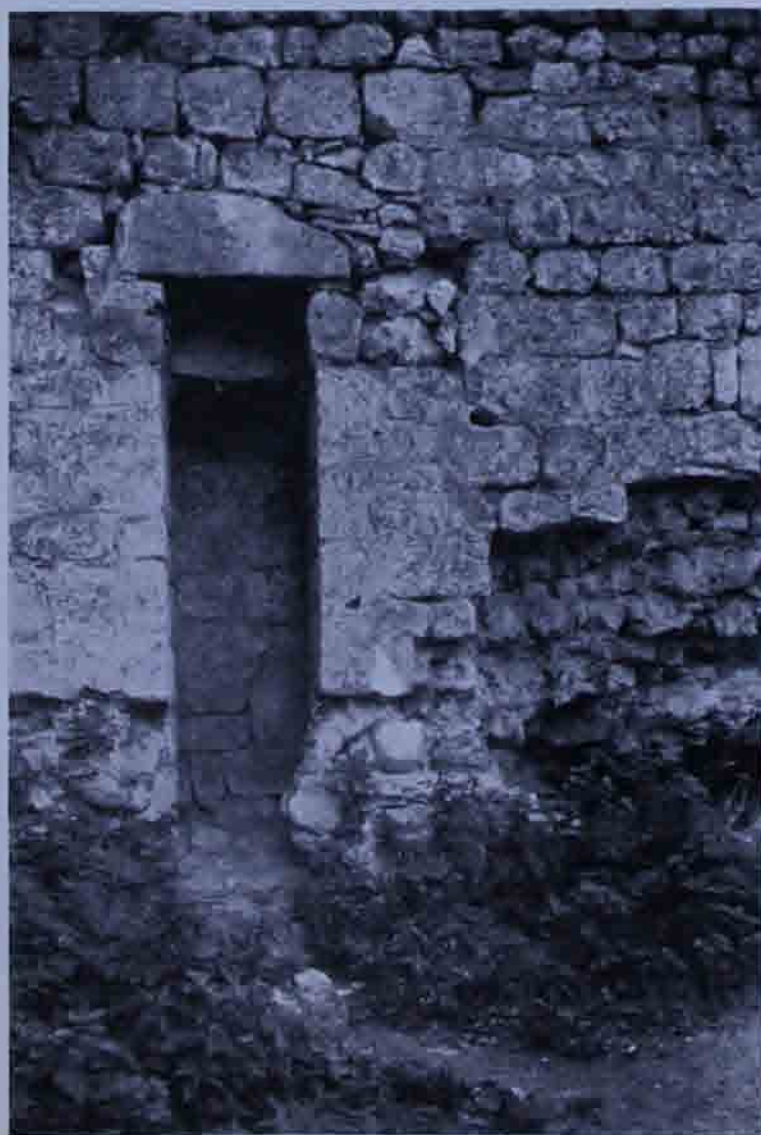
Abb. 3. Ruine Starhemberg, Palas, Nordostwand mit Abtritt.
Phot. Halmer.

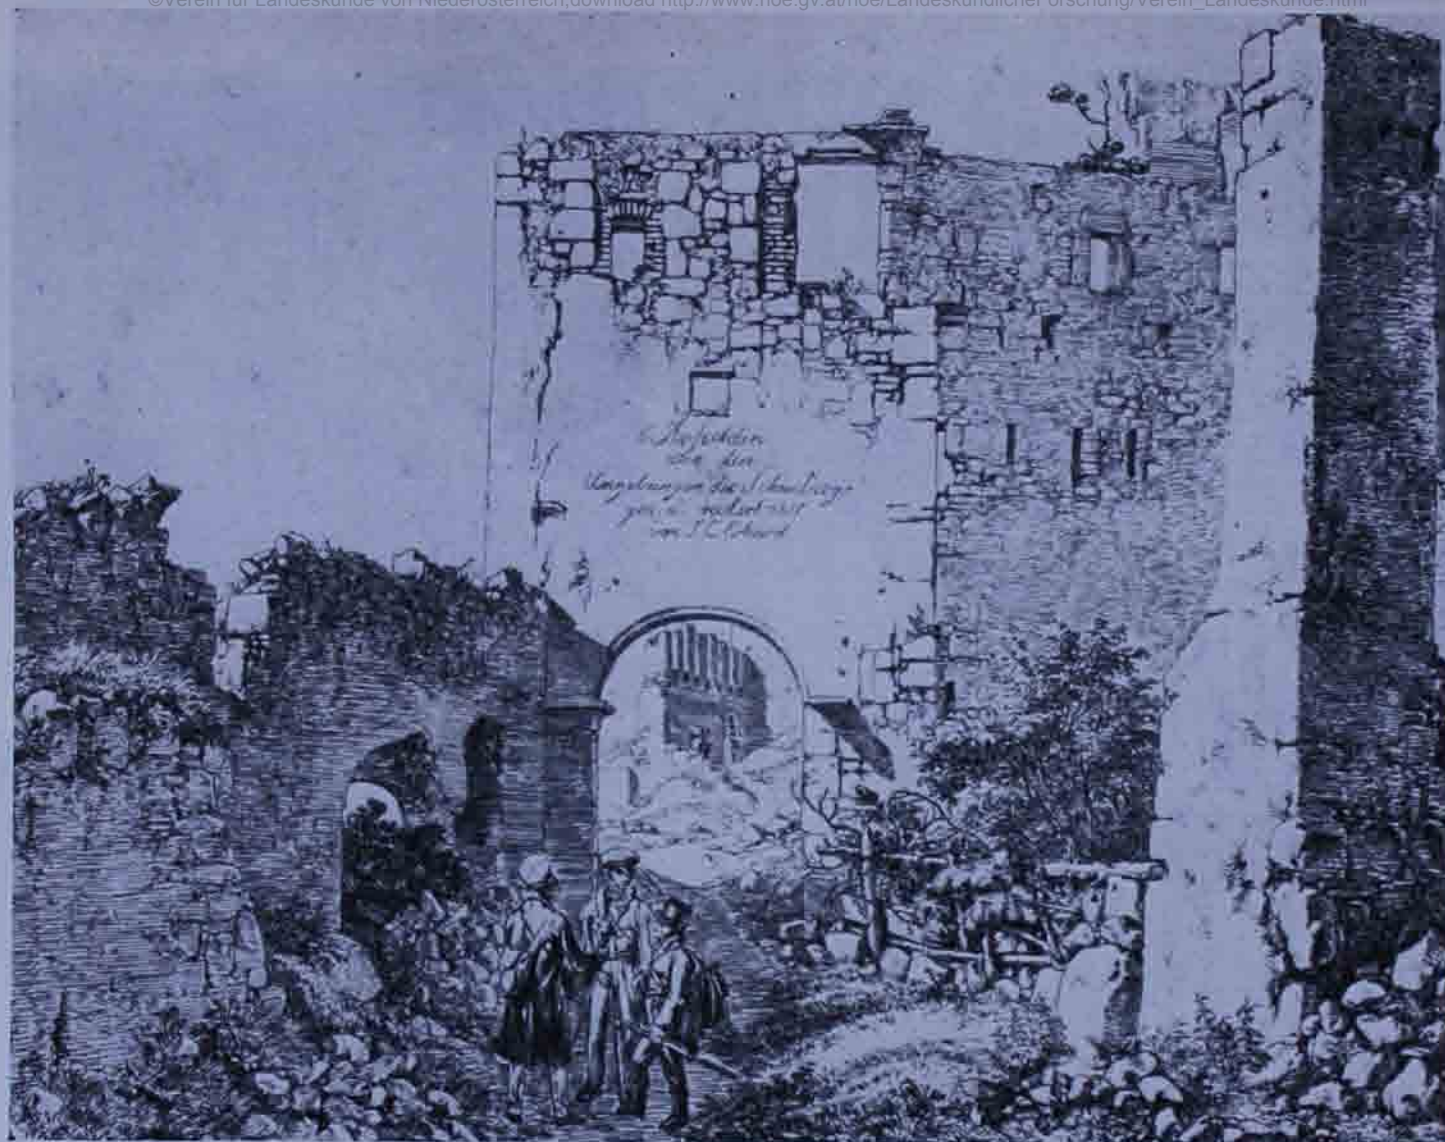
Abb. 4. Ruine Starhemberg 1817, Zwinger, zweites (erstes) Tor und Pfeiler.

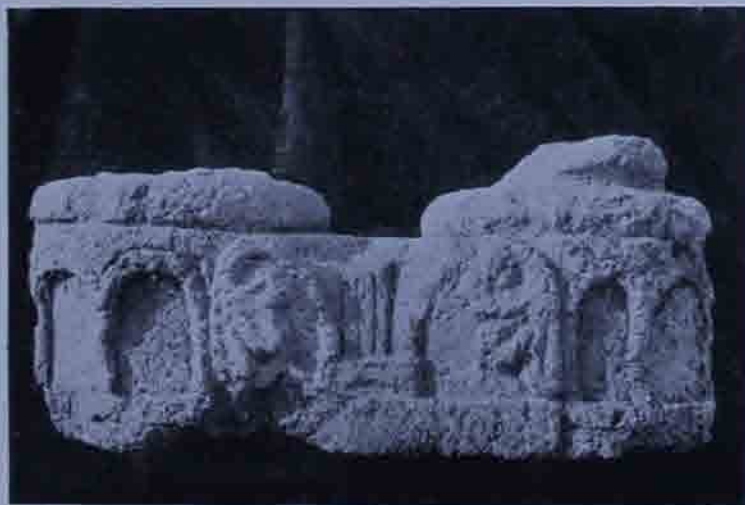
Abb. 7. Ruine Starhemberg, Südtrakt,
Säulenbasis eines Doppelfensters.
Phot. Halmer

Säulenbasis auf dem Dachboden des Gasthauses „Zur Ruine Starhemberg“ am Fuße der Burg aufgefunden, es war dort als Balkenunterlage benützt worden (Abb. 7). Ein Vergleich mit den Maßen zu der Zeichnung in den Berichten und Mitteilungen des Altertums-Vereines zu Wien⁴¹ (Abb. 8, 9) läßt erkennen, daß hier der Mauerteil zwischen
