Die alte Werra – Analyse des historischen Zustands der unteren Werra von Treffurt bis Hann. Münden

Martin Laduch, Ulrich Braukmann & Claus Neubeck

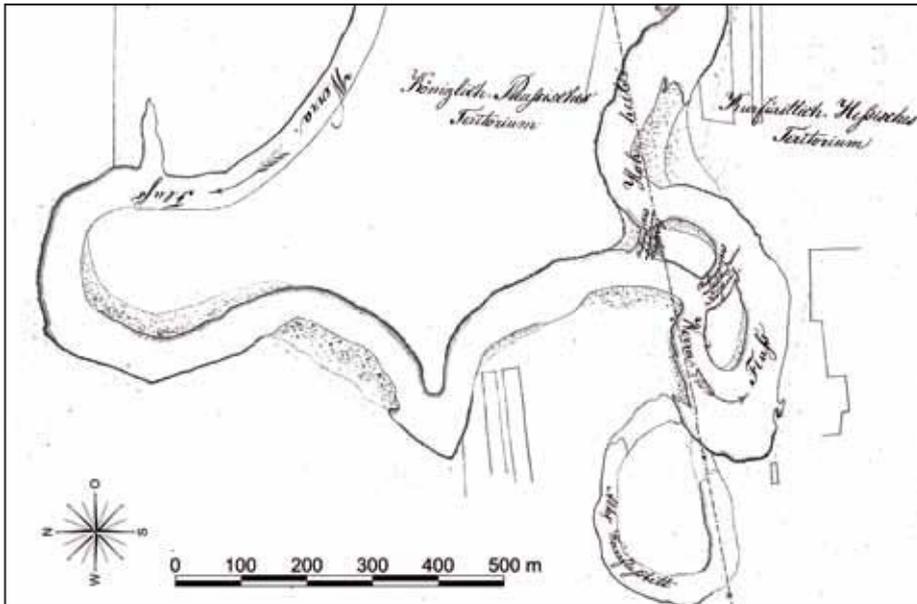
Abb. 2: Handriss vom Zustand der Werra westlich von Treffurt zur Mitte des 19. Jahrhunderts
Abb.: verändert nach HStAM Best. 53a Nr. 1540

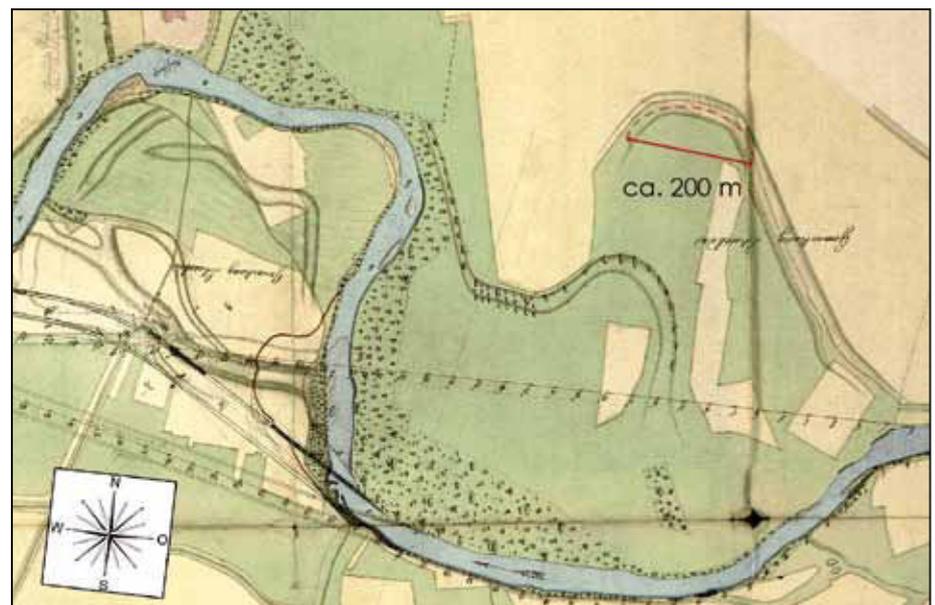
Abb. 3: Ausschnitt einer historischen Karte von einem Flussabschnitt der Werra bei Schwesbda
Abb.: verändert nach HStAM Best. Karten P II 10649

dann konnten hier teilweise kleine enge, aber auch größere Schleifen mit über 200 Meter im Durchmesser entstehen. In Abschnitten mit sehr breiten Talsohlen, wie im Eschweger Becken, konnten sich weit größere Schleifen und teils mäandrierende Abschnitte entwickeln (Abb. 3).

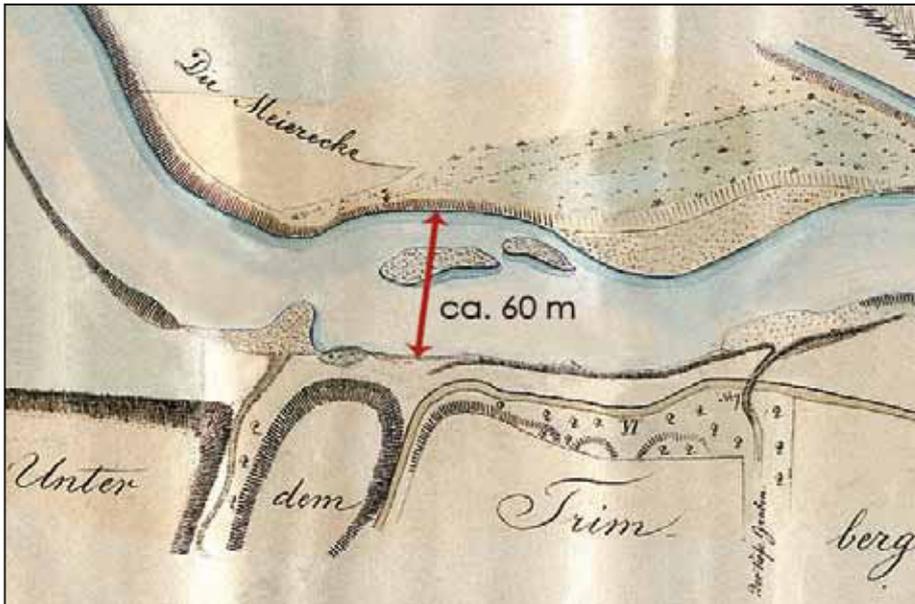
Abb. 4: Ausschnitt aus einer Karte der unteren Werra bei Ellershausen um 1850 (Abb.: verändert nach HStAM Best. Karten P II 10649)

Breite von etwa 30 und einer maximalen Breite von etwa 60 Metern. Die unterschiedlich breiten Abschnitte folgten kurz hintereinander (Abb. 4). Die Breitenvarianz des historischen Flusses kann demnach als hoch und sehr abwechslungsreich bezeichnet werden.

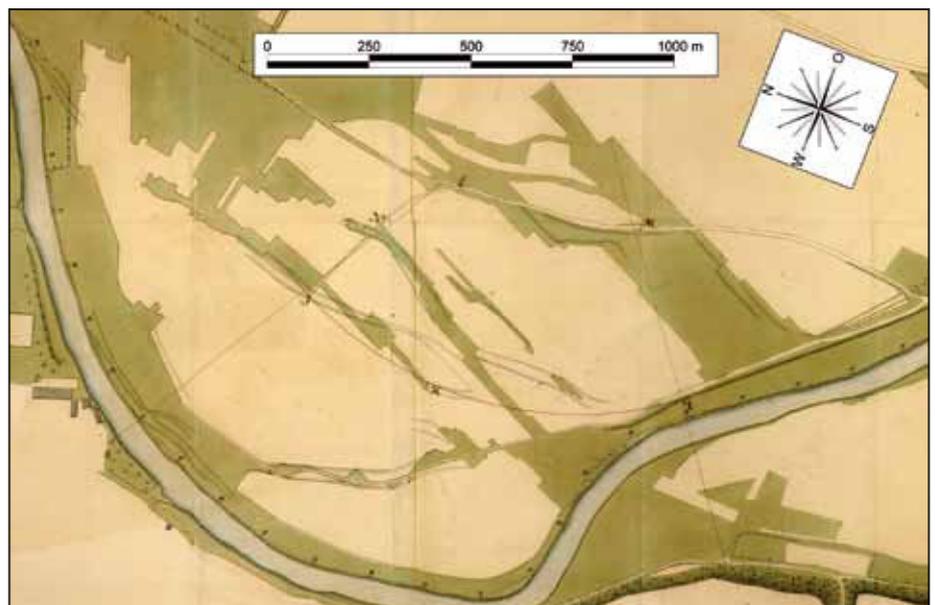
Abb. 5: Ausschnitt aus einer Karte mit dem Zustand der unteren Werra und der Aue in der Nähe von Großburschla (Abb.: verändert nach HStAM Best. 53a Nr. 1529)

Die damalige Landschaft der Aue bestand – neben dem Hauptstrom und seinen dauerhaft wasserführenden Nebenarmen und Nebengerinnen – nach KELLER (1901) zum größten Teil aus verlandeten Nebenarmen und Nebengerinnen. Hinzu kamen die Flutmulden und -rinnen, die nur bei erhöhtem Wasserstand oder bei Hochwasserereignissen durchströmt wurden (Abb. 5). Einen weiteren Bestandteil der Aue machten zudem kleinere Stillgewässerbereiche aus, die

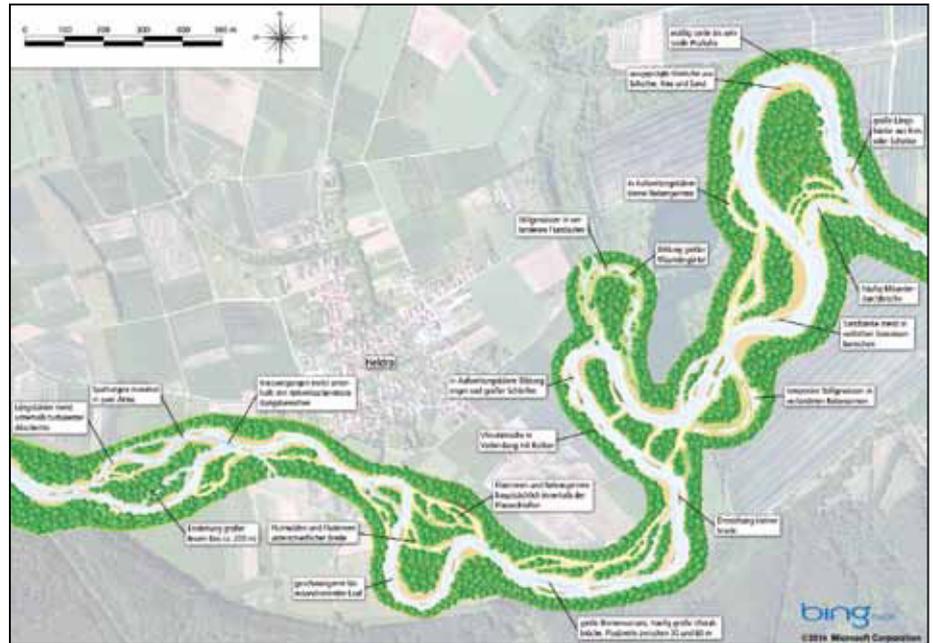
Abb. 6: Rekonstruierter Abschnitt der historischen Werra und ihrer Aue bei Heldra

Zur Veranschaulichung des historischen Zustands der unteren Werra sind zwei ausgewählte Fließgewässerabschnitte beispielhaft in einem möglichst großen Maßstab zeichnerisch rekonstruiert worden. Zusätzlich wurde für jeden der beiden Abschnitte ein Querschnitt der Aue angefertigt. Die Analyseergebnisse über den historischen Zustand wurden dabei als prioritäre Informationsquelle herangezogen. Als vorbereitender Arbeitsschritt musste allerdings bei jedem gewässerspezifischen Parameter überprüft werden, ob für eine vollständige zeichnerische Darstellung bzw. Rekonstruktion dieses Parameters genügend Informationen aus den eigenen Ergebnissen hervorgehen. War dies nicht der Fall, wurden die fehlenden parameterspezifischen Informationen zur Vervollständigung der rekonstruierten Flussabschnitte je nach Eignung gewässer- bzw. auentypologische Publikationen (BRIEM 2003 / KOENZEN 2005) entnommen. Des Weiteren dienten beispielsweise zur Rekonstruktion der historischen Laufkrümmung aktuelle Luftbilder, da man aus ihnen anhand bestimmter landschaftlicher Strukturen oft alte Gewässerverläufe ablesen kann.

langen Abschnitt bei Heldra und einen etwa zwei Kilometer langen Abschnitt bei Ellershausen. Die Talformen beider Abschnitte sind morphologisch grundlegend verschieden, sodass sie für unterschiedliche Talausprägungen im Bereich der unteren Werra von Treffurt bis Hann. Münden repräsentativ sind. So weitet sich das zuvor schmale Tal bei Heldra auf und die Linie der Talsohle verläuft sehr geschwungen. Das Tal bei Ellershausen dagegen ist durchgängig eher schmal und die Linie der Talsohle kann als gestreckt bezeichnet werden.

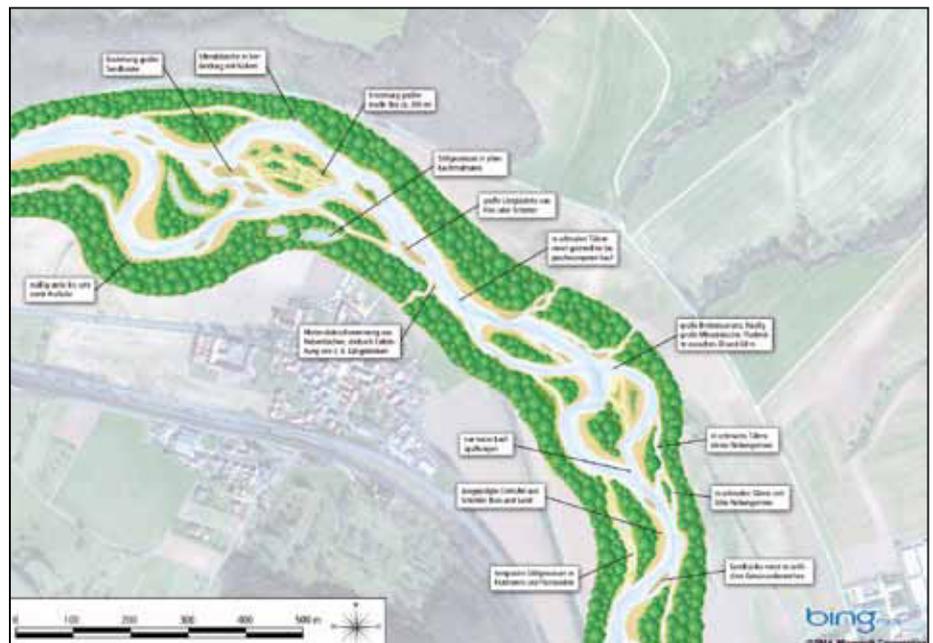
Abb. 7: Rekonstruierter Abschnitt der historischen Werra und ihrer Aue bei Ellershausen
