Die alte Werra – Analyse des historischen Zustands der unteren Werra von Treffurt bis Hann. Münden

Martin Laduch, Ulrich Braukmann & Claus Neubeck

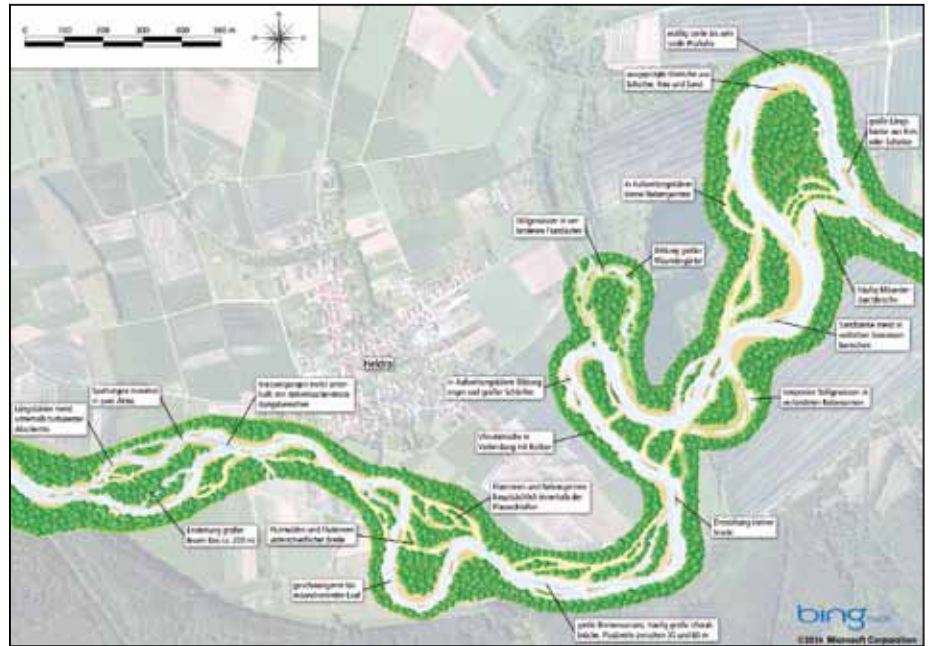
Abb. 6: Rekonstruierter Abschnitt der historischen Werra und ihrer Aue bei Heldra

Zur Veranschaulichung des historischen Zustands der unteren Werra sind zwei ausgewählte Fließgewässerabschnitte beispielhaft in einem möglichst großen Maßstab zeichnerisch rekonstruiert worden. Zusätzlich wurde für jeden der beiden Abschnitte ein Querschnitt der Aue angefertigt. Die Analyseergebnisse über den historischen Zustand wurden dabei als prioritäre Informationsquelle herangezogen. Als vorbereitender Arbeitsschritt musste allerdings bei jedem gewässerspezifischen Parameter überprüft werden, ob für eine vollständige zeichnerische Darstellung bzw. Rekonstruktion dieses Parameters genügend Informationen aus den eigenen Ergebnissen hervorgehen. War dies nicht der Fall, wurden die fehlenden parameterspezifischen Informationen zur Vervollständigung der rekonstruierten Flussabschnitte je nach Eignung gewässer- bzw. auentypologische Publikationen (BRIEM 2003 / KOENZEN 2005) entnommen. Des Weiteren dienten beispielsweise zur Rekonstruktion der historischen Laufkrümmung aktuelle Luftbilder, da man aus ihnen anhand bestimmter landschaftlicher Strukturen oft alte Gewässerverläufe ablesen kann.

langen Abschnitt bei Heldra und einen etwa zwei Kilometer langen Abschnitt bei Ellershausen. Die Talformen beider Abschnitte sind morphologisch grundlegend verschieden, sodass sie für unterschiedliche Talausprägungen im Bereich der unteren Werra von Treffurt bis Hann. Münden repräsentativ sind. So weitet sich das zuvor schmale Tal bei Heldra auf und die Linie der Talsohle verläuft sehr geschwungen. Das Tal bei Ellershausen dagegen ist durchgängig eher schmal und die Linie der Talsohle kann als gestreckt bezeichnet werden.

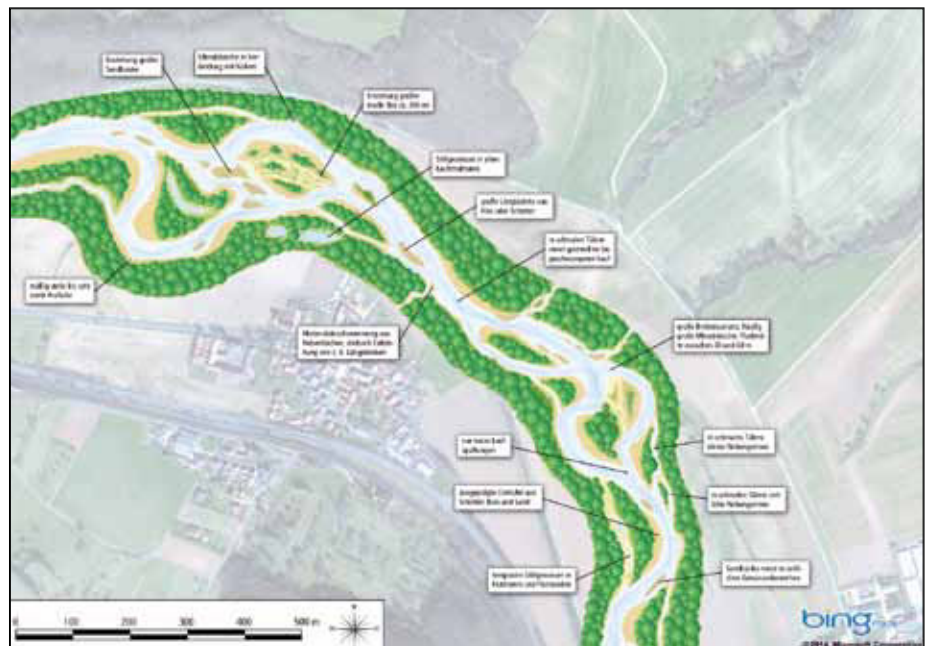
Abb. 7: Rekonstruierter Abschnitt der historischen Werra und ihrer Aue bei Ellershausen
