## Werner Haaß, Margit Kahlert und Rüdiger Braun

### Die Renaturierung des Wilhelmshäuser-Bachsystems bei Witzenhausen (Nordhessen)

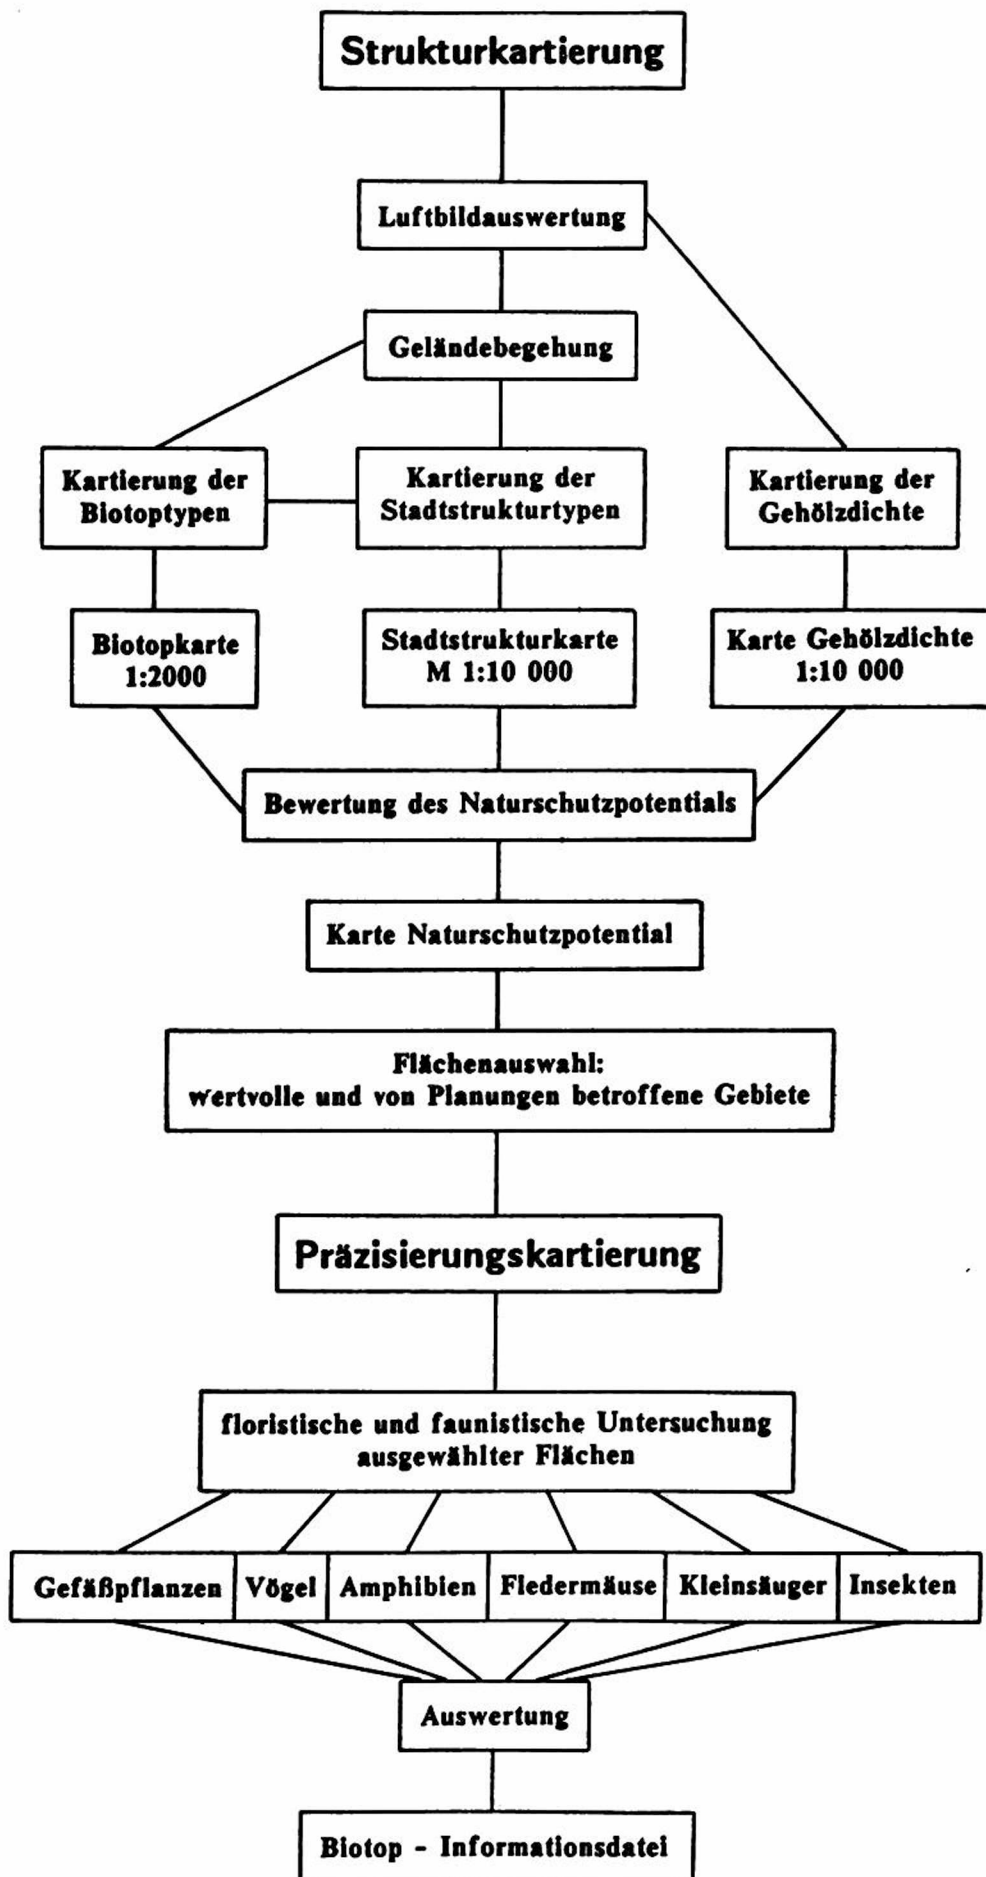
Abb. 1 : Inhalte und Ablauf der „Biotopkartierung Frankfurt a. M.“ in den Jahren 1985 bis 1990

Im Auftrag des Umweltamtes der Stadt Frankfurt am Main wird seit 1985 am Forschungsinstitut Senckenberg die Biotopkartierung des Stadtgebietes durchgeführt, ausgespart sind dabei nur Naturschutzgebiete und die dem Forstamt unterstellten Flächen. Die Bearbeitung erfolgt durch eine eigens am Senckenberg gegründeten AG Biotopkartierung, die eine wechselnde Zahl von Biologen umfaßt. Projektleiter ist der Leiter der Abteilung Botanik/Paläobotanik des Forschungsinstitutes (Abb. 1).

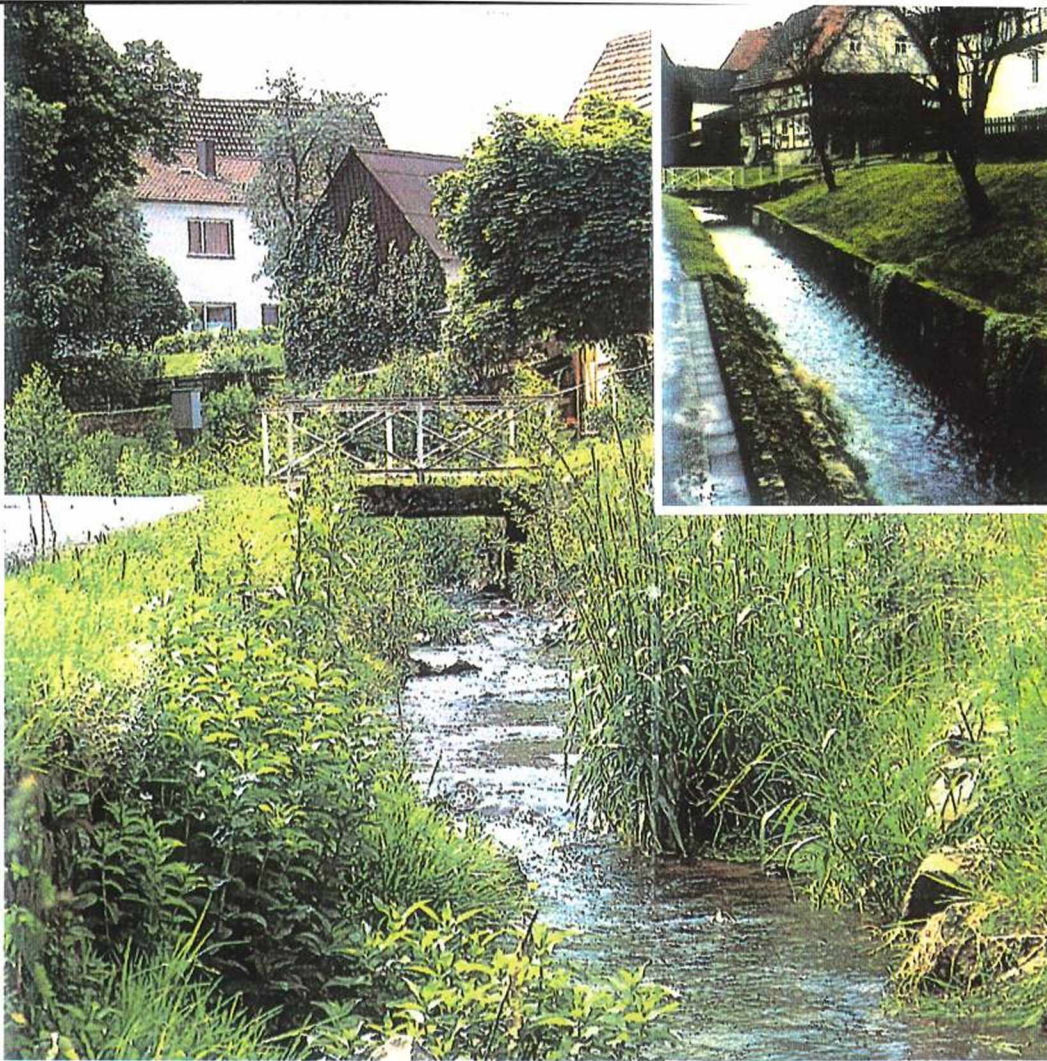
Taf. 18.1 (zu S. 136):

Naturnahe Gestaltung des Wilhelmshäuser Baches im Dorf Roßbach. Vor der Umgestaltung war die Sohle des Baches mit Beton versiegelt. Das Gewässer wurde beidseitig von Ufermauern begrenzt. Eine Beschattung war nur sporadisch vorhanden (kleines Bild). Im Rahmen der ökologischen Sanierung wurde die Betonsohle sowie die linksseitige Ufermauer entfernt. Die neugestaltete Uferböschung wurde mit standortgerechten Gehölzen bepflanzt; die Junggehölze sind im Bild noch nicht sichtbar.

Baumaßnahmen wurden im Außenbereich nur in verhältnismäßig kurzen Teilbereichen durchgeführt. In den Ortslagen war der technische Ausbau des Baches demgegenüber so weit fortgeschritten, daß eine ökologische Aufwertung des Baches ohne Rückbaumaßnahmen nicht denkbar war. In diesen Bereichen wurden Sohlabstürze und teilweise großflächige Versiegelungen der Sohle mit Beton entfernt und durch rauhe Sohlrampen sowie ein natürliches, nach unten durchlässiges Sohlsubstrat ersetzt. Vorhandene Ufermauern wurden soweit wie möglich durch ingenieurbioökologische Verbaumaßnahmen wie vegetativ bewehrte Krainerwänden und lebende Steinsätze ersetzt. Auch in den Ortslagen wurde der Bach mit standortgerechten Gehölzen, allerdings in teilweise aufgelockelter Anordnung, bepflanzt. (Tafel 18.1, S. 248)
