**Brigitte Karsten und Thomas Schmidt**

## **Der Einfluß von Ufergehölzen auf Gewässerbett- und Uferstrukturen am Beispiel eines Mittelgebirgsbaches**

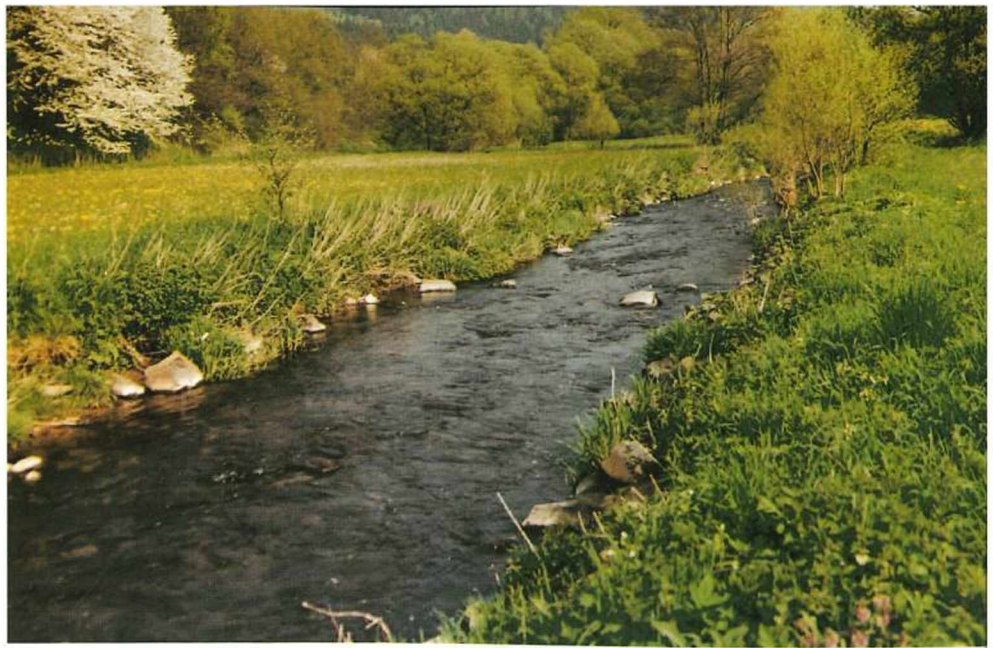
Taf. 7.1 (zu S. 108):  
Untersuchter Bachabschnitt ohne  
gewässerbegleitenden Gehölzsaum -  
die Losse zwischen Oberkaufungen  
und Helsa.  
Foto: B. KARSTEN & TH. SCHMIDT

serabschnitte herangezogen werden, die einander in Größe und Abflußverhalten weitgehend entsprechen. Nach Bereisungen potentiell geeigneter Bäche im Umland von Kassel wurde die Losse, ein Buntsandsteinbach an dem Abschnitte mit fehlendem bzw. sehr spärlichem Gehölzbestand und Strecken mit durchgehendem Erlen-Weiden-Galeriewald wechseln, als Untersuchungsgewässer gewählt. Um vergleichbare Ergebnisse zu bekommen, wurden je zwei 300 Meter lange Bachabschnitte mit bzw. ohne Ufergaleriewald ausgemessen und als Probestrecken festgelegt (s. Taf. 7.1-7.2, S. 295).

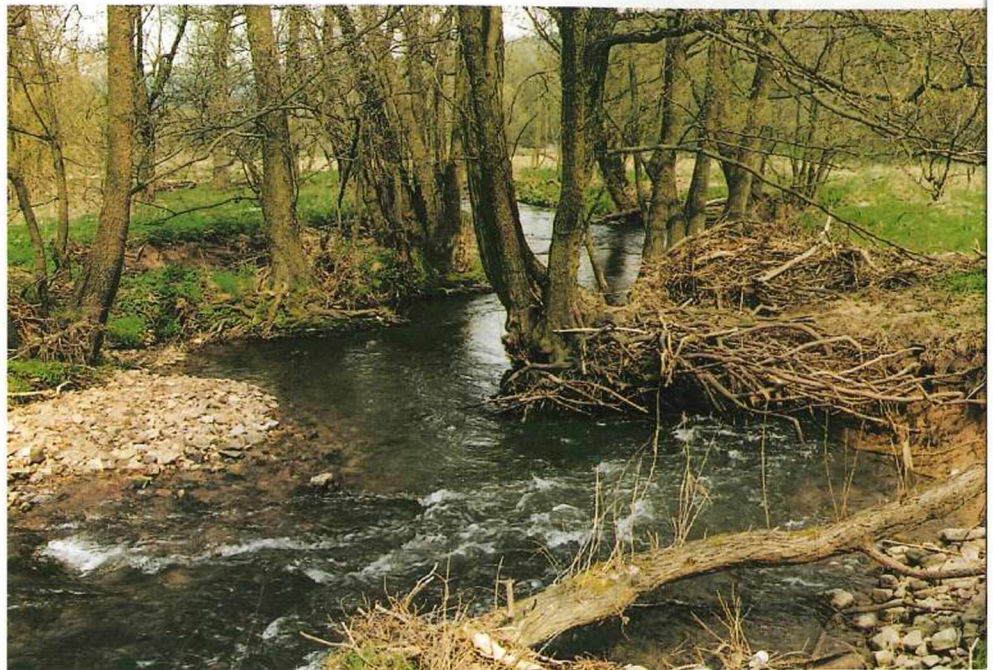
Taf. 7.2 (zu S. 108 u. 111):  
Von Galeriewald gesäumter Untersu-  
chungsabschnitt - die Losse oberhalb  
von Helsa.  
Foto: B. KARSTEN & H. SCHMIDT
