# Sanierung des Weges zur Stüdlhütte am Großglockner durch die Sektion Oberland des Deutschen Alpenvereins

Von *Bernhard Springer*

## **Bauablauf / Dokumentation**

Im Sommer 1998 wurde der Hüttenanstiegsweg zur Stüdlhütte an der Großglockner-Südseite im Bereich zwischen Lucknerhütte (2227 m) und Stüdlhütte (2800 m) zur Erhaltung der Naturlandschaft des Ködnitztales (Nationalpark Hohe Tauern) grundlegend saniert.

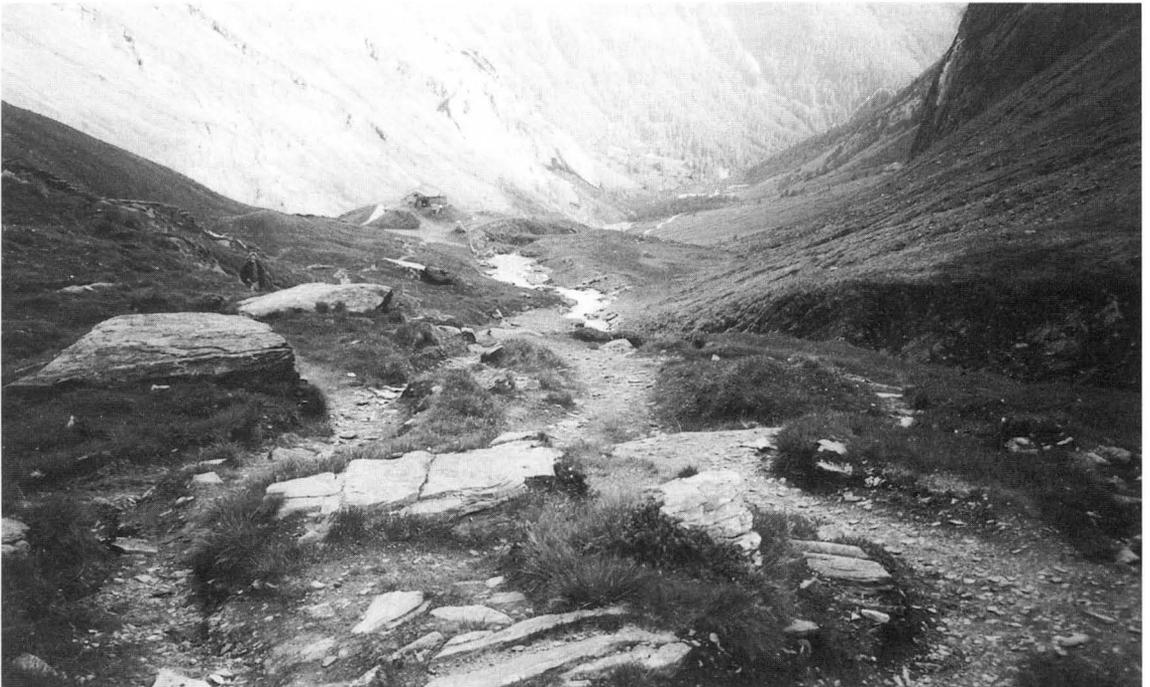
Abb. 2: Unklarheit vor der Sanierung: Wo ist hier der Weg?

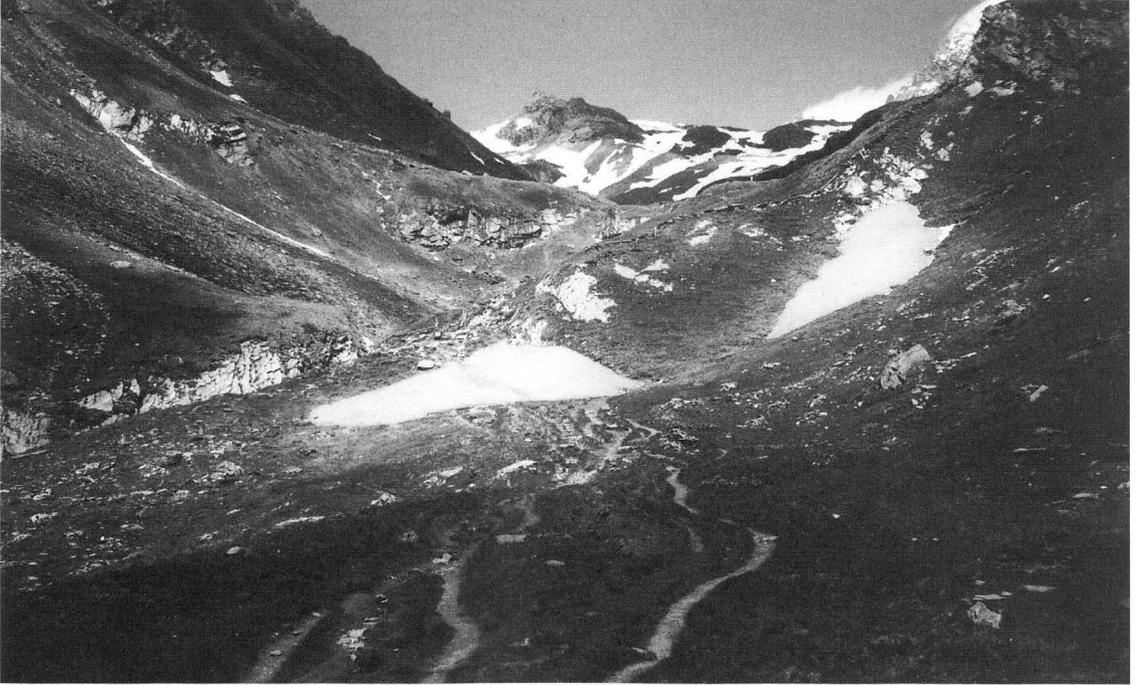
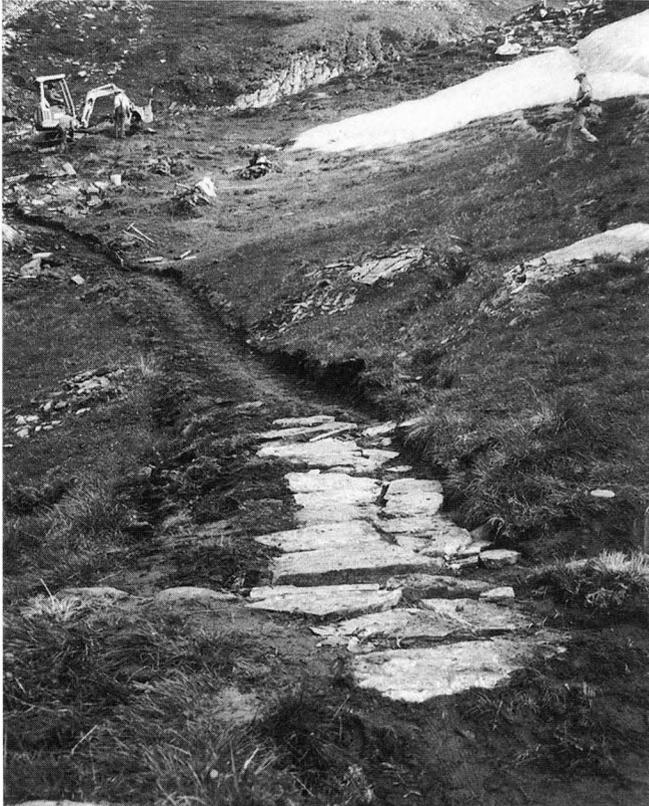
Abb. 3

Ca. 2280 m  
Durch Verlegung  
des Weges auf die  
linke Hangkante  
ist der Wegeverlauf  
früher im Jahr  
erkennbar, die  
zahlreichen Parallel-  
wege können  
begrünt werden.

Im Bereich vor der Talverengung auf ca. 2280 m wurde der Weg auf die im Aufstiegssinne linke Begrenzungsrippe verlegt, da diese im Frühjahr viel eher ausapert und damit Unsicherheiten in der Wegeführung v.a. beim Abstieg (Weiterweg nach Abrutschen über Schneefeld) vermindert werden. Ebenso wurde durch

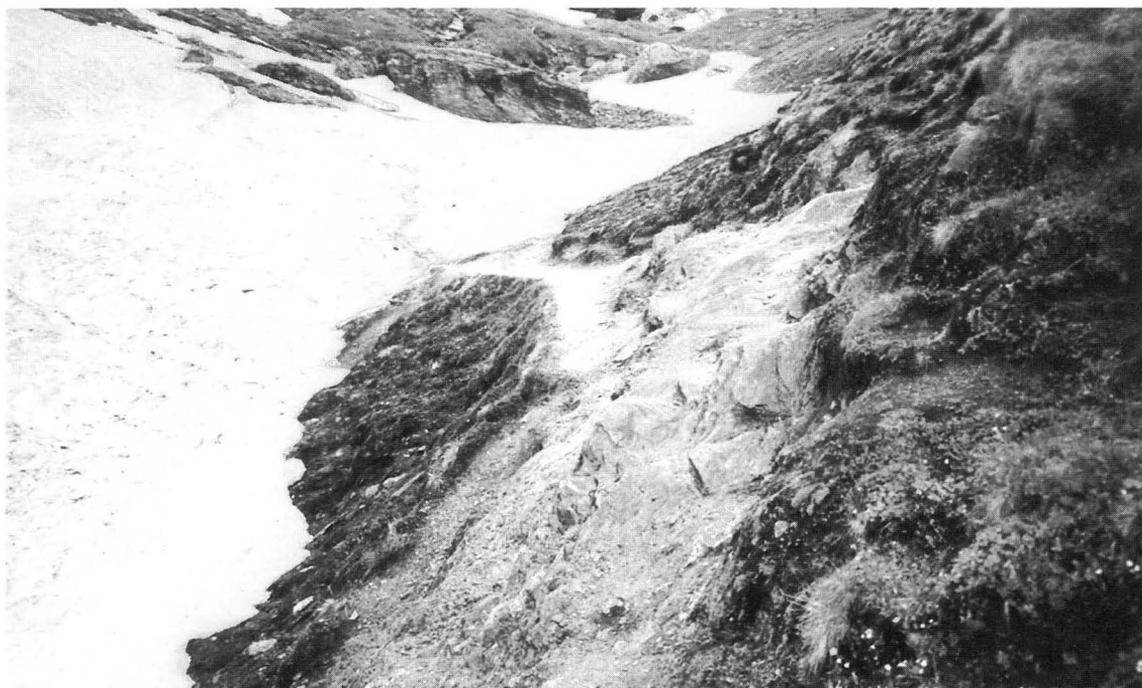
Abb. 5: Ca. 2350 m, vor Brücke; Juni 1997, Felsnase wird an mehreren Stellen umgangen.

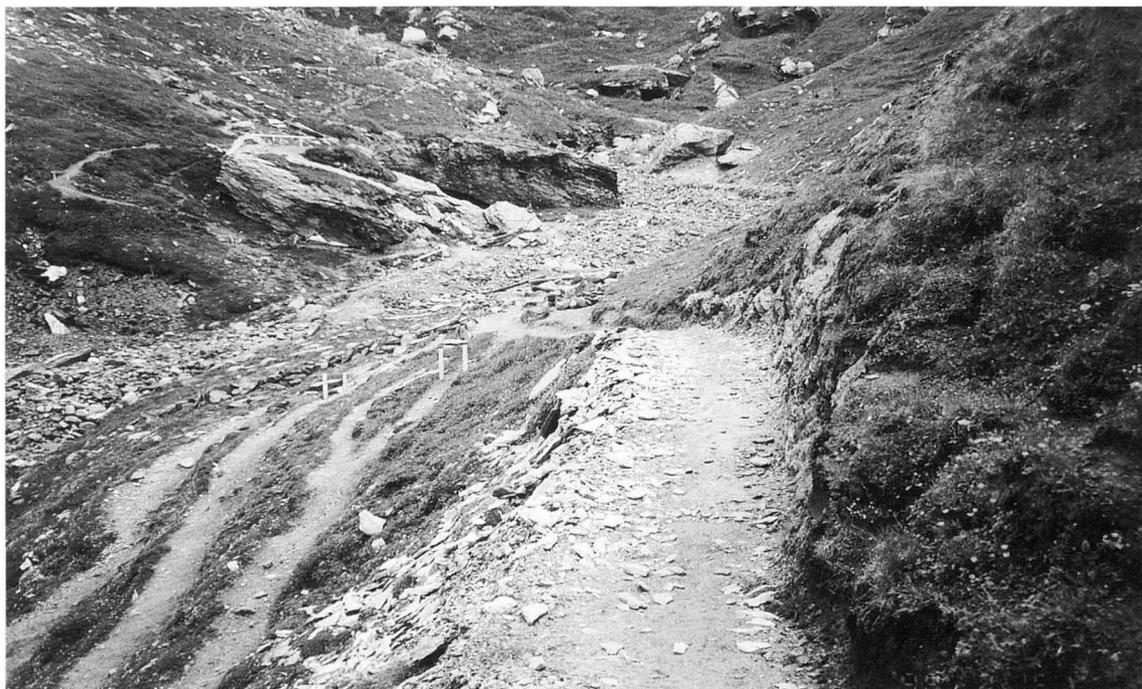
Abb. 6: Juli 1998: Nach Abschremmen der Felsnase können die nunmehr überflüssigen Begleitwege begrünt und abgesperrt werden.

Wegschremmen der Felsnase vor dem Bachübergang auf ca. 2350 m diese Trasse festgelegt und somit die vielfältigen Querungen an dieser Stelle reduziert.

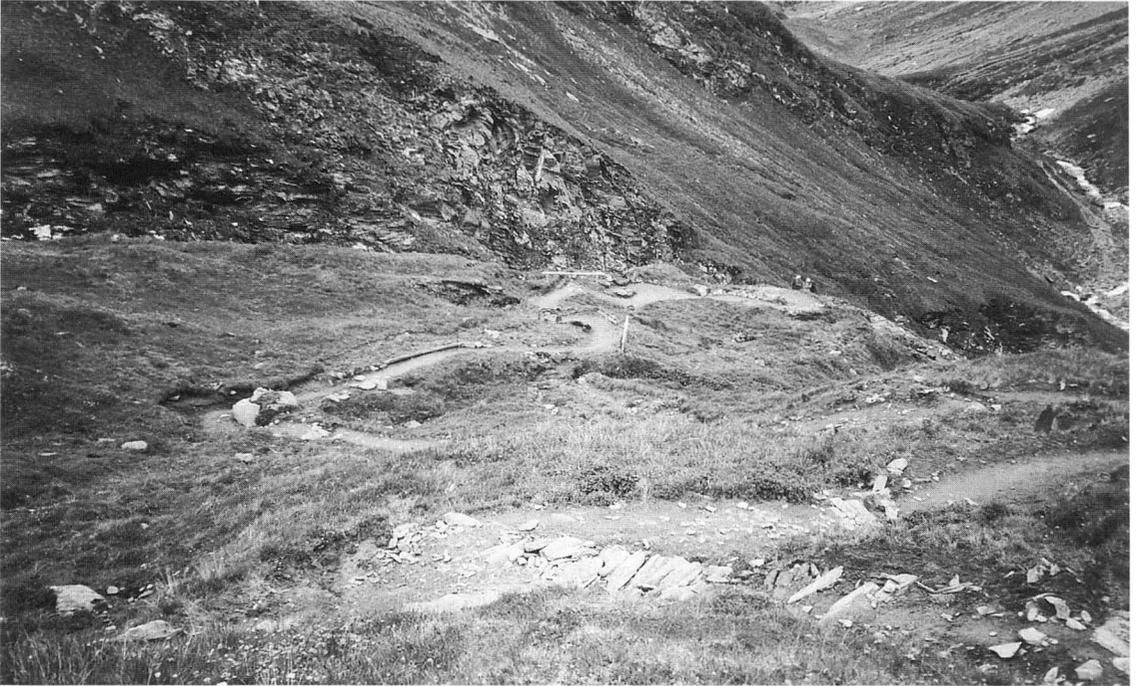
Abb. 7: Wegeführung durch Absperungen nach Rekultivieren der Nebenwege, ca. 2400 m.

Weitere Maßnahmen zur eindeutigen Wegfestlegung sind auch die eingebauten Absperrungen mit Rundhölzern, wobei bereits die Anordnung der Absperrungen an unklaren Punkten den Strom der Bergsteiger in die richtige Richtung lenken sollen sowie die zum jetzigen Zeitpunkt wohl noch überdimensioniert wirkende Markierung des Weges mit aufgestellten Steinplatten und „Steinmannl'n“, die jedoch nur vorübergehend im Gegensatz zur farbigen Markierung zum Schutz der rekultivierten Bereiche notwendig ist.

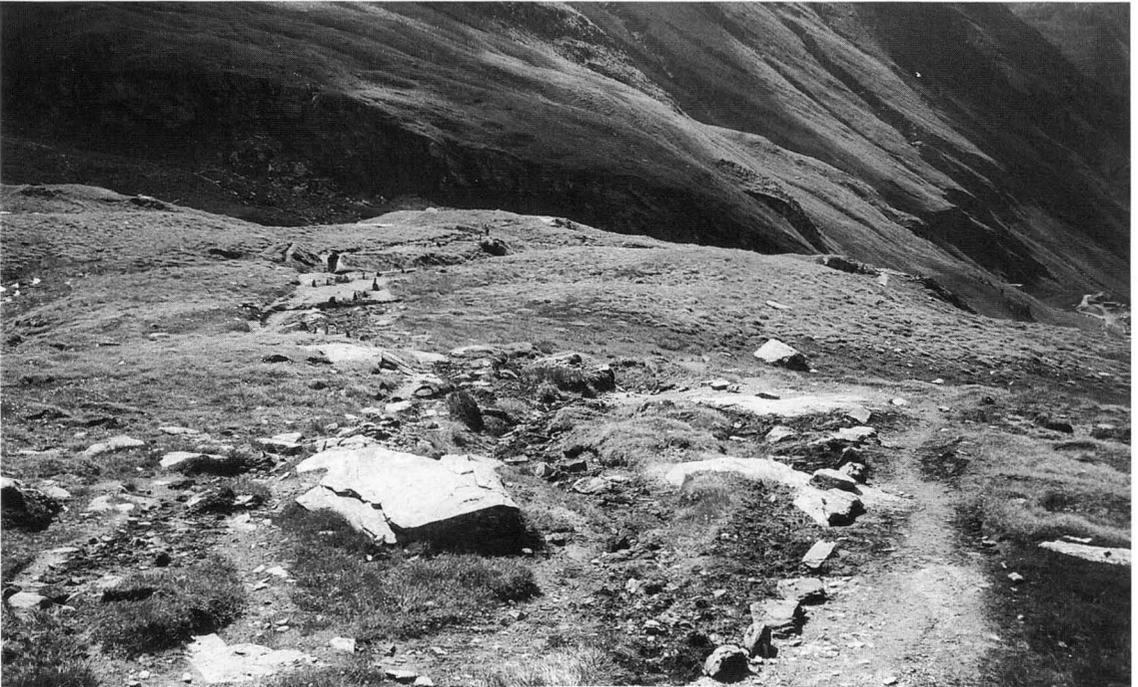
Abb. 8: Wegeführung durch Leitsteine als vorübergehende Lösung, ca. 2570 m, bis das angesäte Gelände neben dem Weg wieder bewachsen ist.

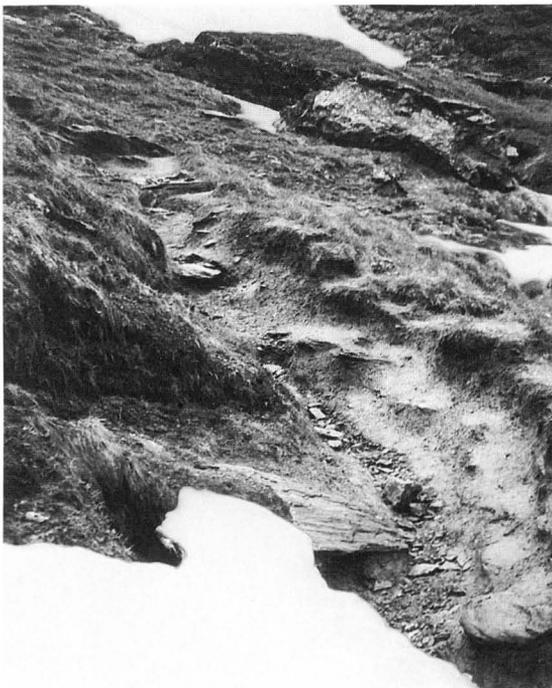
Abb. 9: Ca. 2380 m, Juni 1997.

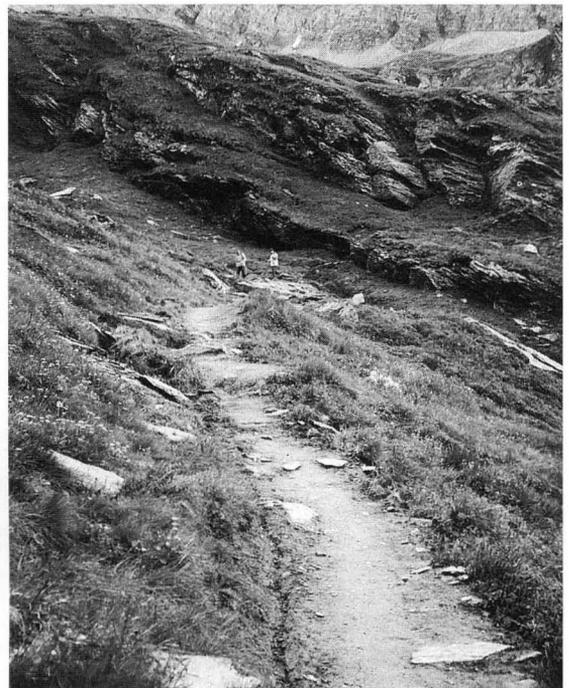
Abb. 10: Juli 1998.

wurden je nach Erfordernis Wasserauskehrungen eingebaut. Diese wirken im trockenen Zustand vielleicht übertrieben, sind aber eben hauptsächlich auf Schmelzwasser im Frühjahr und frühsummerliche Schauer ausgerichtet.

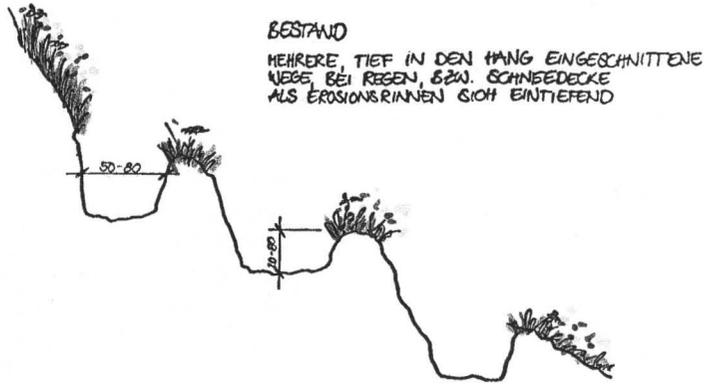
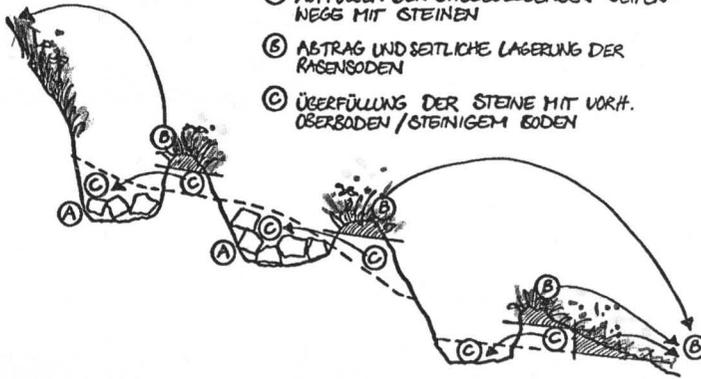
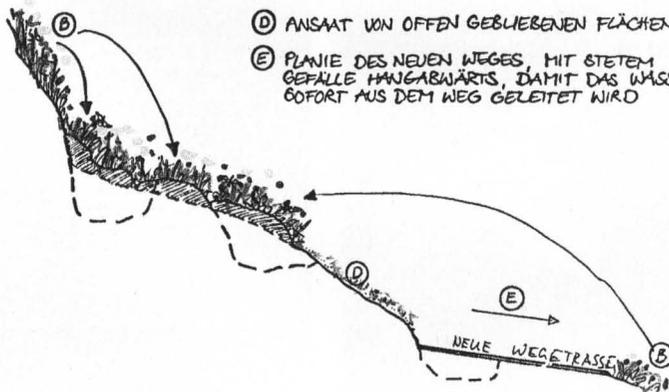
## SCHEMASCHNITT REKULTIVIERUNG NEBENWEGE,

### BESTAND

MEHRERE, TIEF IN DEN HANG EINGESCHNITTENE WEGE, BEI REGEN, BZW. SCHNEEDECKE ALS EROSIONSRINNEN SICH EINTIEFEND

### 1. ARBEITSGANG

- (A) AUFFÜLLEN DER STILLZULEGENDEN SEITENWEGE MIT STEINEN
- (B) ABTRAG UND SEITLICHE LAGERUNG DER RASENSODEN
- (C) ÜBERFÜLLUNG DER STEINE MIT VORH. ÜBERBODEN / STEINIGEM BODEN

### 2. ARBEITSGANG

- (B) ABDECKEN DER EINGEEBNETEN RESTFLÄCHEN MIT DEN RASENSODEN
- (D) ANSAAT VON OFFEN GEBLIEBENEN FLÄCHEN
- (E) PLANIE DES NEUEN WEGES, MIT STETEM GEFÄLLE HANGABWÄRTS, DAMIT DAS WASSER GEFORT AUS DEM WEG GELEITET WIRD

Abb. 11: Schemaschnitt Rekultivierung Nebenwege und hangquerende, wasserführende Wege.

Nach Möglichkeit machinell, im zu steilen Bereich v.a. des Blauen Wandls aber auch von Hand wurden Abkürzer und die daraus resultierenden Erosionsrillen zuerst mit Steinen aufgefüllt, die Rasenbulten / Rasensoden, die zwischen den Wegen übrig waren abgetragen, seitlich gelagert und nach Einebnung des Geländes wieder aufgetragen und angepaßt.

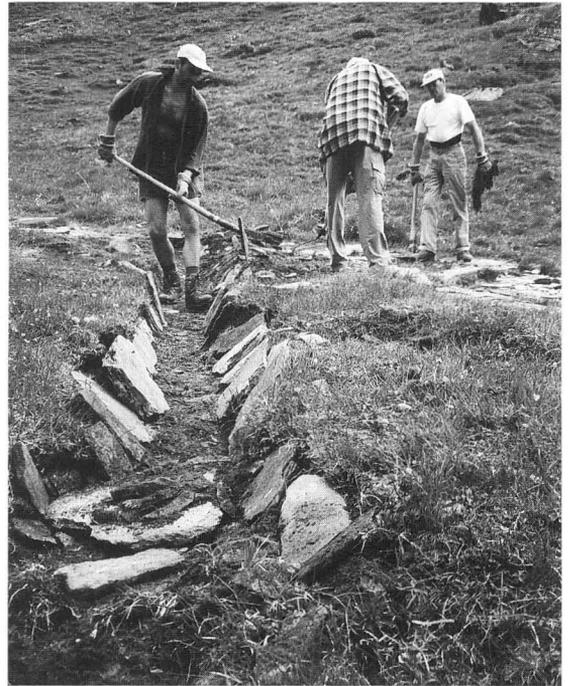
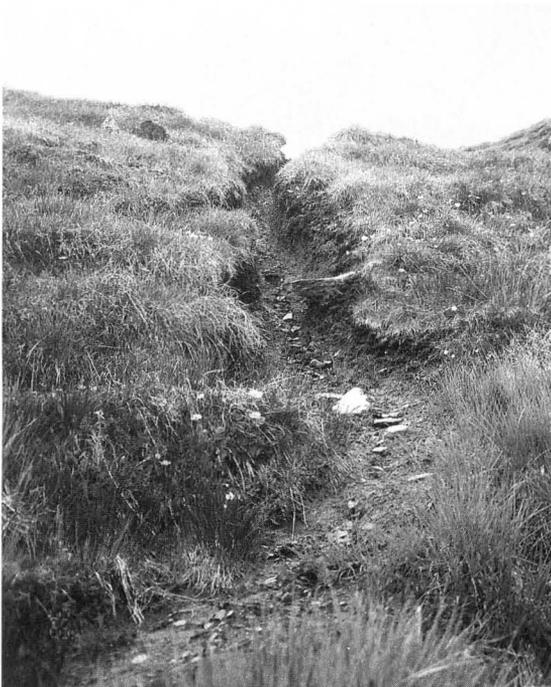
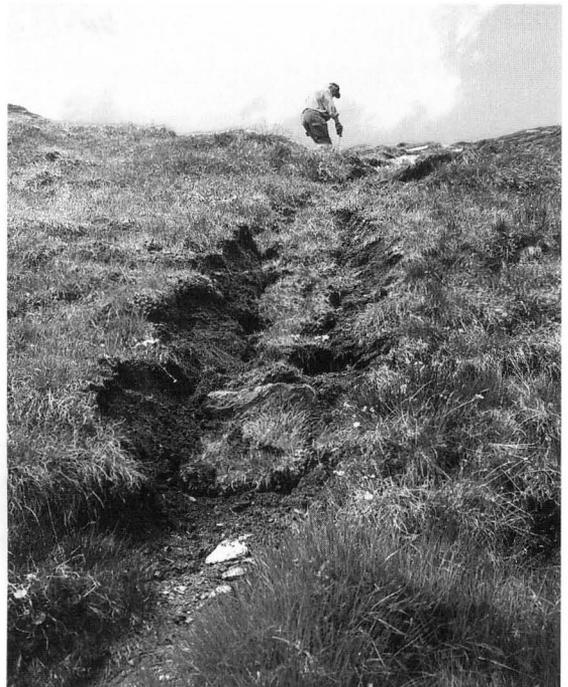
Abb. 13: Abkürzer auf ca. 2490 m vor und nach Sanierung.

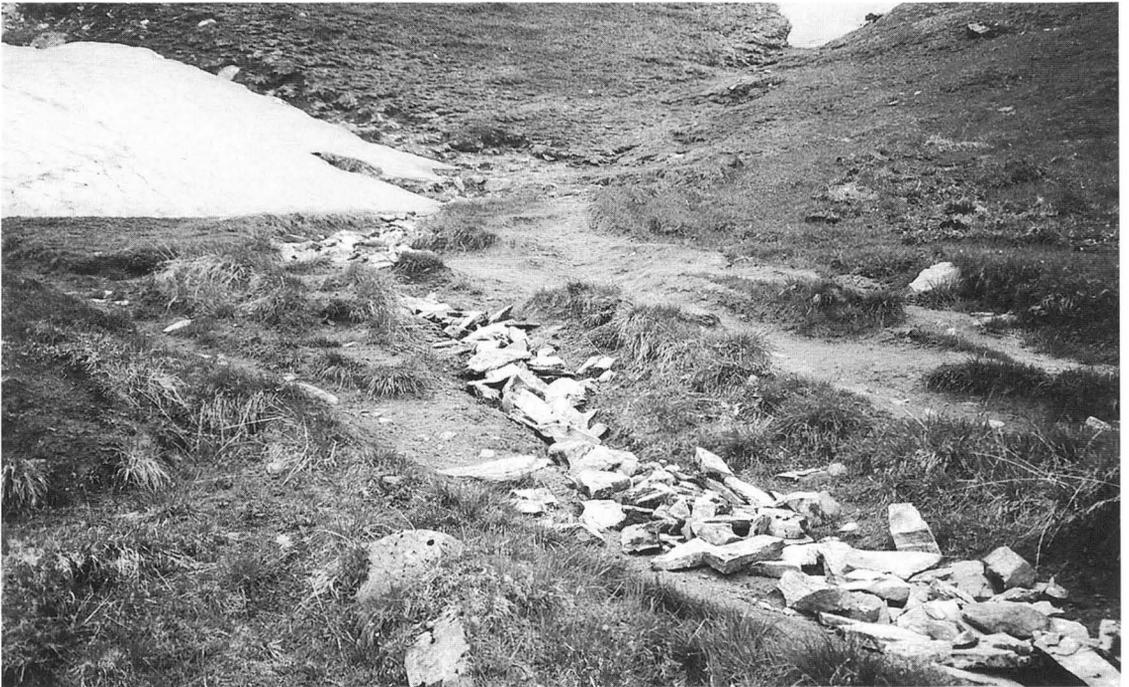
Abb. 15: Auffüllung mit Steinen von tieferen Rinnen.

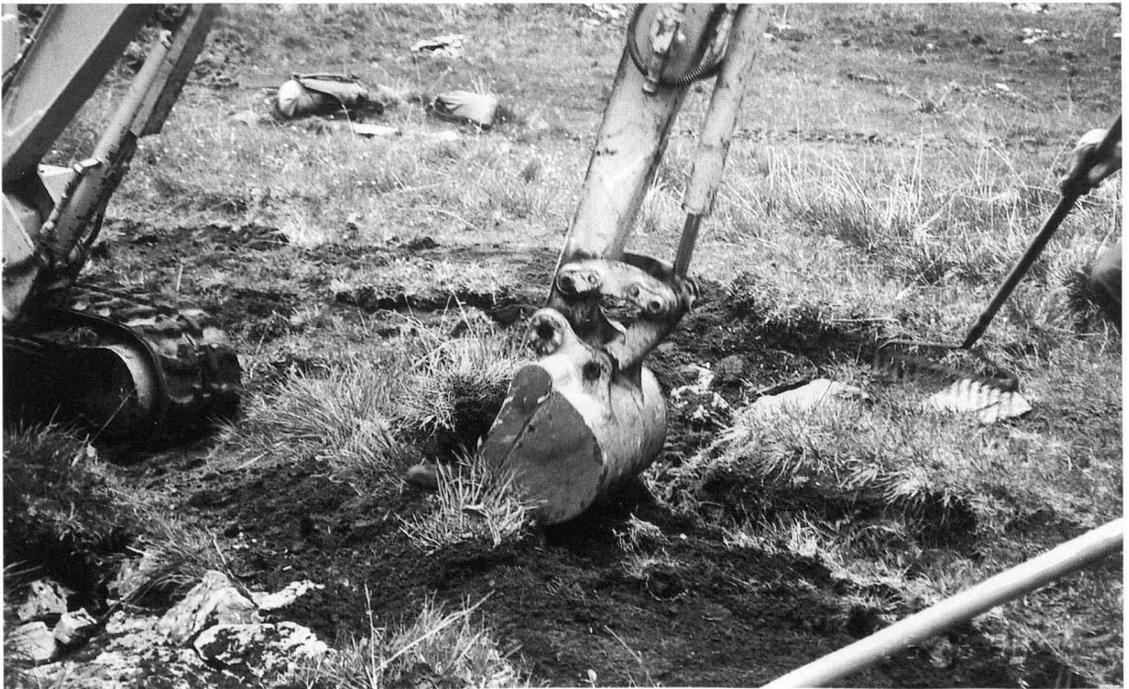
Abb. 16: Maschineller Wiederauftrag von abgehobenen Rasensoden.

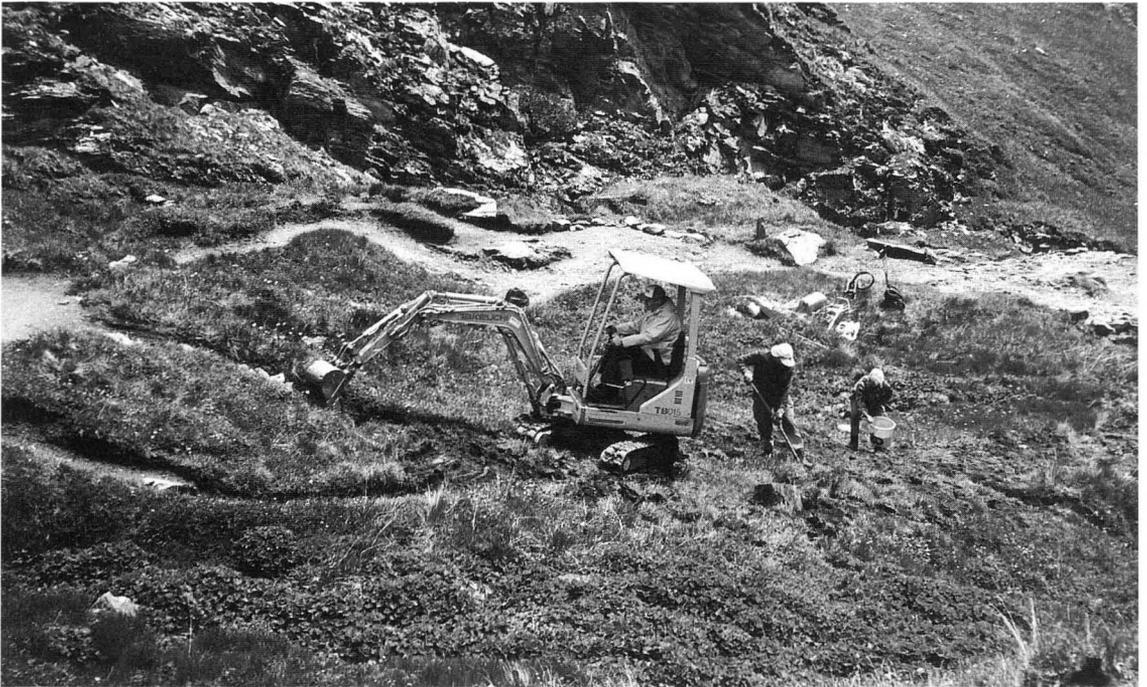
Abb. 17: Einebnung, Nachplanie, Ansaat von durch vielen Abkürzern durchzogenem Bereich auf ca. 2450 m.

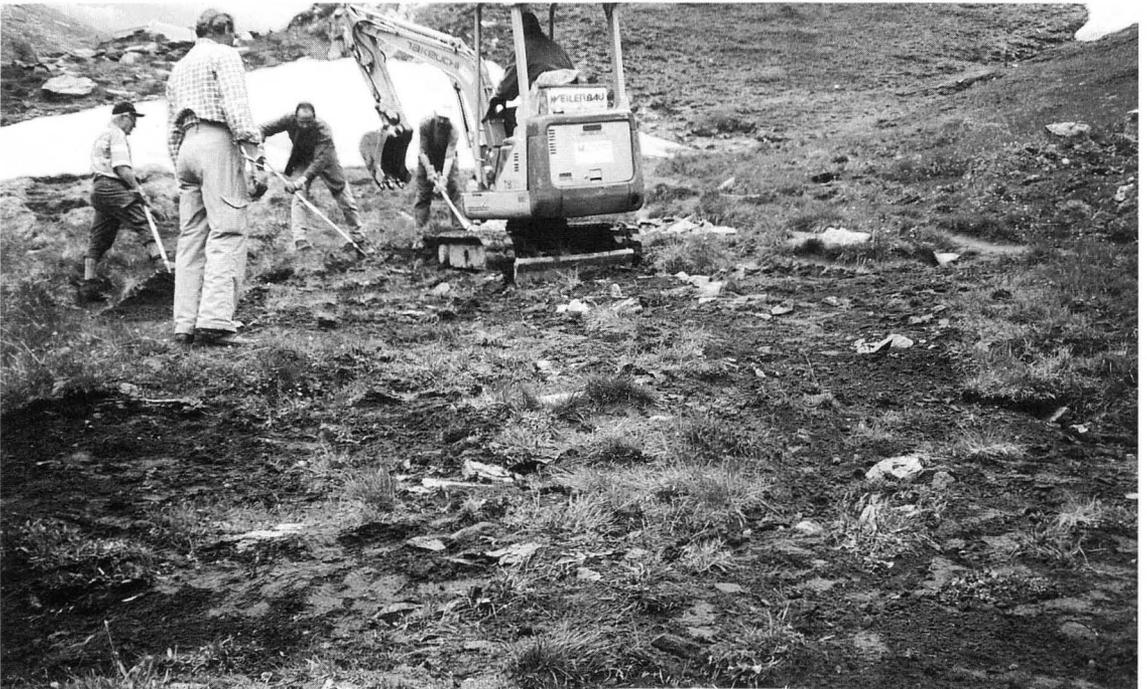
Abb. 18: Einebnung des Bereiches auf ca. 2280 m, einsetzen der vorhandenen Rasensoden als Initalpflanzung zwischen angesäten Bereichen.

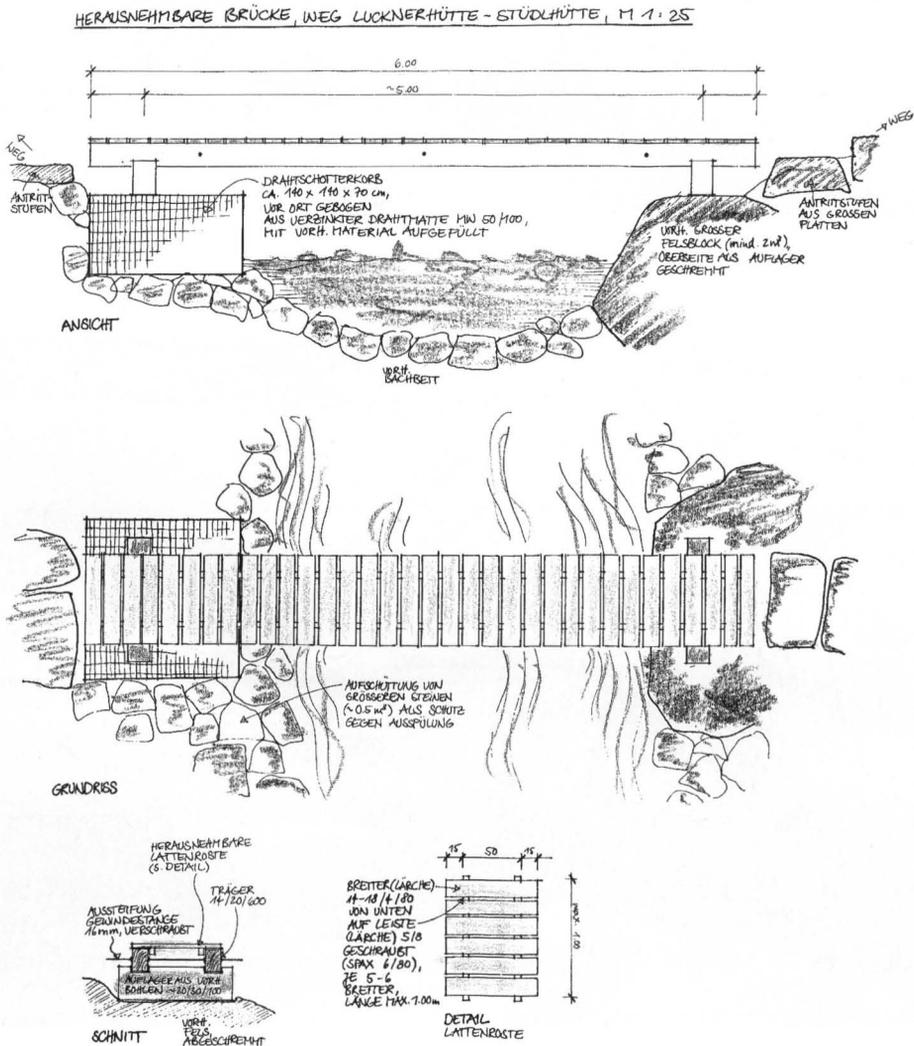
Abb. 19: Planskizze Brücke

periode zerlegt werden kann (Lawinen- und Hochwassergefährdung), Als dauerhaftes Material wurde für die Roste Lärchenholz gewählt. Der Transport der Holzteile erfolgte mittels Helicopter. Das Auflager des östlichen Brückenkopfes ist ein massiver, vor Ort zusammengesetzter Drahtschotterkorb, am Westufer konnte nach Abschremmen ein großer Felsklotz im Bach verwendet werden.

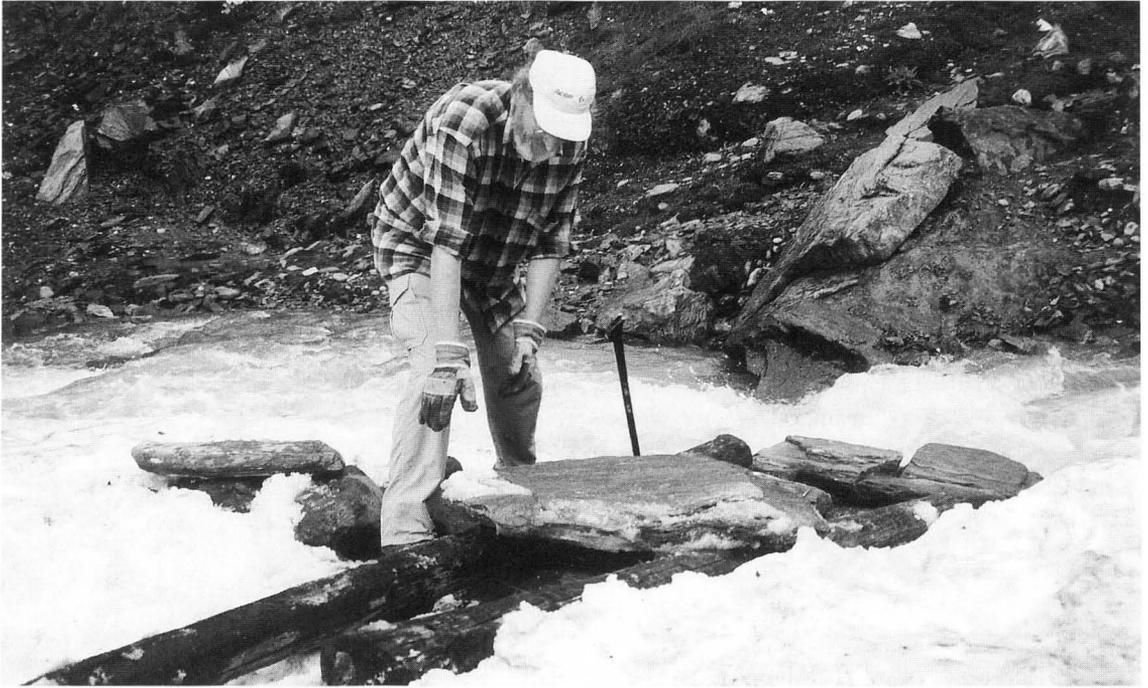
Abb. 20: Brücke über Ködnitzbach; Transport von Steinblöcken mit archaischen Mitteln.

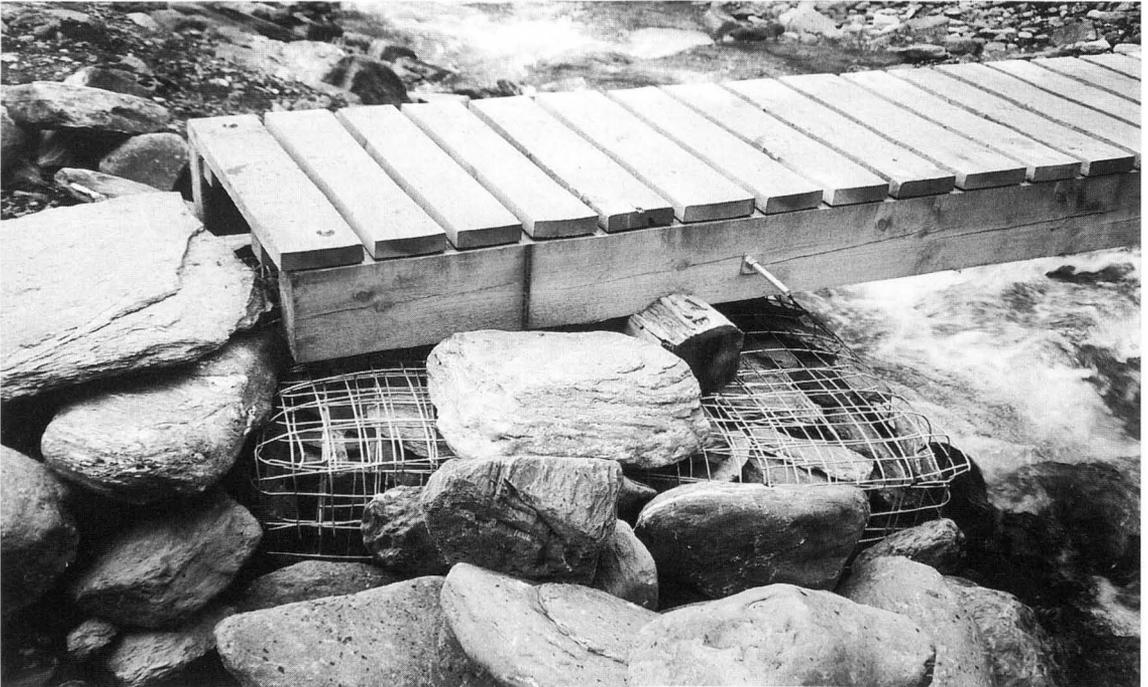
Abb. 21: Drahtschotterkorb mit Trägern.

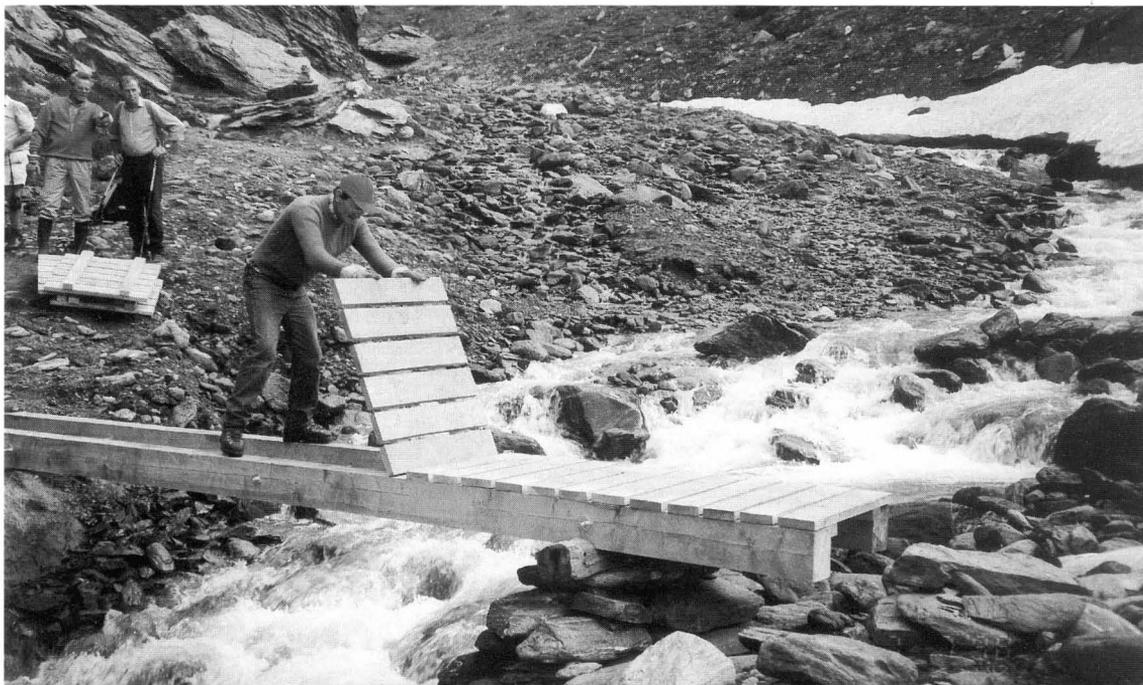
Abb. 22: Herausnehmbare Roste.

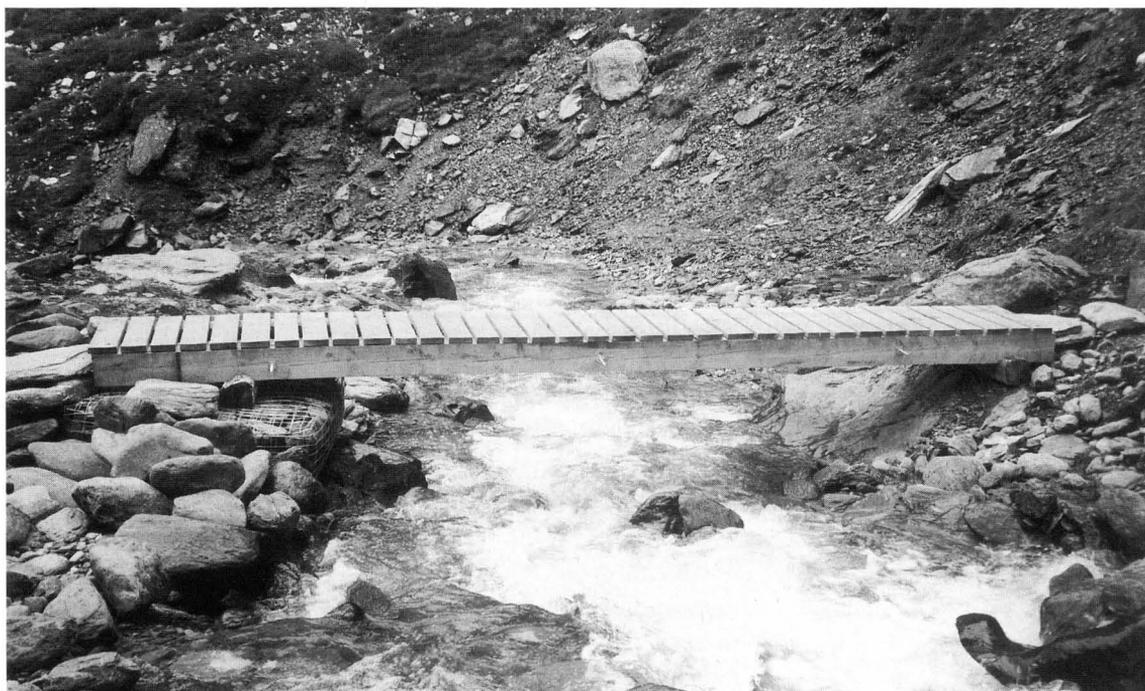
Abb. 23: Fertige Brücke.

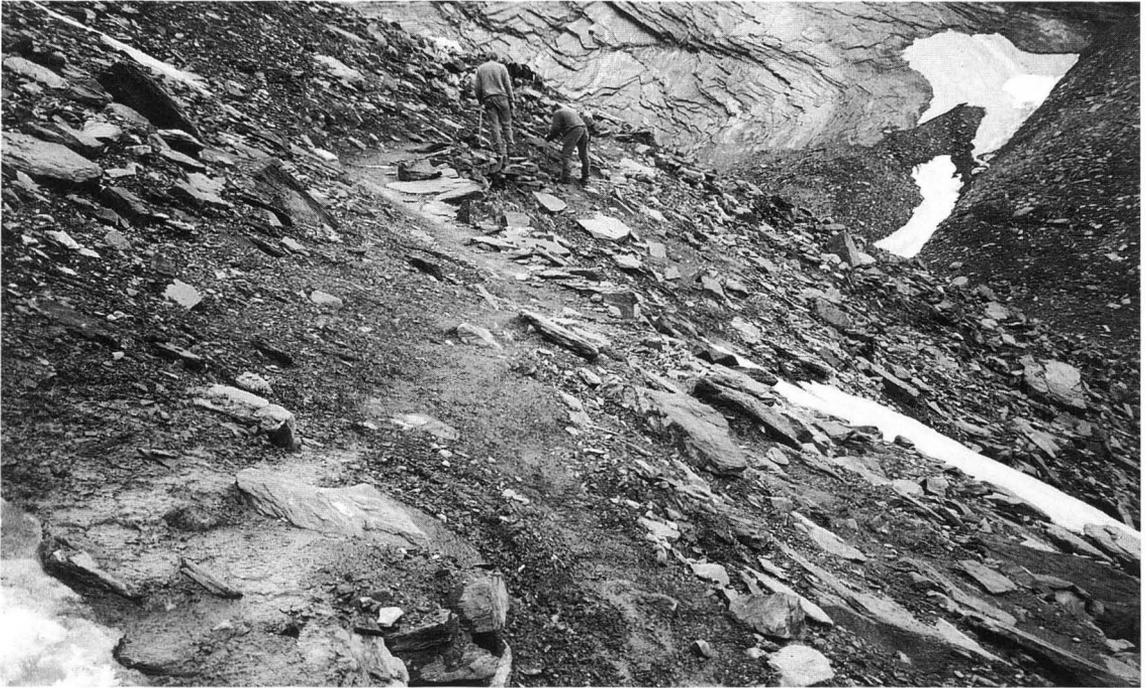
Abb. 24: Ca. 2730 m, oberer Schutthang.

Einzelne Stellen, an denen der Weg durch Schneedruck oder Lawinen abgerutscht war, wurden wieder instandgesetzt.

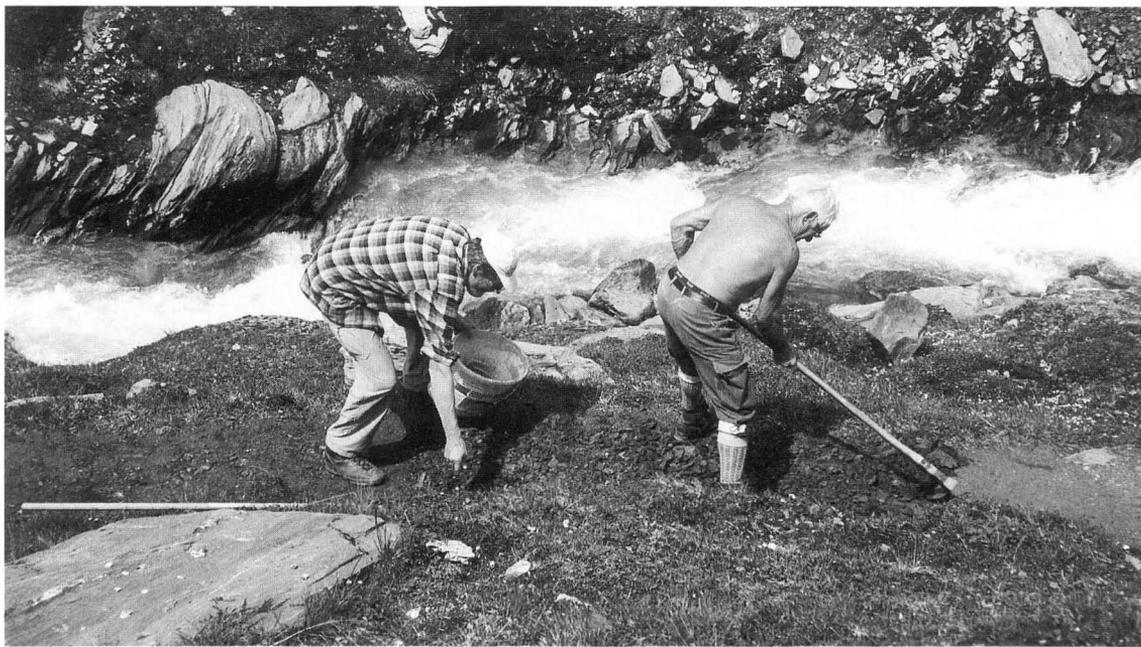
Abb. 25: Aufhacken / lockern der festgetretenen Oberbodenschicht und Ansaat.

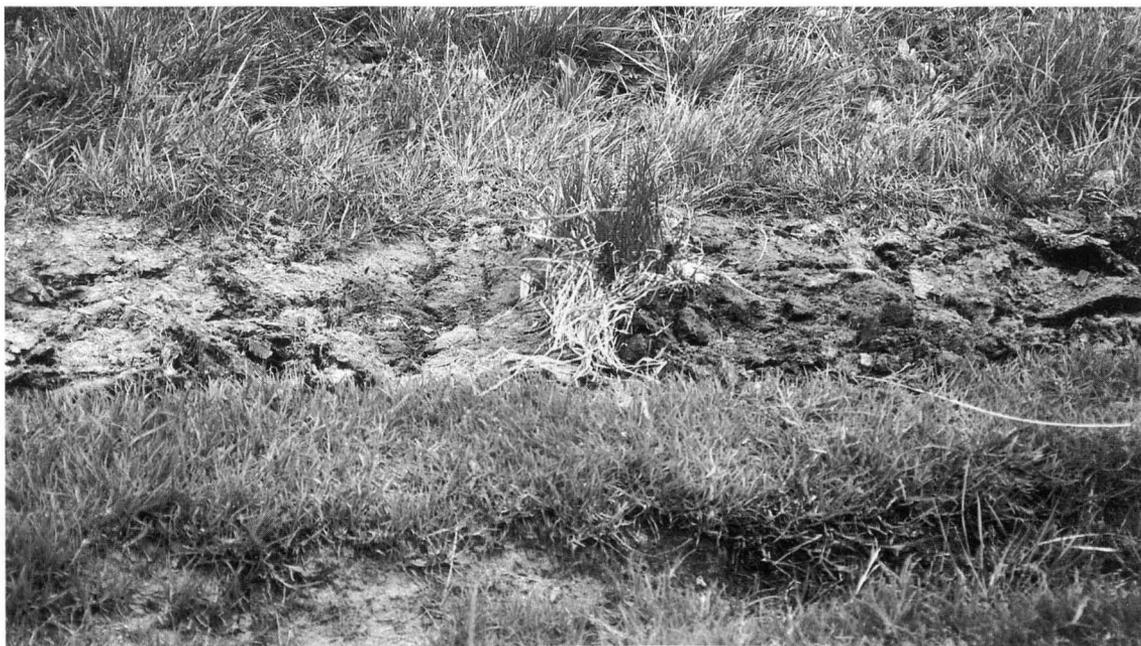
Abb. 26: Initialpflanzungen mit Grassoden aus der Umgebung, die dortigen kleinen Löcher können aus der umgebenden Pflanzendecke schnell wieder zuwachsen.

Zur Begrünung von längeren, stillgelegten Parallelwegen wurden auch aus angrenzenden Wiesen schmale Streifen (ca. 5 x 20 cm) ausgehoben und diese zusätzlich als Initialpflanzung in die aufgelockerten und angesäten Wege eingebaut.

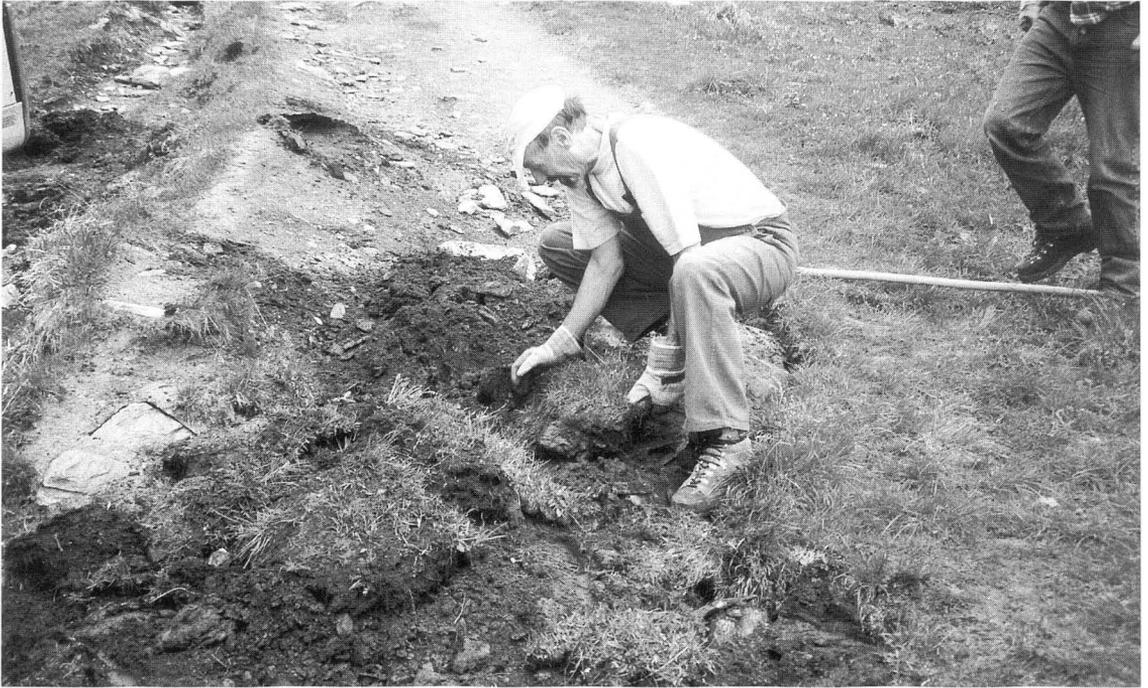
Abb. 27: Wiedereinbau von Rasensoden, die beim Aushub von Wasserauskehrungen oder beim Abtrag von talseitigen Rasenbulten gewonnen wurden.

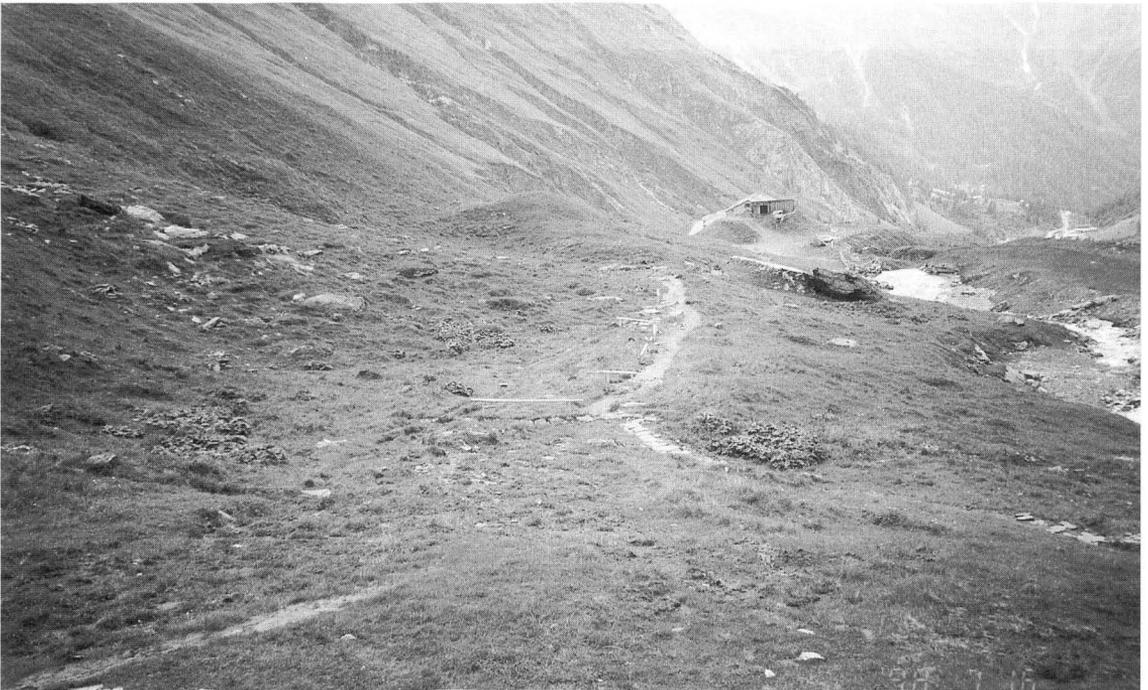
Abb. 28: Nach nur ca. 3 Wochen zeigte sich im Bereich der bearbeiteten Flächen (hier auf ca. 2280 m) bereits ein anfänglicher Vegetationsschluß, v.a. durch die Kleearten.

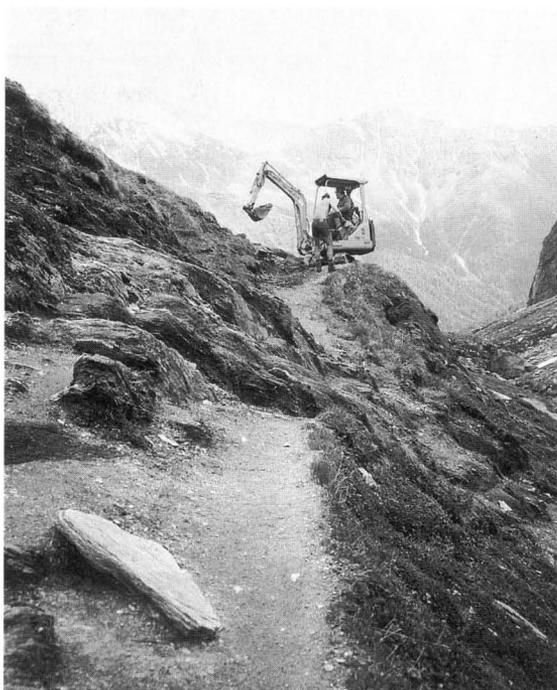
Abb. 29: Einer der wesentlichen Gesichtspunkte war, den Maschineneinsatz so schonend wie möglich zu gestalten, um den alpinen Charakter dieses Weges im Hochgebirge zu erhalten.

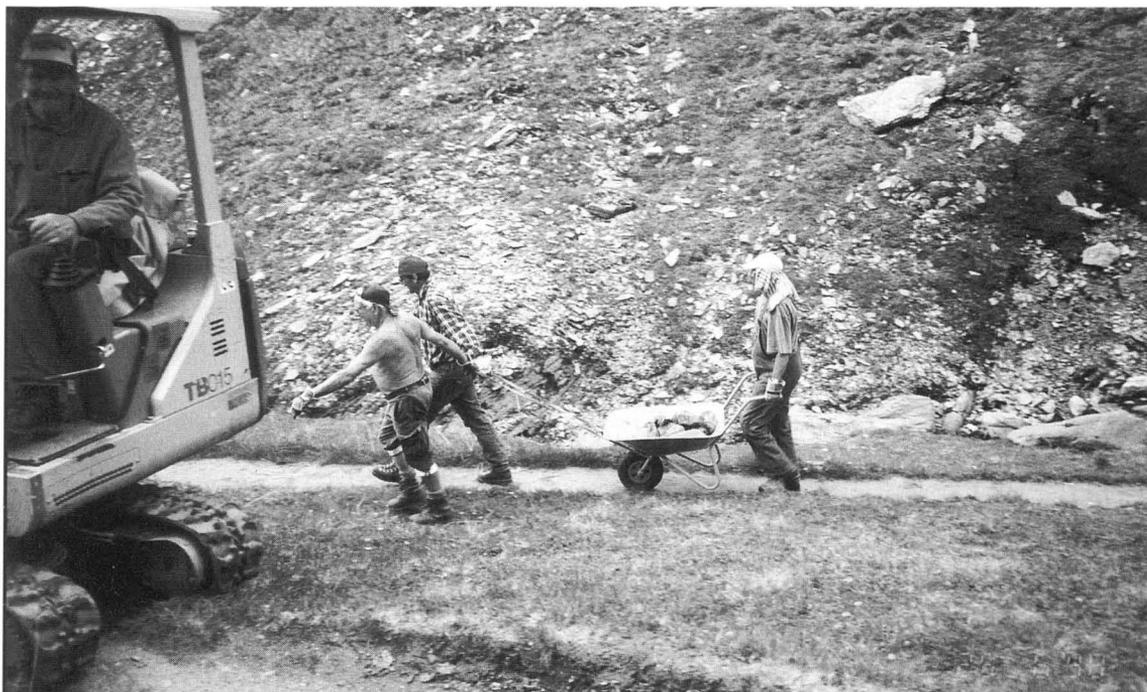
Abb. 31: Trotz Maschineneinsatz war daher umfangreiche Handarbeit erforderlich.

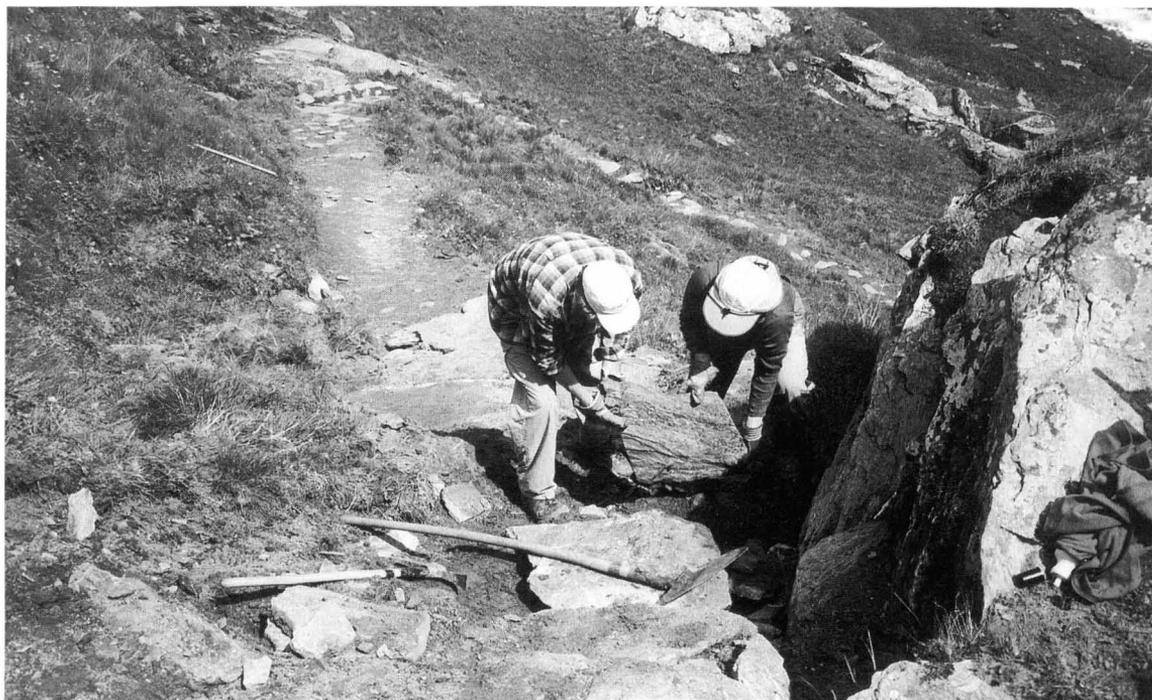
Abb. 32: Einbau von Stufen von Hand.

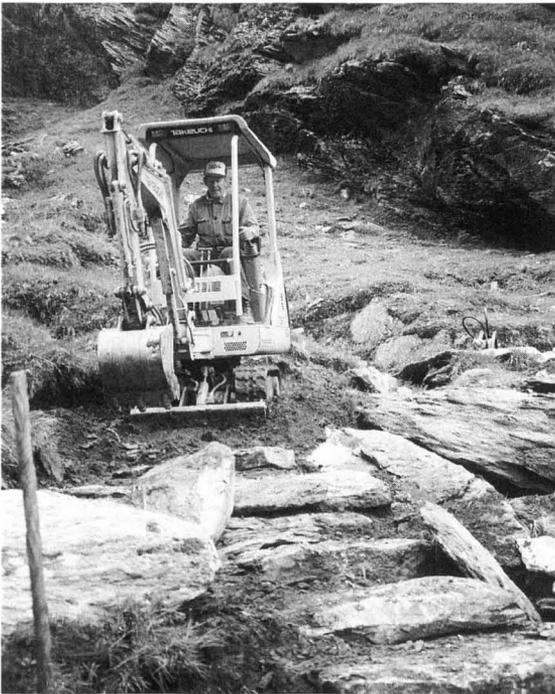
Abb. 33: Einbau von Stufen mit Bagger.
