# Sanierung des Weges zur Stüdlhütte am Großglockner durch die Sektion Oberland des Deutschen Alpenvereins

Von *Bernhard Springer*

## **Bauablauf / Dokumentation**

Im Sommer 1998 wurde der Hüttenanstiegsweg zur Stüdlhütte an der Großglockner-Südseite im Bereich zwischen Lucknerhütte (2227 m) und Stüdlhütte (2800 m) zur Erhaltung der Naturlandschaft des Ködnitztales (Nationalpark Hohe Tauern) grundlegend saniert.

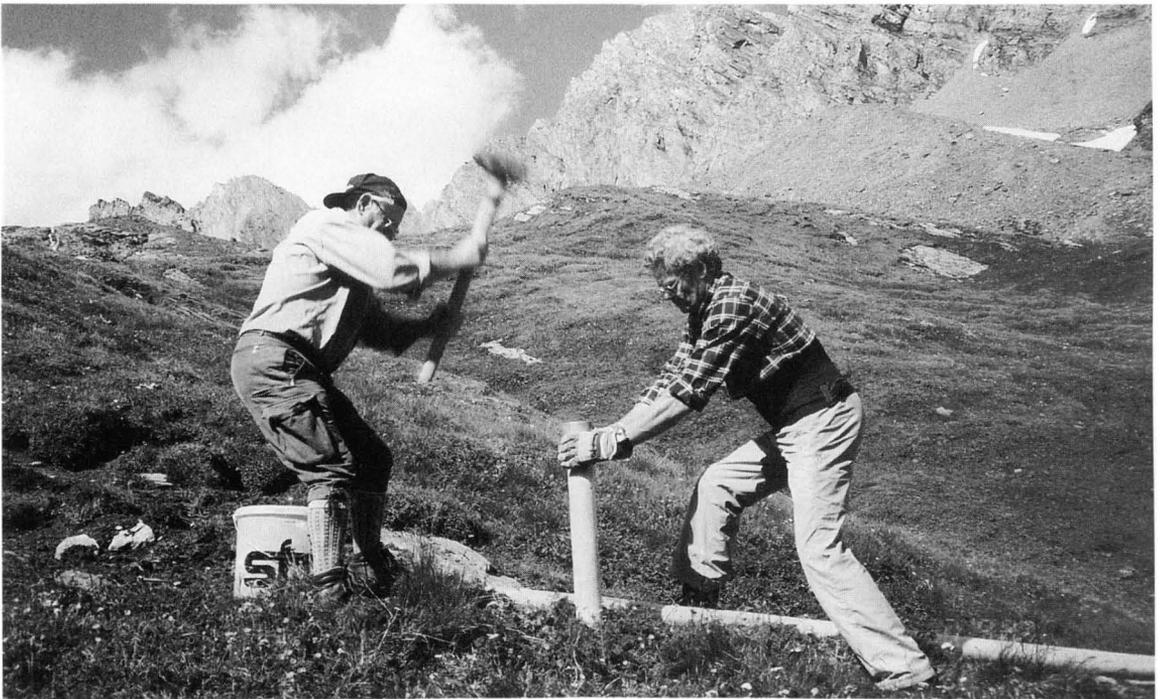
Abb. 35: Einbau von Absperungen.

Um die rekultivierten Bereiche vor erneuter Zerstörung durch Abkürzungen zu sichern, wurden an neuralgischen Punkten Absperungen aus Rundholzstangen eingebaut.

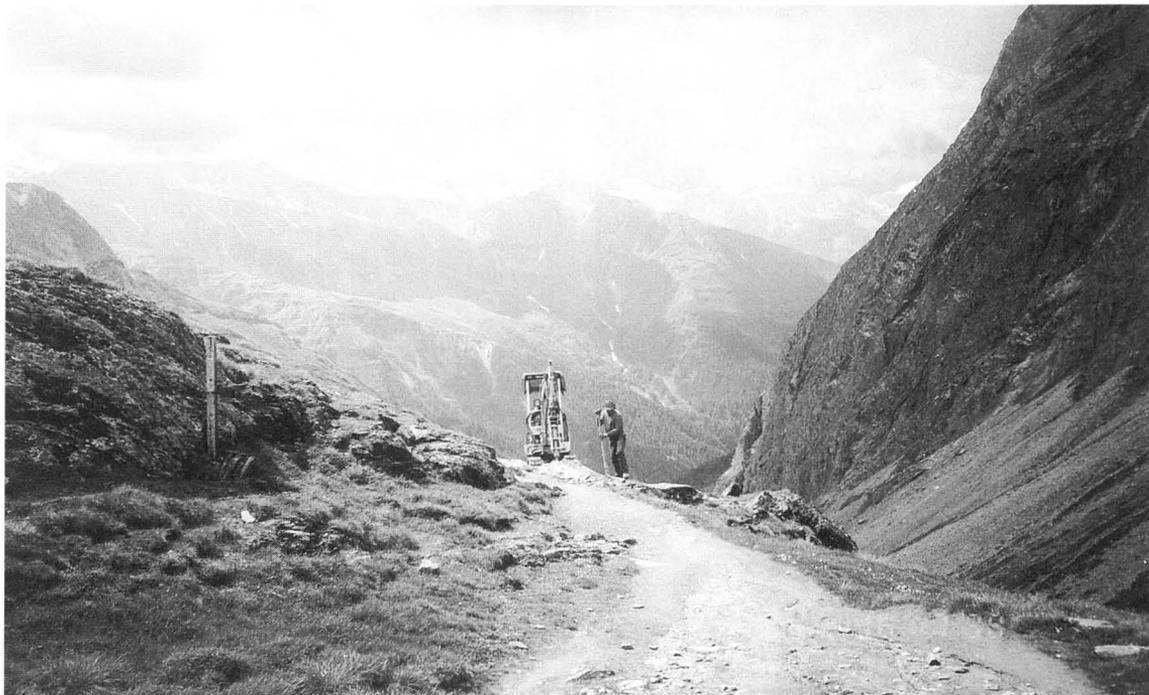
Abb. 36: Geschafft! Nach knapp 4 Wochen war das schwierigste Stück bis zum oberen Ende des Blauen Wandls fertiggestellt.

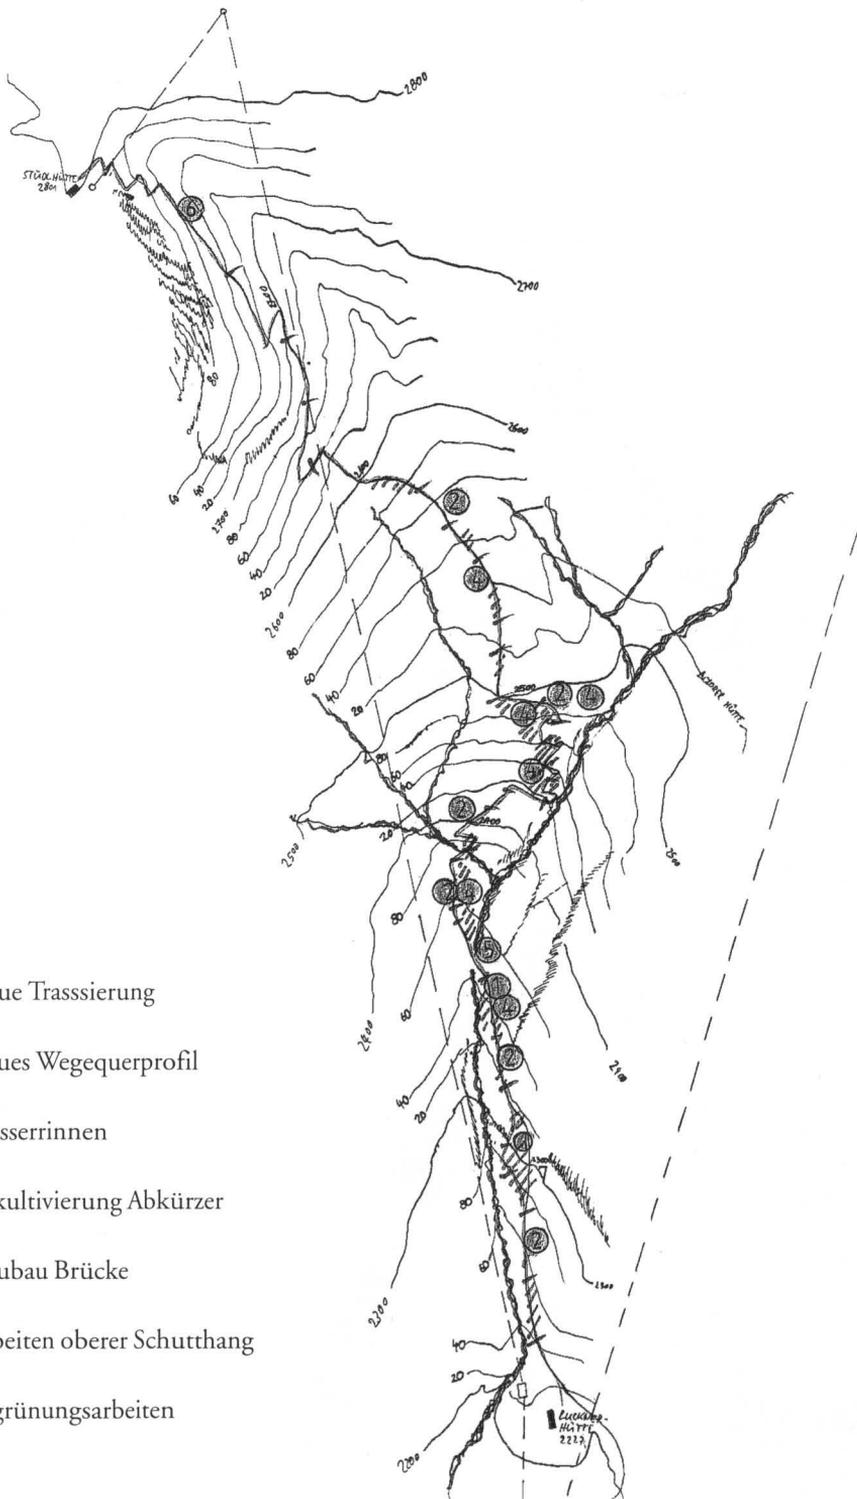
- 1** 3.1 Neue Trassierung
- 2** 3.2 Neues Wegequerprofil
- 3.3 Wasserrinnen
- 4** 3.4 Rekultivierung Abkürzer
- 5** 3.5 Neubau Brücke
- 6** 3.6 Arbeiten oberer Schutthang
- |||||** 3.7 Begrünungsarbeiten

Abb. 39: Lageskizze M 1 : 10000 und hauptsächliche Verteilung der Arbeitspunkte.
