# Die Skigebiete in den bayerischen Alpen. Ökologischer Zustand, Konfliktbereiche, Lösungsmöglichkeiten - eine Schlussergebnisauswertung der Skipistenuntersuchung Bayern

von *Thomas Dietmann, Ulrich Kohler und Gernot Lutz*

In den Jahren 1990 bis 2004 führte das Bayerische Landesamt für Umweltschutz (LfU) landschaftsökologische Untersuchungen in 52 Skigebieten des bayerischen Alpenraums, die Skipistenuntersuchung Bayern, durch<sup>1</sup>. Vorgestellt werden die Untersuchungsmethodik und die zusammenfassenden Ergebnisse von knapp 3.700 ha kartierten Skigebietsflächen.

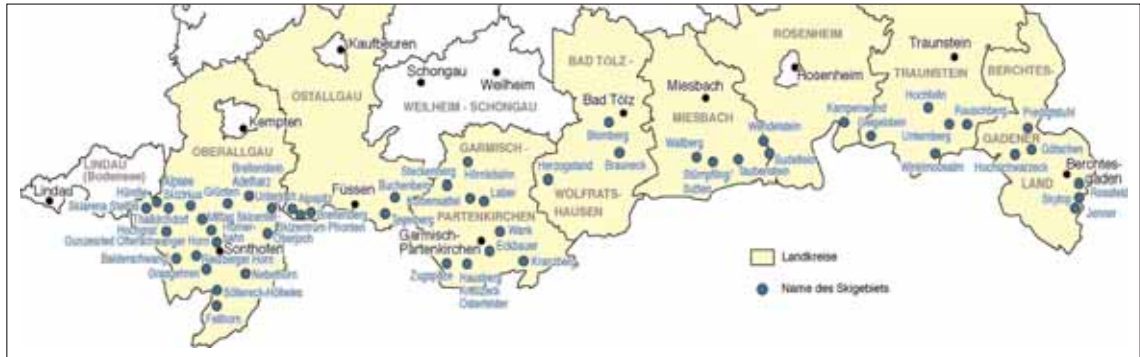
Abb. 1: Von der Skipistenuntersuchung Bayern erfasste Skigebiete (Stand: August 2004)

Um daraus resultierende Belastungen besser abschätzen und erkennbaren Problemen konkreter entgegen wirken zu können, führte das LfU im Zeitraum von 1990 bis 2004 landschaftsökologische Untersuchungen in den Skigebieten des bayerischen Alpenraums, die Skipistenuntersuchung Bayern, durch (Abb. 1).

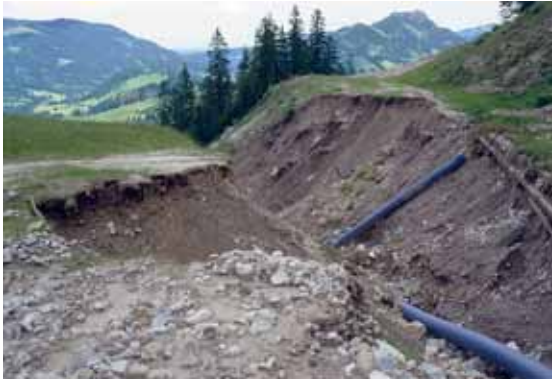
Bild 7: Massiver Erosionsschaden nach Geländeingriff

In Höhenlagen über 1.400 m NN und in hangwasserführendem oder rutschgefährdetem Gelände großflächige Geländeeingriffe wie z.B. Planierungen vermeiden.

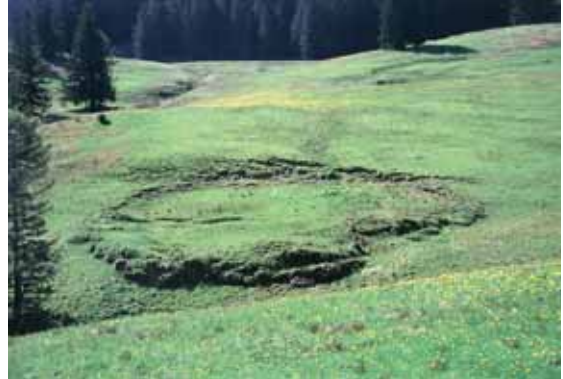
Bild 8: Erosionsschaden auf baulich veränderten Pistenabschnitten

Möglichst schnelle Sanierung von Erosionsschäden in der Piste.

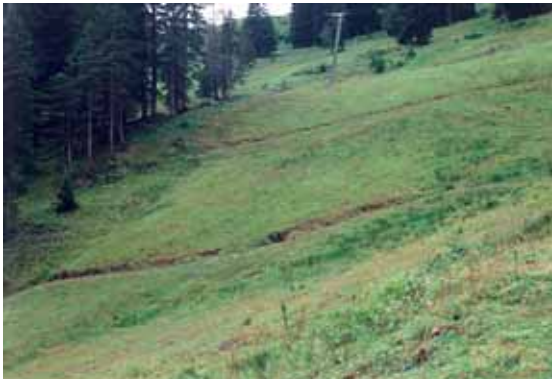
Die Ersatzgesellschaften, die an die Stelle der ursprünglichen Vegetation treten, sind in der Regel ökologisch weniger wertvoll.

Bild 9: Ersatzgesellschaft "Wiese"

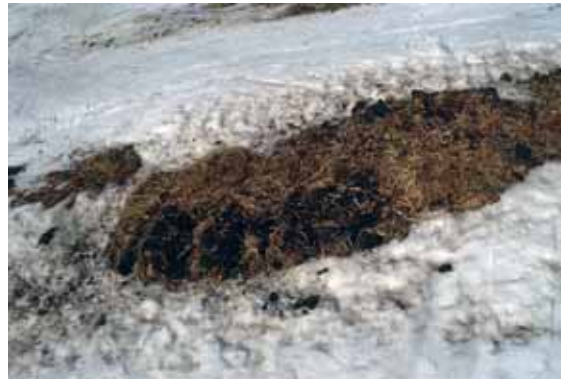
- Bei den Untersuchungen im Gelände konnten zum einen überwiegend Schäden an Grasnarbe und Humusdecke festgestellt werden. Dies insbesondere an Stellen, wo trotz geringmächtiger Schneeeauflage Skibetrieb durchgeführt bzw. das Gelände mit schwerem Gerät zur Pistenpflege befahren worden ist.

Bild 10: Durch Pistenraupen beschädigte Humusdecke/Vegetation

Skibetrieb und Einsatz von Pistenraupen grundsätzlich nur bei genügender Schneebedeckung, um eine Belastung und Schädigung der Boden- und Pflanzendecke zu vermeiden, Fahrerschulungen.

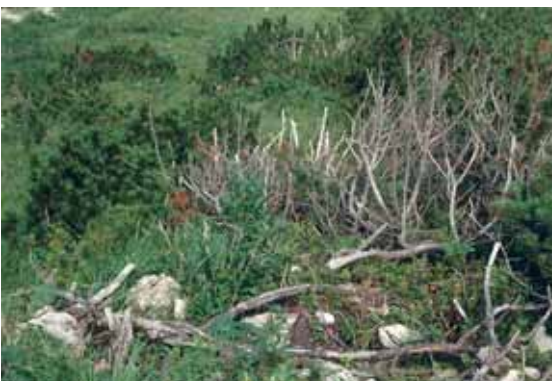
Bild 11: Von Skikanten geschädigte Latschen

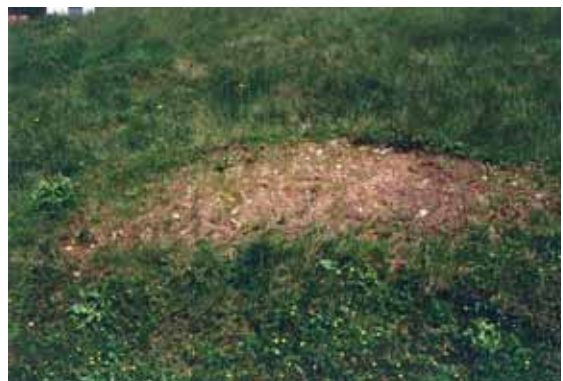
Bild 12: Kantenrasur: typischer Schaden an der Grasnarbe

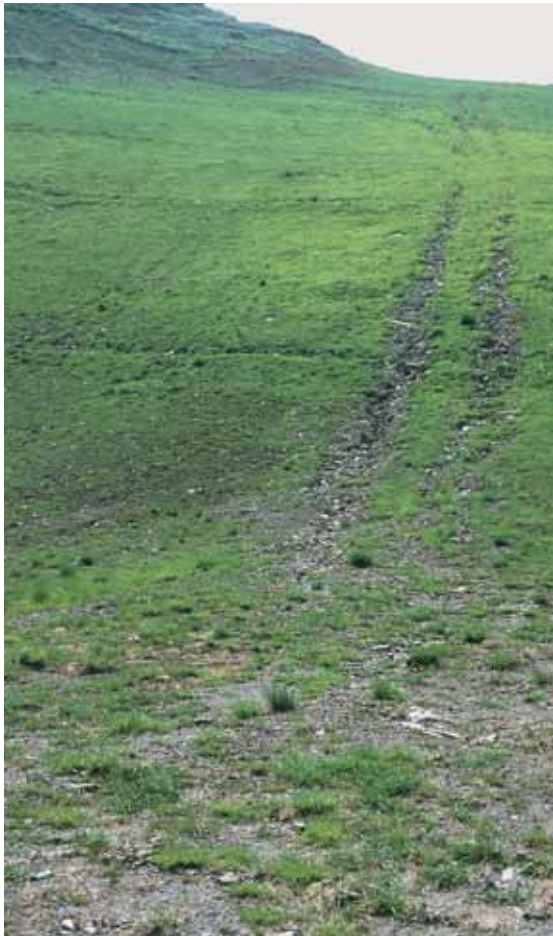
Bild 13: Schaden durch Reifenfahrzeuge

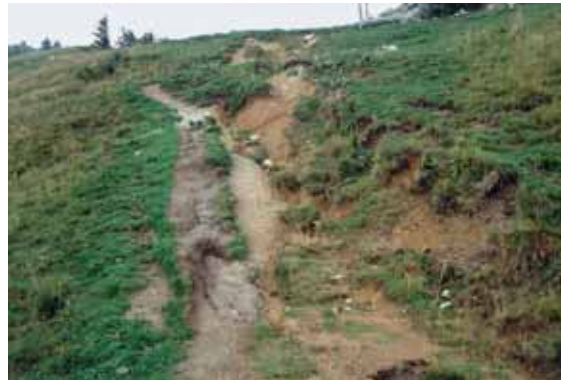
In Abhängigkeit vom Untergrund, der Trassenführung und Nutzungsintensität der Wege wurden auf 219 der insgesamt 11.333 kartierten Flächen Trittschäden durch Wanderer bzw. erodierte Wanderwegsabschnitte registriert.

Bild 14: Erodierter Wanderweg

Steuerung des Wanderbetriebs z.B. durch Herichten gut begehrter Wege, durch Abgrenzungen mit Weidezäunen, durch Ordnung des Wanderwegenetzes.

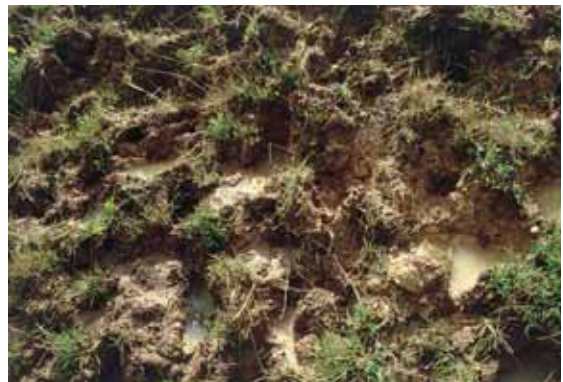
Von allen festgestellten Schadenstypen ist der vom Weidevieh verursachte Trittschaden der häufigste. Insgesamt wurden auf 2.018 Flächen (17,8 %) solche Schäden festgestellt, die an Steilhängen, bei hohen Belastungszahlen oder nasser Witterung zum Teil gravierenden Umfang annehmen und im Einzelfall zu flächenhaftem Bodenabtrag führen können.

Bild 15: Trittschaden durch Vieh

Temporäre Auszäunung nasser Teilflächen.

Reduzierung der Beweidung nach Baumaßnahmen.

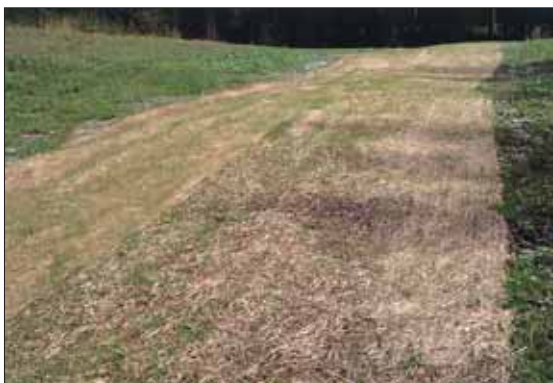
Bild 16: Fachgerechte Wiederbegrünung mit Jutematten

Wiederbegrünung größerer Schadflächen mit standortgerechtem Saatgut.
