III. Das Erdbeben von Klana im Jahre 1870.

Von D. Stur.

Mit Tafeln IX und X.

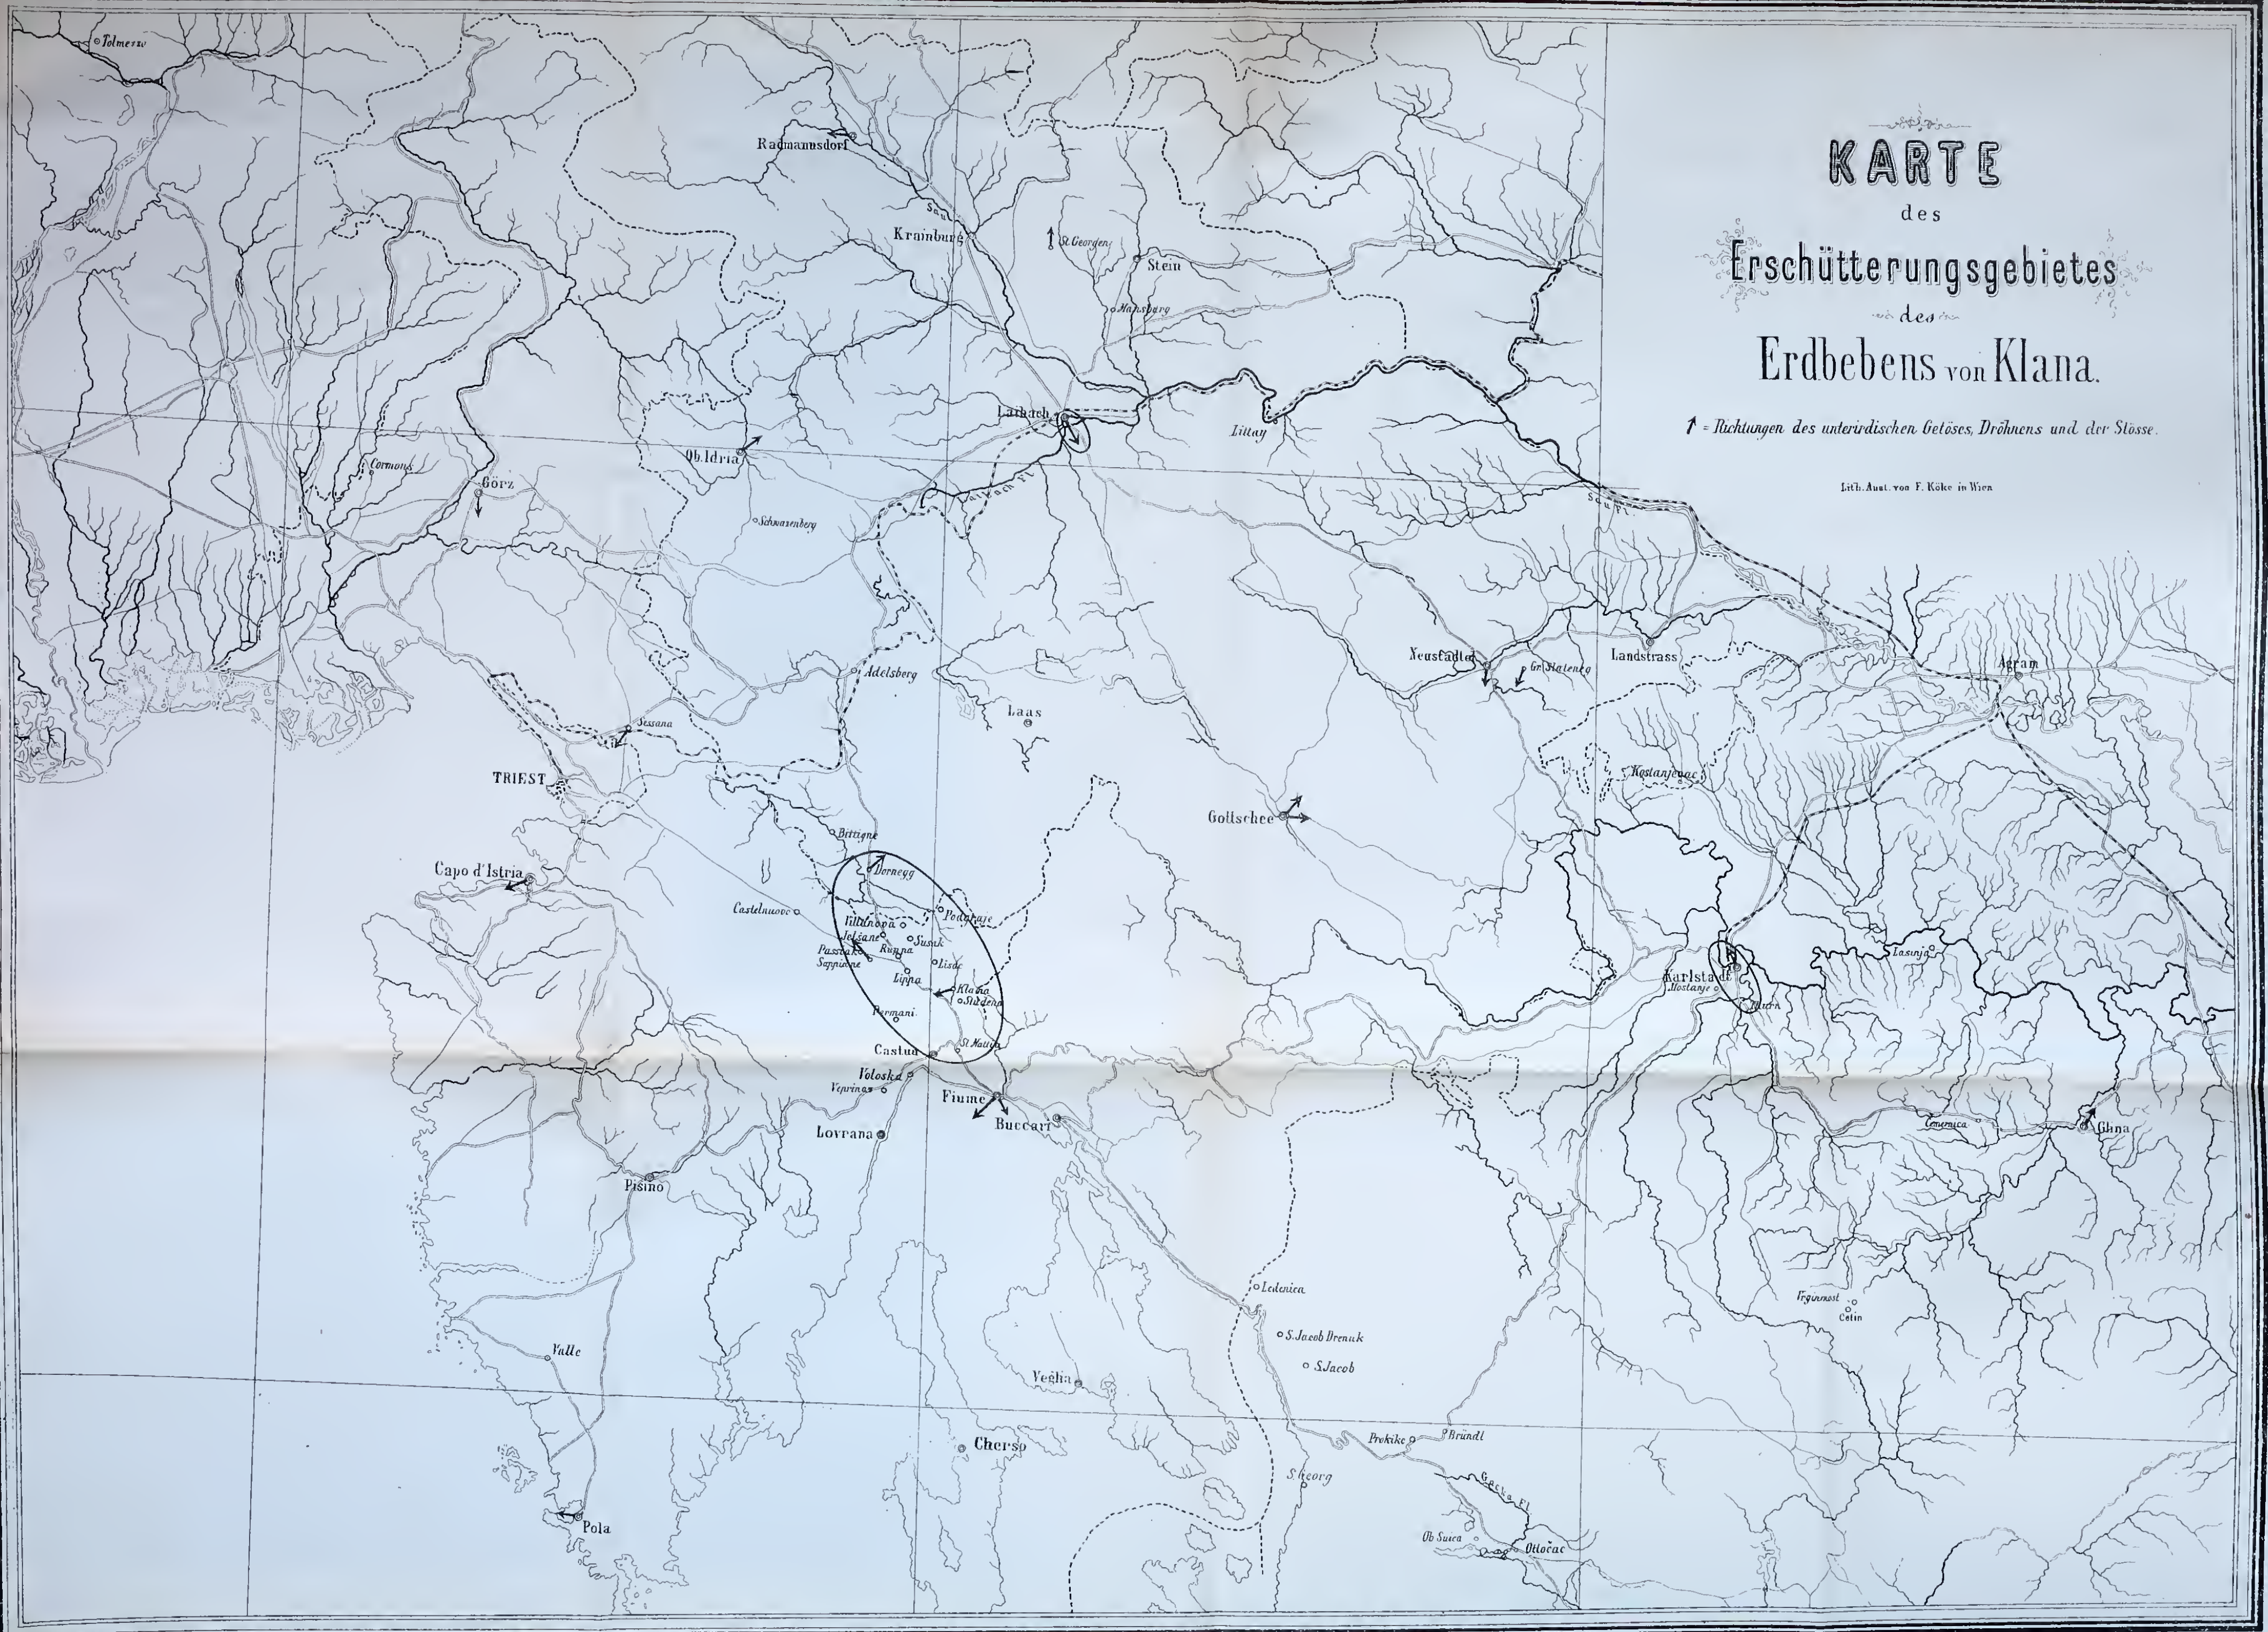
KARTE

Die Grenze des Erschütterungsgebietes fällt nicht zusammen mit irgend einer auffallenden geologisch wichtigen Abgrenzung.

des
 Erschütterungsgebietes
 des
 Erdbebens von Klana.

Für die engere Umgebung von Klana hoffte ich durch die Beobachtung der Bewegungsrichtungen gefallener, losgerissener oder fortgeschleuderter Körper, bestimmtere Angaben über das eigentliche Centrum der Erschütterung zu erlangen. Ich habe diese Bewegungsrichtungen auf der Karte Taf. X, rechts, oben, an den betreffenden Beobachtungsorten durch Pfeile angegeben.
