# Der Bergsturz im „grossen Tobel“ nächst Langen am Arlberg vom 9. Juli 1892.

Von Vincenz Pollack.

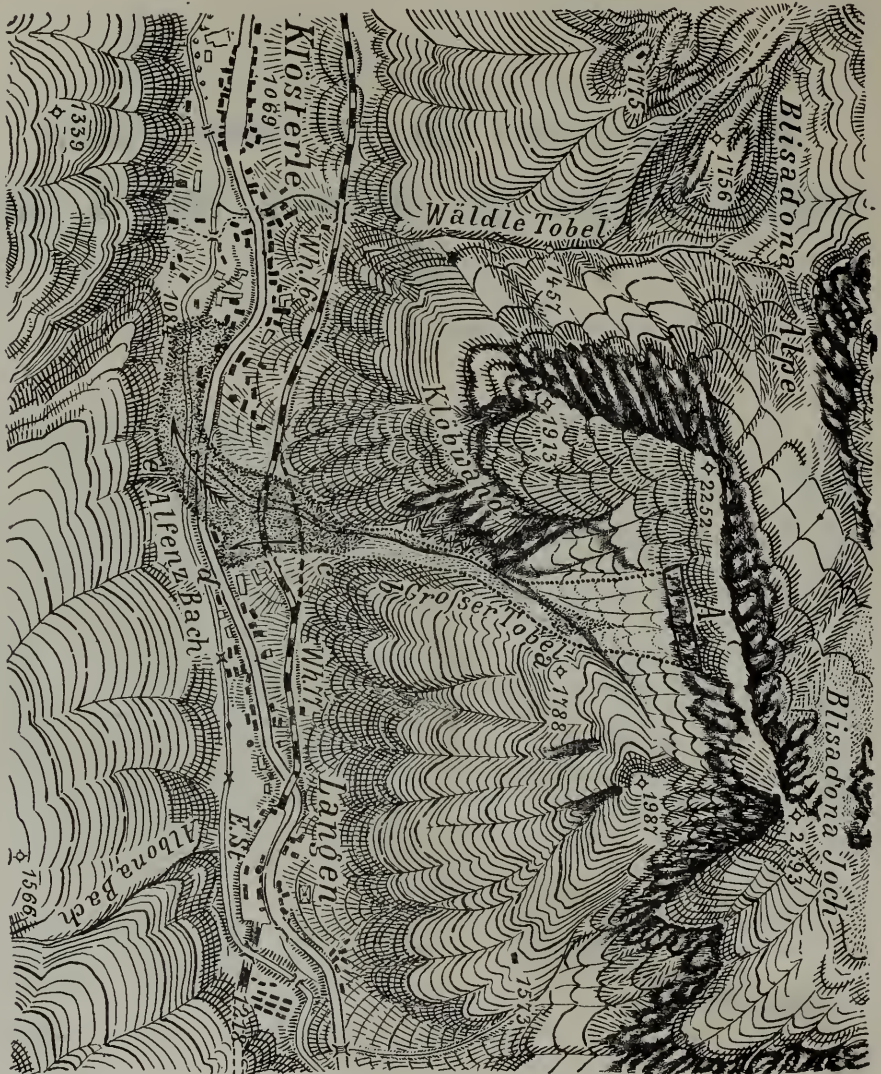
Fig. 1. (Maßstab 1 : 25.000.)

Der „grosse“ oder auch „Blisadona“-Tobel entspringt mittelst einer Einmündung westlich der Côte 1987 *m* (Vergleiche umstehendes Kärtchen Fig. 1) am rechten, nördlichen Ufer der Alfenz in den Gehängen zwischen Blasslegg und dem Blisadonajochgrat

<sup>1)</sup> Um allen Bedrohlichkeiten, welche durch Bergstürze, Murgänge und Lawinen eintreten könnten, in Zukunft auszuweichen, ist die unterirdische Anlage der Bahn in einer Länge von 505 Meter in Angriff genommen worden. Die Lage der neuen Trace ist in dem Kärtchen Fig. 1 durch eine strichlirte Linie bergseits der bestandenen angedeutet.

Der östliche Theil der abstürzenden Masse fiel gegen die gegenüber liegende (südöstliche) Tobelwand *a* in Fig. 1 und Tafel XVII, Fig. 1, überflog hiebei entweder direct oder durch Aufprall einen vorspringenden Rücken *b*, rasirte dort den Wald, fegte ein am alten Muhrenschuttkegel vorhandenes Lawinenleitwerk bei *c* und den Bahnkörper zwischen Km. 111·8 und 111·9 weg, gelangte aber blos bis zur Poststrasse (*d* auf der Karte) unweit der Thalsohle. Dieser Theil des Schuttstromes war unmittelbar vor dem Bahnkörper am Höchsten aufgebaut. Jene Materialien aber, welche den oben erwähnten Rücken nicht überflogen, sondern von ihm abgelenkt wurden, sowie der ganze westliche Theil der Absturzmassen, welcher auf weniger Hindernisse stiess und partiell auf den firnig gewordenen Lawinenschnee gelangte, führen — Bahn (zwischen Km. 111·9 bis 112·1), Strasse nebst Objecten rasirend — hinab in die Alfenz, brandeten auf der Gegenlehne *e* am linken Alfenzufer bis auf 25 bis 30 *m* hinauf, wobei vom dortigen Wald durch den Luftdruck viele Stämme mit den Wipfeln nach aufwärts niedergeworfen wurden, bogen lawinenartig in Folge des Widerstandes der Gegenlehne thalab aus und rutschten schliesslich bis an die ersten Häuser von Klösterle. Die gewaltige, in den engen Tobel gerathene Masse bewegte sich, den einzelnen Krüm-

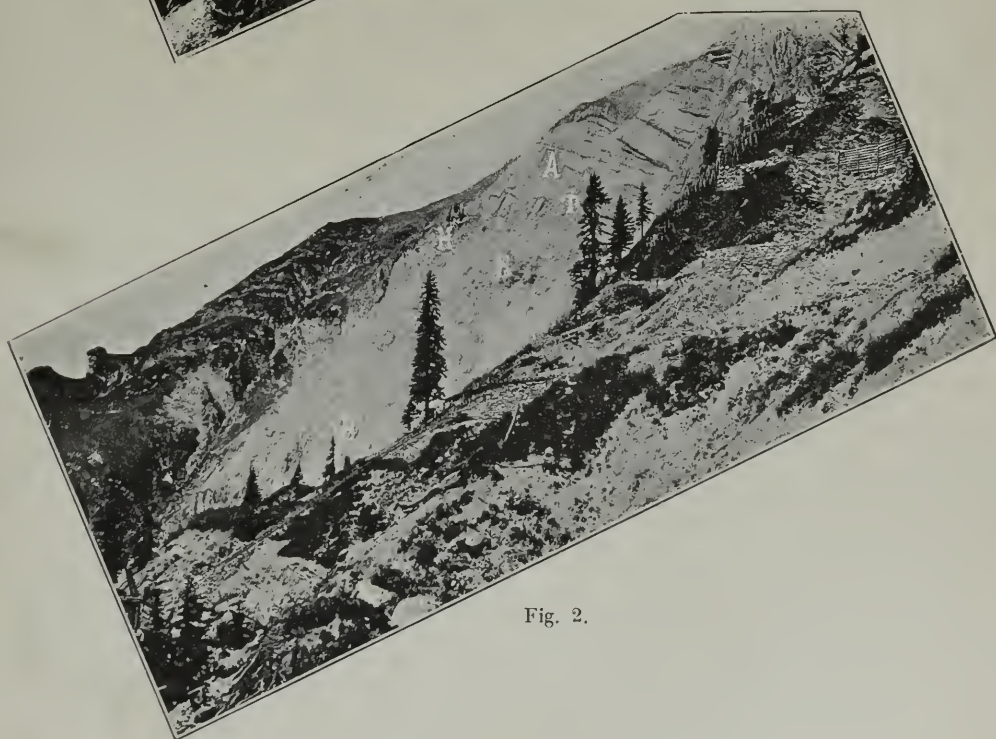
Fig. 2. Anbruchgebiet nach dem Abbruch aufgenommen am 16. Juli 1892.

$A, A$  = Anbruchfläche,  $B, B$  = Sturzbahn, die Aufschürffungen durch Nachstürze ausgeglichen,  $T$  = Terrasse vor der Abbruchfläche.  $H$  = stehen gebliebener Felskopf (Horst).

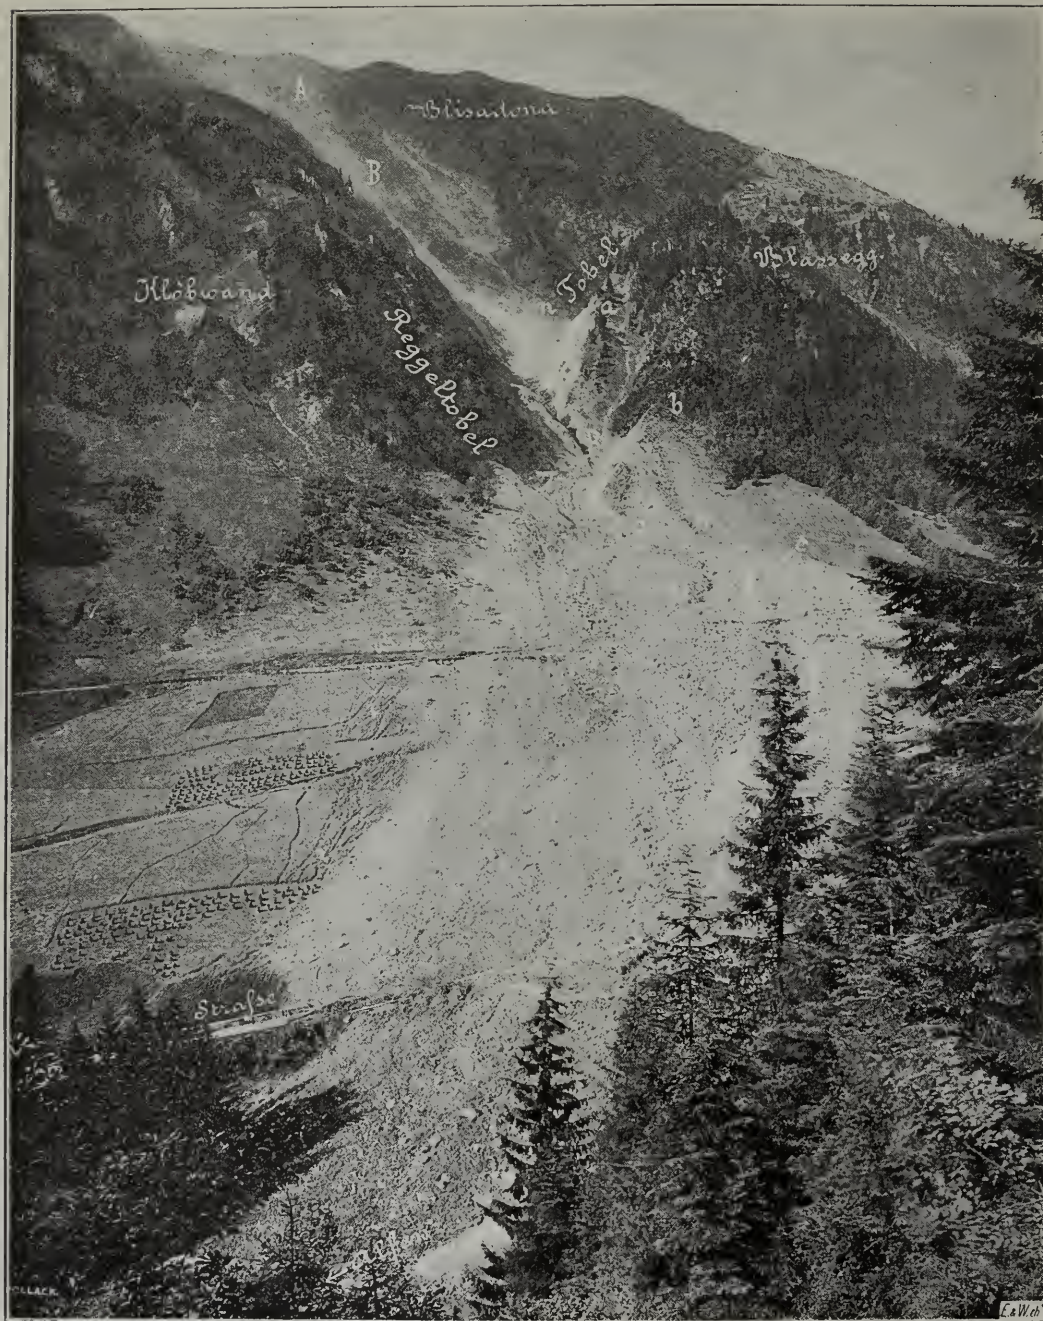
Fig. 1. Gesamtansicht des Sturzgebietes und des Bahn und Strasse zerstörenden Schuttstromes, gesehen von der südlichen Lehne des Klosterthales, aufgenommen am 11. Juli 1892.

*A* = durch Staubwolken verhüllte Anbruchstelle.

*B, B* = Sturzbahn, *a* = südöstliche Tobelwand, wo der erste Anprall erfolgte, *b* = ehemals bewaldeter, in den Tobel vorspringender Bergrücken, über welchen der östliche Theil der Sturzmassen hinwegflog, *c* = Ort des am alten Muhrenschuttkegel vorhanden gewesenen alten Lawinenleitwerkes, *g* = Austritt des Tobelgerinnes auf den alten Muhrenschuttkegel: tiefe Aufschürfung daselbst, *h* = Schuttkegel der Klöbwanne bis 20 Meter tief abgeschürft, *i, i* = von Blöcken geschlagene Furchen im Gras und Boden, *n* = durch Nachstürze erfolgter Aufbau eines Schuttkegels im oberen Tobel. Oberhalb *g* lag die Reggeltobellawine.

Der steile Tobellauf hatte nach einem der schneereichsten Winter in seiner Sohle zur Zeit des Absturzes noch reichlich Lawinenschnee, hauptsächlich in jenem Theil vor dem Austritt aus seinem älteren Schuttkegel, wo sich die aus einem Seitenarm (Reggeltobel) (vergl. Tafel XVII, Fig. 1) alljährlich kommende Lawine aufgebaut hatte. Die letzten sichtbaren Reste wichen den Sonnenstrahlen erst im Herbst.

mungen desselben sich anschmiegend, stromartig abwärts, verbreiterte sich auf dem alten Schuttkegel, um schliesslich im Alfenzbett sich bachabwärts zu wenden; der Steinstrom erfuhr insbesondere an zwei Stellen — am linken Tobelufer unmittelbar unter dem Absturz (bei *a*) und am linken Alfenzufer (bei *e*) — eine stärkere Ablenkung. Geringe Reste der Absturzmassen, insbesondere auch die Nachstürze, welche letztere auch in kleineren Mengen noch wochenlang, sowohl bei Regen als bei schöner Witterung hauptsächlich von den Schuttmassen der Terrasse aus andauerten, bauten sich als steiler Schuttkegel thalperrenartig im oberen Tobelgerinne (bei *n* Tab. XVII, Fig. 1) unmittelbar unter der Abbruchstelle auf.

In den Schuttmassen, insbesondere in jenem Arm, der die Alfenz und Klösterle erreichte, ist die vorhanden gewesene strömende Bewegung, wenn auch nicht scharf, so doch deutlich genug zum Ausdruck gelangt und zum Theil auch auf der Gesamtansicht Taf. XVII, Fig. 1 vom Buchstaben *g* am Austritt des Tobels auf seinen alten Mührenschuttkegel, bis zur Alfenz, am untern Rand des Bildes, ersichtlich.

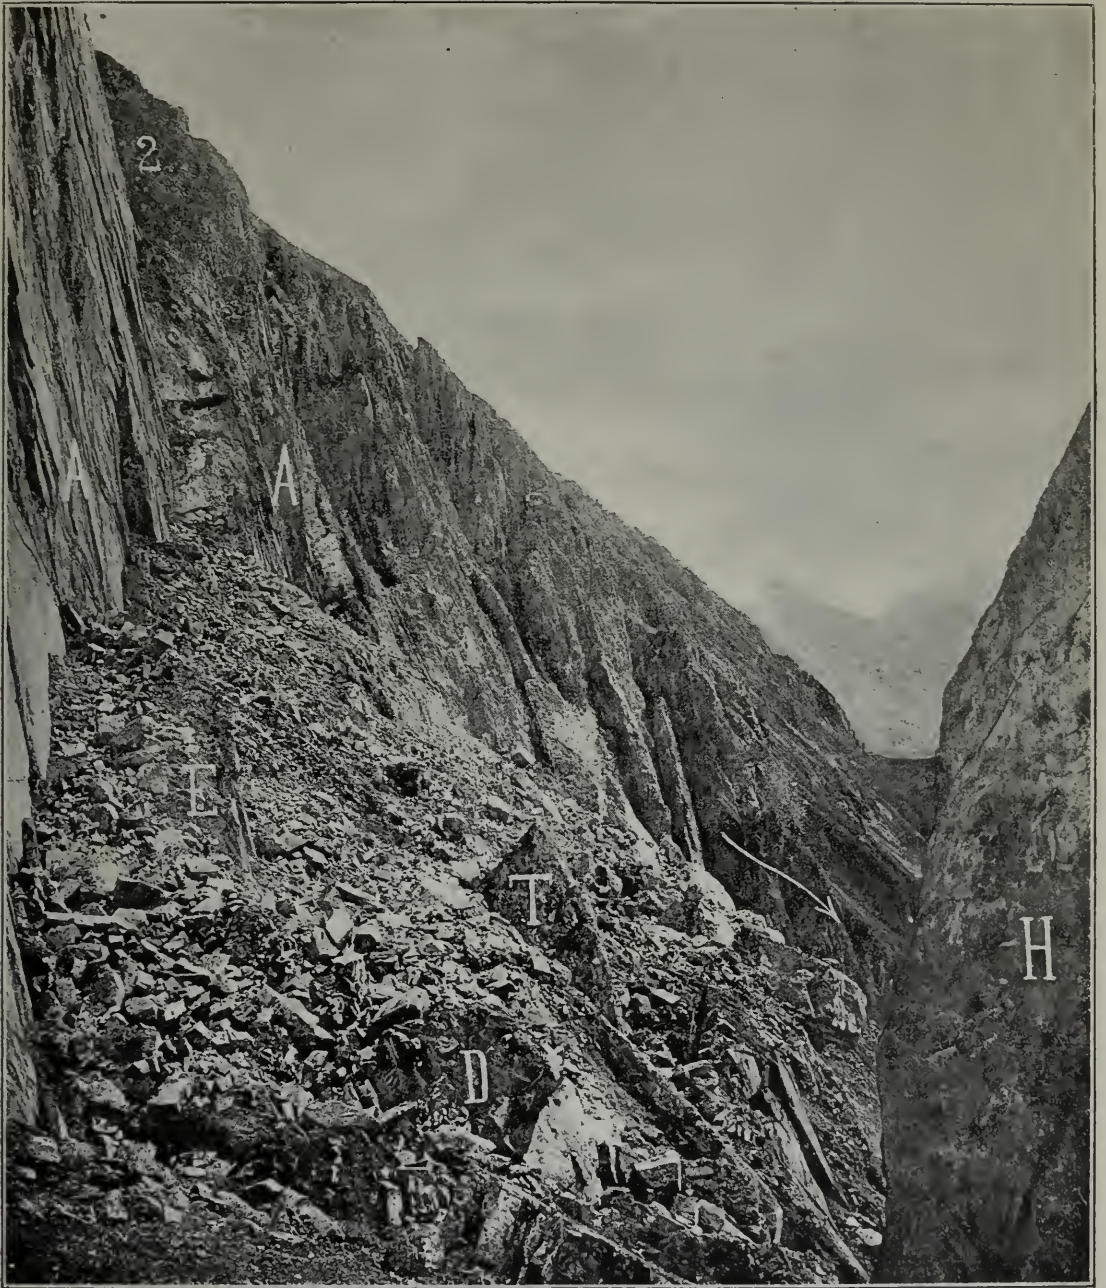
Fig. 2. Detailbild aus dem Abbruchgebiet des Bergsturzes, aufgenommen vom Ostende der grabenartigen Einsenkung.

*A, A* = Anbruchflächen 85° nach Süd fallend, davon die Terrasse *T*, *E* = scharfkantige, abgebrochene Schichtenköpfe, *D* = scharfkantige Gesteinstrümmen, *H* = bergseitige Wand des stehen gebliebenen „Horstes“, *2* = Mittelrunse mit Mulde bis zum Grat. Ober *T* und rechts von *A* deutliche Schichtung der Cardita-Schichten. Pfeil = Absturzrichtung.

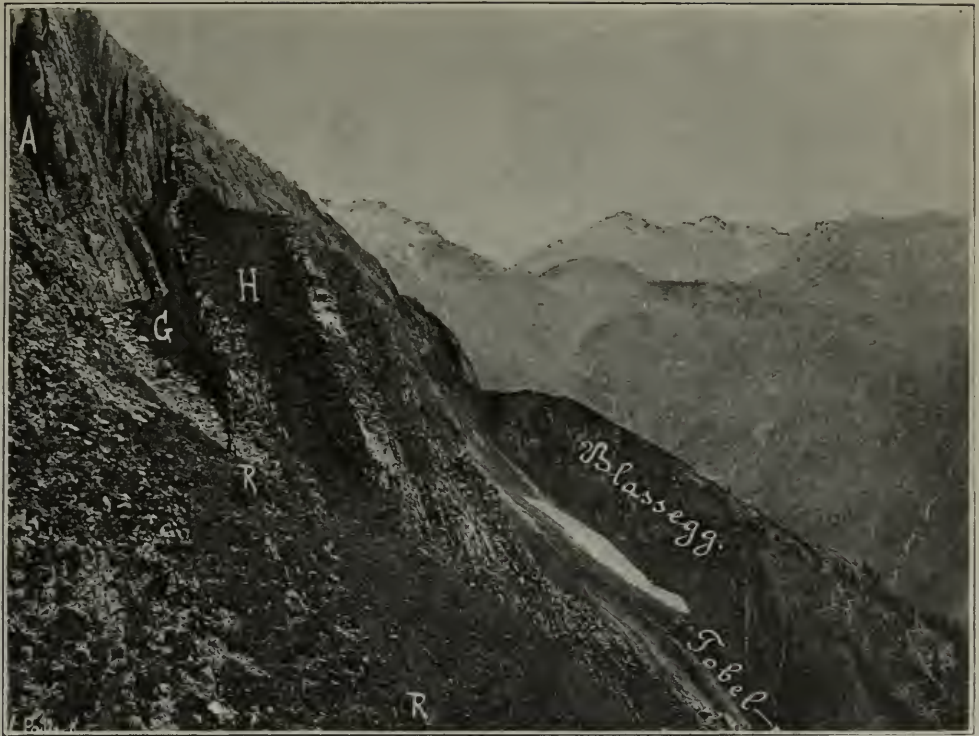
Fig. 1. Ansicht aus dem Abrissgebiet des Bergsturzes.

*A* = Abbruchfläche, *G* = Grabeneinsenkung, *H* = stehen gebliebener zerklüfteter Horst, *R, R* = geöffneter Spalt im Streichen der Fläche *A*; rechts der Tobel und Blassegg, im Hintergrund der Arlbergsattel und der Riffler in Tirol.

Westlich von der durch den Sturz entblößten Schichtfläche verläuft im Streichen derselben ein geöffneter Riss bei *RR*, Tafel XVIII, Fig. 1, bis circa 10 *cm* Weite auf eine Länge von mehr als 50 *m*. Thalseits davon war an die Abrissstelle anschliessend in einer Erstreckung von etwa 20 *m* und einer Breite von 6 *m* das Terrain eingesunken, und zwar so, dass thalseits dieser 6 *m* breiten grabenartigen Einsenkung *G* ein vom Absturz verschont gebliebenes grösseres Felsprisma *H* als „Horst“ stehen geblieben war, dessen bergseitige Fläche vertical, zum Theil selbst ein widersinniges Verflachen aufwies. Hirten und Jäger wissen sich wohl schon seit längeren Jahren an das Bestehen einer Einsenkung zu erinnern und deuten auch theilweise frische von Blöcken und Gesteinsbrocken bedeckte und angewachsene Rasenspuren in der Einsenkung auf älteren Bestand hin, doch mag immerhin durch die neue Bewegung eine Erweiterung derselben eingetreten sein. Die bereits besprochenen senkrechten Kritzen und anklebenden feinen Schuttmassen — Zerreibungsproducte — an den Schichtflächen fanden sich hauptsächlich nur an der bergseitigen Wand der Versenkung, was wohl keine andere Erklärung zulässt, als dass local einzelne der Schichten an dieser in sinkender Bewegung waren. Bergseits der in der Abbruchebeine für den Sturz und den Graben verlaufenden Kluft lässt sich gleichfalls im Schichtstreichen ein Trennungsriss von mehreren Centimetern Breite verfolgen.

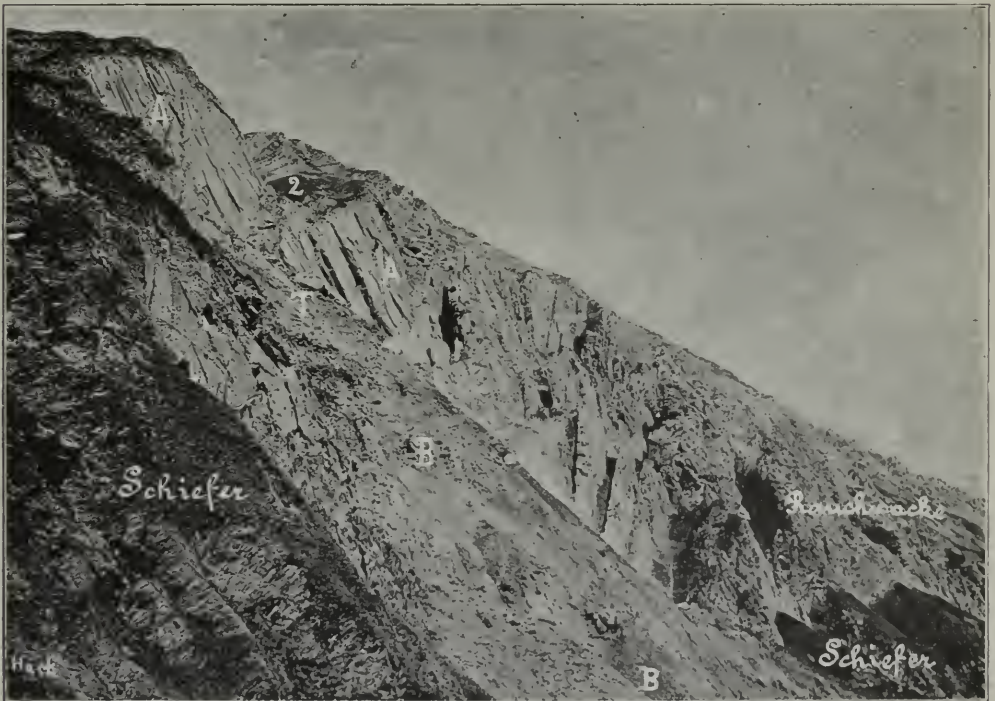
Fig. 2. Ansicht der Gesteine vom Partnach-Schiefer bis zur Anbruchfläche, aufgenommen von der „Mahd“ westlich vom Anbruch.

*A, A* = Anbruchflächen, *2* = Mittelrunse mit Mulde bis zum Gebirgskamm, *T* = Terrasse, *B, B* = Starzbahn.

tige aus dünn- und dickgeschichteten Kalken, Dolomiten, Sandsteinen und Schiefern bestehende Complex der Cardita-Schichten, deren Details insbesondere östlich des Abbruches (Taf. XVIII, Fig. 2) gut aufgeschlossen sind, darunter besonders prägnant eine Lage der weisslich grauen bimssteinartigen Rauchwacke mit einzelnen Höhlenbildungen, welcher festere Kalkschichten folgen, deren Verwitterungsformen schneidig fächerförmig seitlich der Ursprungsstelle des Felssturzes in die Luft ragen und durch tiefe Auswitterungen der mergeligen Zwischenlagen getrennt sind; Theile dieser frei emporragenden Kalkbänke haben in ihren obersten ausgewitterten Ausläufern eine verticale oder auch etwas überhängende Lage, dass man versucht werden könnte, dieselbe nicht bloß auf die allgemein saigere Schichtstellung infolge der gebirgsbildenden Kräfte, sondern auch auf eine durch spätere Wirkung der Schwerkraft hervorgerufene Tendenz einer nachträglichen Neigung nach der freieren Seite zurückzuführen. Ein Theil dieser gut geschichteten Gesteine gelangte zum Absturz. An der Abbruchfläche *A*, *A* selbst stehen graue Kalksteine mit fast rein südlichem Verflächen bei einem Neigungswinkel von  $85^{\circ}$  an und sind die durch den Sturz frisch entblößten Schichtflächen von scharf umgrenzter, weithin sichtbarer, braungelber Färbung — oberhalb *AA* auf Tafel XVIII, Fig. 2, auch entnehmbar — wodurch sie sich sofort von den stehen gebliebenen seitlichen grauen Wänden der nächsten Umgebung abheben. Zahlreiche kleinere und grössere trockene Runsen, die durch den Topographen wohl nur sehr schematisch im Kärtchen, Fig. 1, angedeutet sind, durchfurchen die Steilwände, so dass dazwischen viele obeliskentartig aussehende Felsnadeln entstehen.

Den thalseitig vorgelagerten Fuss der abgebrochenen, ehemals steil aufgerichteten Kegel und Platten bis beiläufig den oben angegebenen gleichen Höhen, bilden die schon erwähnten zum Theile stufenförmig abgewitterten Partnach-Mergel mit steiler äusserer Böschung. Tafel XVI, Fig. 1 und Tafel XVIII, Fig. 2.
