Der Bergsturz im "grossen Tobel" nächst Langen am Arlberg vom 9. Juli 1892.

Von Vincenz Pollack.

Mit Tafel XVI-XVIII.

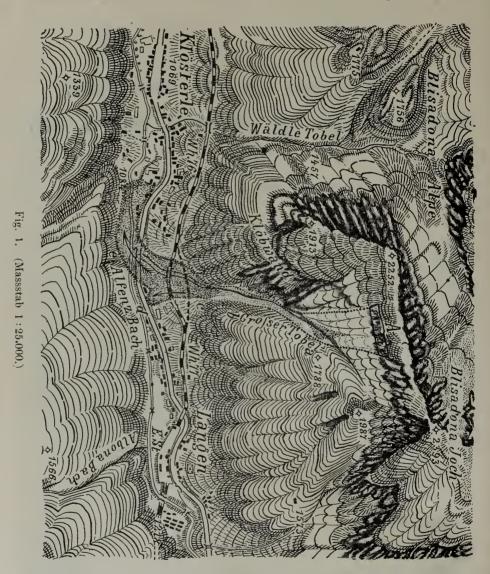
Der "grosse" oder auch "Blisadona"-Tobel entspringt mittelst einer Einmuldung westlich der Côte 1987 *m* (Vergleiche umstehendes Kärtchen Fig. 1) am rechten, nördlichen Ufer der Alfenz in den Gehängen zwischen Blassegg und dem Blisadonajochgrat

³⁾ Die Côte 1800 am Fusse des Sturzkegels ist, wie der Vergleich mit den Höhenangaben im Kärtchen Fig. 1 zeigt, durch die Côte 1084 zu ersetzen.

¹⁾ Um allen Bedrohlichkeiten, welche durch Bergstürze, Muhrgänge und Lawinen eintreten könnten, in Zukunft auszuweichen, ist die unterirdische Anlage der Bahn in einer Länge von 505 Meter in Angriff genommen worden. Die Lage der neuen Trace ist in dem Kärtchen Fig. 1 durch eine strichlirte Linie bergseits der bestandenen angedeutet.

Der östliche Theil der abstürzenden Masse fiel gegen die gegenüber liegende (südöstliche) Tobelwand a in Fig. 1 und Tafel XVII. Fig. 1, überflog hiebei entweder direct oder durch Aufprall einen vorspringenden Rücken b, rasirte dort den Wald, fegte ein am alten Muhrenschuttkegel vorhandenes Lawinenleitwerk bei c und den Bahnkörper zwischen Km. 111.8 und 111.9 weg, gelangte aber blos bis zur Poststrasse (d auf der Karte) unweit der Thalsohle. Dieser Theil des Schuttstromes war unmittelbar vor dem Bahnkörper am Höchsten aufgebaut. Jene Materialien aber, welche den oben erwähnten Rücken nicht überflogen, sondern von ihm abgelenkt wurden, sowie der ganze westliche Theil der Absturzmassen, welcher auf weniger Hindernisse stiess und partiell auf den firnig gewordenen Lawinenschnee gelangte, fuhren — Bahn (zwischen Km. 111.9 bis 112.1), Strasse nebst Objecten rasirend - hinab in die Alfenz, brandeten auf der Gegenlehne e am linken Alfenzufer bis auf 25 bis 30 m hinauf, wobei vom dortigen Wald durch den Luftdruck viele Stämme mit den Wipfeln nach aufwärts niedergeworfen wurden, bogen lawinenartig in Folge des Widerstandes der Gegenlehne thalab aus und rutschten schliesslich bis an die ersten Häuser von Klösterle. Die gewaltige, in den engen Tobel gerathene Masse bewegte sich, den einzelnen Krüm-

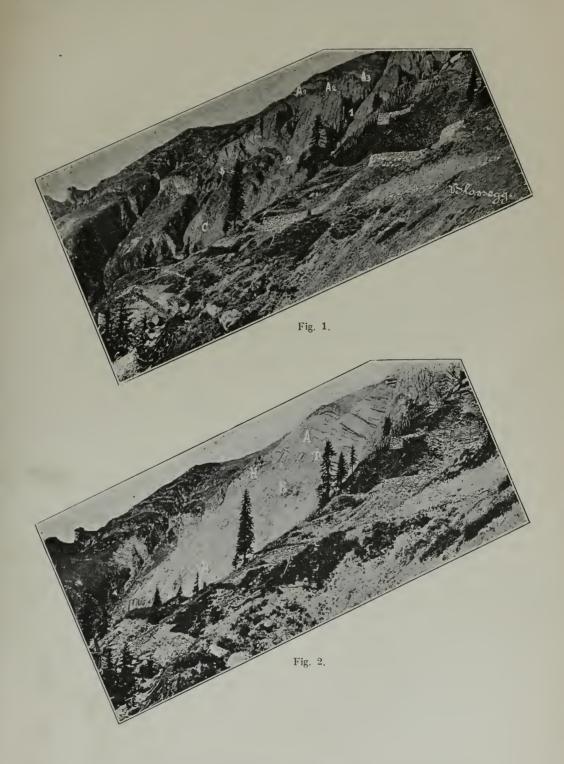
Taf. XVI.

Beide Figuren dieser Tafel wurden vom gleichen Standpunkt vom Blassegg gegenüber der Absturzstelle aus aufgenommen.

- Fig. 1. Anbruchgebiet des Bergsturzes vor dem Abbruch, aufgenommen am 8. November i 891.
 - A_1 , A_2 , A_3 = Trennungsstreifen zwischen fester und abgetrennter Masse, 1 = Runse bis zur Anbruchfläche. 2 = Runse, die als Mulde bis zum Gebirgskamm geht, 3 = Runse, in den Partnachschiefern bloss bis zur Ziffer 3 gehend. Die lichten Stellen zwischen 2 und C im Bild rühren von den Staubwolken abstürzender Trümmer her.
- Fig. 2. Anbruchgebiet nach dem Abbruch aufgenommen am 16. Juli 1892.
 - $A,\ A=$ Anbruchfläche, $B,\ B=$ Sturzbahn, die Aufschürfungen durch Nachstürze ausgeglichen, T= Terrasse vor der Abbruchfläche, H= stehen gebliebener Felskopf ("Horst.).

Vor eingetretenem Niedergang von tiefer liegenden Punkten aus aufgenommene Photographien, insbesondere eine Reihe von Aufnahmen vom 8. November 1891, welchen Tafel XVI, Fig. 1 entnommen ist, zeigen im Bereiche der Ursprungsstelle die von grossen Klüften durchzogenen Felswände nebst den davor stehenden spitzen, pyramiden- oder kegelförmigen Gestalten, wie sie noch jetzt in gleicher Weise vorkommen, sodann gegen Osten eine tiefe, durch Partnachund Cardita-Schichten bis zur jetzigen neuen Anbruchfläche gehende Runse (Nr. 1), weiters ungefähr in der Mitte der nachher abgestürzten Partie eine zweite (Nr. 2), welche oberhalb der Abrisswände in eine grössere Rinnen- oder Muldenbildung ausgeht, die sich bis zum Kamm des Gebirges erstreckt, und schliesslich unter dem westlichen Ende der Ausbruchnische im Mergel eine kleine, wenn auch

nur untergeordnete dritte Runse (Nr. 3). Im weiteren zeigte sich ober der heutigen Absturzwand ein lichterer deutlicher Längsstreifen $A_1\,A_2\,A_3$ an den stehen gebliebenen Schichtflächen, der genau die Contour der oberen Begrenzung der abgestürzten Platten einhielt und sich dadurch als eine damals bereits vorbandene Trennungsfläche documentirte. Zur Zeit der photographischen Aufnahme vor dem Ereigniss (8. November 1891) war in der mittleren (zweiten) trockenen Runse ein fortwährendes Rollen abstürzender Steine unter Staubwolkenbildung bemerkbar und stürzte schliesslich auch eine kleinere, ihres Haltes beraubte Gesteinspartie in den Tobel. Die lichter gefärbte Sturzbahn (2) nebst leichter Staubaufwirblung (bei C), sowie die abgeschürften, vorher berast gewesenen unteren Mergel bei der Ziffer 2, Tafel XVI, Fig. 1, lassen sich aus der Photographie ganz gut erkennen.

schung. Tafel XVI, Fig. 1 und Tafel XVIII, Fig. 2.

Durch die im November 1891 in der zweiten Runse, Tafel XVI, Fig. 1, eingetretenen Abbrüche wurde die eigentliche Action des Ab-

¹) Die Anbruchfläche bei A ist in Fig. 1 der Tafel XVI durch die zur Zeit der Aufnahme am 11. Juli 1892 fortwährend zufolge der Nachstürze entstehenden Staubwolken vollständig gedeckt.

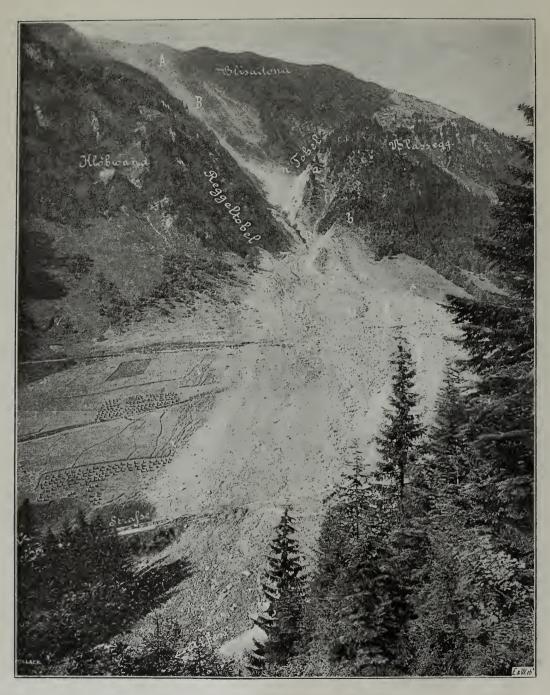
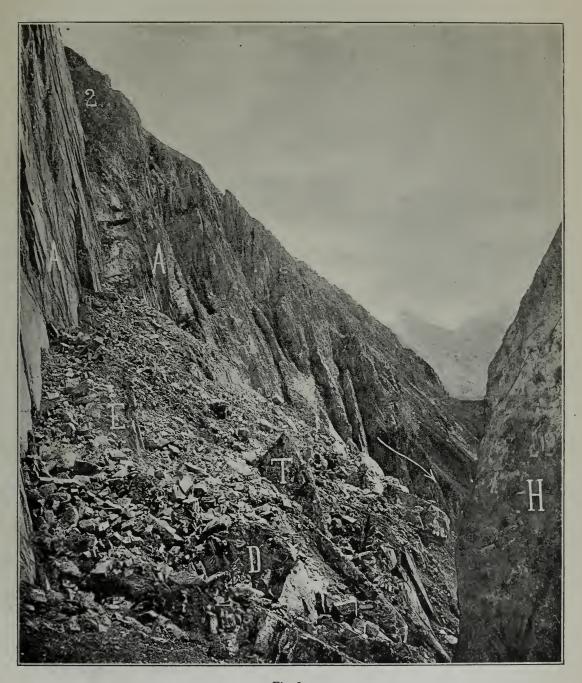
Fig. 2. Detailbild aus dem Abbruchgebiet des Bergsturzes, aufgenommen vom Ostende der grabenartigen Einsenkung.

$A,\ A=$ Anbruchflächen 85° nach Süd fallend, davon die Terrasse $T,\ E=$ scharfkantige, abgebrochene Schichtenköpfe, D= scharfkantige Gesteinstrümmer, H= bergseitige Wand des stehen gebliebenen "Horstes", 2= Mittelrunse mit Mulde bis zum Grat. Ober T und rechts von A dentliche Schichtung der Cardita-Schichten. Pfeil = Absturzrichtung.

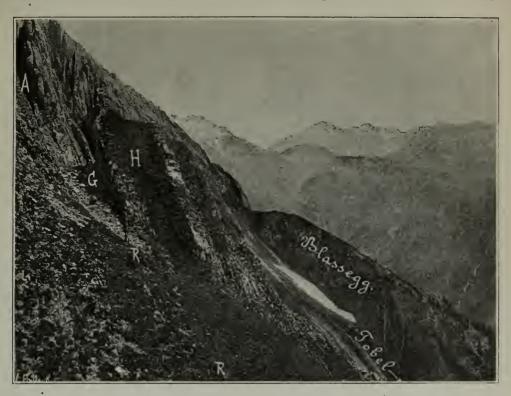
- Fig. 1. Ansicht aus dem Abrissgebiet des Bergsturzes. $A={\rm Abbruchfläche}$, $G={\rm Grabeneinsenkung}$, $H={\rm stehen}$ gebliebener zerklüfteter Horst, $R,\ R={\rm ge\"{o}ffneter}$ Spalt im Streichen der Fläche A; rechts der Tobel und Blassegg, im Hintergrund der Arlbergsattel und der Riffler in Tirol.
- Fig. 2. Ansicht der Gesteine vom Partnach-Schiefer bis zur Anbruchfläche, aufgenommen von der "Mahd" westlich vom Anbruch.
 A. A. Anbruchflächen, 2 Mittelrunse mit Mulde bis zum Gebirgskamm,

Westlich von der durch den Sturz entblössten Schichtfläche verläuft im Streichen derselben ein geöffneter Riss bei RR, Tafel XVIII. Fig. 1, bis circa 10 cm Weite auf eine Länge von mehr als 50 m. Thalseits davon war an die Abrissstelle anschliessend in einer Erstreckung von etwa 20 m und einer Breite von 6 m das Terrain eingesunken, und zwar so, dass thalseits dieser 6 m breiten grabenartigen Einsenkung G ein vom Absturz verschont gebliebenes grösseres Felsprisma H als "Horst" stehen geblieben war, dessen bergseitige Fläche vertical, zum Theil selbst ein widersinniges Verflächen aufwies. Hirten und Jäger wissen sich wohl schon seit längeren Jahren an das Bestehen einer Einsenkung zu erinnern und deuten auch theilweise frische von Blöcken und Gesteinsbrocken bedeckte und angewachsene Rasenspuren in der Einsenkung auf älteren Bestand hin, doch mag immerhin durch die neue Bewegung eine Erweiterung derselben eingetreten sein. Die bereits besprochenen senkrechten Kritzen und anklebenden feinen Schuttmassen - Zerreibungsproducte — an den Schichtflächen fanden sich hauptsächlich nur an der bergseitigen Wand der Versenkung, was wohl keine andere Erklärung zulässt, als dass local einzelne der Schichten an dieser in sinkender Bewegung waren. Bergseits der in der Abbruchebene für den Sturz und den Graben verlaufenden Kluft lässt sich gleichfalls im Schichtstreichen ein Trennungsriss von mehreren Centimetern Breite verfolgen.

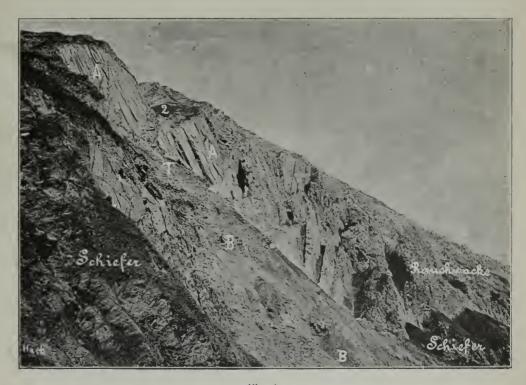
Fig. 2.

T' = Terrasse, B, B = Starzbahn.

tige aus dünn- und dickgeschichteten Kalken, Dolomiten, Sandsteinen und Schiefern bestehende Complex der Cardita-Schichten, deren Details insbesondere östlich des Abbruches (Taf. XVIII, Fig. 2) gut aufgeschlossen sind, darunter besonders prägnant eine Lage der weisslich grauen bimssteinartigen Rauchwacke mit einzelnen Höhlenbildungen, welcher festere Kalkschichten folgen, deren Verwitterungsformen schneidig fächerförmig seitlich der Ursprungsstelle des Felssturzes in die Luft ragen und durch tiefe Auswitterungen der mergeligen Zwischenlagen getrennt sind; Theile dieser frei emporragenden Kalkbänke haben in ihren obersten ausgewitterten Ausläufern eine verticale oder auch etwas überhängende Lage, dass man versucht werden könnte, dieselbe nicht blos auf die allgemein saigere Schichtstellung infolge der gebirgsbildenden Kräfte, sondern auch auf eine durch spätere Wirkung der Schwerkraft hervorgerufene Tendenz einer nachträglichen Neigung nach der freieren Seite zurückzuführen. Ein Theil dieser gut geschichteten Gesteine gelangte zum Absturz. An der Abbruchfläche A, A selbst stehen graue Kalksteine mit fast rein südlichem Verflächen bei einem Neigungswinkel von 85° an und sind die durch den Sturz frisch entblössten Schichtflächen von scharf umgrenzter, weithin sichtbarer, braungelber Färbung - oberhalb AA auf Tafel XVIII, Fig. 2, auch entnehmbar - wodurch sie sich sofort von den stehen gebliebenen seitlichen grauen Wänden der nächsten Umgebung abheben. Zahlreiche kleinere und grössere trockene Runsen, die durch den Topographen wohl nur sehr schematisch im Kärtchen, Fig. 1, angedeutet sind, durchfurchen die Steilwände, so dass dazwischen viele obeliskenartig aussehende Felsnadeln entstehen.
