## Die Murenkatastrophen vom Juni 1996 im Raume Ferlach – Zell Pfarre (Karawanken) und am Vorderberger Wildbach (Karnische Alpen)

HELGA GOTTSCHLING\*)

### The Mudflow Events in the Ferlach – Zell Pfarre Area (Karawanken Mountains) and in the Vorderberger Wildbach (Carnic Alps) from June 1996

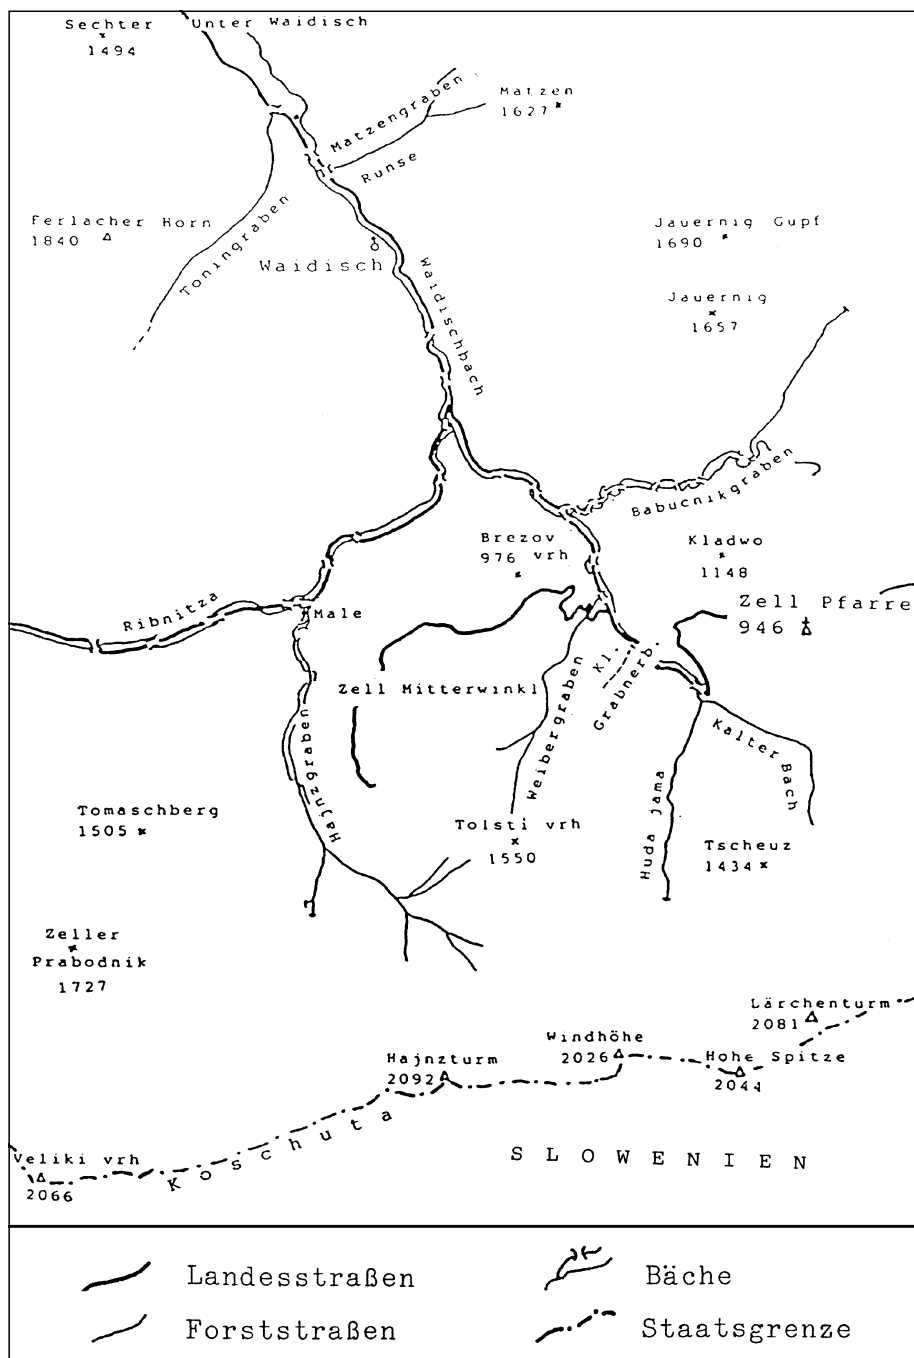
Abb. 1.  
Vereinfachte topographische Übersichtskarte des Waidischbaches mit seinen Zubringern.

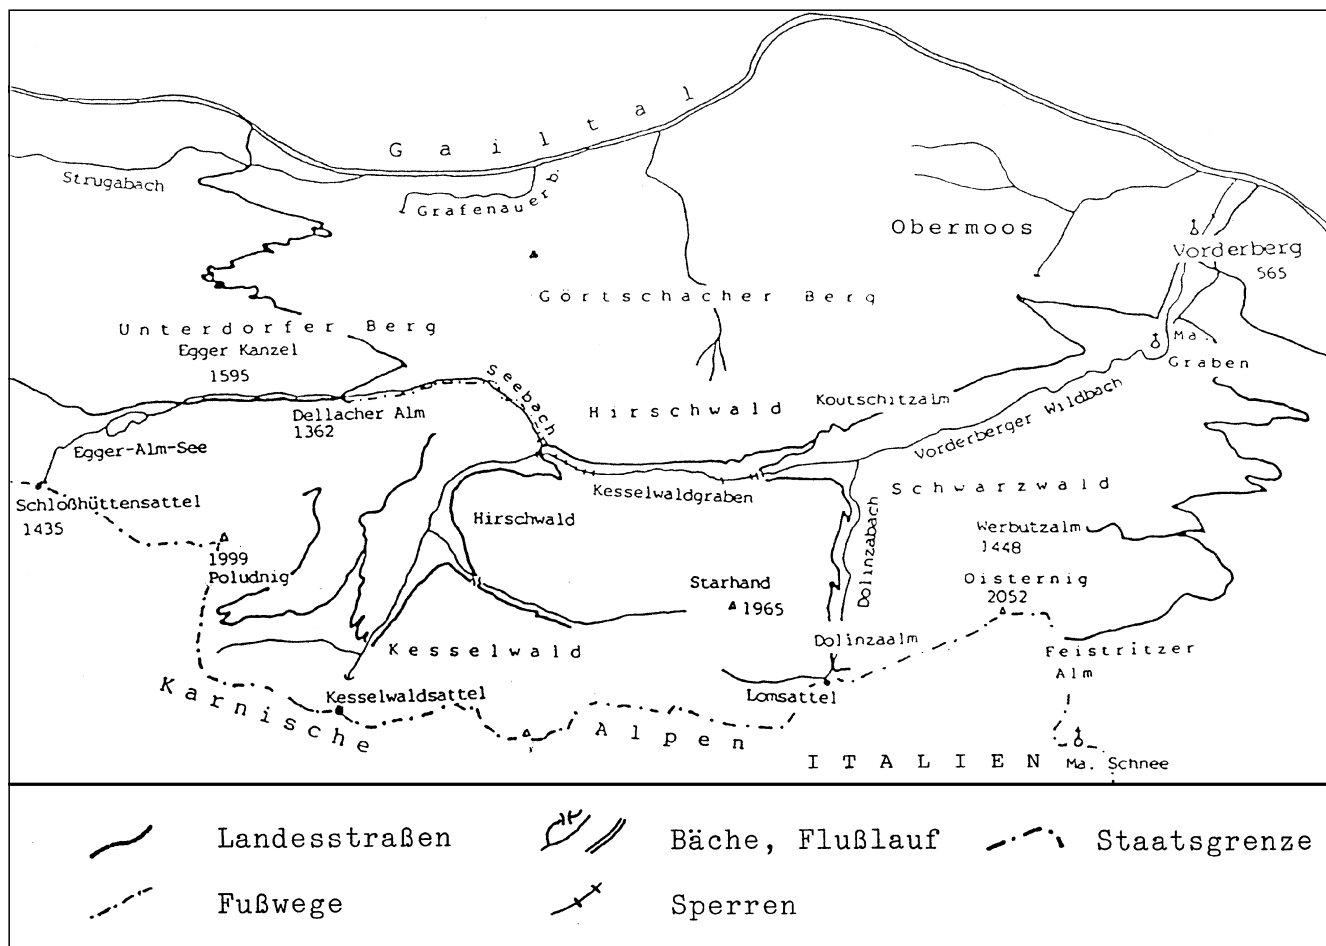
Abb. 2.  
Vereinfachte topographische Übersichtskarte von Vorderberg mit Vorderberger Wildbach, Seebach und allen seinen Zubringern.

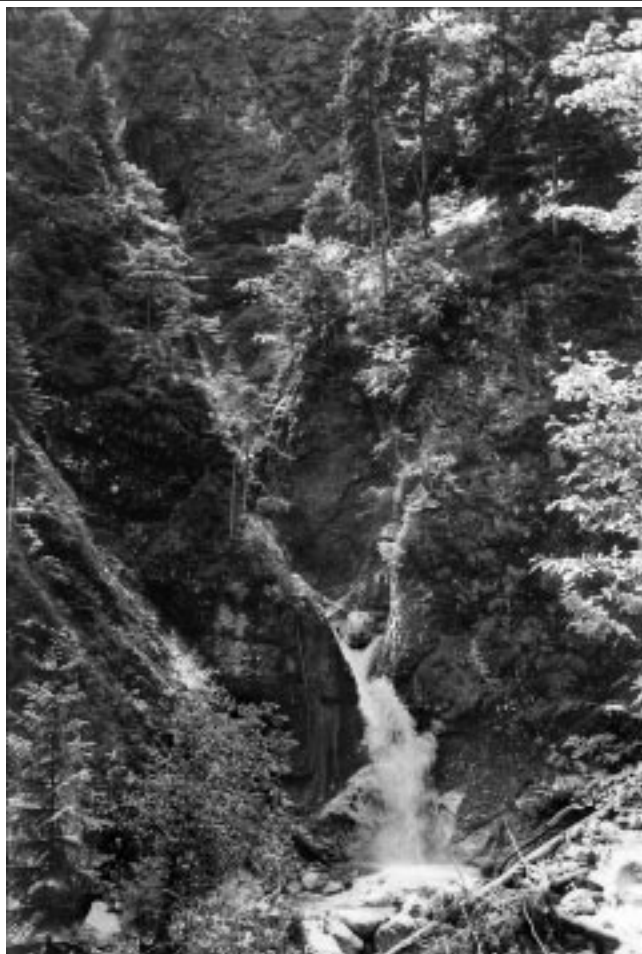
Abb. 3.  
Einmündung des Dolinzabaches in den Vorderbergerbach.

Er entspringt mit einigen kleineren Quellen am Schlosshüttensattel. Ein weiterer, rechtsufriger Zufluss im Osten ist der Dolinzabach, der schon im oberen Teil einen steilen Bachverlauf hat und in einer Klamm in den Vorderbergerbach einmündet.

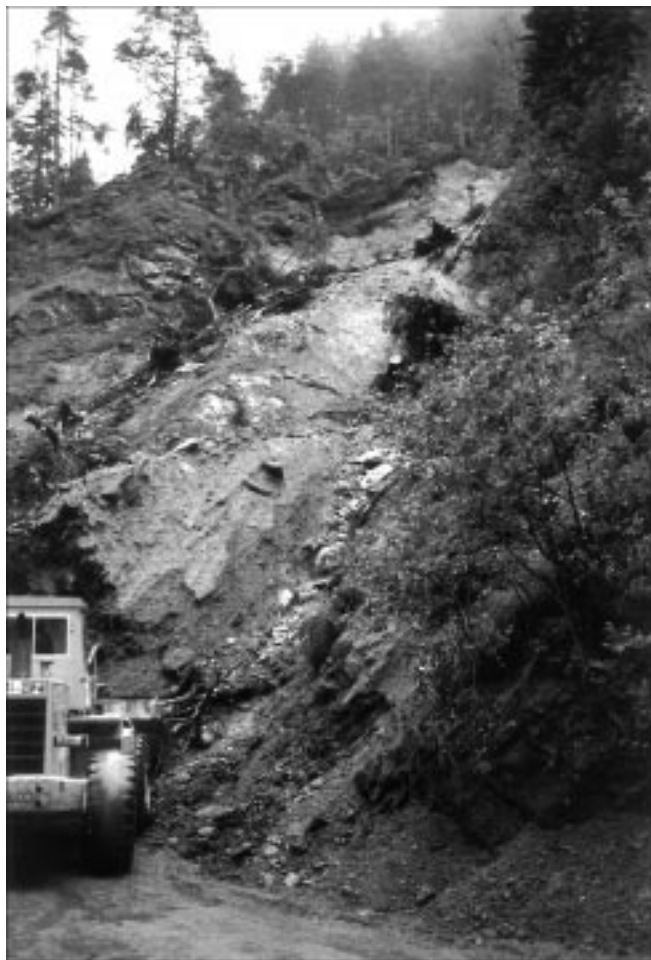
Abb. 5.  
Absitzungen von Steilhängen, die die Landesstraße L 103 vermurten.

und Waidisch vermurten und völlig unpassierbar gemacht. Die Absitzungen gingen von Steilhängen aus, die von Hangschuttmateriale erfüllt waren und nur eine dünne Grasnarbe mit Buschwerk trugen. Bedingt durch die Starkniederschläge (Bodenwassersättigung) verlor das Schuttmateriale den Halt auf seiner Unterlage, z.T. angewitterter Fels, und begann zu fließen. Durch die Entlastung im obersten Teil und auf beiden Seiten dieses Hangschuttkörpers zum anstehenden Gestein wurden auch Felsblöcke, die durch Klüfte gestört und bereits entfestigt waren, mitgerissen. Bei den Aufräumarbeiten der Straße hatten sich Großblöcke im Geschiebe derart verkeilt, dass Sprengungen nicht auszuschließen waren.

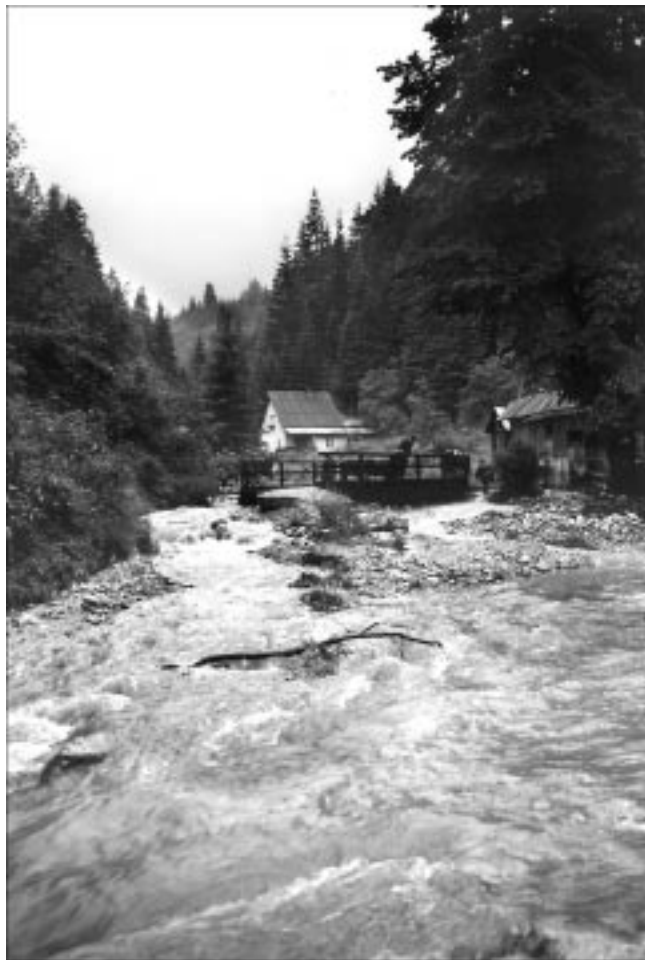
Abb. 6  
Hochwasserführender Hajnzbach.

An der Ribnitza bzw. Hajnzgraben südlich des kleinen Ortes Male, mit einem Einzugsgebiet von 15 km<sup>2</sup>, war Hochwasser mit starker Geschiebeführung zu verzeichnen. Die Straße, die von Male in diesen Graben führt, war nach einigen Metern weggerissen. Der Hajnzgraben ergoss sich nach der letzten klammartigen Strecke talaufwärts, auf die noch eine Verebnungsfläche folgt, über die erste Sperre bei der Ansiedlung Male in die Ribnitza. Diese Verebnung ist der Rest einer im Spätglazial durch den Gletscher entstandenen Eisrandterrasse. Der Hajnzbach hat sich derart in die Verebnungsfläche eingeschnitten, dass er nicht mehr in der Eisrandterrasse, sondern im dar-

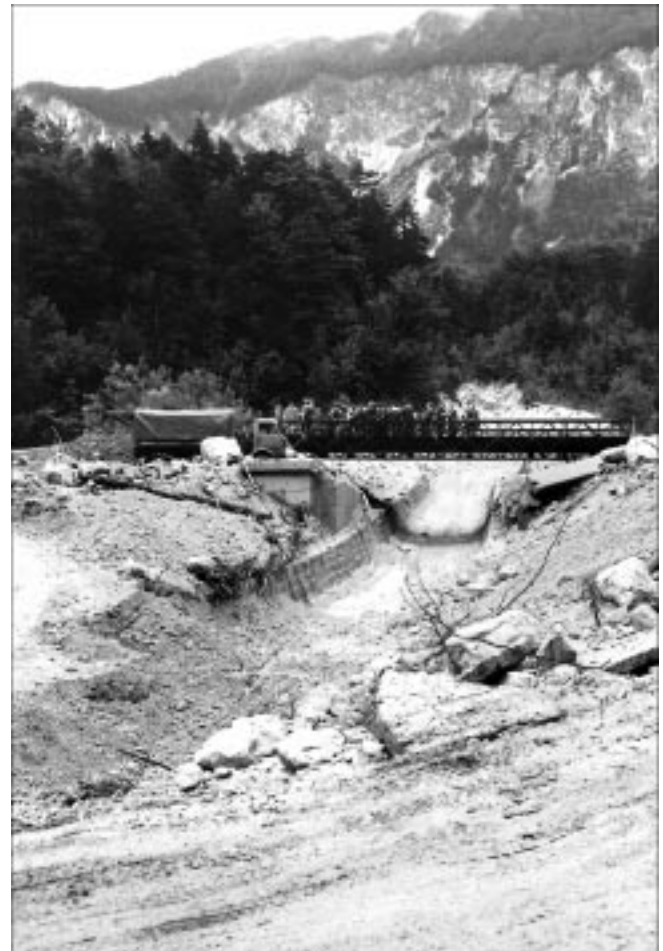
Abb. 7.  
Provisorische Brücke über den Matzengraben.  
Das Widerlager wurde durch das Grobblockwerk weggerissen.

Weiter nördlich ist bei einem Murenstoß, infolge eines übergroßen Felsblockes, die Brücke über den Matzengraben abgehoben worden, die Widerlager wurden durch das grobe Geschiebematerial völlig zerstört. Die gemauerte Künette im unteren Teil des Schwemmkegels überstand das Murenereignis ohne besondere Schäden, das Geschiebe war zum Teil im Bachbett bzw. am Bachrand bis zu 2 m hoch aufgetürmt. Im Matzengraben stehen nur vereinzelt Tertiärsedimente – Grobkiese – Brekzien an. Der überwiegende Teil dieses Hanges besteht vorwiegend aus mächtigem Hangschutt, der aus Wettersteinkalk entstanden ist und der die Tertiärsedimente überrollt und

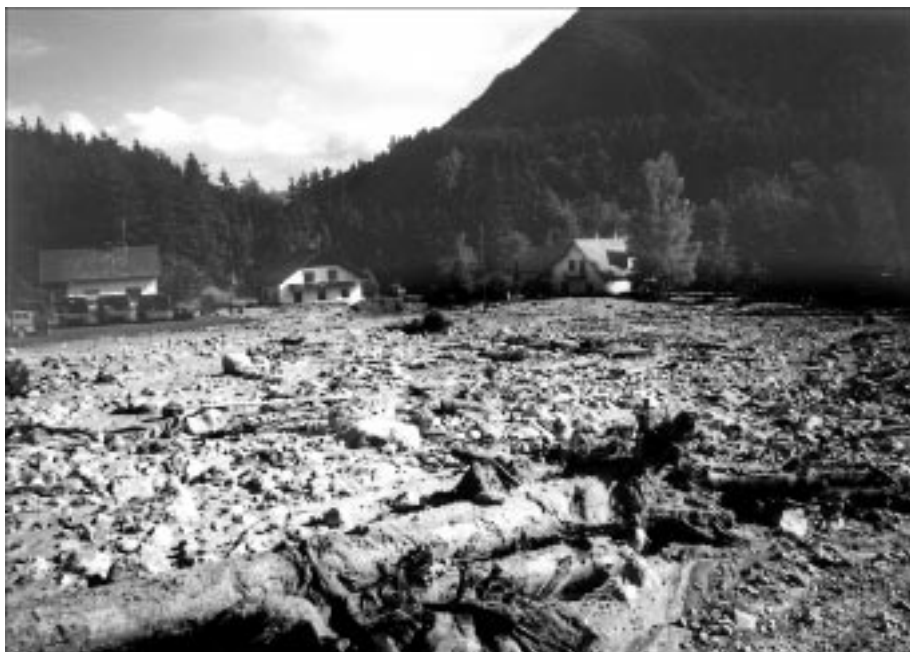
Abb. 9.  
Murenmaterial aus Baumbruchwerk, das sich vom Toningraben aus über die Landesstraße Richtung Waidisch ergoss.

Außerdem enthielt das Murenmaterial Baumbruchwerk aus entwurzelten oder gebrochenen Stämmen, von denen ein Großteil aus Verklausungen des Bachess stammt. Der Murenabgang richtete etwa bei 2 ha Wald Schäden an (Auskunft der Forstaufsichtsstation Ferlach).

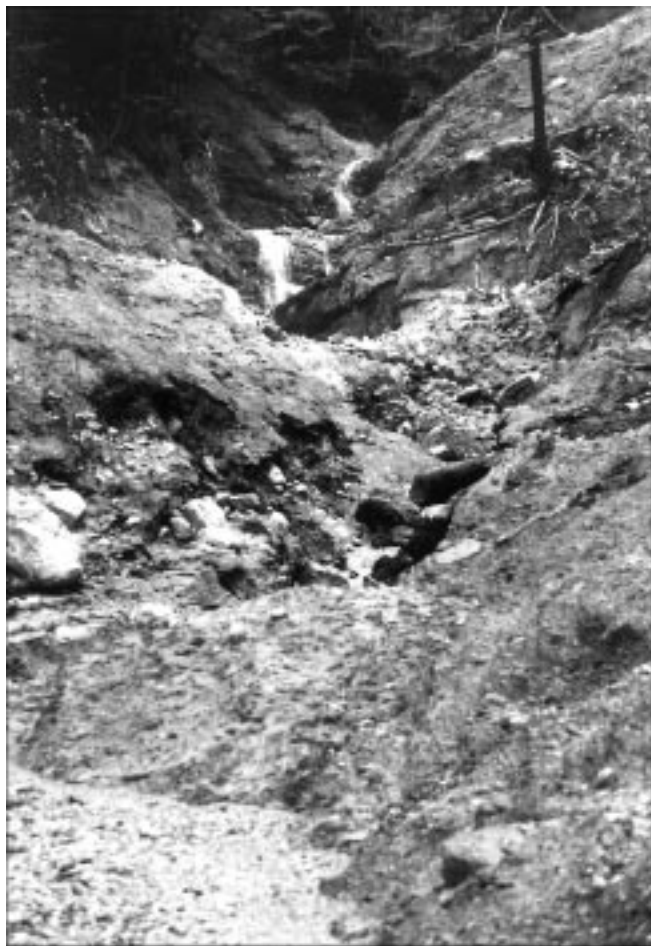
Abb. 10.  
Unterer Teil des Toningrabens mit erodierten und zum Teil anstehenden Rosenbacher Kohlschichten.

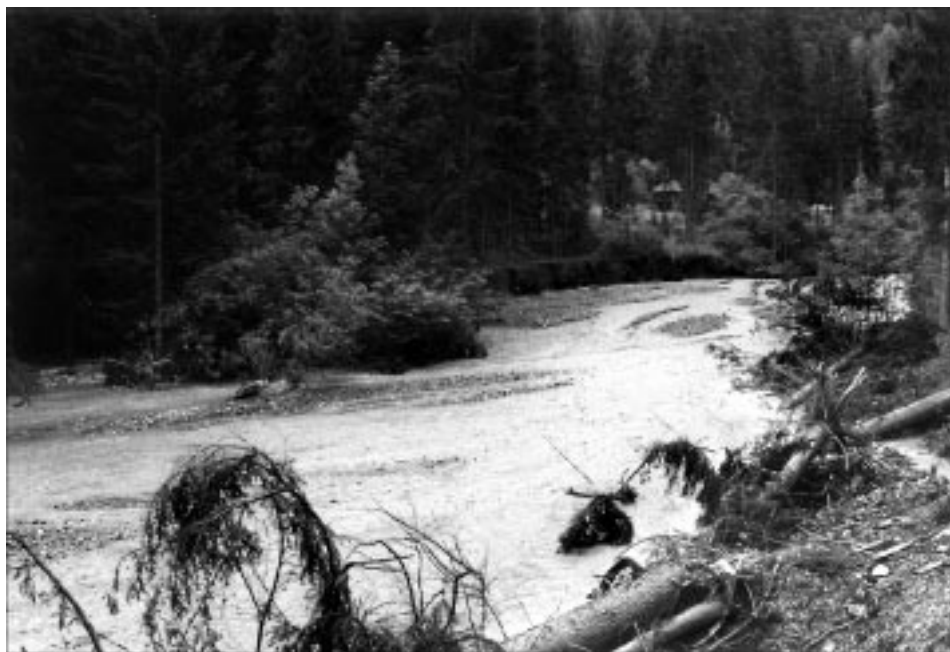
Abb. 11.  
Retentionsbecken nach dem Hochwasserereignis.

Auffangbecken nahm fast das ganze Geschiebe (50.000 m<sup>3</sup>; grobe Schätzung der WLV Villach), auf.

Da seit der letzten starken Verschotterung 1903 (daraufhin Bau des Geschiebeauffangbeckens) kein wesentliches Ereignis stattfand, muss dieses, das ursprünglich ein Fassungsvermögen von etwa 100.000 m<sup>3</sup> hatte, jetzt aber z.T. mit Buschwerk bewachsen ist, Bachschutt angelagert hat und durch das letzte große Hochwasserereignis mit starker Geschiebeführung vollgefüllt war, geräumt werden.

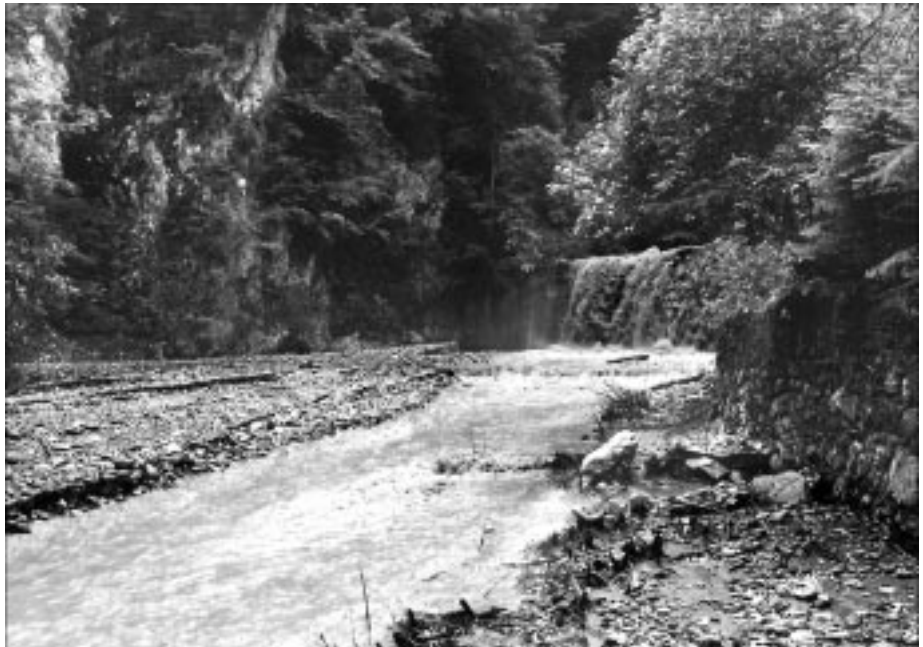
Abb. 12.  
Vorderbergerbach, Bänderkalke im Vordergrund bei der ersten Sperre.  
Einbindung des Sperrenfußes in braune, glimmerreiche Schiefer.

Am Klammausgang hatte die Wildbachverbauung Villach vor vielen Jahren die erste Sperre errichtet, zum Schutz für das Wohnhaus und für die Brücke auf dem Güterweg zur Werbutzalm. Außerdem wollte man verhindern, dass sich nach dem Ort Maria Graben, im Waldbereich, vor dem großen Retentionsbecken wieder neuerliche Verklauungen bilden.

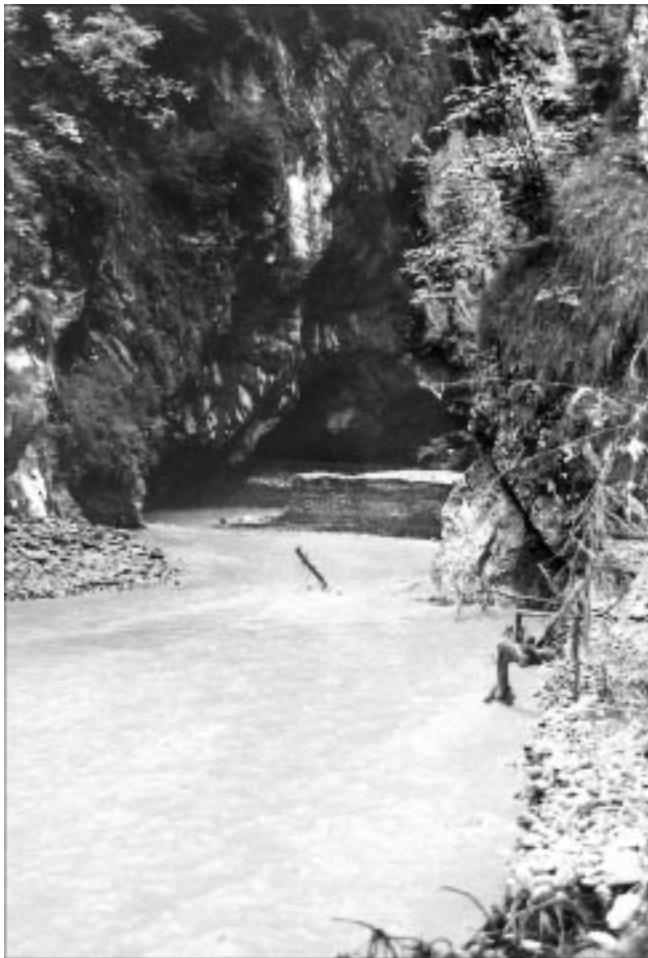
Abb. 13.  
Vorderberger Klamm.  
Der Wildbach hat sich nach diesem Ereignis bereits wieder einen halben Meter in die Bachsohle eingegraben.

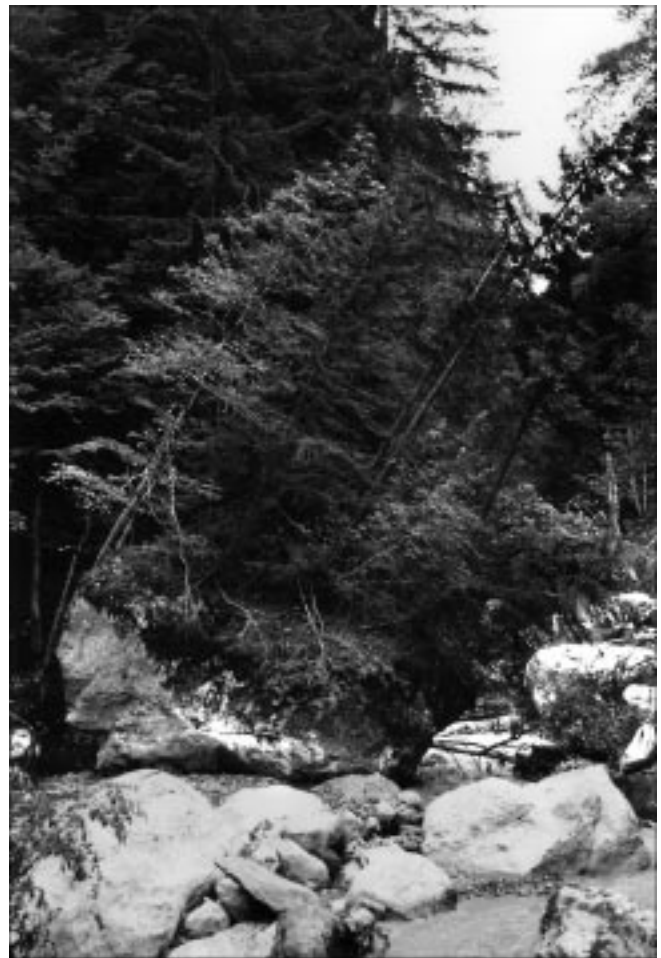
Abb. 14.  
Felsblöcke mit über 30 m<sup>3</sup> waren in den Bach gekippt.

Der Bach verläuft oberhalb der Klamm mit einigen Engstellen großteils im Nadelmischwald mit Buchenanteil, etwa in einer Seehöhe von 1200 m (Schwarzwald, Hirschwald) bis auf die Dellacher Alm und den Schlosshüttensattel. Bauern hatten dieses Gebiet vor Jahrhunderten dem Wald abgerungen und für die Almbewirtschaftung genutzt. Die Schäden an den Waldungen im unmittelbaren Bachbereich wurden durch große Hanganrisse bzw. die Unterschneidung der Hänge durch den Bach hervorgerufen. Felsblöcke mit über 30 m<sup>3</sup> bewachsen mit Fichten und Unterholz wurden durch das Hochwasser vom Hang ausgewaschen und kippten in den Abflussbereich.

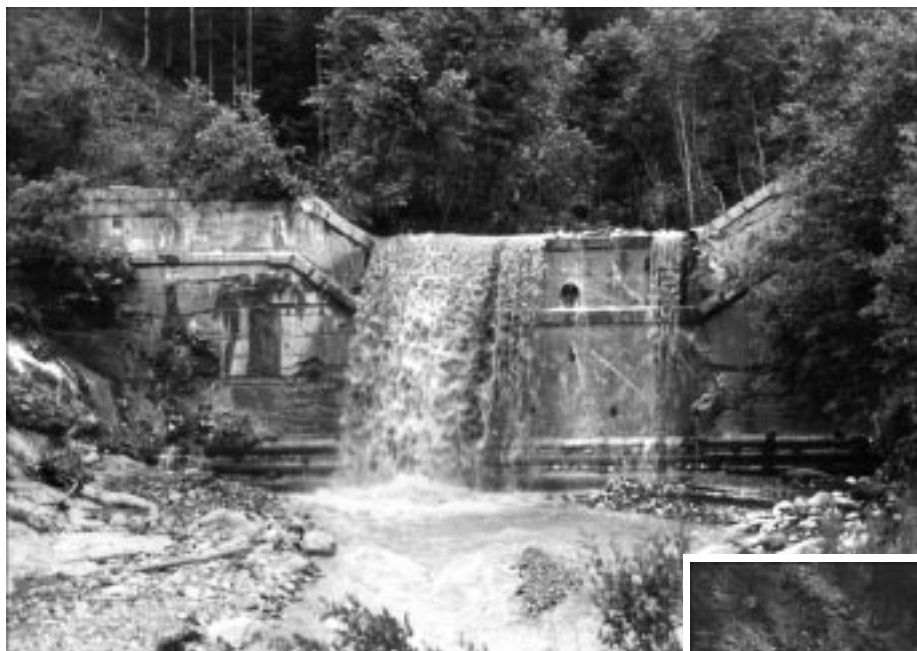
Abb. 15.  
Holzvorboden, auf dem die alte Sperre aufsitzt.

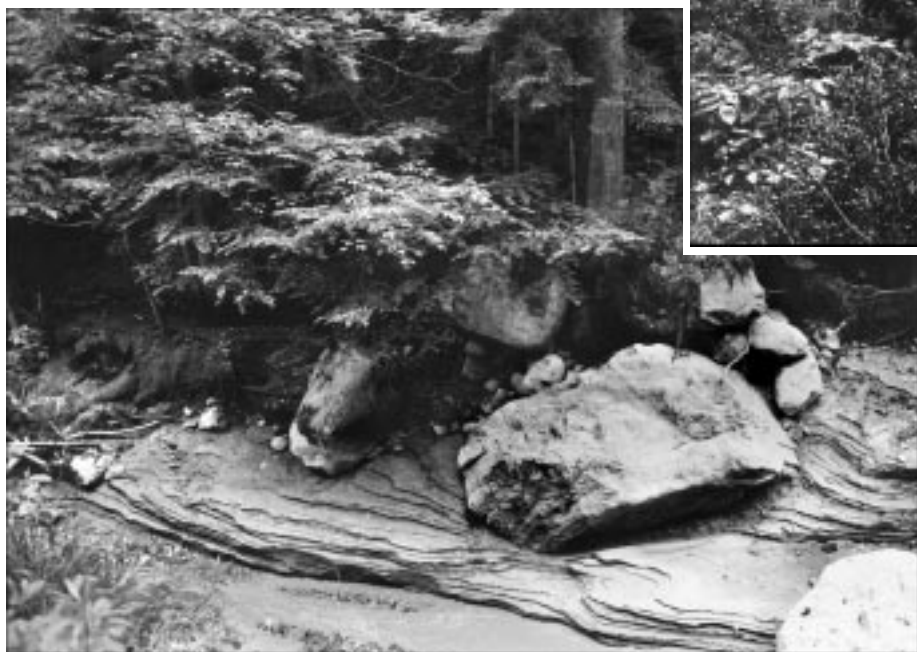
Abb. 16.  
Von der Böschungskante wurde Jungschutt mit dem darunterliegenden Moränenmaterial abgeschwemmt und bildet auf der Verebnungsfläche oberhalb des Baches einen Hangschuttkörper. Im unmittelbaren Bachbereich kommt es wieder zu Jungschuttbildung mit Bachschotter.

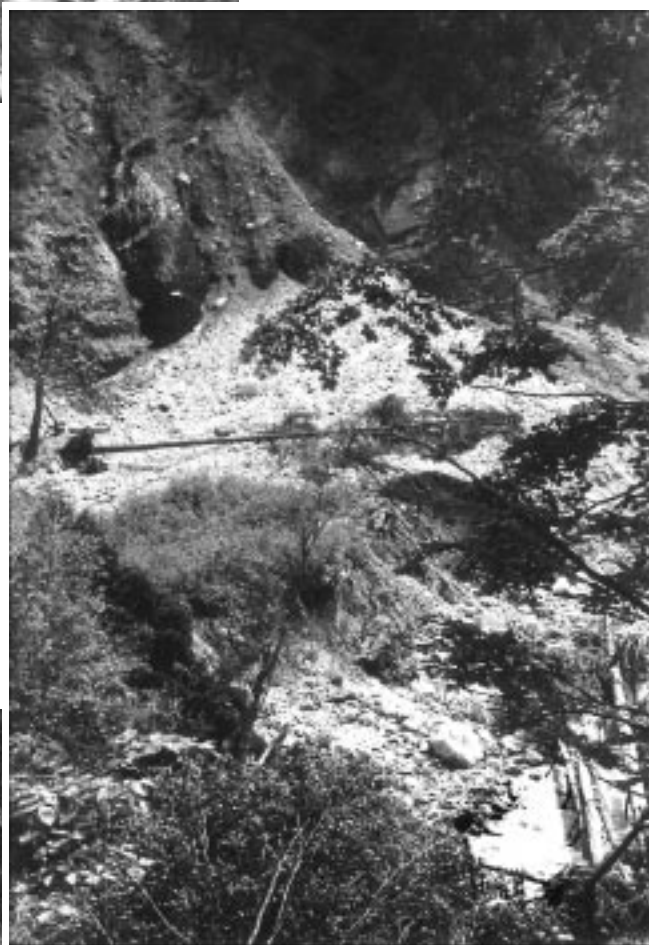
Abb. 17.  
Jungschutt mit unterlagernden Seetonen.

Knapp vor dem Dolinzabach hangabwärts waren Seetone am Bachufer aus dem Spätglazial (?) (durch Aufstau des abschmelzenden Gletschers) sichtbar. Diese tonig-glimmerreichen Sedimente bilden einen Stauhorizont aus, der von Hangschuttmaterial überlagert wird und bei dem Hangwasser austritt. Auch am Seebach standen an zwei Stellen Seetone an.
