## Die Entwicklung des Wartschenbaches von einem unbedeutenden Gebirgsbach in wenigen Jahren zu einem gefährlichen Wildbach aus geologischer Sicht

HELGA GOTTSCHLING\*)

*Osttirol  
Schobergruppe  
Zettersfeld  
Wildbachverbauung  
Murenereignis*

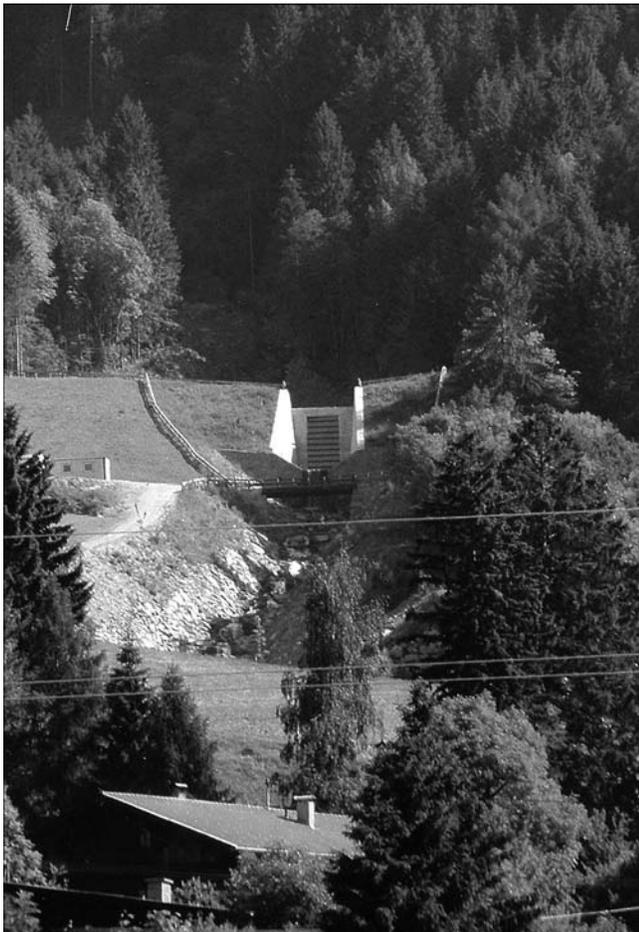
Abb. 1.  
Blick von der Wartschensiedlung auf den von der Wildbach- und Lawinenverbauung verbauten Schwemmkegel, Frühjahr 1999.

Auf dem Schwemmkegel des Wartschenbaches wurden nun insgesamt 3 Retentionsbecken (zwei neue und das Geschiebeauffangbecken von 1986) mit einem Gesamtvolumen von ungefähr 90.000 m<sup>3</sup> errichtet, die zum Schutze der Bevölkerung und ihrer Wohnhäuser und Gärten dienen sollen.

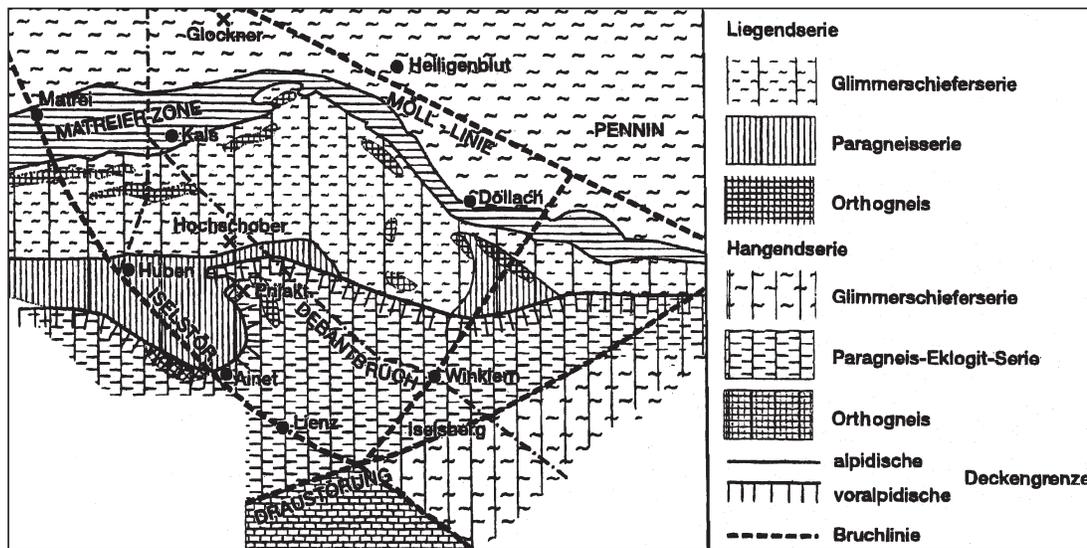
Abb. 2.  
Geologisch-tektonische Übersichtsskizze der Schobergruppe (TOLLMANN, 1977).

Die Schobergruppe gehört dem ostalpinen Altkristallin an, das im Norden und Nordwesten vom Pennin und der Matreier Zone, also den Hohen Tauern, und im Süden von den Lienzer Dolomiten begrenzt wird. Durch die Hebung der Hohen Tauern wurde das Altkristallin einer Einengung unterzogen und durch junge Bruchtektonik verformt. Die großen Verwerfungen (Hauptstörungen), besonders der Debanter Bruch und die Iselstörung stehen als Teilstörungen mit dem Klambereich des Wartschenbaches in Zusammenhang.

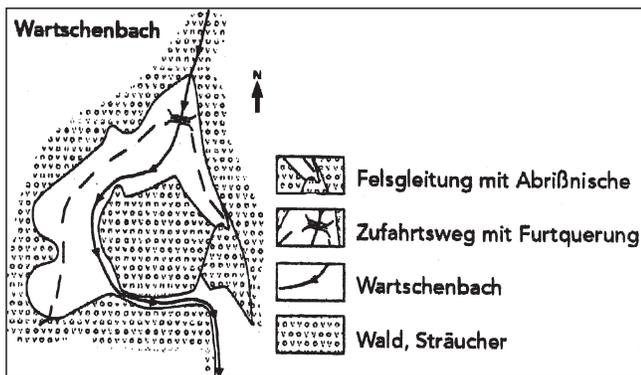
Abb. 4. Alte Felsgleitung mit Abrisnische im Bereich des Zufahrtsweges und Furtquerung uber den Wartschenbach.

Durch diese beiden Storungen (a–c-Hauptkluftrichtung und N–S-Storung) bedingt, wurde auch die alte Felsgleitung, die sich auf der Zufahrtsstrae uber den Wartschenbach in Richtung Gehof Wartscher befindet, angelegt.

Auf dem Weg unmittelbar vor der Brucke zum Wartscher wurde eine steile, normal zum Bach streichende Storungsflache auskartiert, die etwa das N–S-Lineament im Klammbereich darstellt. Sie setzt sich vom Bach senkrecht die Hangboschung aufwarts fort, quert den Zufahrtsweg Wartscher, der durch die Storung mehrmals in Staffeln in Richtung Bach versetzt wurde und beit in einer Harnischflache am Hang aus. Dieser Harnisch wird auf der einen Seite von einem Moranenkeil, auf der anderen Seite durch eine Abfolge von Amphibolit- und Paragneisen begrenzt (siehe Abb. 4).

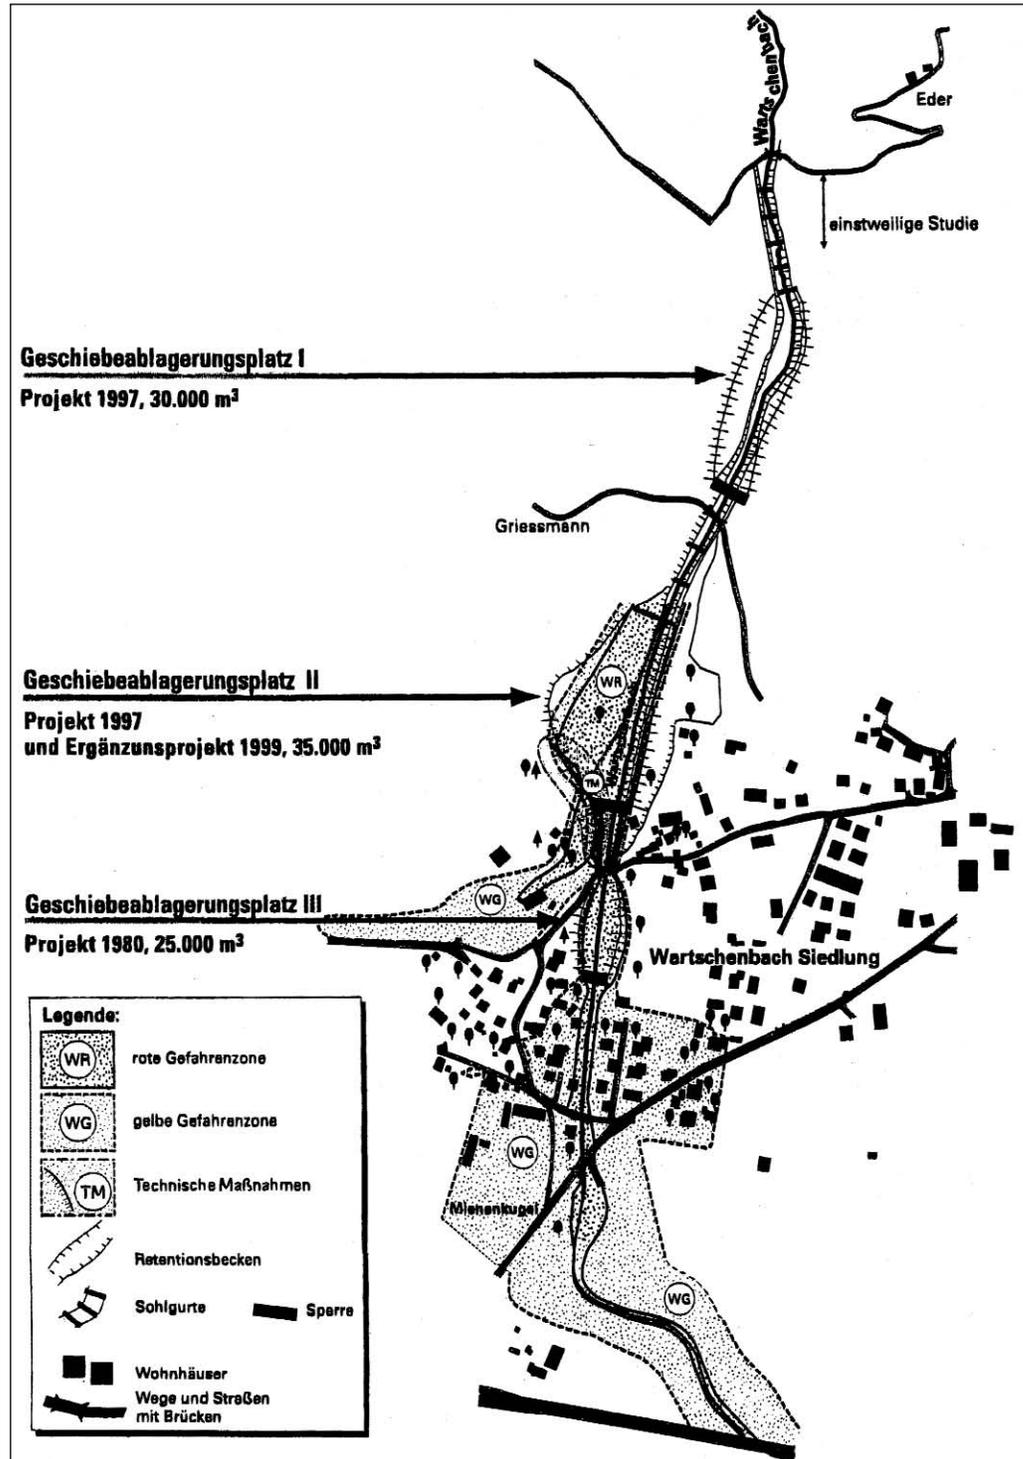
Abb. 5.  
Gefahrenzonenplan – Stand  
1998.  
Rückhaltesperren und Reten-  
tionsbecken im Wartschen-  
bach.

Bevor die WLVLienz weiter Verbauungsmaßnahmen in Angriff nehmen konnte, ist dieses Gebiet im Jahre 1997 wieder von 2 schweren Murenereignissen betroffen worden. Kurz nach diesen Murenabgängen, die 70.000 m<sup>3</sup> Geschiebe geliefert haben, wurden zwei neue Geschiebesperren, mit großen, befahrbaren Retentionsbecken errichtet und bereits 1998 fertiggestellt. Beide Geschiebeauffangbecken haben zusammen ein Fassungsvermögen von etwa 65.000 m<sup>3</sup>. Die Zufahrt zum Gehöft Wartschacher wurde im Bachbereich durch die beiden Ereignisse 1997 von mehreren Absackungen betroffen und ist durch Steinschlag gefährdet. Beim Gehöft Grissmann ist anstelle eines Durchlasses, der beim Ereignis 1995 zerstört wurde, eine Holzbrücke gebaut worden. Weiters hat die WLVL das Tragwerk der Wallner Brücke (Straße nach Nußdorf) wieder errichtet, das von der Mure 1997 weggerissen wurde. Um die Wohnhäuser, die direkt am Bach liegen und durch das Geschiebe besonders gefährdet waren, weitgehendst zu sichern, hatten die Hausbesitzer auf der dem Bach zugekehrten Seite Einfriedungsmauern errichtet. Auch der Bau des Rückhaltebeckens auf der Stieralm mit einem Fassungsvermögen von 10.000 m<sup>3</sup> war bereits 1998 weit fortgeschritten.
