Dionýs Štúr und die Felsstürze vom Mönchsberg (Stadt Salzburg)

JOSEF-MICHAEL SCHRAMM¹ & THOMAS HOFMANN²

Dionýs Štúr and the Rockfalls from Mönchsberg (City of Salzburg)

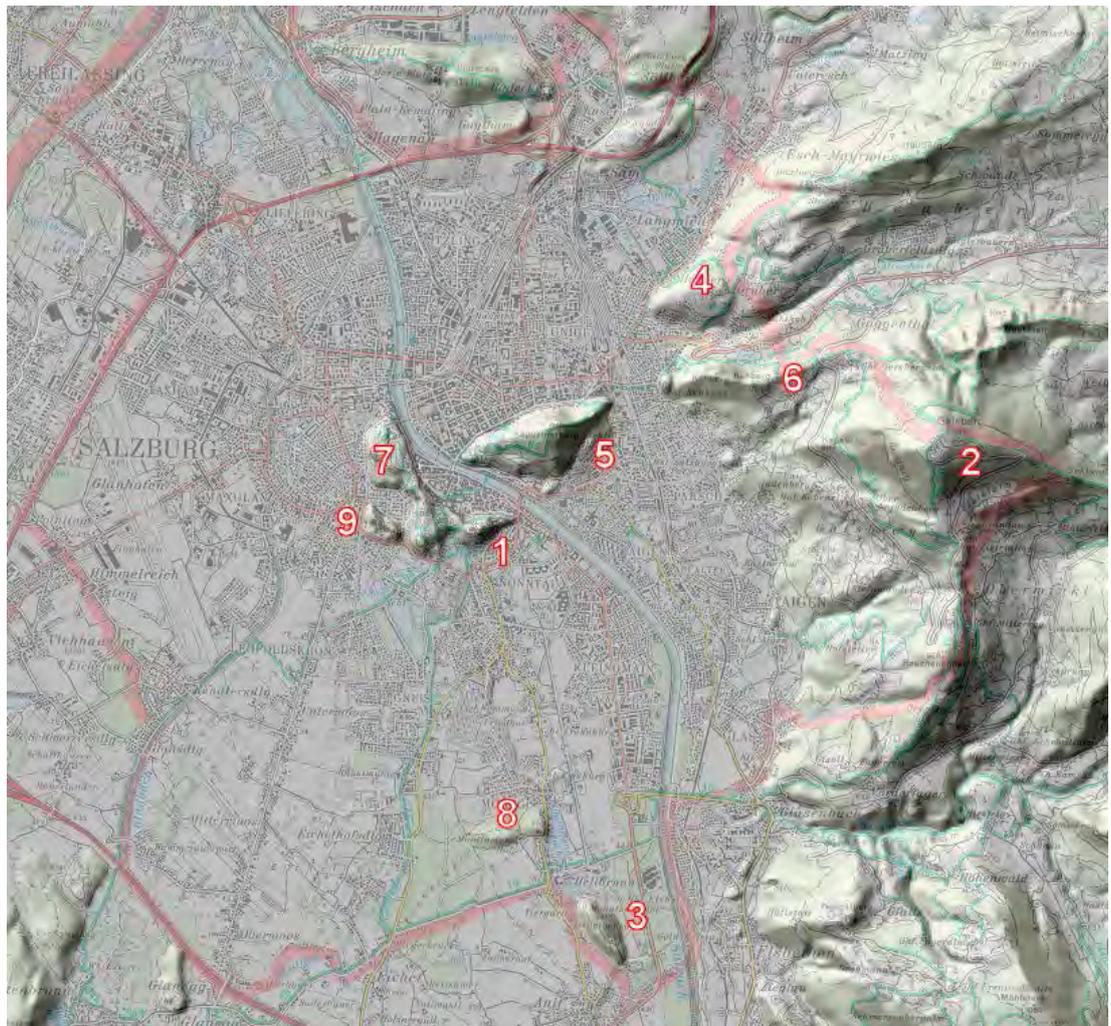
Abb. 1. Schattiertes Relief des Stadtgebietes von Salzburg mit Position der Stadtberge (die Ziffern 1 bis 9 entsprechen den in Tabelle 1 aufgelisteten Stadtbergen).

Die neun Stadtberge Salzburgs (Abb. 1, Tab. 1) prägen die einmalige Kulisse der Landeshauptstadt und bieten ein

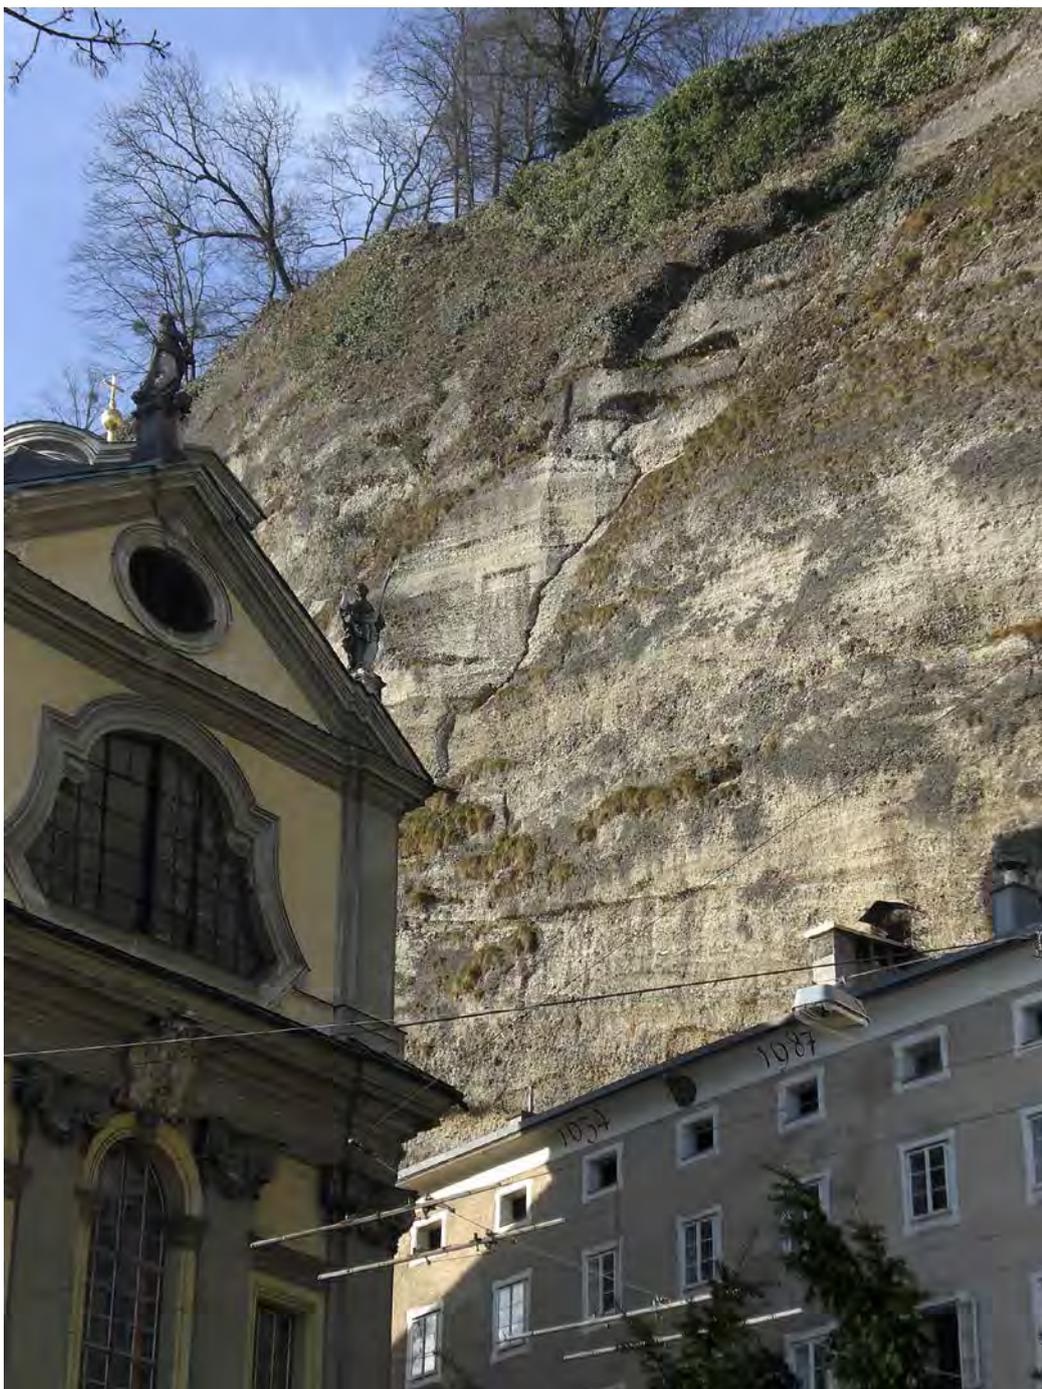
Abb. 2. Blick auf die ENE-Wand des Mönchsberges, die im Bereich Gstättengasse rund 70 m senkrecht, teilweise überhängend aufragt. Links die Fassade der Markuskirche, 1669–1705 auf dem Trümmerfeld des Felssturzes 1669 von Johann Bernhard Fischer von Erlach (1656–1723) wiedererrichtet. Man beachte die wandparallelen, offenen Entspannungsklüfte. Foto: J.-M. Schramm.

Schroffe Geländeformen überragen im Stadtzentrum von Salzburg die Ebene des Salzburger Beckens (Abb. 2). Der Kapuziner- und Festungsberg erheben sich gleichsam wie kalkalpine Inseln aus der quartären Beckenfüllung, der nördlich an den Gaisberg anschließende Kühberg modelliert die sich auf den Rhenodanubischen Flysch schiebende kalkalpine Deckenstirn lehrbuchartig (Abb. 3). Mönchsberg, Rainberg und Hellbrunner Berg stellen die Reste älterer quartärer top set Ablagerungen dar.

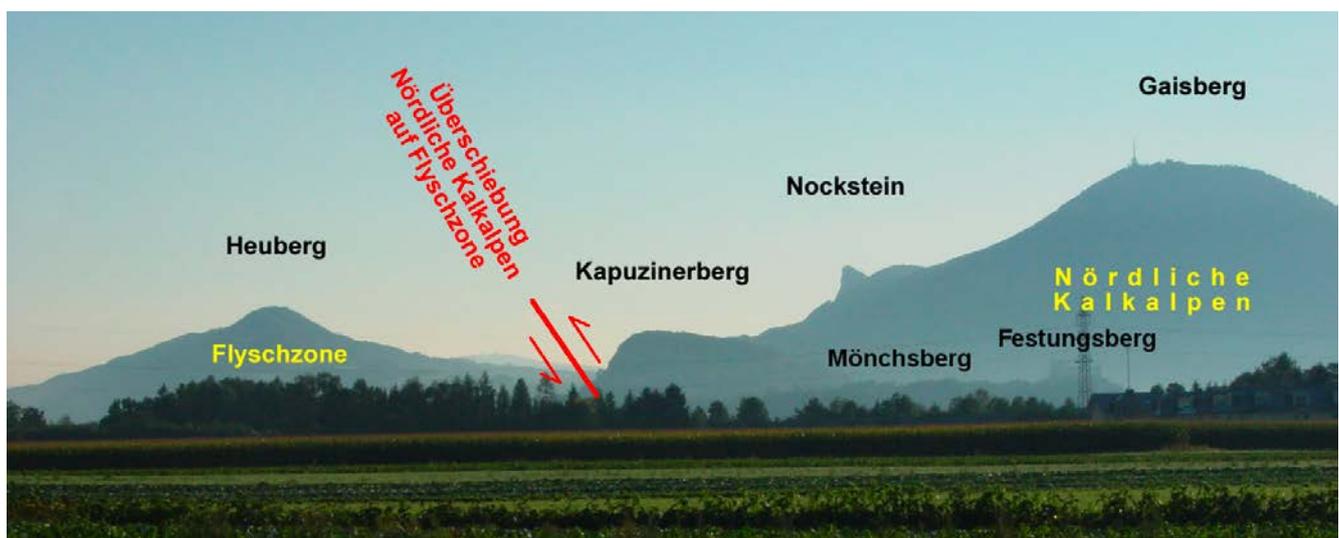
Abb. 3. Blick vom Walser Feld über die Salzburger Ebene (Friedhofterrasse) nach ENE. Obwohl sich der Mönchsberg bis zu 78 m, der Festungsberg gar um 110 m über das Niveau der Salzburger Innenstadt (430 m) erheben, scheint die Höhendifferenz aus rund 5,5 km horizontaler Distanz verschwindend klein. Man beachte die Asymmetrie des Kapuzinerberges (mittlere Kulisse) und des Nocksteins, welche die Deckenstirn der Nördlichen Kalkalpen bilden. Foto: H. Kautz.

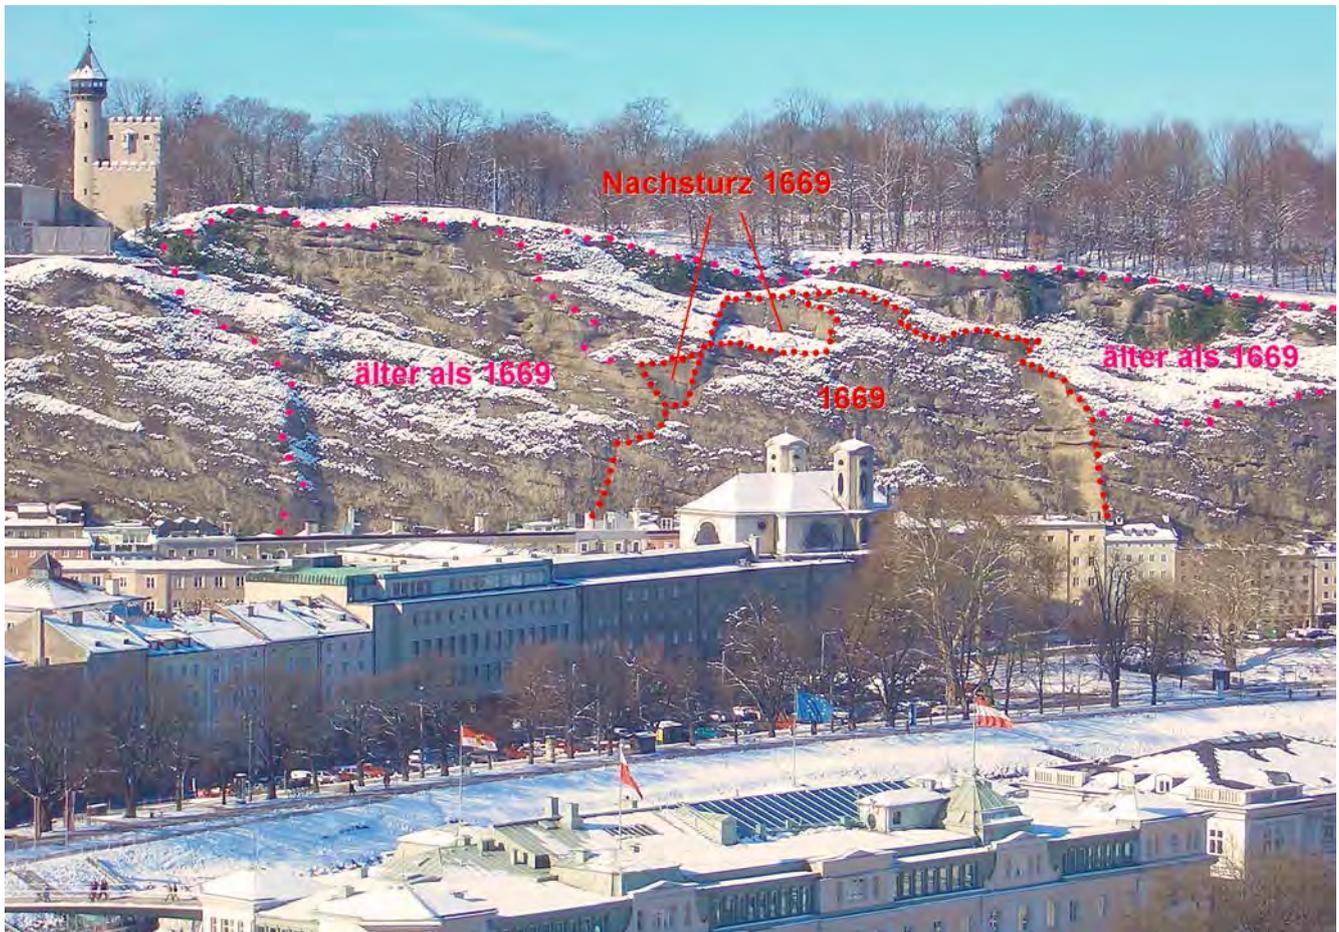
Abb. 6. Nordostseite des Mönchsberges mit Abrissnischen der Felsstürze 1669 und älter. Blick vom Kapuzinerkloster nach Westen. Foto: J.-M. Schramm.

- Lage und Verlauf der Abrissnische (Abb. 6): ENE-Wand des Mönchsberges zwischen Klausentor und altem „Haus bey der Stiegen“ (altes Stieglbräu, heute Amtsgebäude der Salzburger Landesregierung: Anton-Neumayr-Platz 3). Die Abrissnische verläuft entlang reliefparalleler Kluftscharen (Entspannungsklüfte) und an der Basis an Schicht- und Bankungsflächen (Deltaschüttung).
- Art der Einflussfaktoren: Zusammenwirken von Trennflächen (Schicht- und Bankungsflächen, Oberflächenentspannung (wandparallele Entspannungsklüfte), spezielle Spannungen infolge des weichen Untergrundes (Grundmoränensedimente im Liegenden der Nagelfluh)

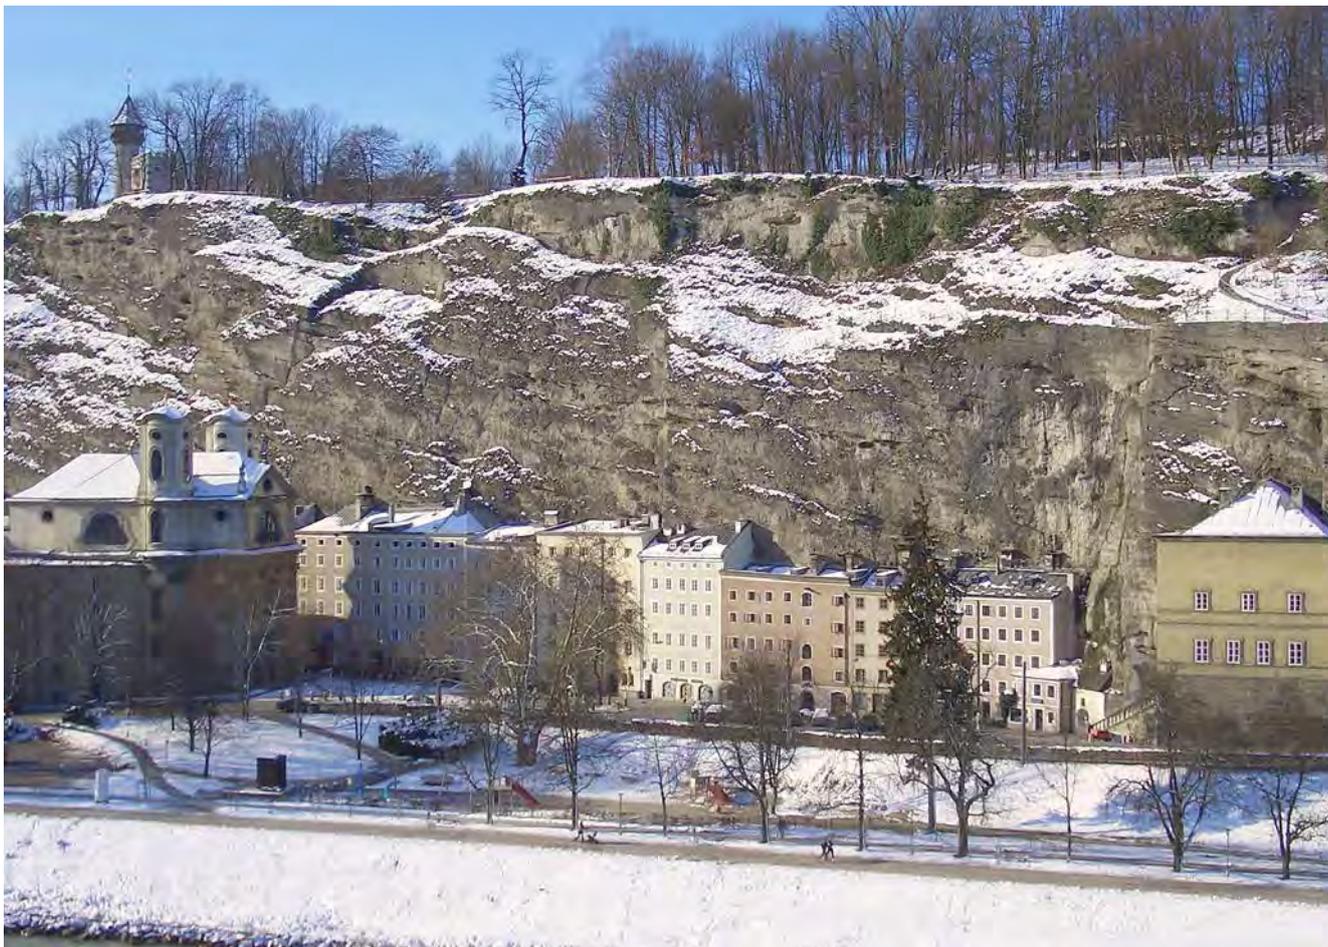
Abb. 7. ESE-Wand des Mönchsberges zwischen Klausentor (rechts) und Markuskirche (links). Die historische Bebauung reicht unmittelbar an den Wandfuß, Keller unter-schneiden diesen. Blick vom Turm der Christuskirche nach SW. Foto: J.-M. Schramm.
