Kulturlandschaftsprojekt Kärnten: Vom Torfstechen zum partizipativen Naturschutz – Regenerationsmaßnahmen am Autertaler Hochmoor bei St. Lorenzen

Von Birgit KARRE

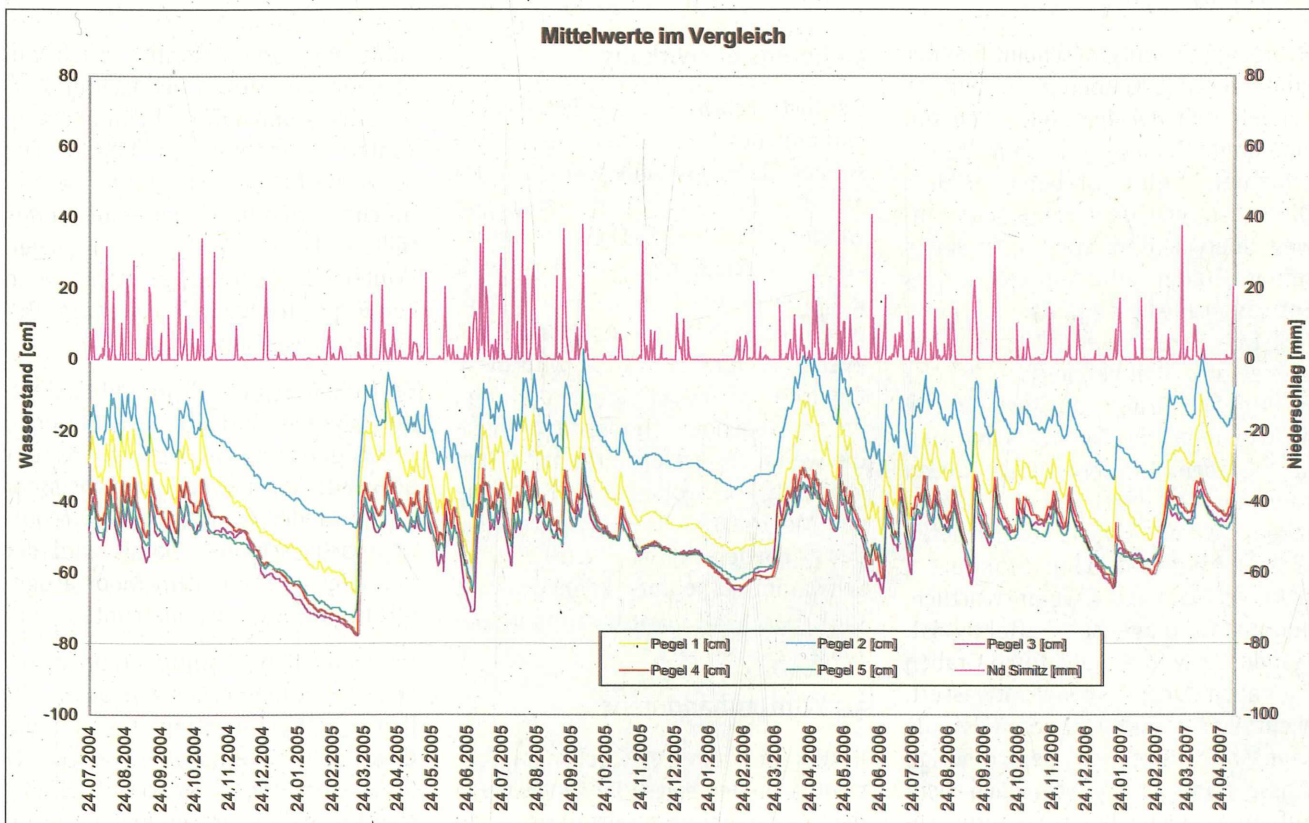
Abb. 4: Grundwasserganglinien Pegel 1-5 in den Jahren 2004 bis 2007.

Die Grundwasserganglinien der Pegel zeigen den Verlauf des Wasserstandes über den Beobachtungszeitraum im Hochmoor an. In Abbildung 4 werden die Wasserstände von Pegel 1 bis 5 sowie die Niederschlagsmengen (Messstation Sinitz) dargestellt. Pegel 6 wurde nicht in die Grafik integriert. Er liegt im Übergangsmoorbereich und bewegt sich meist entlang der Mooroberfläche, Überstaunungen sind zeitweise möglich.

Der höchste Grundwasserstand im Hochmoor ist im Zentralbereich um Pegel 2 anzutreffen. Punktuelle Überstaunungen sind bei stärkeren Regenereignissen möglich. Diese zentrale Hochmoorfläche ist durch geringen Latschenaufwuchs charakterisiert.

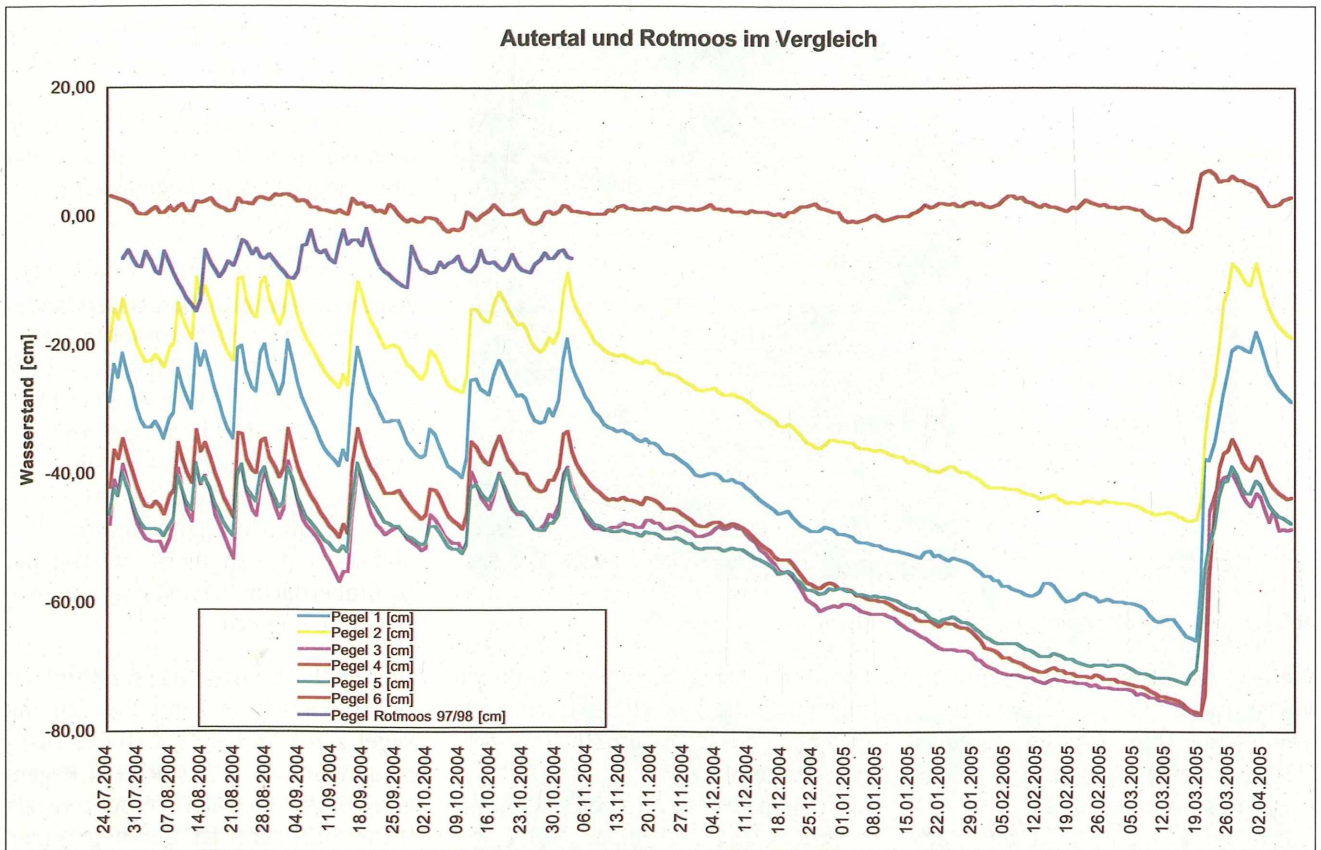
Abb. 5: Grundwasserganglinien im Hochmoor Autertal (27.07.04 - 08.04.05) im Vergleich mit Wasserständen aus dem Rotmoos bei Weichselboden in der Steiermark (27.07.97-08.04.98).

Moorwasserspiegel von 5 bis 10 cm unter Flur aus, welcher auch in längeren Trockenperioden –20 cm nicht unterschreitet. Solche Grundwasserganglinien wurden z. B. im Rotmoos bei Weichselboden/Steiermark festgestellt (Abb. 5). Vergleicht man nun diese Ergebnisse mit dem Autertal, so zeigt sich, dass nur Pegel 2 diesen oben beschriebenen Rahmen am ehesten erreicht. Das Moor ist zu trocken.

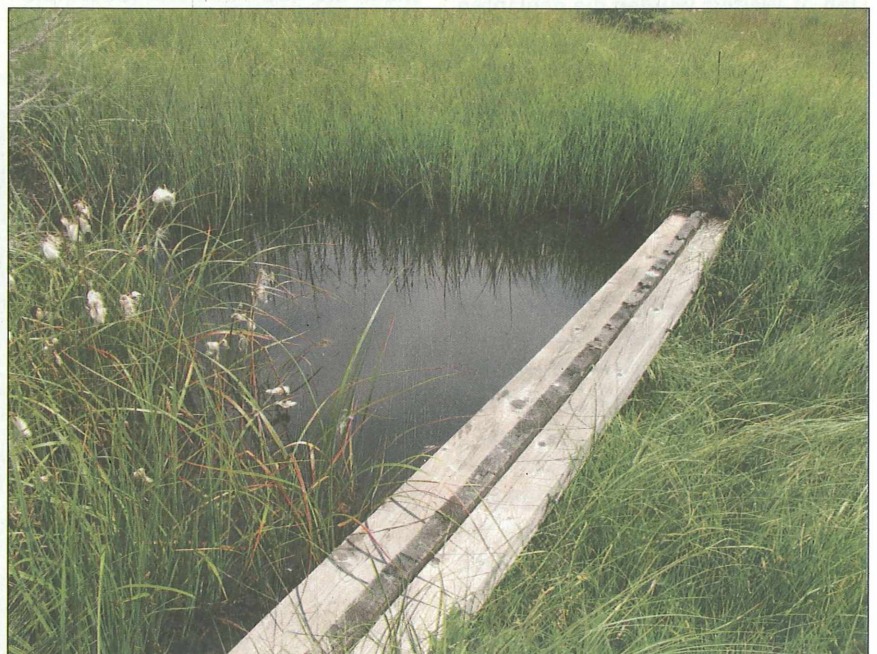
Abb. 6: Aufgestauter Entwässerungsgraben im Überling Moor (Salzburg) 2 Jahre nach Dammeinbau. (Foto: Krainer/Arge NATURSCHUTZ)

reichen Regenerationsprojekten bewährt. So zum Beispiel am Überling Moor bei Tamsweg (Salzburg), am Wasenmoos bei Mittersill (Salzburg), am Saumoos bei St. Michael (Salzburg), am Naßköhr bei Neuberg an der Mürz (Steiermark) oder in Niederösterreich am Haslauer Moor bei Heidenreichstein (STEINER & LATZIN 2001a,b, WWF ÖSTERREICH 2003). Nach dem Verfüllen von Gräben mit Torf ist es die effizienteste Möglichkeit, das Niederschlagswasser im Moor zu halten (Abb. 6).

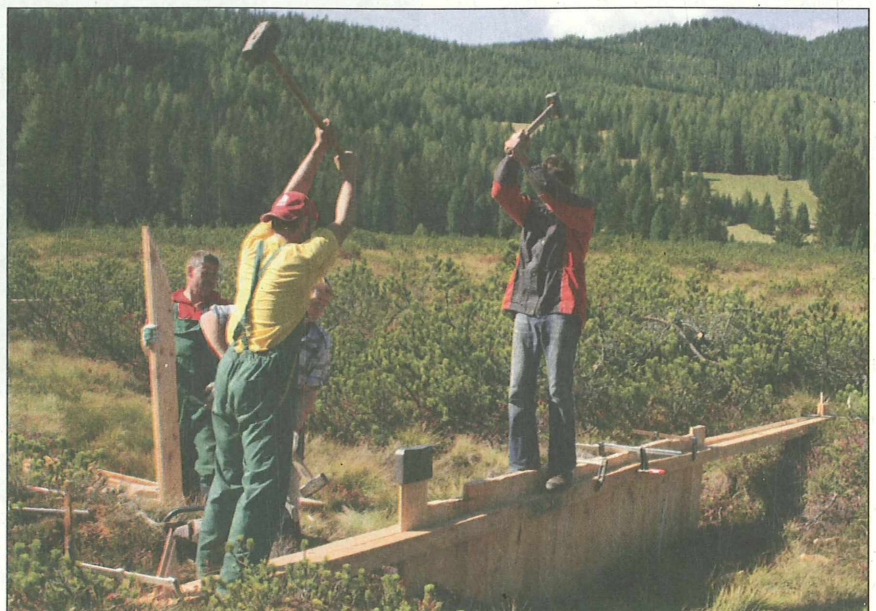
Abb. 8: Einsetzen der Lärchenpfosten.

dig. Wo die Möglichkeit bestand, wurden die Dämme mit Unterstützung eines Baggers in den Torfkörper gedrückt. Viele entstanden jedoch in reiner Handarbeit (Abb. 8). Dort wo die Dämme eingesetzt wurden, wurden die Latschen ausgeschnitten. Sie dienten als Unterlage für den Bagger, um Schäden zu verhindern.

Begünstigt wurden die Baumaßnahmen durch die längere Trockenperiode und das schöne Wetter. Weiters war von Vorteil, dass das Holz direkt zu Baubeginn geliefert wurde, so kam es zu keinem Verziehen der Bretter infolge von feuchter Lagerung. Die Lärchenpfosten wurden vor Ort zugeschnitten und zugespitzt. Ein Eisenschuh verhinderte das Zerspringen des Pfostens beim Reindrücken durch die Baggerschaufel.

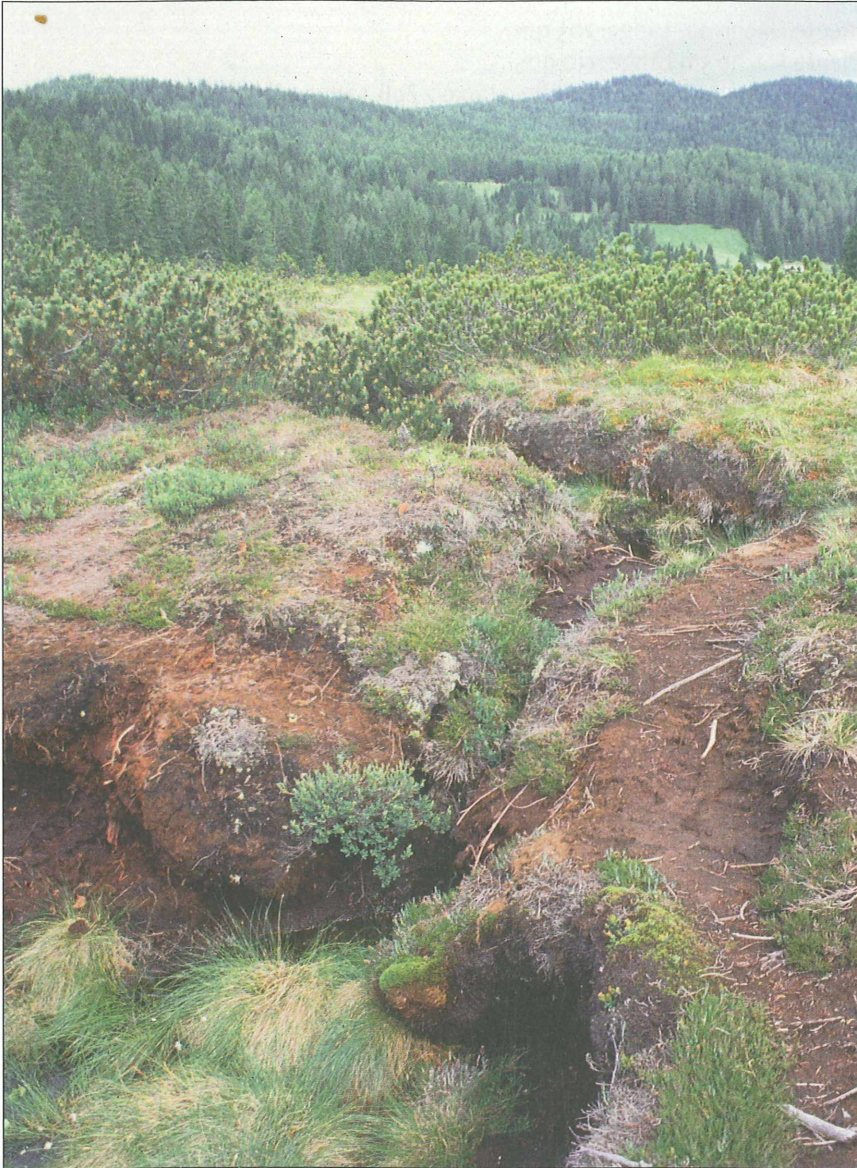
Abb. 9: Erosionserscheinungen an den Torfstichkanten am Autertaler Hochmoor. (Foto: B. Karre)

aus können sich von den Ecken der Torfstichwannen Erosionsgräben bilden, die wie Entwässerungsgräben wirken. Auch im Autertaler Hochmoor sind Maßnahmen am Torfstich notwendig (Abb. 9, 10). Mit einem kleinen Bagger werden die Torfstichkanten vorsichtig begradigt und abgeschrägt werden. Die neu entstandene Mooroberfläche wird mit der vorher abgetragenen Vegetationsdecke bedeckt. Diese Vorgehensweise hat sich auch im Projekt „Aktiv für Moore“ (vgl. WWF ÖSTERREICH 2003) bewährt. Die Umsetzung der Torfstichsanierung ist im Frühling 2008 geplant.

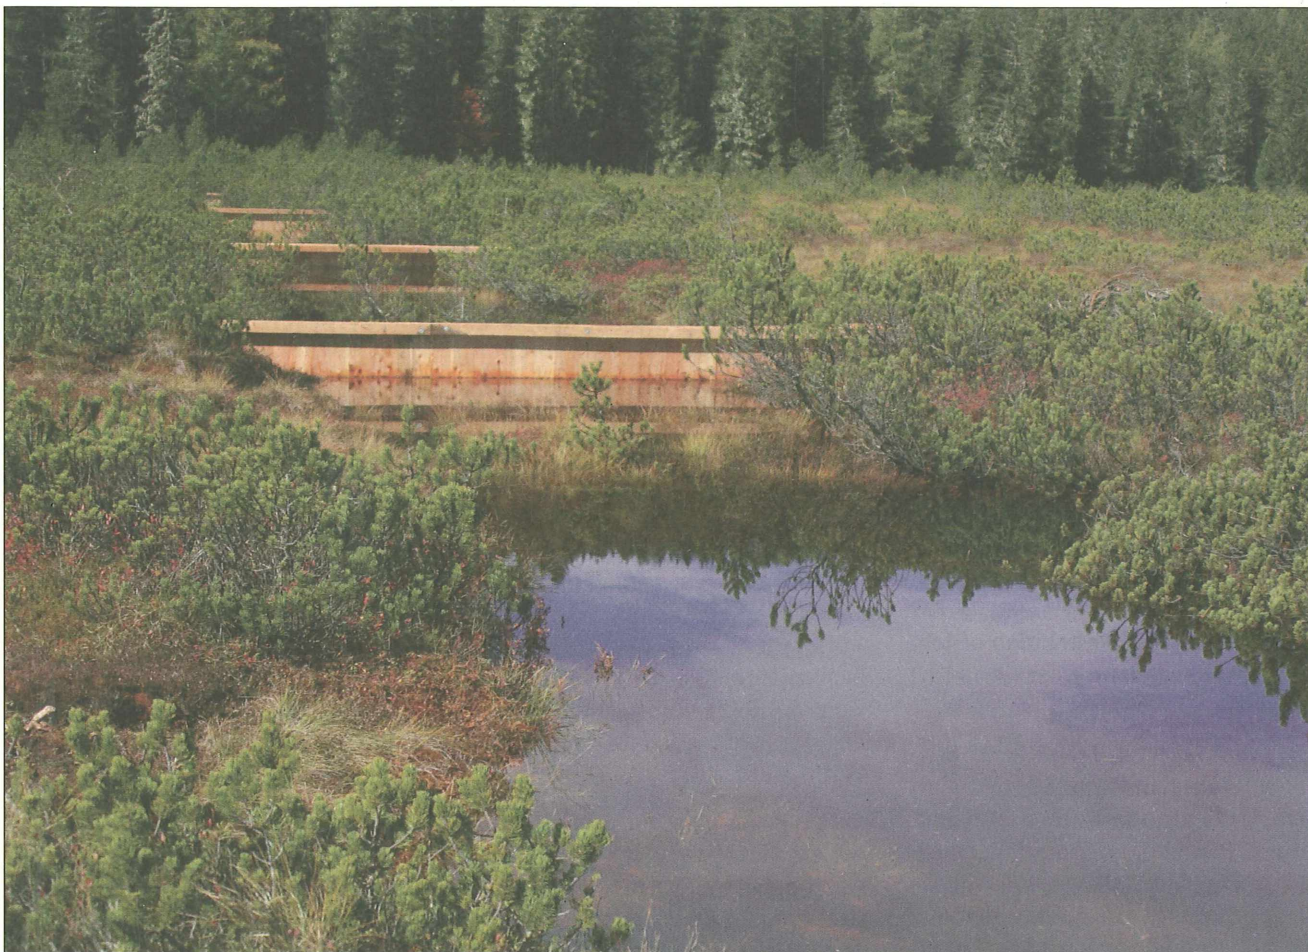
Abb. 11: Wassergefüllte Dämme kurz nach deren Fertigstellung.

Die ersten Erwartungen sind erfüllt. Wagt man einen Blick über das Autertaler Hochmoor so schweift der Blick über glitzernde Teichketten (Abb. 11). Wo früher Gräben das Moor durchzogen, stehen nun Wasserflächen. Ein Genuatief Ende September 2007 flutete die Staudämme lehrbuchmäßig (vgl. SIUDA 1995, 1999, WWF ÖSTERREICH 2003). Eines zeigte sich dadurch deutlich, ein Hochmoor ist vom Regenwasser versorgt, das Wasser wird durch die Holzsperrern im Moor gehalten. Damit ist die wichtigste Vorraus-
