# Kulturlandschaftsprojekt Kärnten: Vom Torfstechen zum partizipativen Naturschutz – Regenerationsmaßnahmen am Autertaler Hochmoor bei St. Lorenzen

Von Birgit KARRE

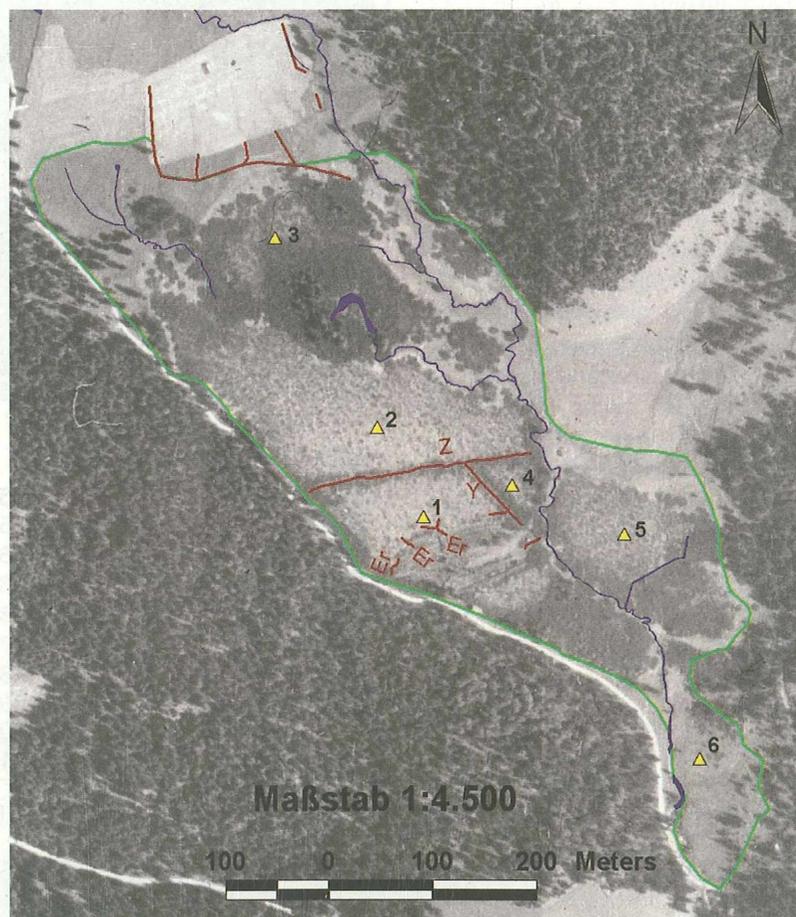
Abb. 1: Das St. Lorenzener Hochmoor im Überblick (aus KARRE 2004) mit angrenzenden Niedermoorbereichen und Feuchtflächen.

So entstanden auch ein breiter zentraler Graben und einige kleine Gräben und in weiterer Folge Erosionserscheinungen am Torfstich (Abb.1). Im nördlichen Bereich des Hochmoors gibt es einen Entwässerungsgraben, der die

Das Moor im Autertal wird durch den Bach, die Entwässerungsgräben und den Torfstich in unterschiedliche Moorkompartimente unterteilt. Diese sind entweder durch eine eigene Grundwasserkuppel oder durch die Änderung des Wasserregimes charakterisiert. In jedem Teil wurde ein Pegelrohr gesetzt. So kann sehr gut untersucht werden, wie es um die Wasserstände in den unterschiedlichen Moorkompartimenten bestellt ist (vgl. Abb. 1).

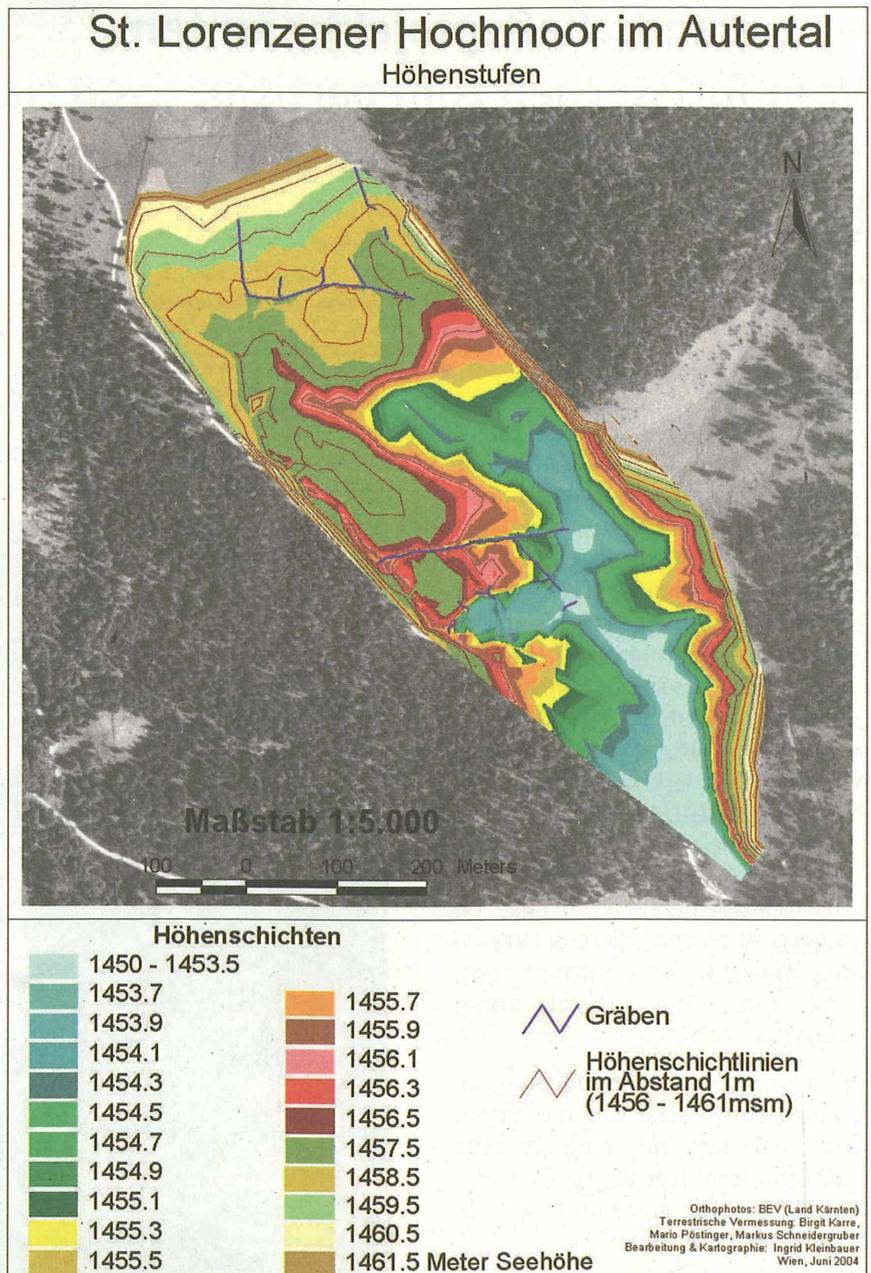
Abb. 2: Höhenmodell des Hochmoors, 20 cm Höhenschichtlinien (aus KARRE 2004).

Weiters wurde zur Beurteilung der Wasserflüsse eine geodätische Vermessung (Abb. 2, 3) der Mooroberfläche und eine topographische Erfassung des Mineralbodens durchgeführt. Der höchste Punkt des Hochmoors liegt demnach bei Pegel 3. Die

größten Torfmächtigkeiten befinden sich im Zentralbereich des Hochmoors (Pegel 1 und 2). Die größte Torfmächtigkeit konnte mit 6,7 m in nächster Umgebung von Pegel 2 gemessen werden. Dies bedeutet mindestens 6.700 Jahre aktives Moorwachstum.

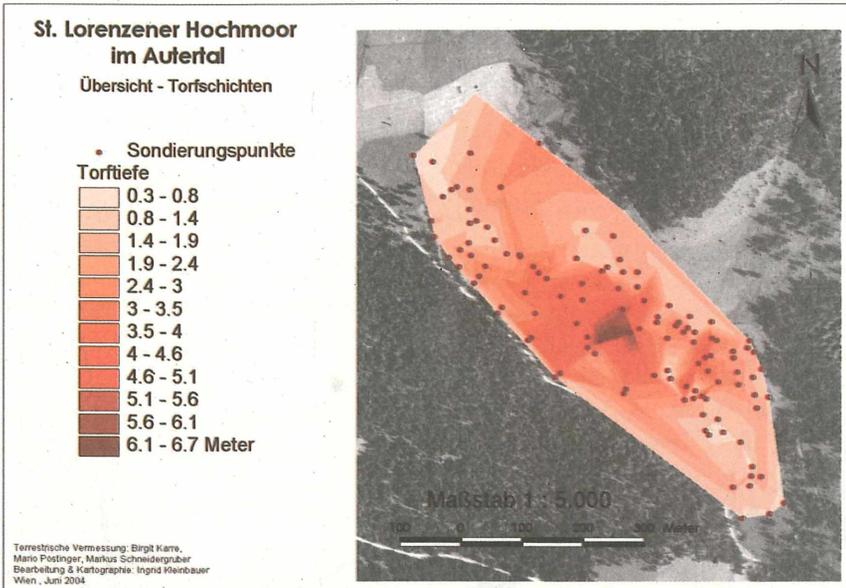
Abb. 3: Tiefenmodell des Hochmoors, 50 cm Höhengschichtlinien (aus KARRE 2004).

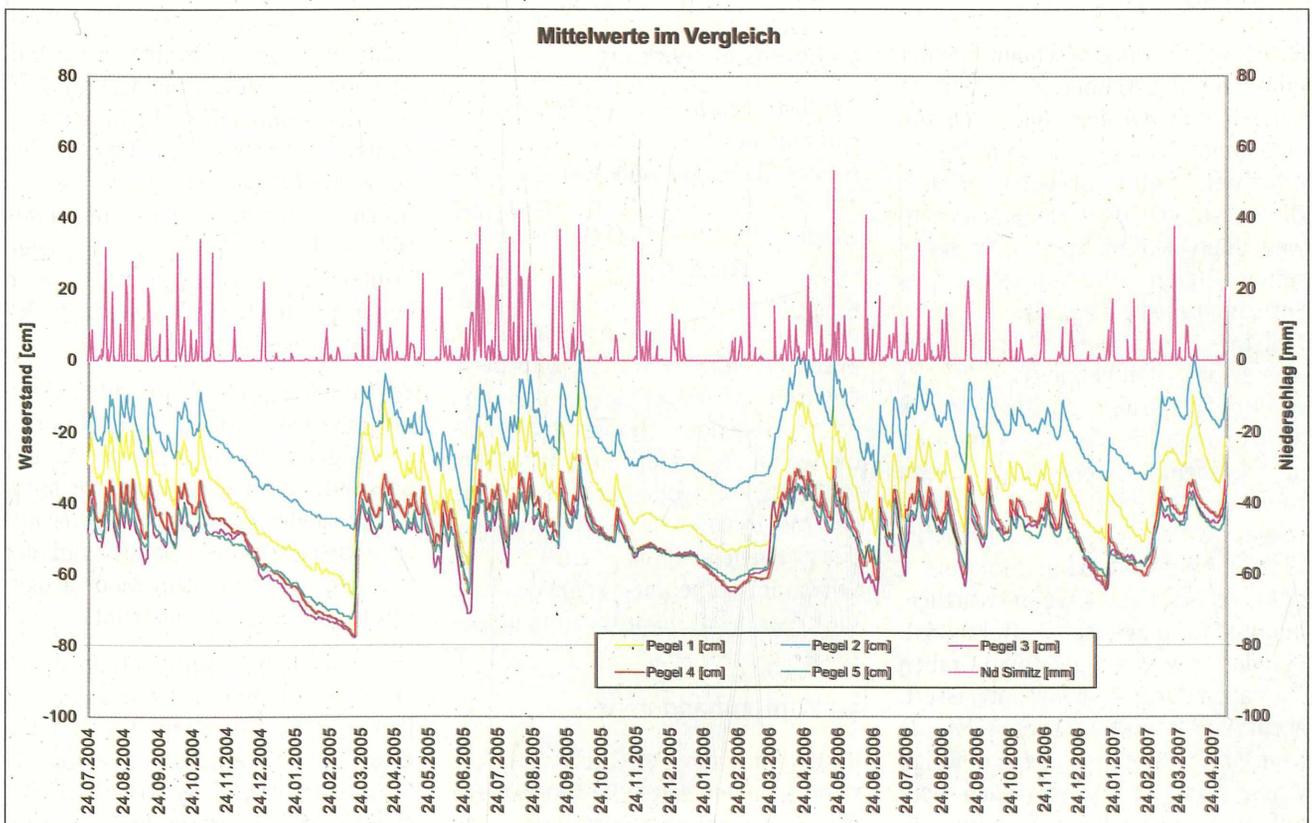
Abb. 4: Grundwasserganglinien Pegel 1-5 in den Jahren 2004 bis 2007.

Die Grundwasserganglinien der Pegel zeigen den Verlauf des Wasserstandes über den Beobachtungszeitraum im Hochmoor an. In Abbildung 4 werden die Wasserstände von Pegel 1 bis 5 sowie die Niederschlagsmengen (Messstation Sirnitz) dargestellt. Pegel 6 wurde nicht in die Grafik integriert. Er liegt im Übergangsmoorbereich und bewegt sich meist entlang der Mooroberfläche, Überstaunungen sind zeitweise möglich.

Der höchste Grundwasserstand im Hochmoor ist im Zentralbereich um Pegel 2 anzutreffen. Punktuelle Überstaunungen sind bei stärkeren Regenereignissen möglich. Diese zentrale Hochmoorfläche ist durch geringen Latschenaufwuchs charakterisiert.

Hydrologisch wirksam scheint hier der große zentrale Graben Z zu sein. Es handelt sich bei diesem Graben um eine breite Wanne, in deren Mitte ein schmaler, tiefer Graben verläuft. Dieser ist zwar über weite Teile hinweg überwachsen, stellt aber längs seiner Grabensohle ein effizientes Entwässerungssystem dar. Richtung Torfstich (Pegel 1) fällt der Grundwasserspiegel im Vergleich zu Pegel 2 weiter ab. Grund dafür sind die Auswirkungen des Torfstichs und kleinere Gräben. Auf sehr tiefen Niveau bewegen sich Pegel 3, 4 und 5: zwischen -30 und -60 cm. Für die tiefen Wasserstände ist beim Standort 3 sicherlich Graben C verantwortlich, der als Drainage sehr effektiv ist. Standort 4 wird sowohl durch Graben Z als auch durch Graben Y entwässert. Nicht klar zu interpretieren ist die Lage bei Pegel 5. Der niedrige Wasserstand ist wahrscheinlich nicht auf menschliche Eingriffe zurückzuführen.

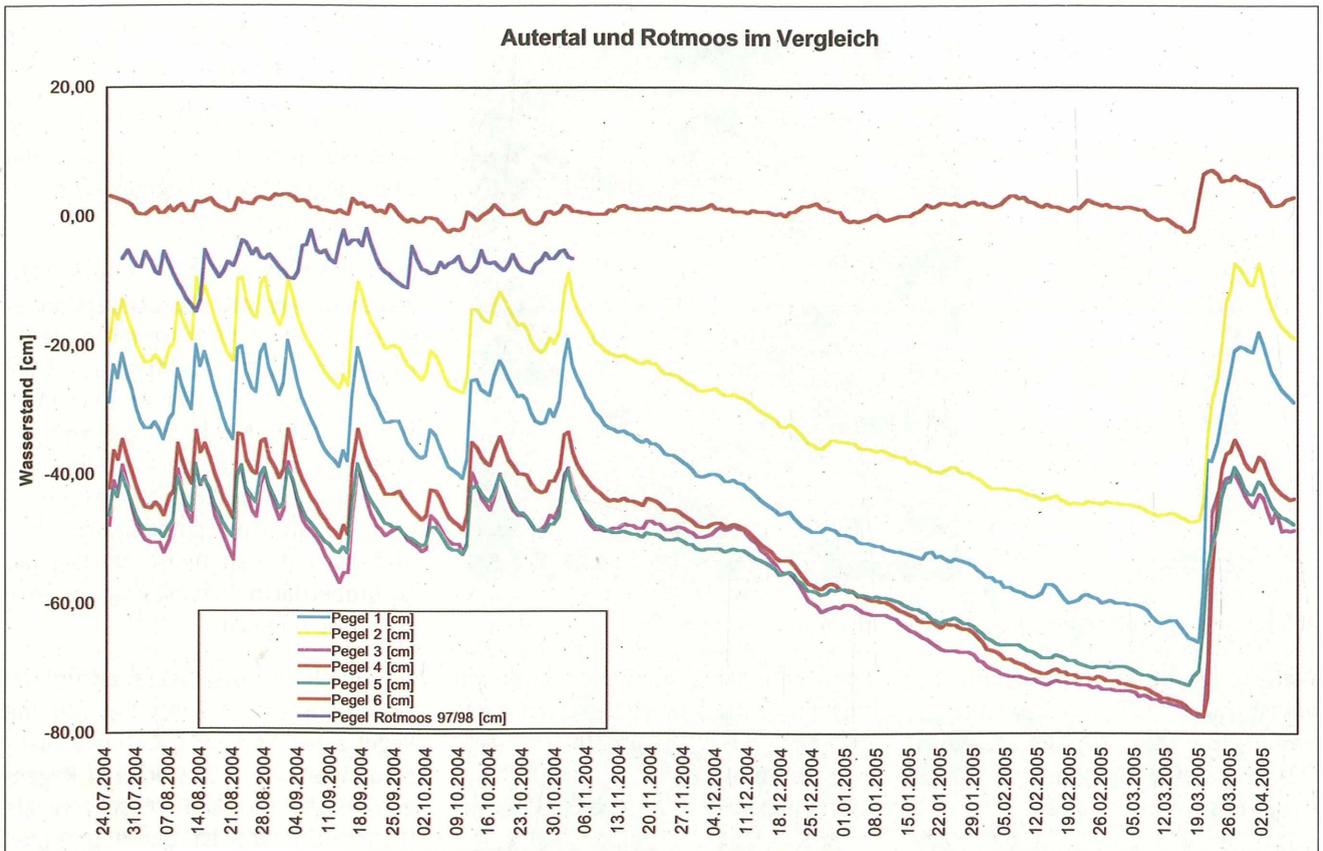
Abb. 5: Grundwasserganglinien im Hochmoor Autertal (27.07.04 - 08.04.05) im Vergleich mit Wasserständen aus dem Rotmoos bei Weichselboden in der Steiermark (27.07.97-08.04.98).

Moorwasserspiegel von 5 bis 10 cm unter Flur aus, welcher auch in längeren Trockenperioden –20 cm nicht unterschreitet. Solche Grundwasserganglinien wurden z. B. im Rotmoos bei Weichselboden/Steiermark festgestellt (Abb. 5). Vergleicht man nun diese Ergebnisse mit dem Autertal, so zeigt sich, dass nur Pegel 2 diesen oben beschriebenen Rahmen am ehesten erreicht. Das Moor ist zu trocken.

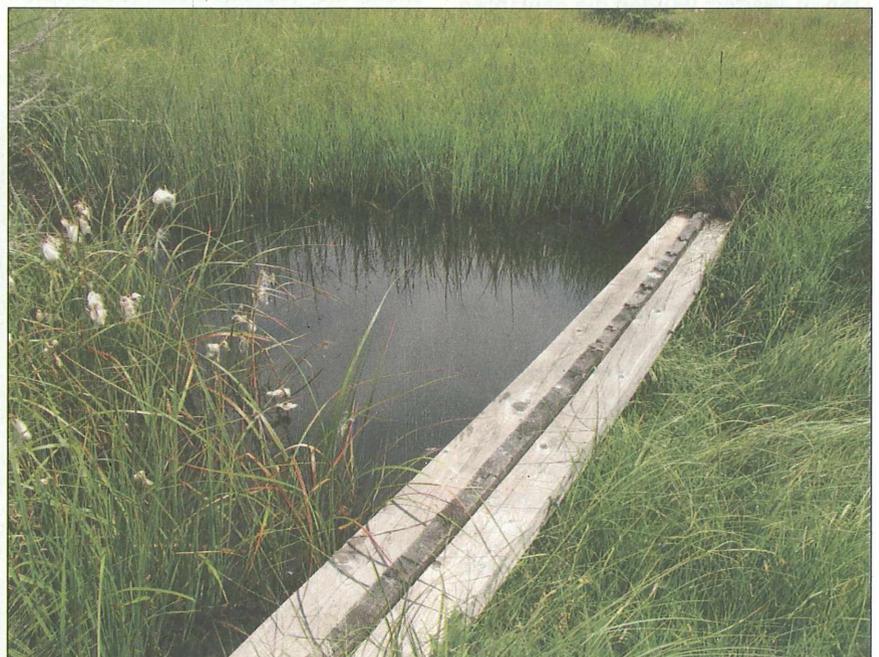
Abb. 6: Aufgestauter Entwässerungsgraben im Überling Moor (Salzburg) 2 Jahre nach Dammeinbau. (Foto: Krainer/Arge NATURSCHUTZ)

reichen Regenerationsprojekten bewährt. So zum Beispiel am Überling Moor bei Tamsweg (Salzburg), am Wasenmoos bei Mittersill (Salzburg), am Saumoos bei St. Michael (Salzburg), am Naßköhr bei Neuberg an der Mürz (Steiermark) oder in Niederösterreich am Haslauer Moor bei Heidenreichstein (STEINER & LATZIN 2001a,b, WWF ÖSTERREICH 2003). Nach dem Verfüllen von Gräben mit Torf ist es die effizienteste Möglichkeit, das Niederschlagswasser im Moor zu halten (Abb. 6).

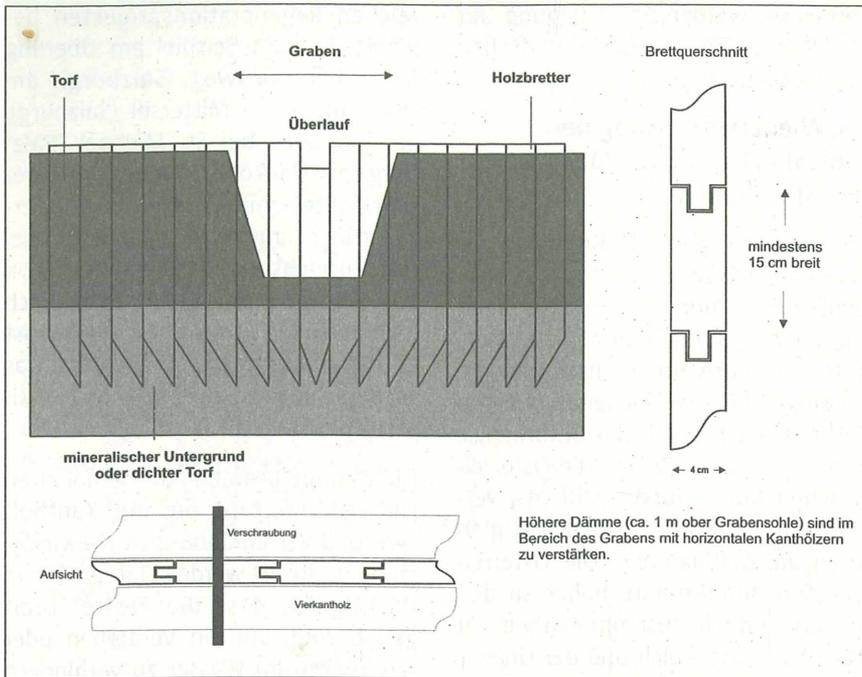
Abb. 7: Konstruktionsplan eines Staudamms. (KARRE 2004).

Die Dämme bestehen aus gehobelten Nut-Federbrettern, die mit Kanthölzern und Verschraubungen (Gewindestangen) fixiert werden (Tab. 2, Abb. 7). Wichtig ist, dass die Bretter breit genug sind, um ein Verdrehen oder Aufdrücken im Wasser zu verhindern und, dass sie tief genug in den festen Torf hineingetrieben werden, damit es zu keiner Unterspülung kommt.

Um den Zielwert für den Wasserspiegel von maximal 20 cm unter Flur zu erreichen, sind bei einem Graben-gefälle von einem Meter fünf Holz-sperren notwendig. Die Dammpositionen ergeben sich aus dem Höhenmodell. Insgesamt sind laut Manage-

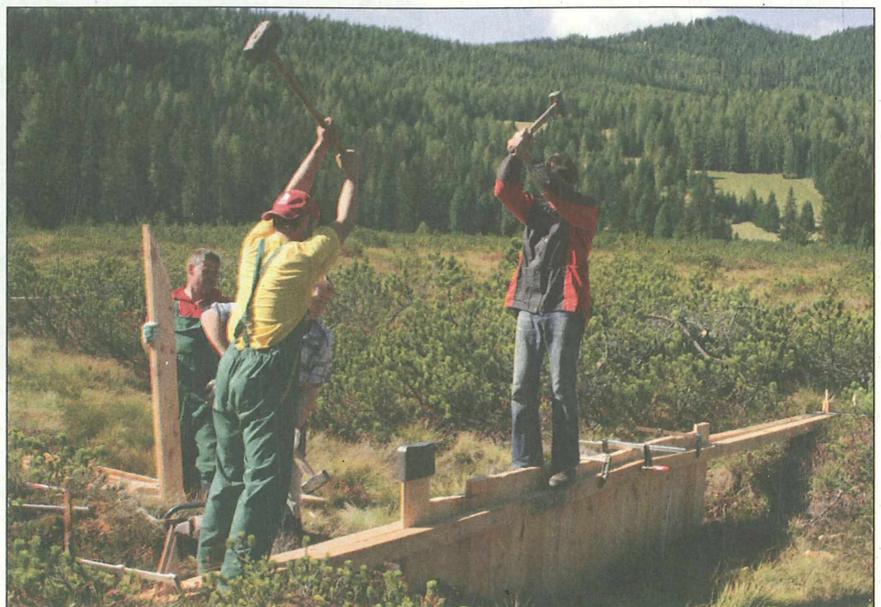
Abb. 8: Einsetzen der Lärchenpfosten.

dig. Wo die Möglichkeit bestand, wurden die Dämme mit Unterstützung eines Baggers in den Torfkörper gedrückt. Viele entstanden jedoch in reiner Handarbeit (Abb. 8). Dort wo die Dämme eingesetzt wurden, wurden die Latschen ausgeschnitten. Sie dienten als Unterlage für den Bagger, um Schäden zu verhindern.

Begünstigt wurden die Baumaßnahmen durch die längere Trockenperiode und das schöne Wetter. Weiters war von Vorteil, dass das Holz direkt zu Baubeginn geliefert wurde, so kam es zu keinem Verziehen der Bretter infolge von feuchter Lagerung. Die Lärchenpfosten wurden vor Ort zugeschnitten und zugespitzt. Ein Eisenschuh verhinderte das Zerspringen des Pfostens beim Reindrücken durch die Baggerschaufel.

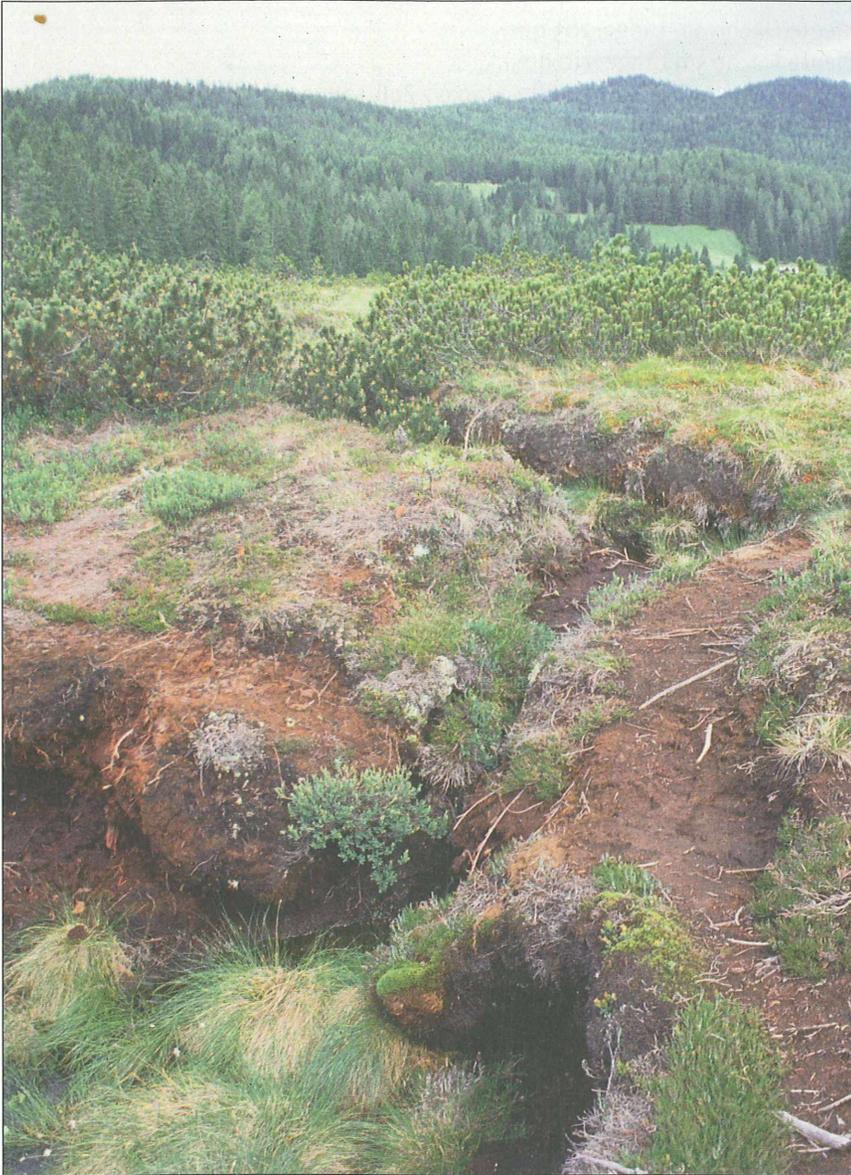
Eine wichtige Maßnahme in Mooren mit Torfabbau ist das Abschrägen der Torfstichkanten (EIGNER & SCHMATZLER 1991, SIUDA 2002). Da der Moorspiegel immer der Form der Grundwasserkuppel folgt (INGRAM 1983), fallen die Torfstichkanten trocken und brechen sukzessive ab, was zu einer langsamen Erweiterung der Torfstichwannen führt. Darüber hin-

Abb. 9: Erosionserscheinungen an den Torfstichkanten am Autertaler Hochmoor. (Foto: B. Karre)

aus können sich von den Ecken der Torfstichwannen Erosionsgräben bilden, die wie Entwässerungsgräben wirken. Auch im Autertaler Hochmoor sind Maßnahmen am Torfstich notwendig (Abb. 9, 10). Mit einem kleinen Bagger werden die Torfstichkanten vorsichtig begradigt und abgeschrägt werden. Die neu entstandene Mooroberfläche wird mit der vorher abgetragenen Vegetationsdecke bedeckt. Diese Vorgehensweise hat sich auch im Projekt „Aktiv für Moore“ (vgl. WWF ÖSTERREICH 2003) bewährt. Die Umsetzung der Torfstichsanierung ist im Frühling 2008 geplant.

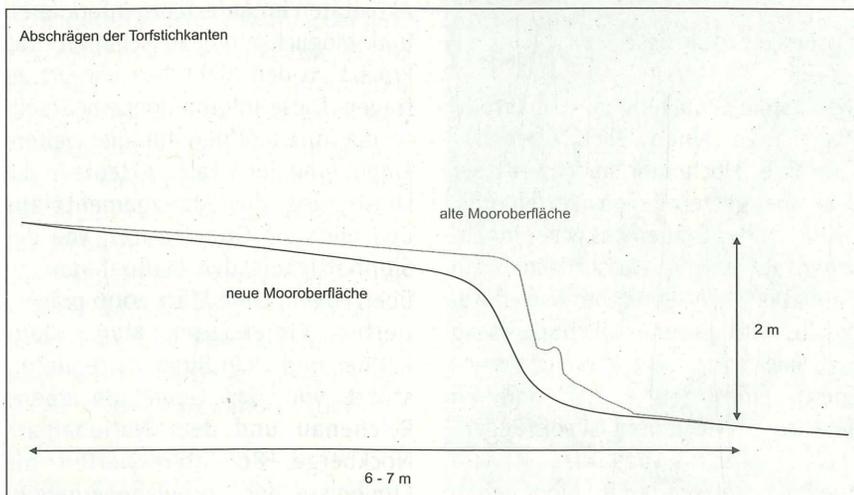
Abb. 10: Abschrägen der Torfstichkanten. (Foto: B. Karre)

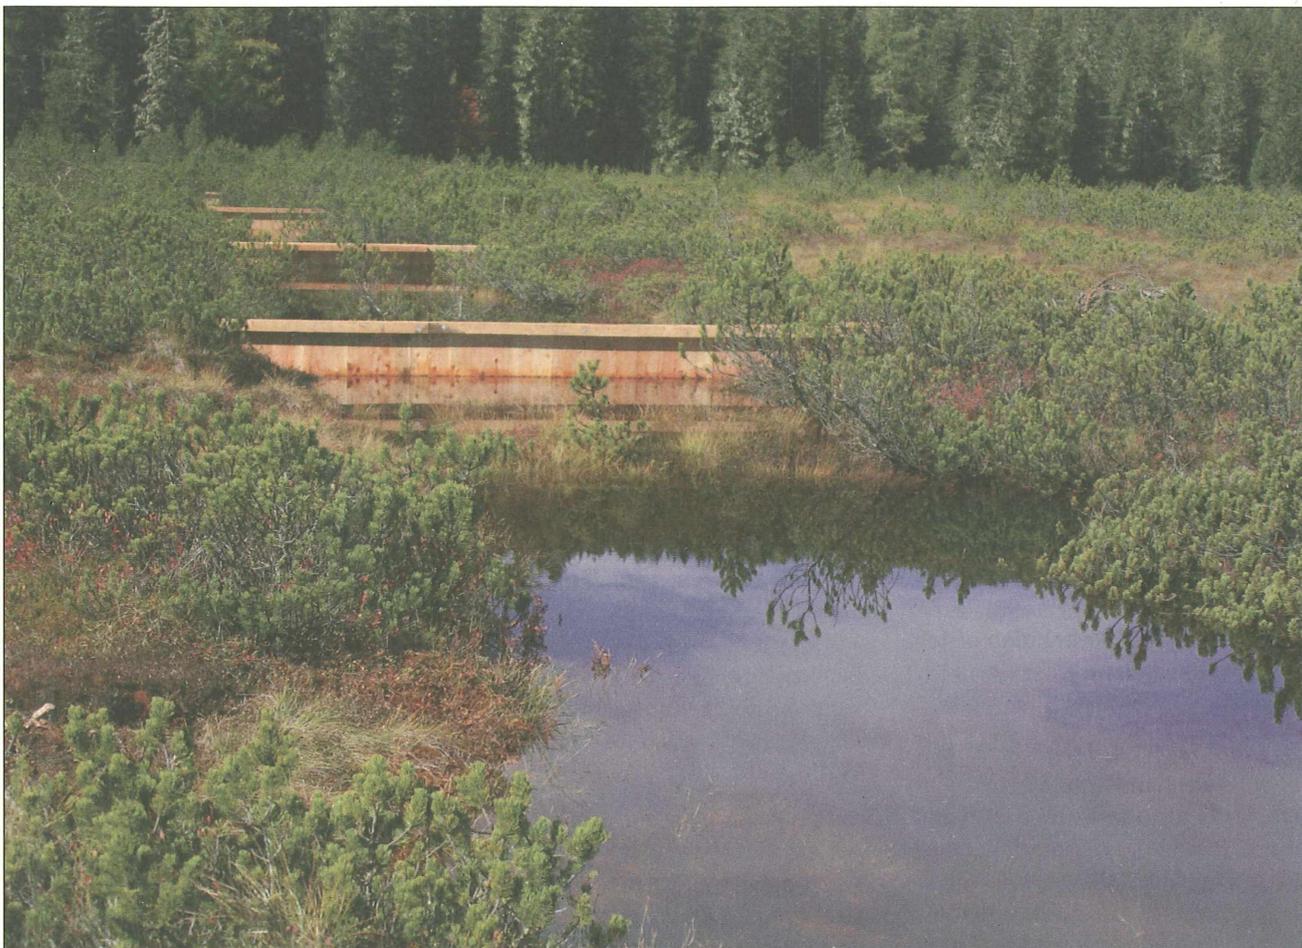
Abb. 11: Wassergefüllte Dämme kurz nach deren Fertigstellung.

Die ersten Erwartungen sind erfüllt. Wagt man einen Blick über das Autertaler Hochmoor so schweift der Blick über glitzernde Teichketten (Abb. 11). Wo früher Gräben das Moor durchzogen, stehen nun Wasserflächen. Ein Genuatief Ende September 2007 flutete die Staudämme lehrbuchmäßig (vgl. SIUDA 1995, 1999, WWF ÖSTERREICH 2003). Eines zeigte sich dadurch deutlich, ein Hochmoor ist vom Regenwasser versorgt, das Wasser wird durch die Holzsperrern im Moor gehalten. Damit ist die wichtigste Vorraus-
