Trockenmauersanierungen am Naturdenkmal Sommerl in Schwallenbach

Reparatur der Trockenmauern

Reparatur der Steinhütte

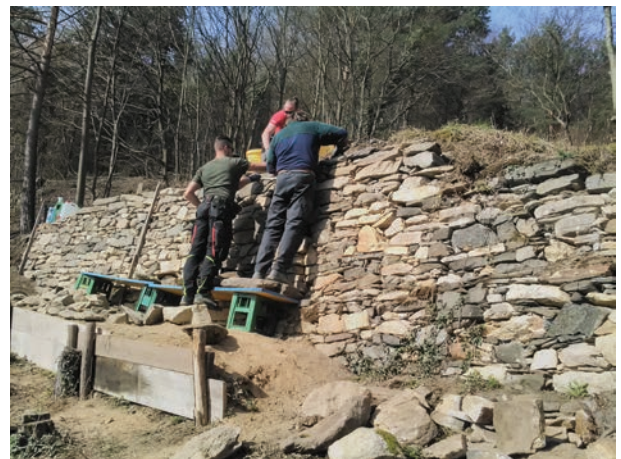
Kursteilnehmer des zweiten Trockenmauerkurses bei der Wiederherstellung eines großen Mauerabschnittes. Foto: H. Seehofer

Bei der Reparatur eines Trockenmauerabschnittes ist es notwendig, den gesamten schadhaften Mauerbereich und zusätzlich noch ein Mindestmaß des intakten Randbereichs sowie einen Teil des dahinterliegenden Erdreichs abzutragen. Meist ist es auch erforderlich, die besonders schweren Fundamentsteine auszugraben und diese neu einzurichten; erst dann kann damit begonnen werden, die Mauer wieder aufzubauen. Je nach Zustand des abgetragenen Mauerwerks ist eine gewisse Menge zusätzlicher Steine (meist ein Drittel der abgetragenen Menge) erforderlich. Beim Wiederaufbau ist darauf zu achten, durch die richtige Abfolge von Läufersteinen (in Längsrichtung der Mauer gelegt) und Bindersteinen (bevorzugt lange Steine quer zu Mauerrichtung), einen möglichst guten Verbund zum bestehenden Mauerwerk herzustellen. Hohlräume zwischen den Steinen müssen dabei sorgfältig mit geeignetem Steinmaterial ausgekittet und die Übergänge zum Erdreich mit kleinerem Schüttmaterial ausgefüllt werden. Den Abschluss der Mauerkrone bilden möglichst flache aber breite Deckplatten.

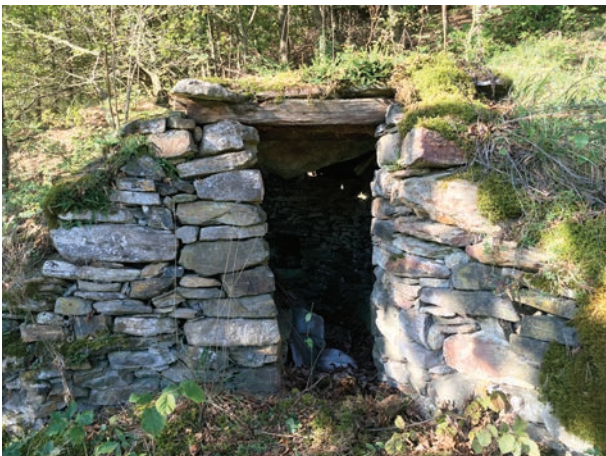
*Der Unterstand vor der Reparatur.
Foto: J. Pennerstorfer*

Der Unterstand am Sommerl ist, hinsichtlich der Konstruktion, eine in den Hang gegrabene Nische, die trocken ausgemauert und mit auf Balken aufgelegten Steinplatten abgedeckt ist. Das Plattendach ist mit Erdreich überdeckt, weshalb von dem Steinbau von außen nur die Front mit dem Eingang zu sehen ist. Bei dem seitens des Mauerwerks her gut erhalten Bauwerk waren, aufgrund der vermoderten Tragebalken, schon seit längerer Zeit Teile des Steinplattendaches abgesackt und eingebrochen.

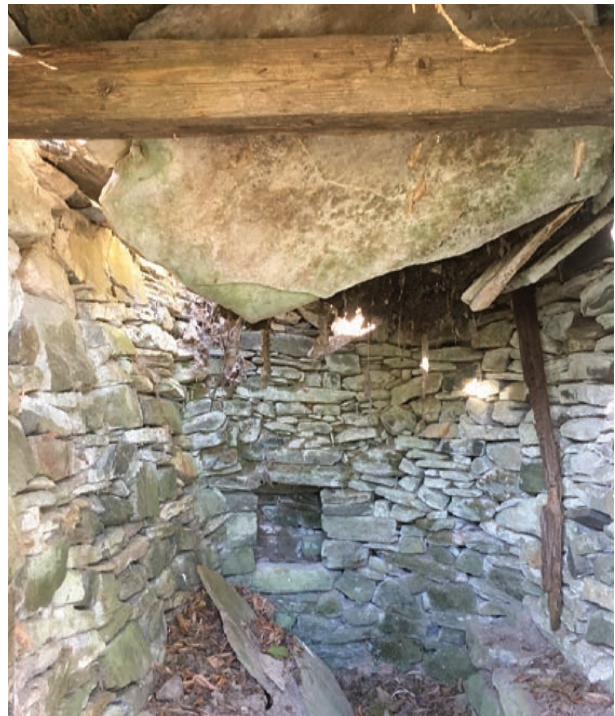
Das eingebrochene Dach mit den einhängenden Deckplatten. Foto J. Pennerstorfer

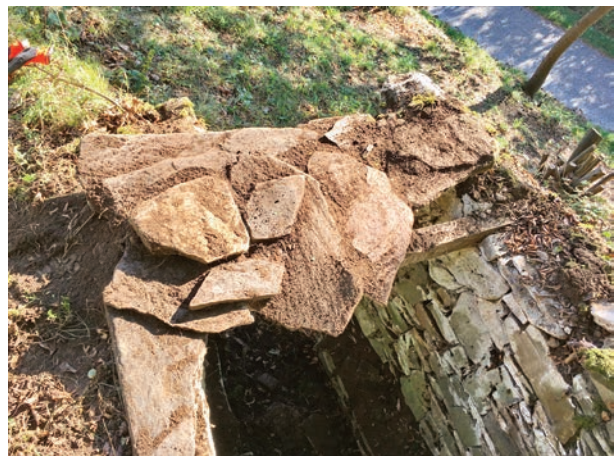
Reste des Plattendaches nach dem Entfernen des Erdreichs. Foto: J. Pennerstorfer

Ende September 2018 begannen Andreas Wenger und Josef Pennerstorfer mit der schon länger geplanten Reparatur der Hütte. In den ersten Arbeitsschritten wurde die, in erster Linie aus Moosen und Streifenfarn bestehende, Vegetation der verbliebenen Dachbereiche sorgfältig abgenommen, verwahrt und dann das restliche Erdreich entfernt. Es war dabei mit einiger Vorsicht vorzugehen, da alles einzustürzen drohte. Erst dann konnten die noch verbliebenen Dachplatten und Balken entfernt werden. Der Boden des Unterstandes war bereits mit Erde und eingefallenen Platten bedeckt und musste noch ausgegraben werden. Danach wurden die neuen Dachbalken aufgelegt, ausgerichtet und in die oberste Steinlage der Mauer eingebunden. Die Enden der Balken wurden mit Steinen umlegt, um Kontakt mit dem Erdreich zu vermeiden. Aufgrund der

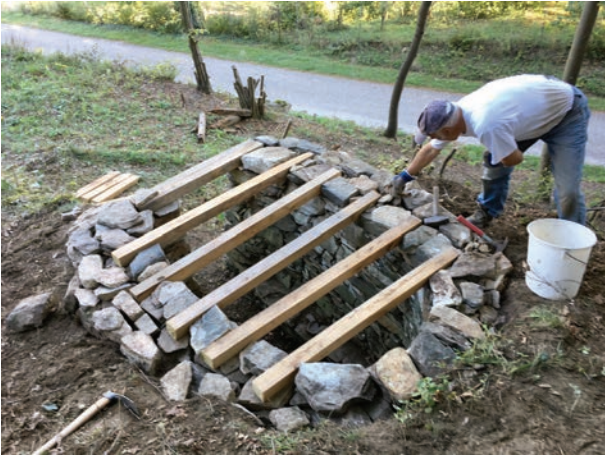
Andreas Wenger beim Auslegen der Balkenenden.
Foto: J. Pennerstorfer

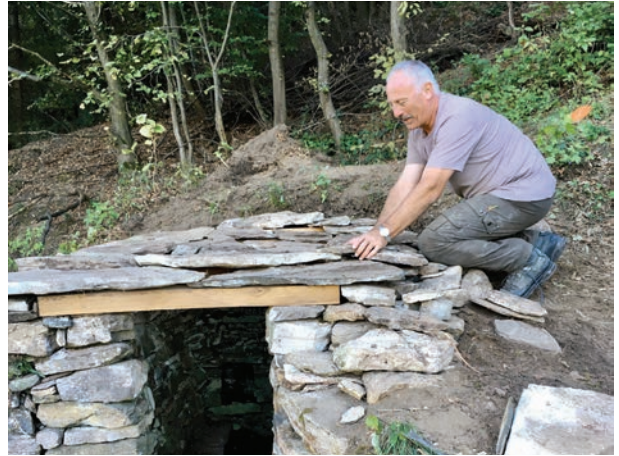
Josef Pennerstorfer beim Einrichten der Deckplatten.
Foto: A. Wenger

guten Witterungsbeständigkeit fanden Balken aus Robinienholz Verwendung. Der nächste Arbeitsschritt bestand darin, die vorhandenen Deckplatten zu sortieren und auf ihre Eignung zu prüfen. Da einige der ursprünglichen Platten nicht mehr optimal verwendbar waren, mussten zusätzliche gesucht bzw. von einer großen, stärkeren Platte abgespalten werden. Mit viel Geduld und Probieren gelang es dann, ähnlich wie bei einem Puzzlespiel, Lage für Lage, das Dach wieder zu decken. Abschließend wurde das Steindach mit Erdreich abgedeckt und die abgenommenen Moospolster und Farne wieder aufgebracht. Das Ergebnis dieser Arbeiten kann auf der Titelseite dieser Ausgabe betrachtet werden.

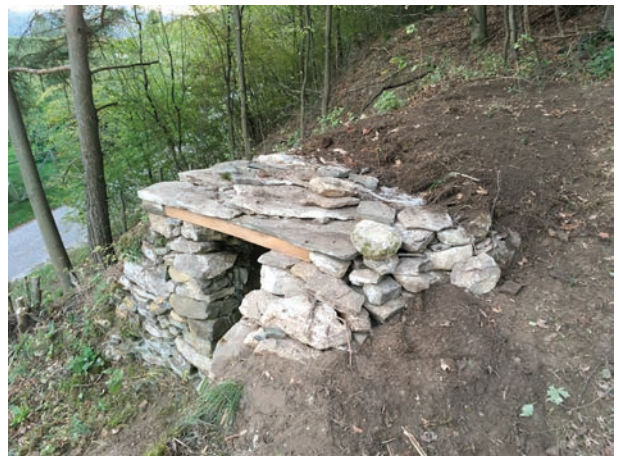
Das fertige Dach mit zum Teil wieder aufgebrachtem Erdreich. Foto: J. Pennerstorfer
