Trockenmauersanierungen am Naturdenkmal Sommerl in Schwallenbach

Reparatur der Trockenmauern

Reparatur der Steinhütte

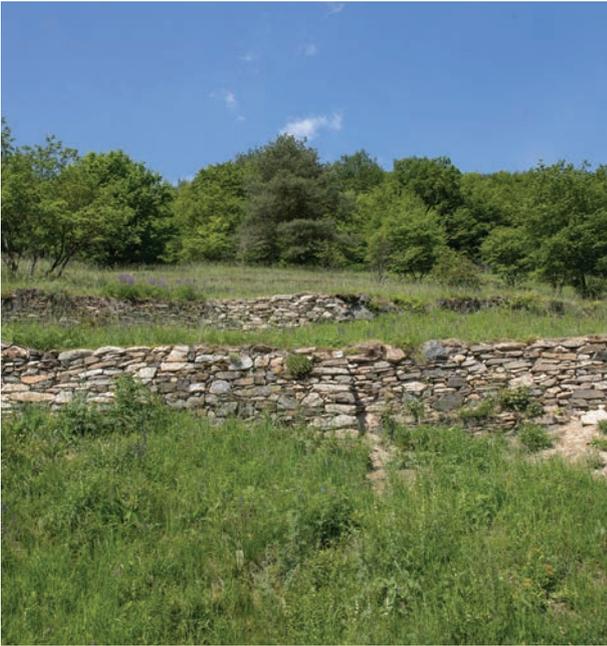
Das Naturdenkmal Sommerl mit seinen Trockenmauern. Foto: J. Pennerstorfer

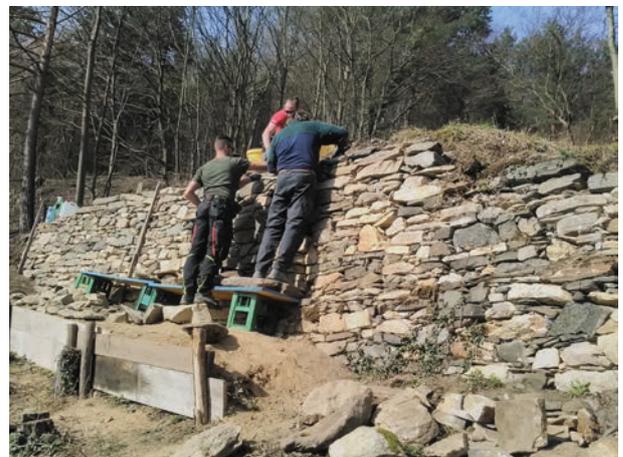
Kursteilnehmer des zweiten Trockenmauerkurses bei der Wiederherstellung eines großen Mauerabschnittes. Foto: H. Seehofer

Bei der Reparatur eines Trockenmauerabschnittes ist es notwendig, den gesamten schadhaften Mauerbereich und zusätzlich noch ein Mindestmaß des intakten Randbereichs sowie einen Teil des dahinterliegenden Erdreichs abzutragen. Meist ist es auch erforderlich, die besonders schweren Fundamentsteine auszugraben und diese neu einzurichten; erst dann kann damit begonnen werden, die Mauer wieder aufzubauen. Je nach Zustand des abgetragenen Mauerwerks ist eine gewisse Menge zusätzlicher Steine (meist ein Drittel der abgetragenen Menge) erforderlich. Beim Wiederaufbau ist darauf zu achten, durch die richtige Abfolge von Läufersteinen (in Längsrichtung der Mauer gelegt) und Bindersteinen (bevorzugt lange Steine quer zu Mauerrichtung), einen möglichst guten Verbund zum bestehenden Mauerwerk herzustellen. Hohlräume zwischen den Steinen müssen dabei sorgfältig mit geeignetem Steinmaterial ausgekittet und die Übergänge zum Erdreich mit kleinerem Schüttmaterial ausgefüllt werden. Den Abschluss der Mauerkrone bilden möglichst flache aber breite Deckplatten.

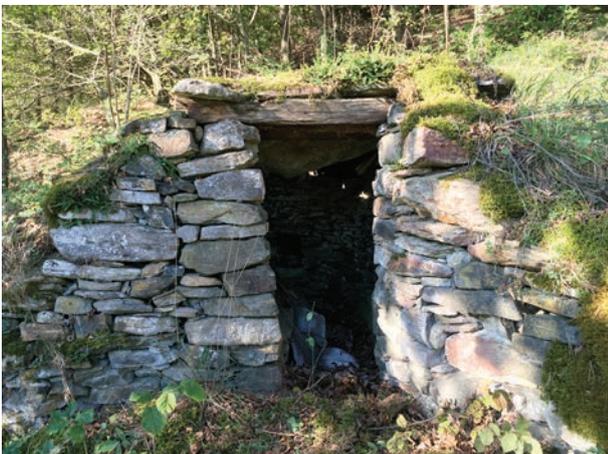
*Der Unterstand vor der Reparatur.
Foto: J. Pennerstorfer*

Der Unterstand am Sommerl ist, hinsichtlich der Konstruktion, eine in den Hang gegrabene Nische, die trocken ausgemauert und mit auf Balken aufgelegten Steinplatten abgedeckt ist. Das Plattendach ist mit Erdreich überdeckt, weshalb von dem Steinbau von außen nur die Front mit dem Eingang zu sehen ist. Bei dem seitens des Mauerwerks her gut erhalten Bauwerk waren, aufgrund der vermoderten Tragebalken, schon seit längerer Zeit Teile des Steinplattendaches abgesackt und eingebrochen.

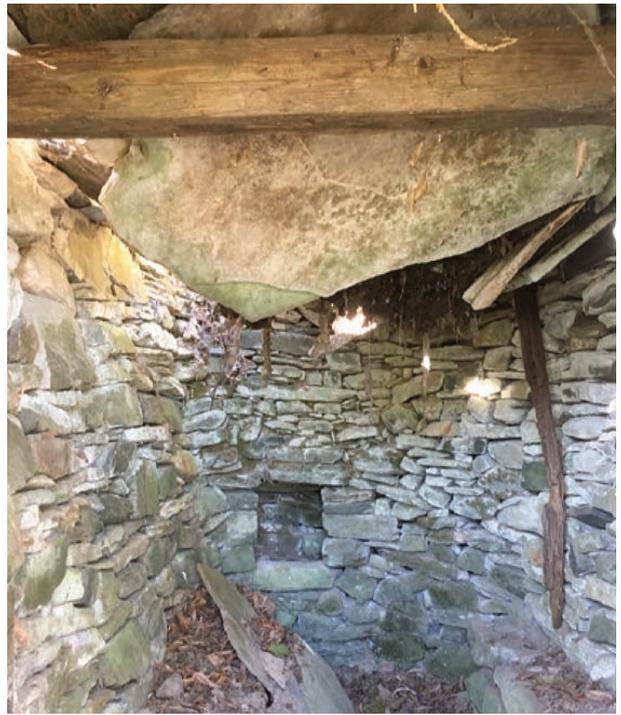
Das eingebrochene Dach mit den einhängenden Deckplatten. Foto J. Pennerstorfer

Ende September 2018 begannen Andreas Wenger und Josef Pennerstorfer mit der schon länger geplanten Reparatur der Hütte. In den ersten Arbeitsschritten wurde die, in erster Linie aus Moosen und Streifenfarn bestehende, Vegetation der verbliebenen Dachbereiche sorgfältig abgenommen, verwahrt und dann das restliche Erdreich entfernt. Es war dabei mit einiger Vorsicht vorzugehen, da alles einzustürzen drohte. Erst dann konnten die noch verbliebenen Dachplatten und Balken entfernt werden. Der Boden des Unterstandes war bereits mit Erde und eingefallenen Platten bedeckt und musste noch ausgegraben werden. Danach wurden die neuen Dachbalken aufgelegt, ausgerichtet und in die oberste Steinlage der Mauer eingebunden. Die Enden der Balken wurden mit Steinen umlegt, um Kontakt mit dem Erdreich zu vermeiden. Aufgrund der

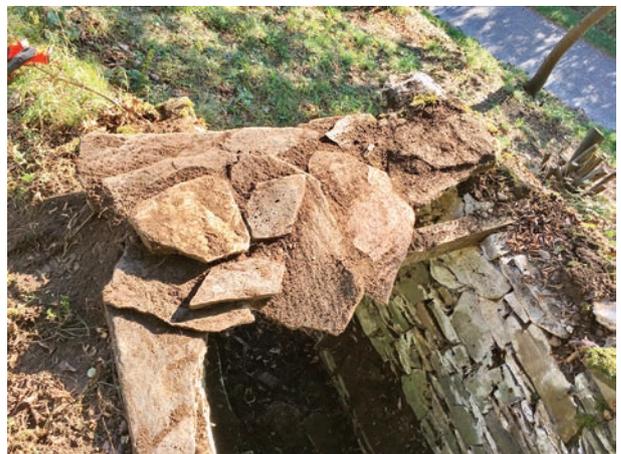
Reste des Plattendaches nach dem Entfernen des Erdreichs. Foto: J. Pennerstorfer

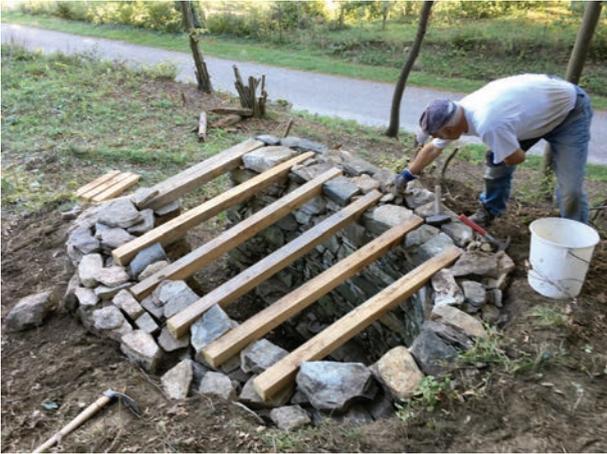
Andreas Wenger beim Auslegen der Balkenenden.
Foto: J. Pennerstorfer

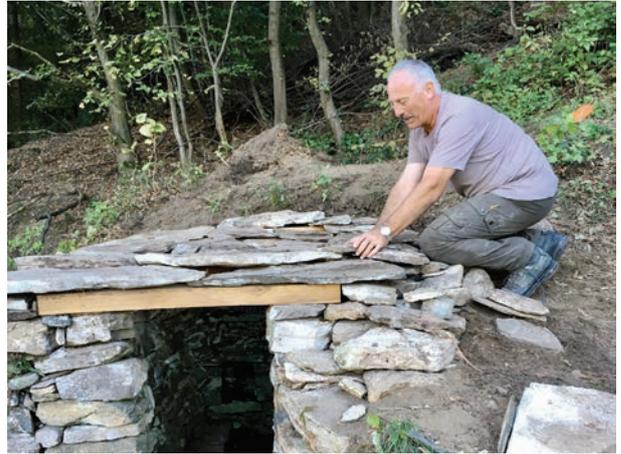
Josef Pennerstorfer beim Einrichten der Deckplatten.
Foto: A. Wenger

guten Witterungsbeständigkeit fanden Balken aus Robinienholz Verwendung. Der nächste Arbeitsschritt bestand darin, die vorhandenen Deckplatten zu sortieren und auf ihre Eignung zu prüfen. Da einige der ursprünglichen Platten nicht mehr optimal verwendbar waren, mussten zusätzliche gesucht bzw. von einer großen, stärkeren Platte abgespalten werden. Mit viel Geduld und Probieren gelang es dann, ähnlich wie bei einem Puzzlespiel, Lage für Lage, das Dach wieder zu decken. Abschließend wurde das Steindach mit Erdreich abgedeckt und die abgenommenen Moospolster und Farne wieder aufgebracht. Das Ergebnis dieser Arbeiten kann auf der Titelseite dieser Ausgabe betrachtet werden.

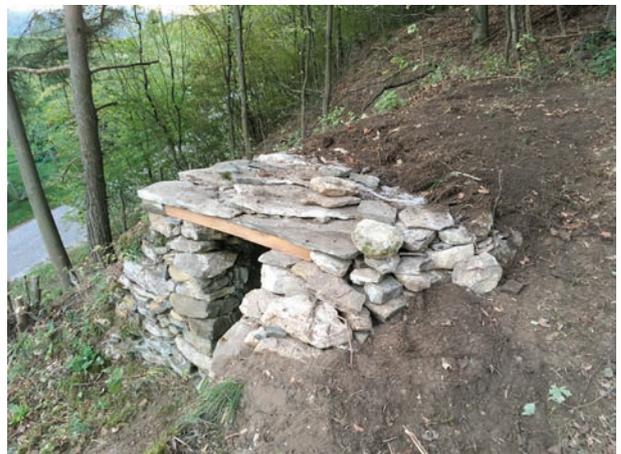
Das fertige Dach mit zum Teil wieder aufgebrachtem Erdreich. Foto: J. Pennerstorfer
