Auswirkungen des Gewässer-Anstaus in einem verheideten Hochmoor nach acht Jahren

(Weidfilz, NSG Osterseen im Landkreis Weilheim-Schongau)*

Wolfgang BRAUN und Cornelia SIUDA

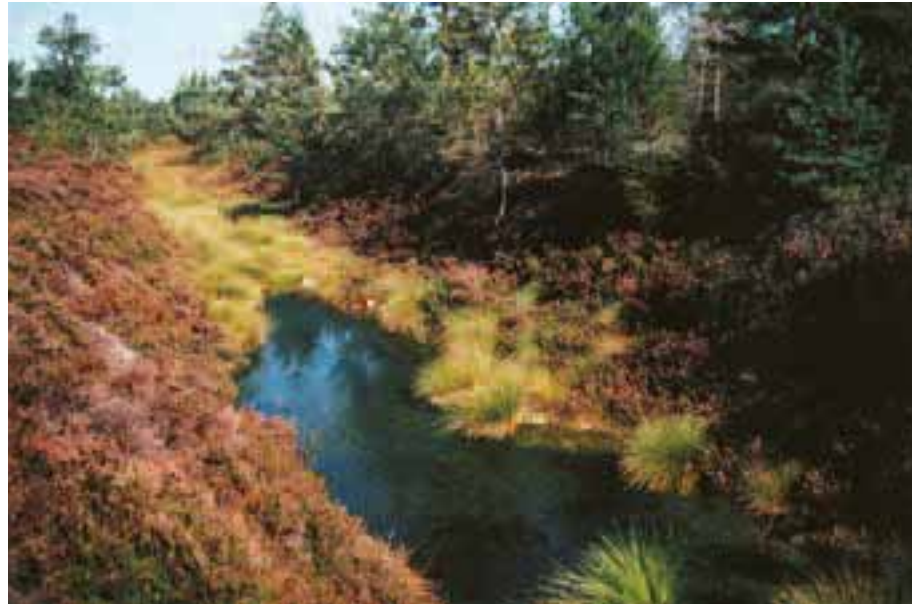
Abbildung 7

Randgraben östlich der DF 10, Blickrichtung O, 16.9.97. Grabenränder stark verheidet und bestockt. Auf der Grabensohle *Eriophorum vaginatum* und *Sphagnum cuspidatum*.

Vor dem Einstau waren die Grabenränder besonders stark ausgetrocknetet, verheidet und mit Bäumen bestockt. Nässeliebende Arten lebten nur an der Grabensohle (Abb. 7-8).

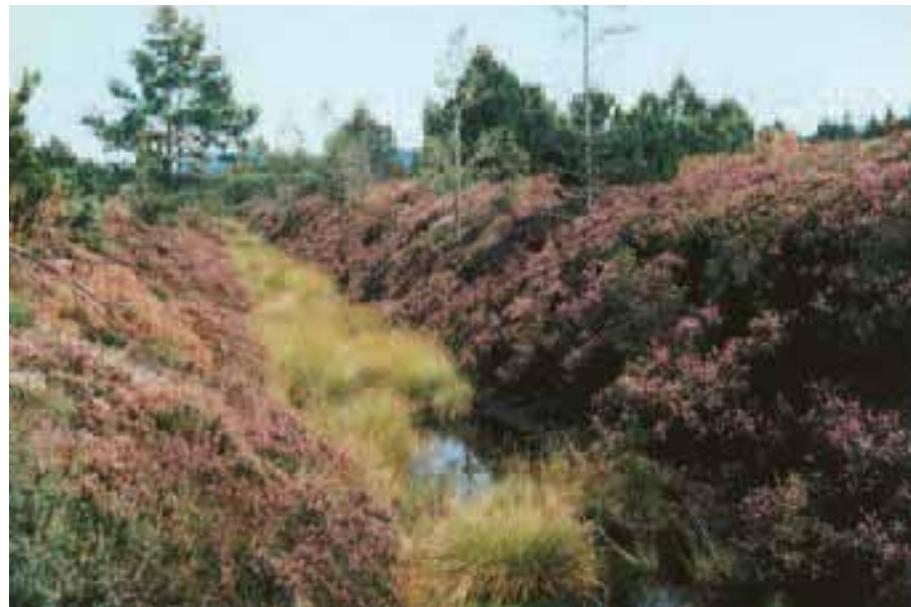
Abbildung 8

Graben 2 vor dem Anstau, Blickrichtung W, 6.9.94. Grabenränder stark verheidet, feuchtigkeitsliebende Pflanzen nur auf der Grabensohle.

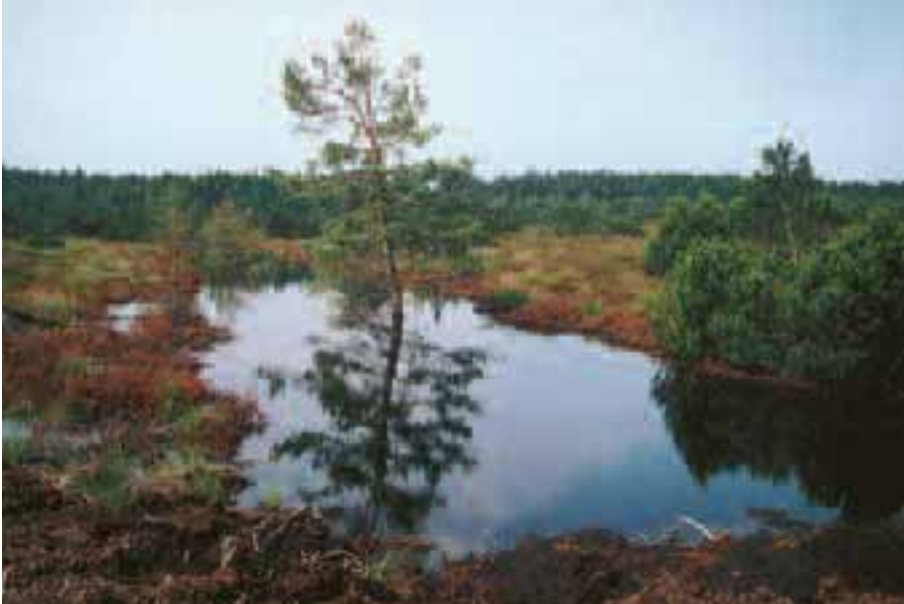
Abbildung 9

Angestauter Graben 3, Blickrichtung W, 6.9.94. Links absterbende *Calluna*, vorne noch unbewachsene Dammschüttung.

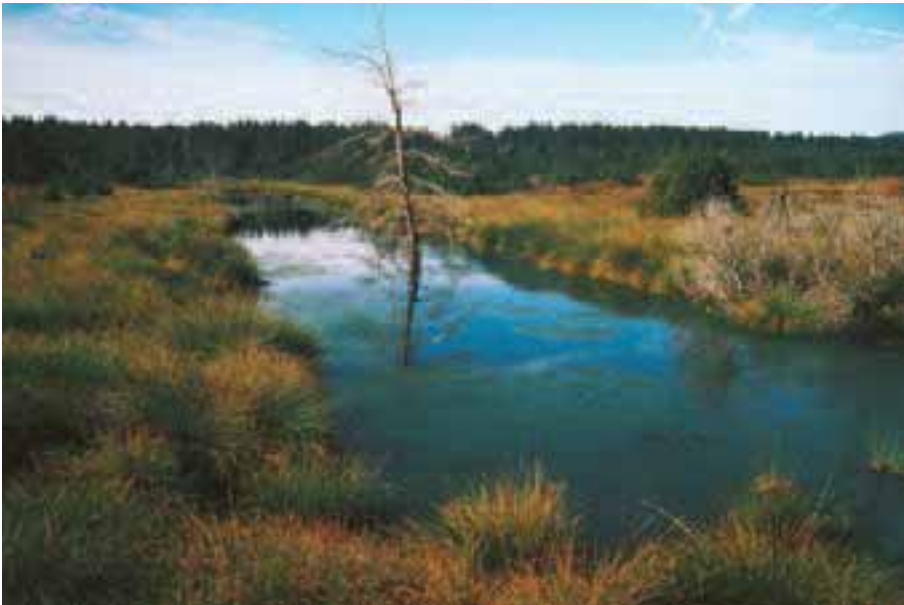
Abbildung 10

Angestauter Graben 3, Blickrichtung W, 22.9.99. *Calluna vulgaris* ist durch *Eriophorum vaginatum* ersetzt, Wasserfläche mit flutendem *Sphagnum cuspidatum* weitgehend zugewachsen. Zu tief stehende Waldkiefer und Spirken sind abgestorben.

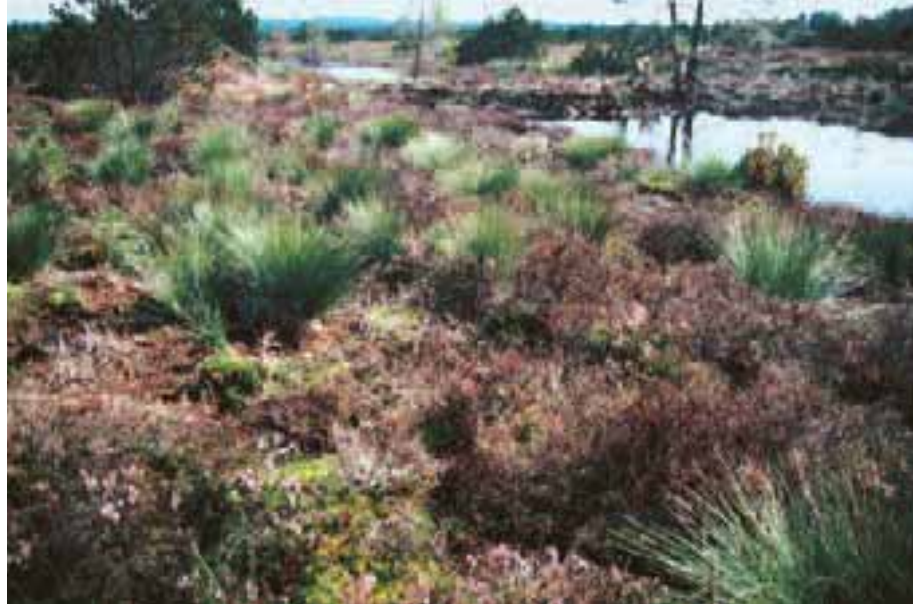
Abbildung 11

Dauerbeobachtungsfläche 4, Blickrichtung O, 6.9.94. Zustand kurz nach der Überflutung.

Die DF 4 G liegt unmittelbar neben der Oberkante des Grabens 3. Gleich nach seinem Vollaufen im Frühjahr 1994 wurden dort Senken zwischen den Calluna-Bülten überflutet. Hier entwickelten sich zunächst Grünalgen-Watten und *Sphagnum angustifolium*, später auch *Sphagnum cuspidatum* (Abb. 11).

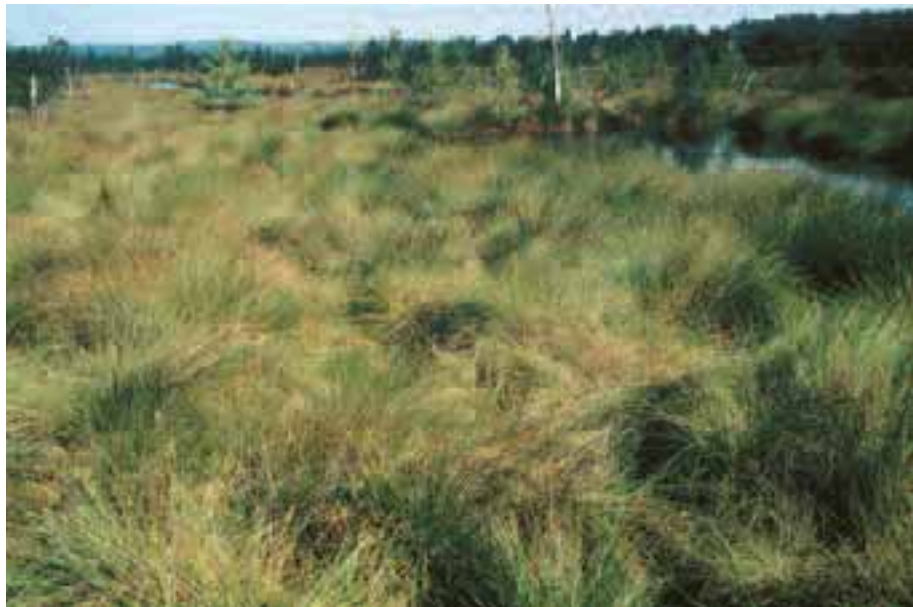
Abbildung 12

Dauerbeobachtungsfläche 4, Blickrichtung O, 13.9.02. *Calluna vulgaris* ist durch *Eriophorum vaginatum* ersetzt. Zu tief stehende Waldkiefern und Spirken sind abgestorben. Auf dem Damm wachsen junge Waldkiefern nach.

starben ganz ab. Außerdem verschwanden alle Kennarten von Hochmoorwäldern und die sonstigen Arten, was zu einer erheblichen Reduzierung der Artenzahl führte (Abb. 12).

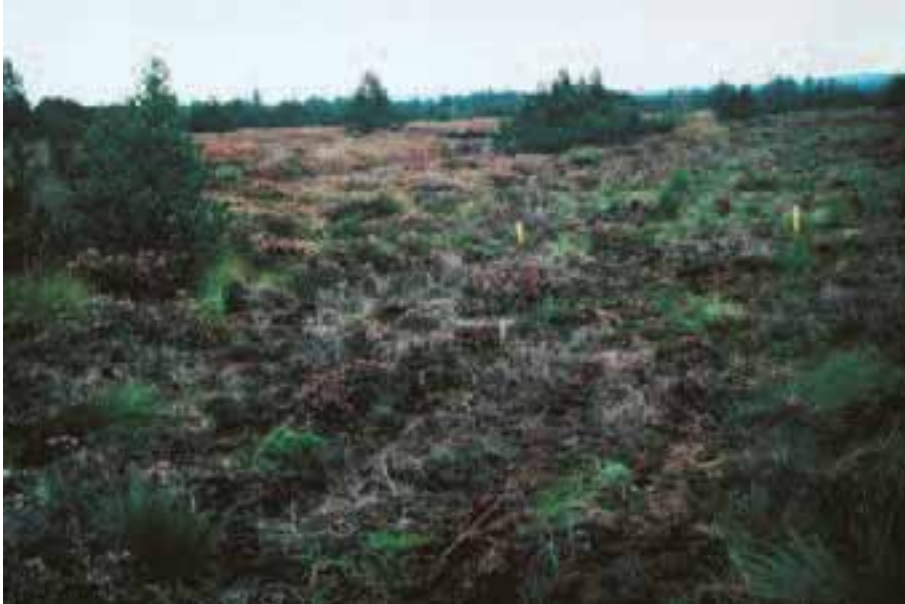
Abbildung 13

Dauerbeobachtungsfläche 2, Blickrichtung NO, 7.9.94. Bagerspur im Sommer nach den Staumaßnahmen.

Die Folgen für die Vegetation zeigten sich am deutlichsten auf der DF 2 (Abb. 13). Im Sommer 1994 war die

Moosdecke stark reduziert (20%). Andererseits hatten sich mehrere Störungszeiger entwickelt (*Salix nigricans*, *Cerastium holosteoides*, *Pogonatum aloides*).

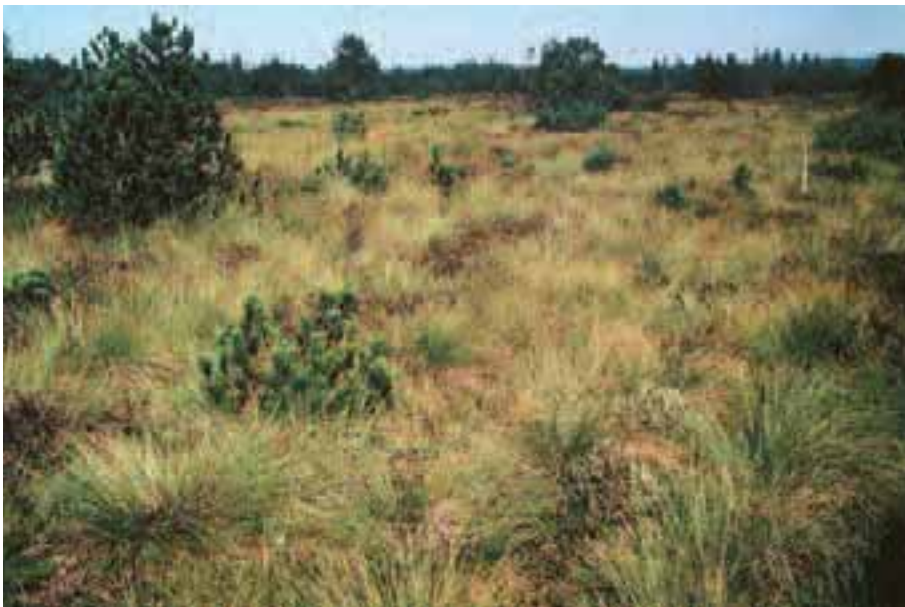
Abbildung 14

Dauerbeobachtungsfläche 2, Blickrichtung NO, 13.9.02. Ehemalige Lücken sind von Torfmoosen aufgefüllt. *Calluna vulgaris* ist weitgehend durch *Eriophorum vaginatum* ersetzt. Spirken gedeihen üppig.

nem bedeutenden Anstieg der Deckungsgrade der Moos- und Krautschicht (Abb. 14).

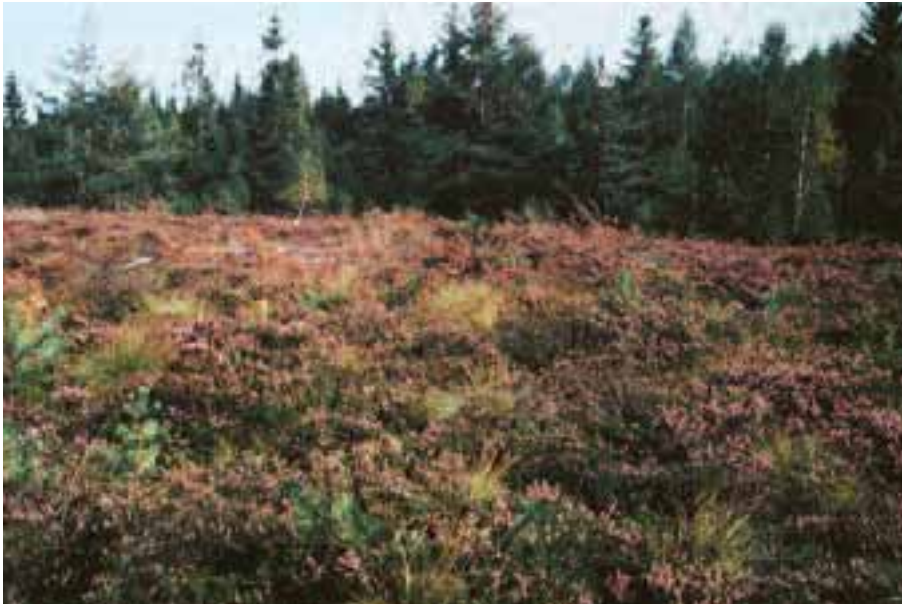
Abbildung 15

Dauerbeobachtungsfläche 10, Blickrichtung SO, 7.9.94. Zustand im Sommer nach der Entbuschung.

Die DF 10 R liegt am südlichen Ende des Transektes. Zur Zeit der Erstaufnahme war die Entbuschung schon vollzogen (Abb. 15). Durch die vorhergegangene Beschattung waren die Krautschicht und besonders die Mooschicht lückig geworden. Bis zum Jahr 2002 hatte sich etwas *Sphagnum capillifolium*

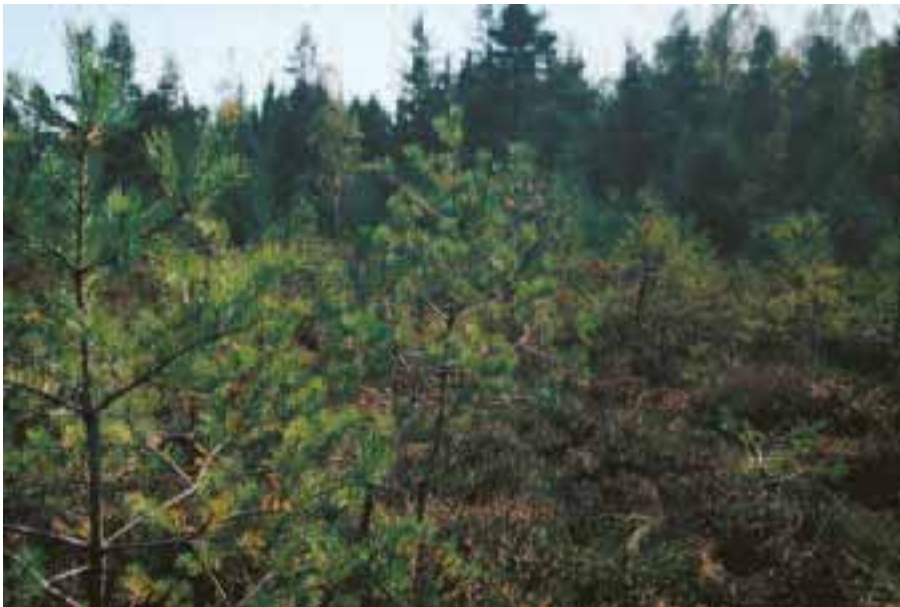
Abbildung 16

Dauerbeobachtungsfläche 10, Blickrichtung SO, 13.9.02. Starkes Aufkommen von Waldkiefern, da der Moorwasserspiegel durch die Nähe der Abstichkante mit Randgraben im Hintergrund weit unter der Geländeoberfläche liegt.

neu angesiedelt. Gleichzeitig war aber *Sphagnum rubellum* deutlich zurückgegangen. Außerdem hatten *Calluna vulgaris* und *Pinus sylvestris* zugelegt, *Pleurozium schreberi* sogar ganz erheblich. Letzteres Moos bewirkte auch die Zunahme der Mooschicht. Außerdem waren *Cladonia squamosa* und *Leucobryum juniperoideum*, letzteres wenigstens vorübergehend, dazugekommen. Einige der neu aufgekommenen Waldkiefern hatten bis zum Sommer 2002 bereits eine Größe von 2 m erreicht und dadurch eine deutliche Strauchschicht gebildet (Abb. 16).
