GEOLOGISCHES GUTACHTEN

in der Rechtsache

BEZIRKSGERICHT ROTTENMANN

Aktenzeichen: 1C 1078/89d

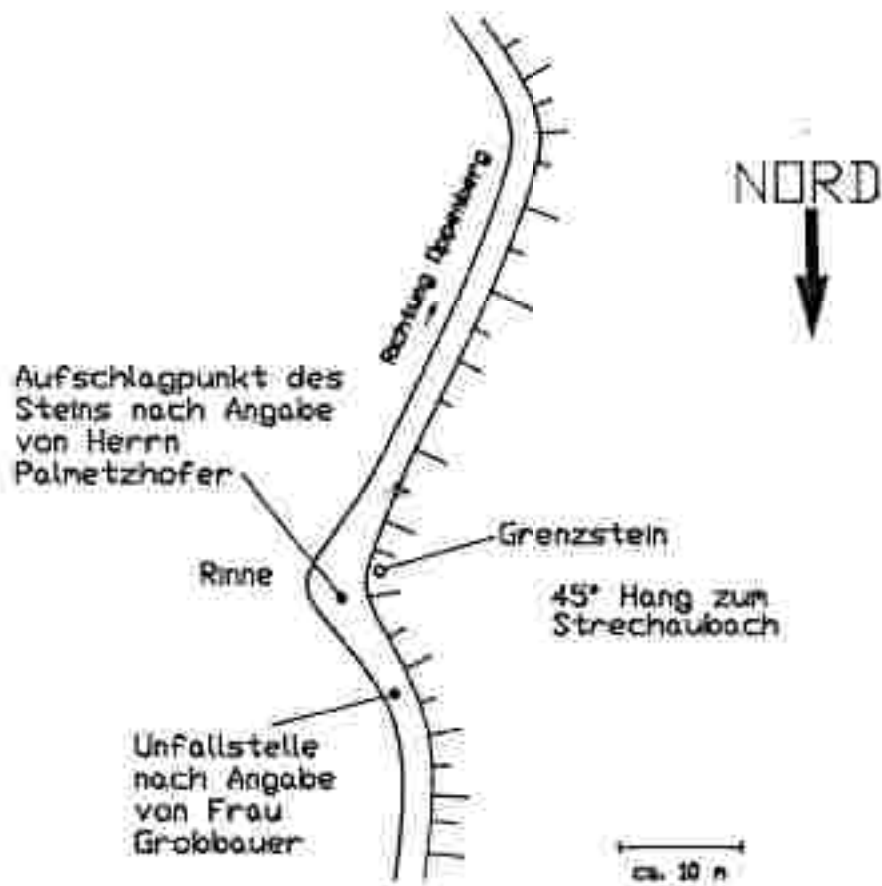
Prinzipiskizze des Unfallbereiches

1. Der gegenständliche Unfall ereignete sich auf der Landesstraße von Strechau nach Oppenberg, etwa 500 m nördlich der Abzweigung in den Strechgraben. Die Landesstraße verläuft im gegenständlichen Bereich etwa in Nord-Süd Richtung und besitzt ein Gefälle von 10-12 % nach Norden. Im Unfallbereich beschreibt die Straße, in Fahrtrichtung Süden gesehen, vorerst eine Linkskurve, nach etwa 20 m eine leichte Rechtskurve und nach etwa 50 m wiederum eine Linkskurve (vgl. Abb. 1). Im Bereich der Kurveninnenseite der Rechtskurve befindet sich ein Grenzstein, der als Ausgangspunkt für die Lokalisierung der Unfallstelle verwendet wurde (siehe Pkt. 3 des Befundes).

Abb. 1: Prinzipiskizze der Situation im Unfallbereich; nicht maßstäblich

Die Landesstraße ist asphaltiert und besitzt im Unfallbereich eine Breite von etwa 4 m. Bergseitig wird die Landesstraße im Unfallbereich von einer etwa 80 cm hohen, durch Drahtmaschengitter gesicherten

Steinschlichtung begrenzt. Oberhalb der Steinschlichtung ist die Böschung vorerst mit einer etwa 3 - 5 m breiten Grasnarbe bewachsen, die weiter hangaufwärts in Busch- und Baumbewuchs übergeht. Im Bereich der oben genannten Rechtskurve befindet sich östlich der Landesstraße eine Ausweiche von etwa 10 m Länge und 4 m Tiefe. Im Bereich dieser Ausweiche ist die Steinschlichtung unterbrochen und die Straßenböschung besteht aus dem natürlich anstehenden Hangschuttmaterial.

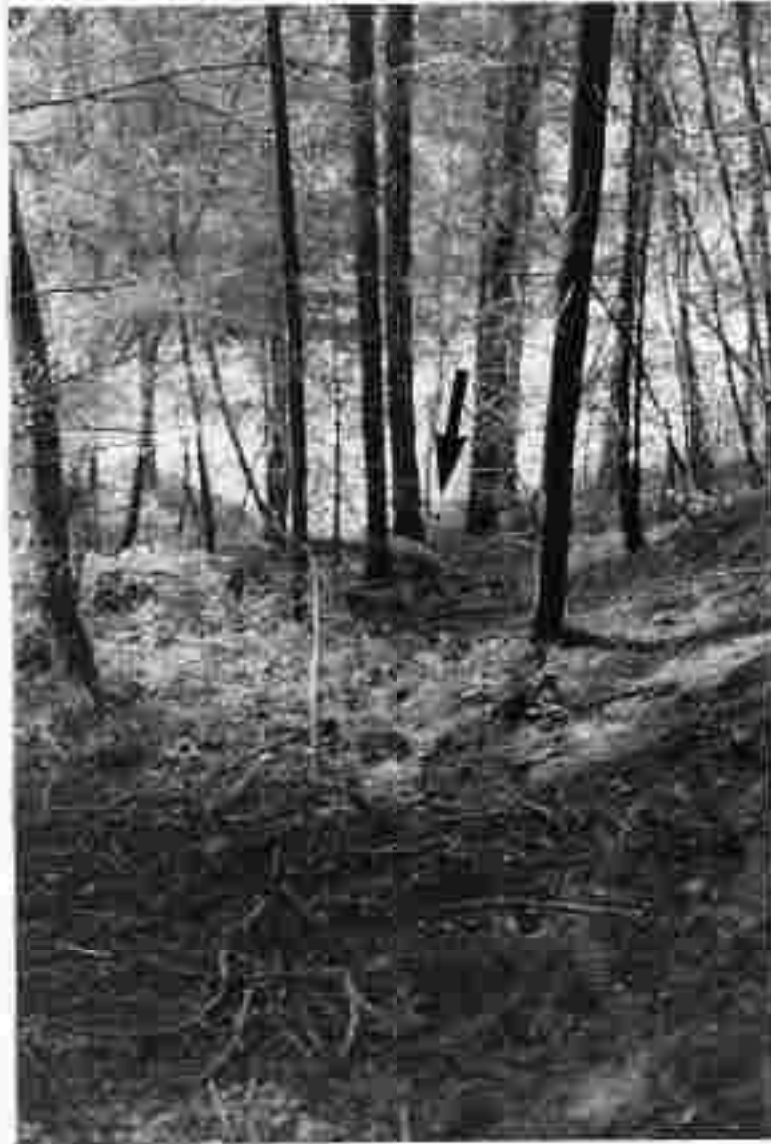
3. Als Unfallstelle würde von der Klägerin ein Punkt angegeben, der ca. 11,5 m nördlich von dem unter Punkt 1 genannten Grenzstein entfernt liegt. Demgegenüber wurde vom Zeugen Franz Palmetzhuber eine Stelle etwa 3,5 m nördlich des Grenzsteines angegeben, an der sich seiner Ansicht nach die Aufschlagstelle des Steines auf der Straße befand. Die letztgenannte Stelle befindet sich im Bereich der unter Punkt 1 genannten Ausweiche, wo ein rinnenförmiger, etwa 45° steiler Graben im Häng in den Landesstraßenbereich mündet (vgl. dazu Abb. 1 und 2). Herr Palmetzhuber hatte diesen Bereich am Tag nach dem Unfall begangen.

Abb. 2: Ansicht des unteren Teiles des rinnenartigen Grabens, in dem nach Angaben des Herrn Palmethofer der unfallgegenständliche Stein abgekollert ist. Etwa in Bildmitte ist ein ca. 100 kg schwerer Stein zu erkennen der nur durch einen Baum daran gehindert wurde auf die Straße zu kollern (Pfeil). Entfernung zur Landesstraße vom Standpunkt des Fotos ca. 40 m.

Weiters waren ca. 30 m oberhalb der Straße zwei Steine zu beobachten, die jeweils an Blänze angekollert waren und von diesen gebrennt wurden. Die beiden genannten Steine besitzen ein geschätztes Gewicht von ca. 20 kg bzw. 100 kg (vgl. Abb. 2 und Abb. 3).

Wie erwähnt, ist es derzeit völlig dem Zufall überlassen, ob herabfallende Steine die Landesstraße erreichen oder nicht. Aus Sicht des Geologen besteht die einzige Möglichkeit einer Erhöhung der Sicherheit zu erreichen in der Errichtung eines Steinschlag-Schutzes.

Dies könnte z.B. in Form einer Barriere aus Baumstämmen, Eisenbahnschwellen o.ä., die über senkrechte Steiler in den Untergrund verankert werden oder in Form von Faugnetzen erfolgen.

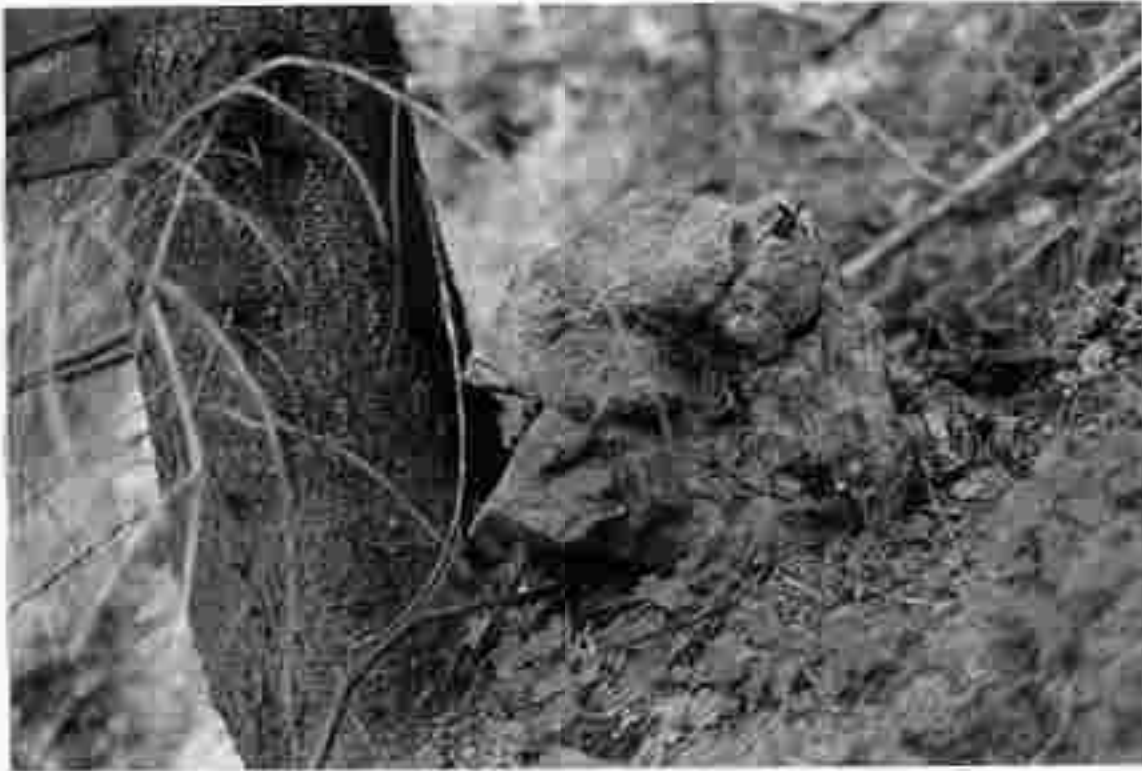
4. Der erwähnte Graben, durch den nach Angaben des Herrn Palmethofer der unfallgegenständliche Stein abgekollert ist, wurde in der Folge begangen. Dabei konnte festgestellt werden, daß einige Bäume in einer Höhe von etwa 30 - 40 cm über dem Boden Beschädigungen aufweisen, die offensichtlich von herabgekollerten Steinen herrühren.

Abb. 3 Ein, an einem Baum angekletterter Stein im Bereich unmittelbar über der Ausweichung, Durchmesser des Baumstammes etwa 25 cm.
