GEOLOGISCHES GUTACHTEN

in der Rechtsache

BEZIRKSGERICHT ROTTENMANN

Aktenzeichen: 1C 1078/89d

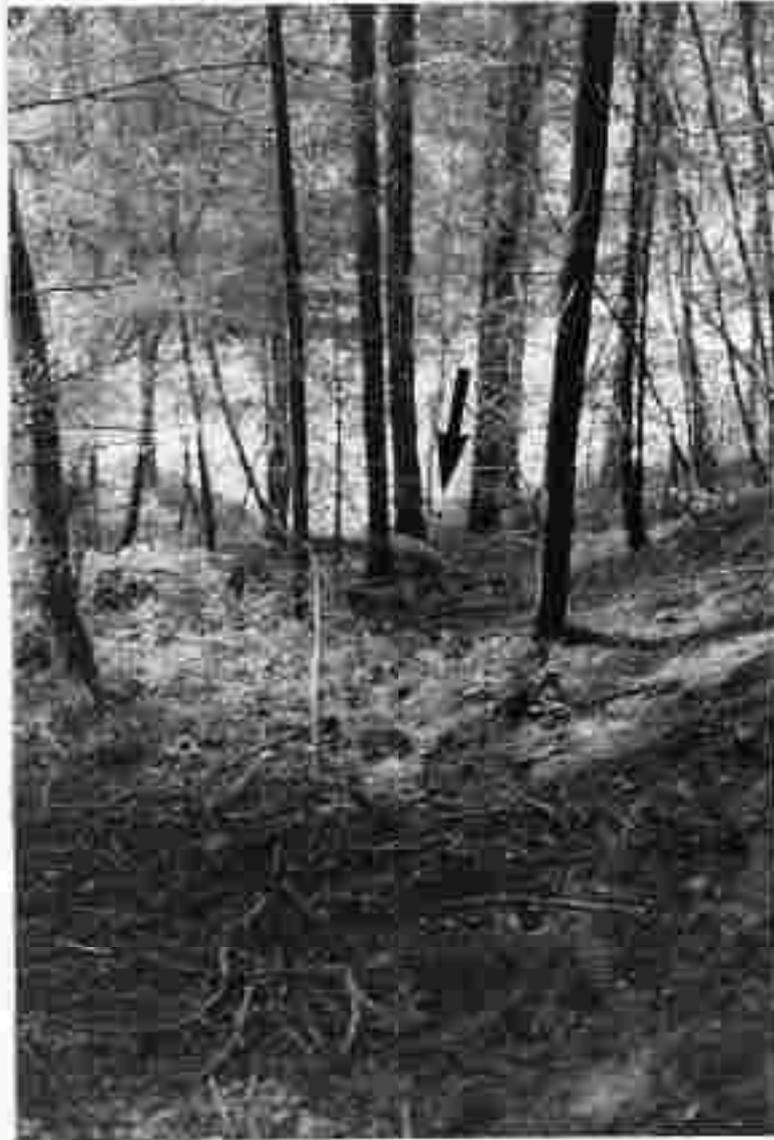
Abb. 2: Ansicht des unteren Teiles des rinnenartigen Grabens, in dem nach Angaben des Herrn Palmethofer der unfallgegenständliche Stein abgekollert ist. Etwa in Bildmitte ist ein ca. 100 kg schwerer Stein zu erkennen der nur durch einen Baum daran gehindert wurde auf die Straße zu kollern (Pfeil). Entfernung zur Landesstraße vom Standpunkt des Fotos ca. 40 m.

4. Der erwähnte Graben, durch den nach Angaben des Herrn Palmethofer der unfallgegenständliche Stein abgekollert ist, wurde in der Folge begangen. Dabei konnte festgestellt werden, daß einige Bäume in einer Höhe von etwa 30 - 40 cm über dem Boden Beschädigungen aufweisen, die offensichtlich von herabgekollerten Steinen herrühren.

Weiters waren ca. 30 m oberhalb der Straße zwei Steine zu beobachten, die jeweils an Blänze angekollert waren und von diesen gebremst wurden. Die beiden genannten Steine besitzen ein geschätztes Gewicht von ca. 20 kg bzw. 100 kg (vgl. Abb. 2 und Abb. 3).

Diese Steine und Blöcke besitzen zum Teil ein äußerst labiles Gleichgewicht. Aus diesem Grund ist vor allem während und nach starken oder länger andauernden Regenfällen sowie während und nach der Schneeschmelze jederzeit mit abgehenden Steinen zu rechnen.

Wie erwähnt, ist es derzeit völlig dem Zufall überlassen, ob herabfallende Steine die Landesstraße erreichen oder nicht. Aus Sicht des Geologen besteht die einzige Möglichkeit einer Erhöhung der Sicherheit zu erreichen in der Errichtung eines Steinschlag-Schutzes.

Dies könnte z.B. in Form einer Barriere aus Baumstämmen, Eisenbahnschwellen o.ä., die über senkrechte Stäbe in den Untergrund verankert werden oder in Form von Faugnetzen erfolgen.

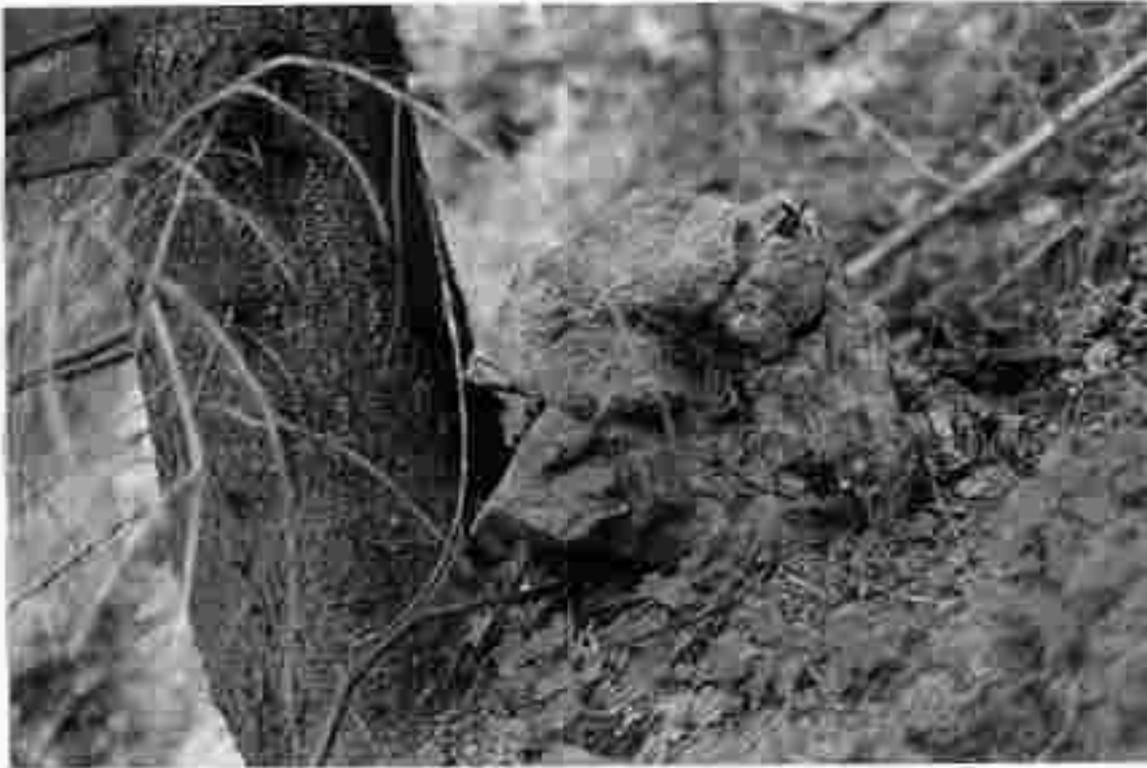
Abb. 3 Ein, an einem Baum angekletterter Stein im Bereich unmittelbar über der Anwoiche, Durchmesser des Baumstammes etwa 25 cm.

Durch den vorhandenen Waldbewuchs werden abgehende Steine teilweise abgelenkt, gestoppt oder ganz zum Stillstand gebracht. Es ist daher völlig dem Zufall überlassen, ob abgehende Steine einen Weg bis auf die Landesstraße finden können.
