## Lechlandschaft.

Ein Flußberieselungsnetz.

Von Dr. O. v. Gruber und Dr. R. v. Klebelsberg.

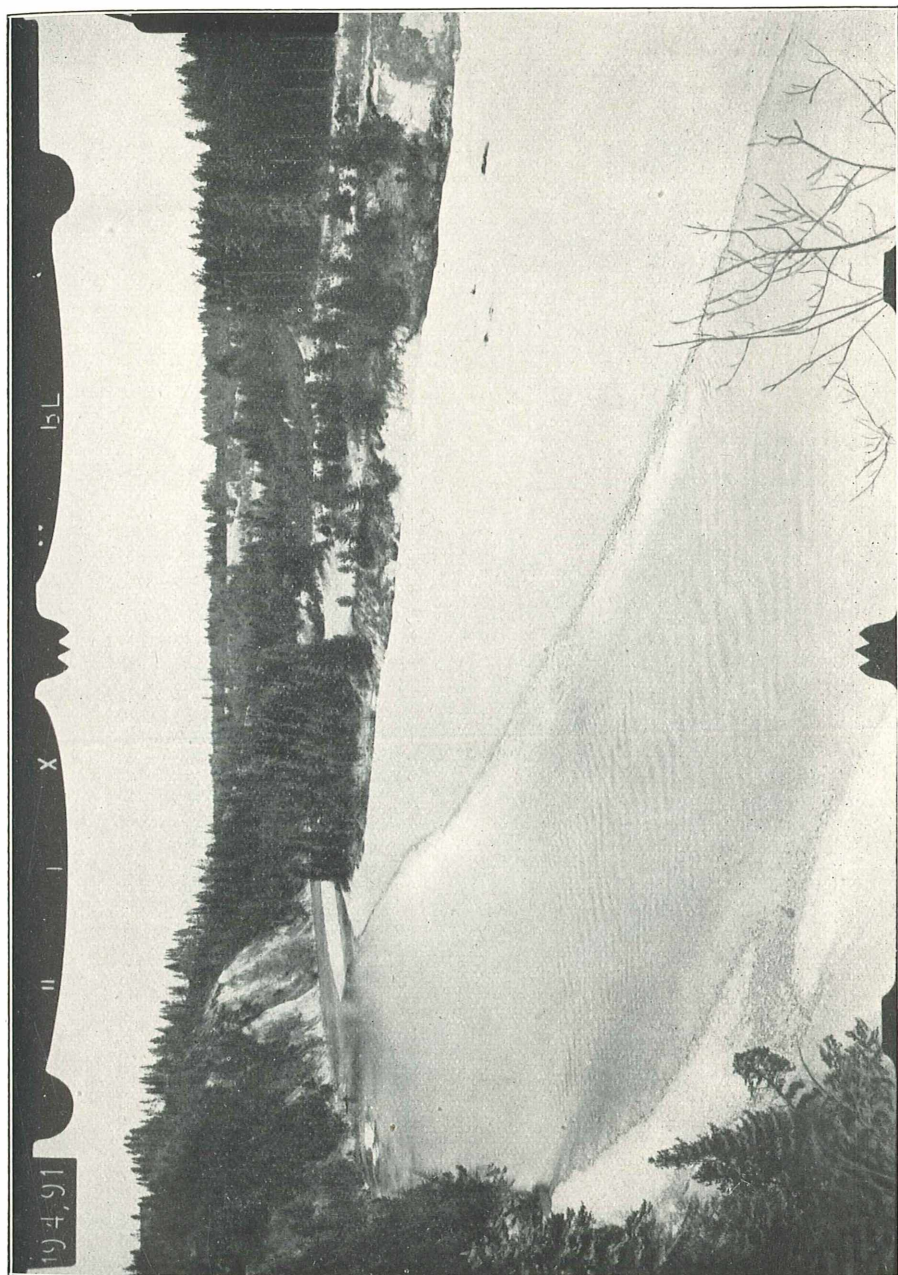
Gruber-Kleibelsberg, Flußberieselungnetz des Lech nach Hochwasser Mitte April 1921.

Die erste Aufnahme ist im August 1920 (Kartentafel 1), die zweite 1921 (Kartentafel 2) gemacht. Die den Karten beigegebenen Bilder zeigen das Berieselungsnetz vor und nach der zwischen beiden Aufnahmen gelegenen Hochwasserperiode. Die Karte vom August 1920 wurde durch die Kartographische Reliefgesellschaft, München, zu einem Relief ausgearbeitet.

Im dargestellten Abschnitt des Leches finden innerhalb kurzer Zeit große Veränderungen des Laufes statt. Der Fluß pendelt hier innerhalb Jahresfrist zwischen beiden Ufern. Ein Vergleich der beiden nur durch eine Hochwasserperiode getrennten Aufnahmen zeigt diese Veränderungen: Das reichgegliederte Berieselungsnetz ist ersetzt durch einen einfachen, dem rechten Ufer sich anschmiegenden Lauf. Weggeschwemmt sind die Kiesinseln A, H, K. Dafür lehnt sich bei A eine neue Kiesbank an das linke Ufer an und ist der ganze Abschnitt GJLM von einer einzigen, mächtigen, bei E anschließenden Ablagerung bedeckt. Nur längs des linken Ufers findet sich noch ein Rest des ehemaligen linken Flußarmes in Gestalt eines dem Ufer folgenden Altwassers. Die an E anschließende Aufschüttung zeigt auf einer Fläche von 4 ha eine Ablagerung von 17 400 cbm groben Geschiebes (gleich ca. 33 000 t) und gibt damit ein deutliches Bild der gewaltigen Schleppkraft des fließenden Wassers. Gleichzeitig mit der seitlichen Verlegung des Laufes ist im Abschnitt A-H eine Tieferlegung in dem Sinne erfolgt, daß das schon vorher im Abschnitt H-K vorhandene gleichmäßige Gefälle sich nun bis A hinauf erstreckt, während im Abschnitt H-K außer der Verbreiterung der Rinne keine wesentliche Veränderung im Gefälle und der Höhenlage stattgefunden hat.

Beachtung verdient die Oberflächenform der zwischen E und J durch das Hochwasser 1920 abgesetzten Schotterbank. Während in der ersten Aufnahme nur die Stellen bei G und H stark seitlich gerichtete, zur allgemeinen Flußrichtung nahezu querverlaufende Überlaufrinnen zeigen, läßt nun die ganze Ablagerung solche Querrinnen erkennen. Sie zeigen, daß während des Hochwassers im Flußbett sehr starke seitliche Strömungen stattgefunden haben. Außerdem haben sie sich bei dem Herbsthochwasser 1920, das besonders mächtig war, viel weiter flußabwärts geltend gemacht als in vorhergehenden Hochwasserperioden, wo ihr Einfluß höchstens bis zur Spitze der Kiesbank M reichte, wie aus den flußabwärts gerichteten Längsrinnen J und K zu ersehen ist. Die seitlichen Strömungen werden anscheinend durch die in der Flußkrümmung A-F entstehenden Wirbel hervorgerufen. Oberhalb A zeigen sich aus der Flußoberfläche seitliche Strömungen von den beiden Ufern nach der Mitte zu und lassen eine doppelte Schraubenbewegung des Wassers in dem Sinne vermuten, daß die beiden Schraubenachsen horizontal und parallel zur Flußrichtung liegen. Die Schraube am linken Ufer hat Rechtsdrehung, während die am rechten Ufer zuerst in ihrer Richtung geändert und dabei — wie der Anblick beim Befahren der Stelle zeigt — stark an das Ufer gepreßt wurde, so daß an der Oberfläche längs eines schmalen Streifens eine heftige, zur Flußrichtung nahezu normale, vom Ufer weg gerichtete Strömung entsteht, unter die das der linken Schraube folgende Wasser untertaucht. Die beiden Wirbelbewegungen um horizontale Achsen liegen nun übereinander. Die Energie der stark deformierten oberen überträgt sich auf die untere und vergrößert deren Drehvektor, so daß diese imstande ist, am Flußboden stark zu erodieren und die Schottermassen im Drehungssinn seitlich
