# Bericht über die Ausgrabung einer Wehranlage in Eugendorf-Hofkalham im Frühjahr 1973

Von Ferdinand E b e r h e r r

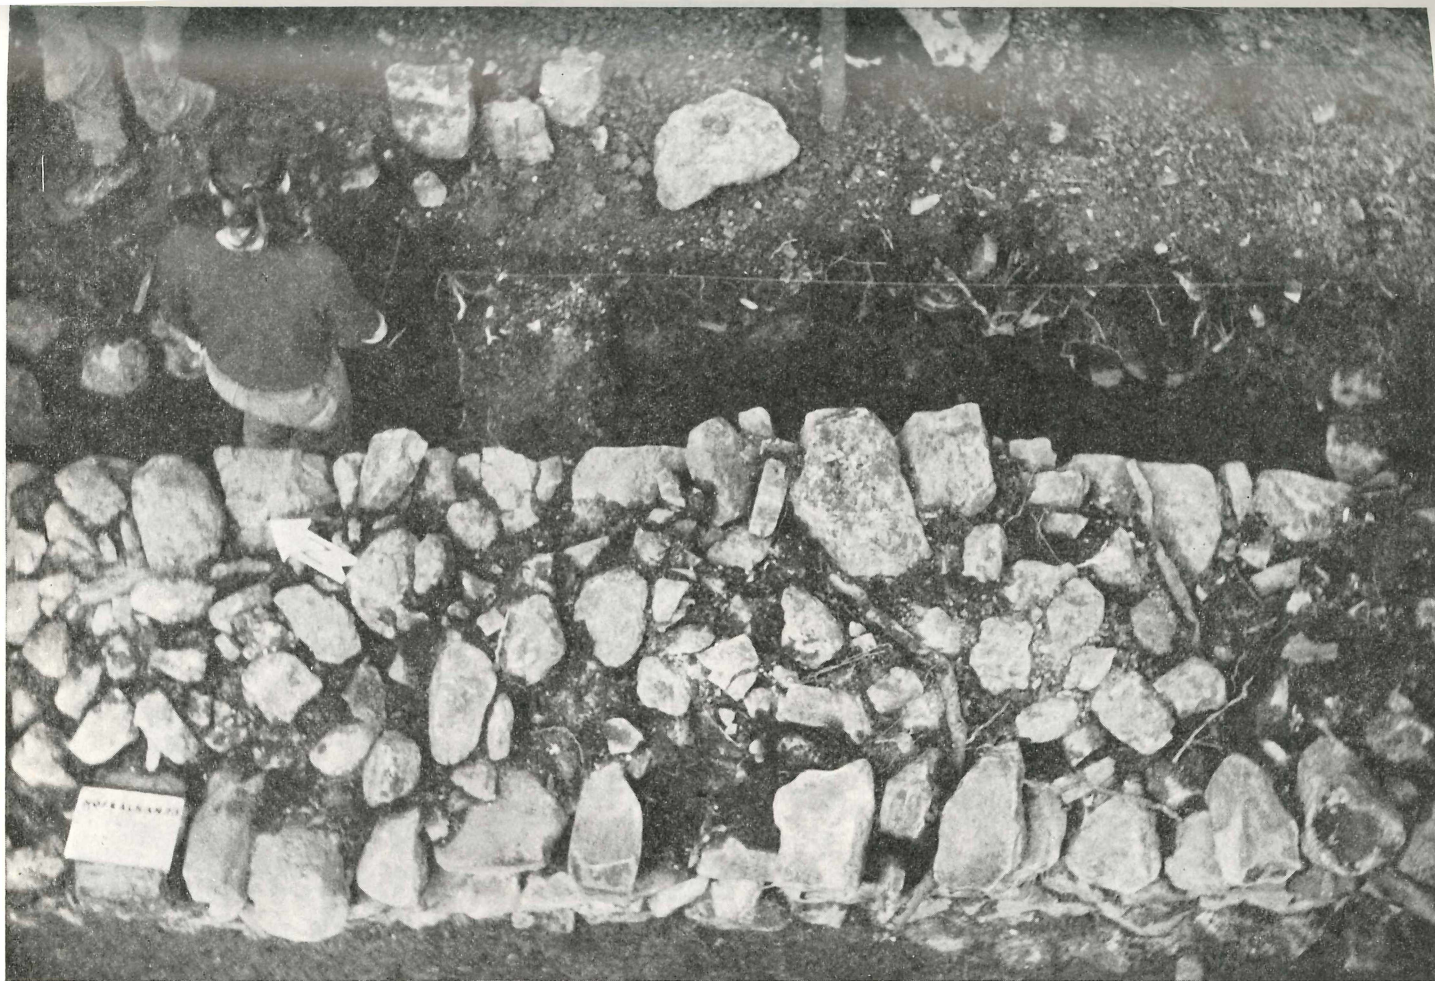
Abb. 1 Blick auf einen freigelegten Abschnitt der Ringmauer von Burg Kalham  
(Aufnahme: Eberherr)

Schnitt 3 wurde dort angelegt, wo der Mittelschüler Bernhard Binder aus Eugendorf schon im Sommer 1972 die Ringmauer teilweise freigelegt hatte. Auf einer Länge von vier Metern wurde hier eine 1,2 m mächtige, gutgemörtelte Mauer in Schalenbauweise ausgegraben (Abb. 1 und 2). Vom aufgehenden Mauerwerk waren noch bis zu vier Scharen bzw. 0,75 m erhalten. Die Höhe des erhaltenen Mauerwerkes war jedoch sehr verschieden, so wie auch die Maße des Fundamentes sehr differierten. Ein Fundamentvorsprung ist zwar vorhanden, aber immer nur auf einer Seite der Mauer, so daß der Eindruck entsteht, als ob die aufgehende Mauer schief auf das Fundament gebaut worden wäre. Die Tiefe der Fundamentierung liegt im Durchschnitt zwischen 0,6 und 1,0 m. Es konnte keine Fundamentgrube festgestellt werden. Die Steine der Grundmauer waren so genau in die ja sicher vorhandene Grube hineingepackt worden, daß nur stellenweise einzelne dunkle Flecken von Kulturerde auf dem hellen Mörtel sichtbar waren.

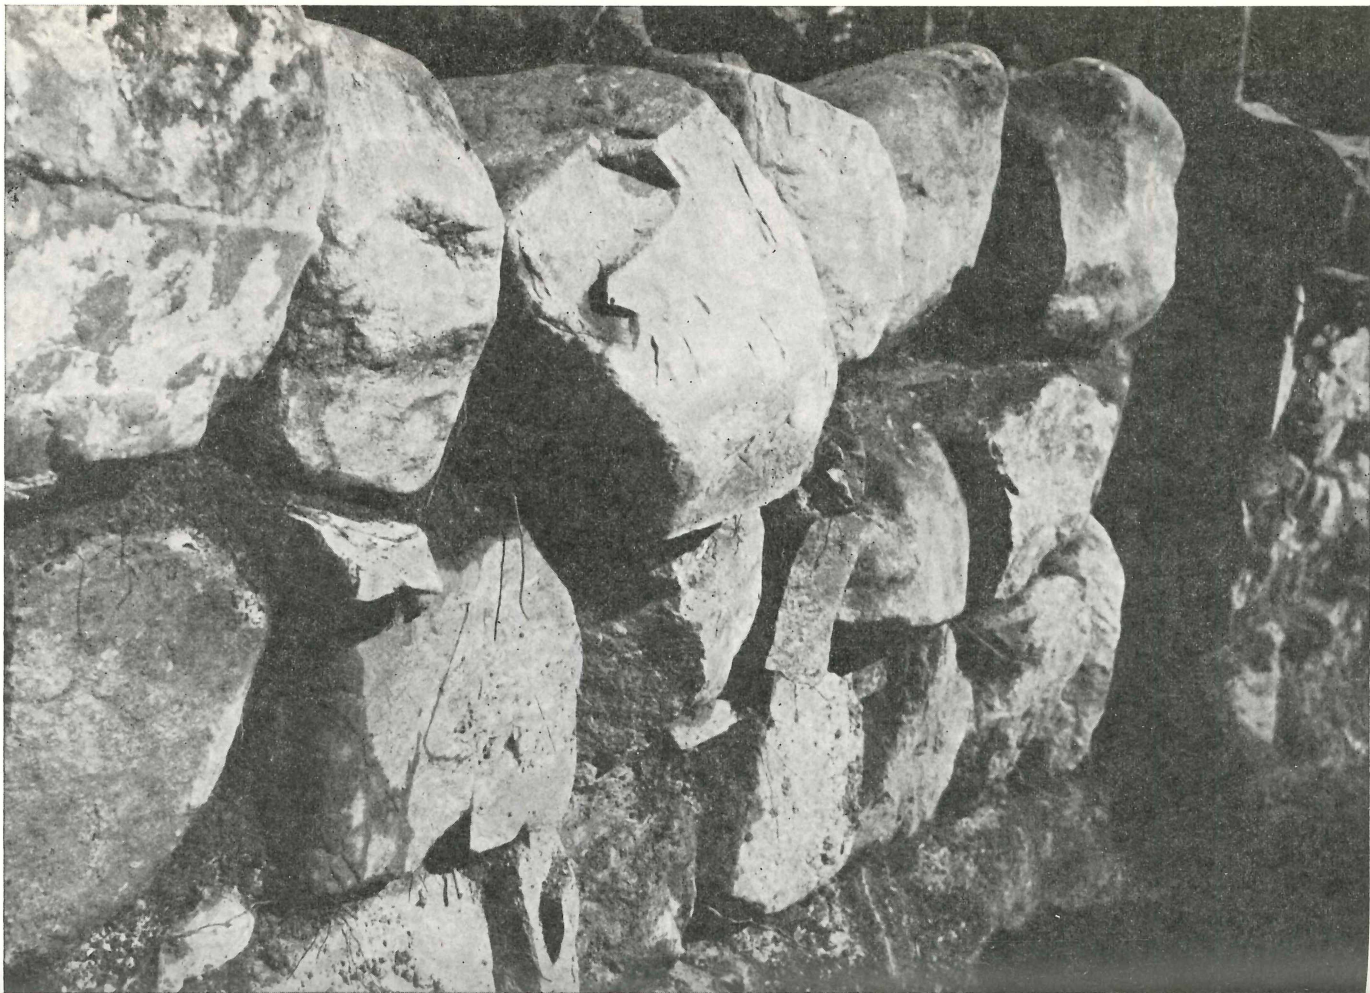
Abb. 2 Die mächtige Ringmauer der Burg Kalham (Durchmesser 1,2 Meter)

Abb. 2 Die mächtige Ringmauer der Burg Kalham (Durchmesser 1,2 Meter)  
(Aufnahme: Renoldi, Stuttgart)

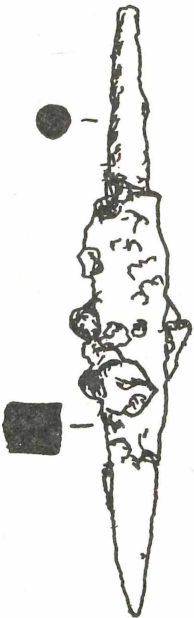
Abb. 5 Armbrustbolzen

Bemerkenswert sind einige Eisengegenstände, die wir bergen konnten: ein gotischer Schlüssel (Abb. 4), zwei Armbrustbolzen (Abb. 5), das Ortband einer Schwertscheide und einige Bruchstücke von Messern. Auch Bruchstücke von Glasgefäßen sind unter den Funden. Herr Ing. Moosleitner vom Salzburger Museum C. A. hat sich freundlicherweise bereit erklärt, die Funde in den Werkstätten präparieren zu lassen. Im Museum werden sie auch verbleiben.
