Der Grabungsbericht: Die Goldschmelzanlage auf der Gadauner Grundalm

Von Andreas Lippert und Robert Krauß

Artikel/Article: [Ein spätmittelalterlicher Doppelschmelzofen im Hinteren Angertal, Bad Hofgastein. 2. Der Grabungsbericht. Die Goldschmelzanlage auf der Gadauner Grundalm. 773-781](#)

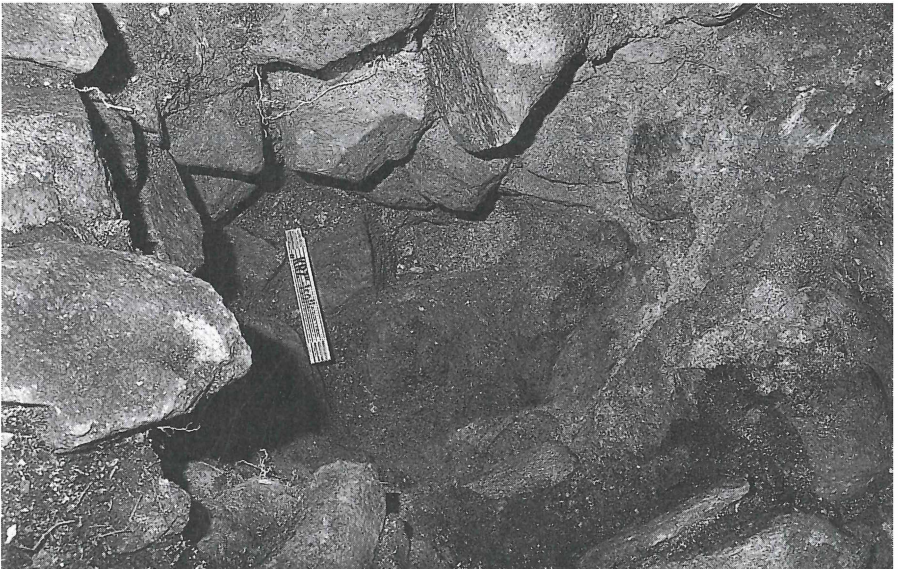
Blick in den östlichen Ofenschacht. Bildmitte vorne: Von oben bis unten Auffüllmaterial (bis kopfgroße Gneissteine) in der aufgebrochenen Ofenseite. Am Boden: Gefrittete Steine.

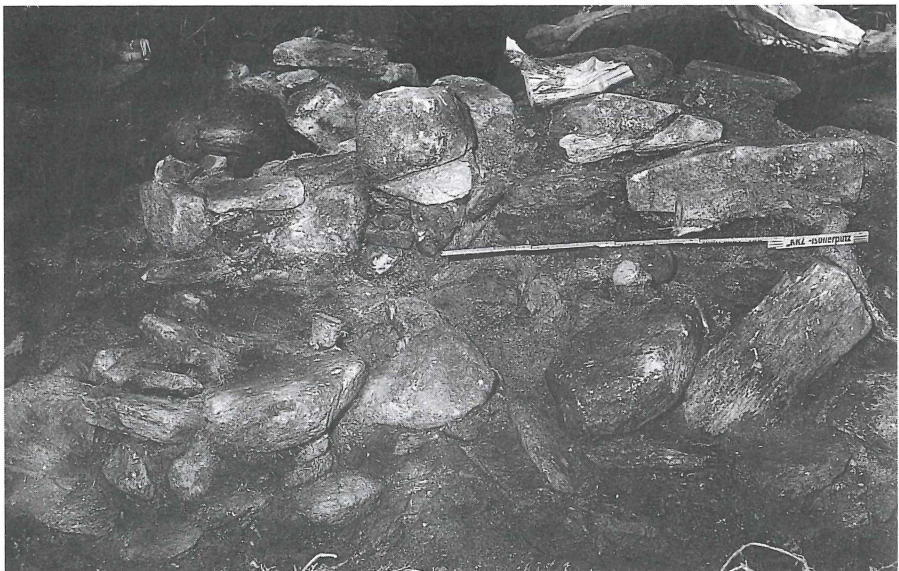
Mittelteil der Ofenanlage von Süden aus gesehen. Bildmitte, links vom Maßstab: Trennfuge. Links: Abfallender westlicher Ofenteil.
