Baufunde durch Rauhreifbildungen in Salzburg.

Von Dipl.-Ing. Richard Schlegel.

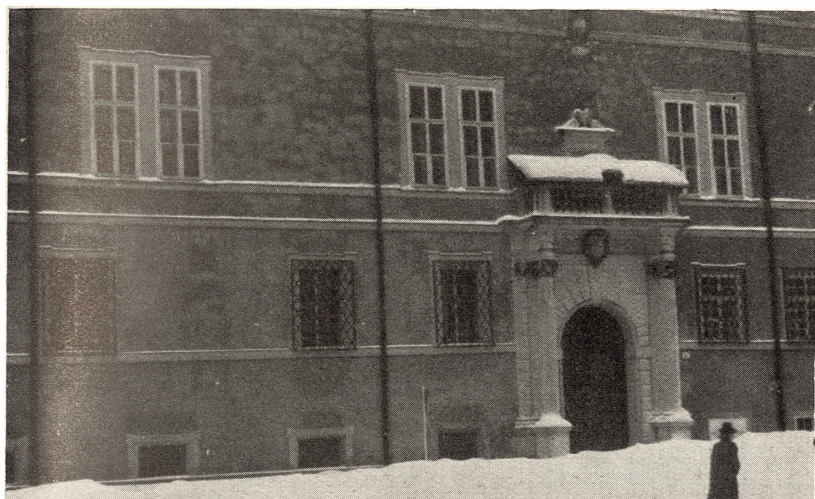
An der Südfront am Domplatz erschien an den beiden unteren Geschossen ein außerordentlich dichtes Quadermauerwerk mit zwölf vermauerten, rechteckigen, mittelalterlichen Fenstern, welche keine Beziehung mehr zu den jetzigen Geschoßhöhen besitzen. (Abb. 1.) Einige dieser Fenster waren bereits bei den Fassaden-Erneuerungsarbeiten vor zehn Jahren aufgedeckt und beobachtet worden. Das darüber aufsteigende Mauerwerk des Carabinieri-Saales zeigte die typische Struktur der Wolf-Dietrich-Zeit um 1600, ein Ziegelmauerwerk mit zahlreichen verstreuten, kleineren Quadern, welche offenbar von abgerissenen, mittelalterlichen Bauten stammen. Die Ostseite der Residenz gegen den Residenzplatz fiel für Beobachtungen aus, da sich dort die zentral geheizten Diensträume des Reichshalters befinden. Bei den Dombögen, am sogenannten Wallistrakt, konnten die ebenfalls bei den Erneuerungsarbeiten bereits beobachteten Pfeiler der verbauten zwei Dombögen nachträglich beobachtet und im Lichtbild festgehalten werden.

Abb. 1. Residenz-Fassade am Domplatz, mittelalterliche Fenster.
Abb. 2. Residenz Sigmund-Haffner-Gasse, ehemaliges Doppelfenster.
Abb. 3. Franziskanerbogen, ehemaliges Fenster im Gemälde.

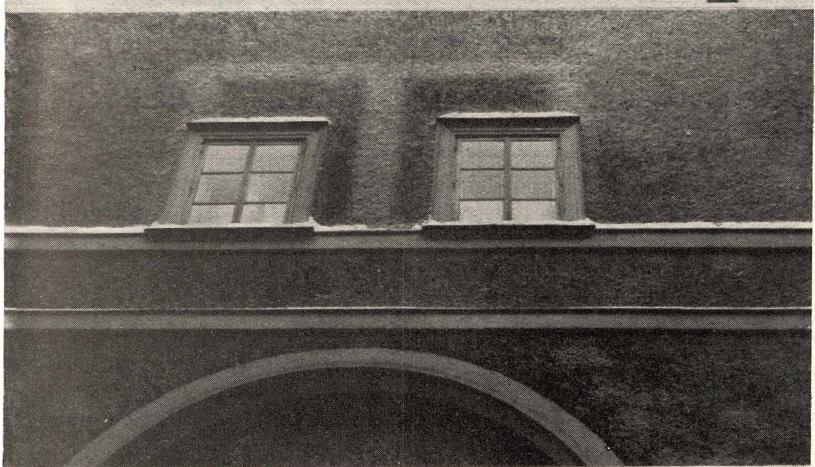
dern sowie die Konstruktion der Entlastungsbögen über den Fenstern usw. sichtbar. An der Westseite gegen die Sigmund-Haffner-Gasse, anschließend an die Franziskanerkirche, zeigte es sich, daß die kleinen Fenster des Obergeschosses ursprünglich große gekuppelte Doppelfenster waren, die offenbar beim Umbau unter Hieronymus Colloredo verkleinert wurden. (Abb. 2.) Auf dem Verbindungsbogen zum Frauenhof erschienen die steinernen Gewände zweier großer Fenster, von denen eines durch das Freskengemälde vollständig verdeckt ist. (Abb. 3.) Das entsprechende große Fenster an der Ostseite war bei den Erneuerungsarbeiten des hier angebrachten Freskos bereits beobachtet worden. Im Inneren des Residenzhofes konnte lediglich an den Pfeilern der großen Eingangshalle mit dem Herkulesbrunnen die Ausführung des Mauerwerkes beobachtet werden, das aus großen, jedoch ziemlich unregelmäßigen Quadern besteht.

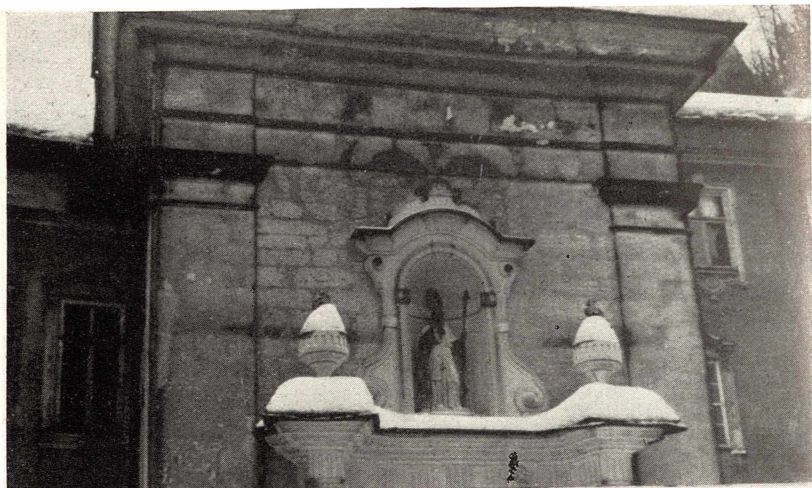
Am Turm der Stiftskirche wurde das Quadermauerwerk, welches noch in großen Flächen verputzt ist, deutlich sichtbar. Besonders traten die vermauerten spätromanischen Schallfenster und die abgemeißelten Rundbogenfriese hervor. Über der Vorhalle erschien das vermauerte romanische Doppelfenster der darüber liegenden Kapelle. (Abb. 4.) Der Tambour der Kuppel zeigt ein prachtvolles Quadermauerwerk unter dem Putz. An der Nordostecke des Stiftgebäudes, wo die südlichen Dombögen angebaut sind, erschienen vermauerte Treppenfenster und eine größere Türe für einen Aufzug.

Abb. 4. St. Peter Vorhalle, ehemaliges Doppelfenster über dem Portal.
