A. Wurm, Der Erdtutsch von Mülhausen bei Wiesloch.

Der Erdrutsch von Mühlhausen bei Wiesloch

von A. W u r m, Heidelberg.

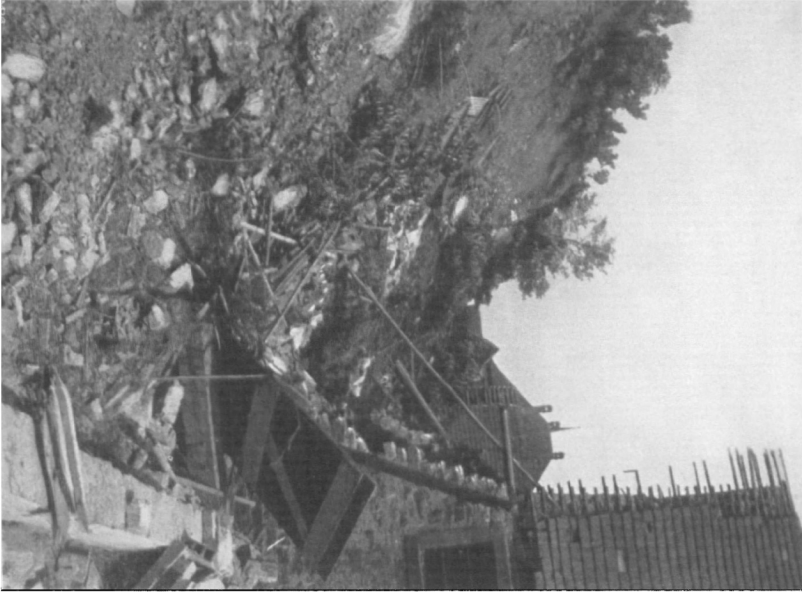
Bild 1.

Bei dem Erdbeben von Mühlhausen war es ein grosses Glück, dass jemand am Gehänge beobachtete, wie die oberste Spalte plötzlich sich bedeutend zu erweitern begann und sich die ganze Masse talwärts in Bewegung setzte. Sein lautes Rufen warnte die Anwohner. Es war auch höchste Zeit, denn kaum waren die letzten aus den Häusern geflüchtet, da stürzten schon die Giebel vornüber auf die Strasse. Grösseres Unglück wurde so verhütet, immerhin aber viel Hab und Gut unter den Trümmern begraben. Die Fundamente der Häuser blieben völlig unversehrt, da ja das Ausgehende der Abrutschfläche ziemlich hoch über der Sohle der Häuser lag (siehe Tafel, Bild 1).
