Erdrutsche, Wildbacherosion und Felschuttströme im Elztal

Beobachtungen über die Folgen des Unwetters vom 22. Juni 1963

WILHELM F. SCHMIDT, Niederwinden i. Br. u. Pfullingen

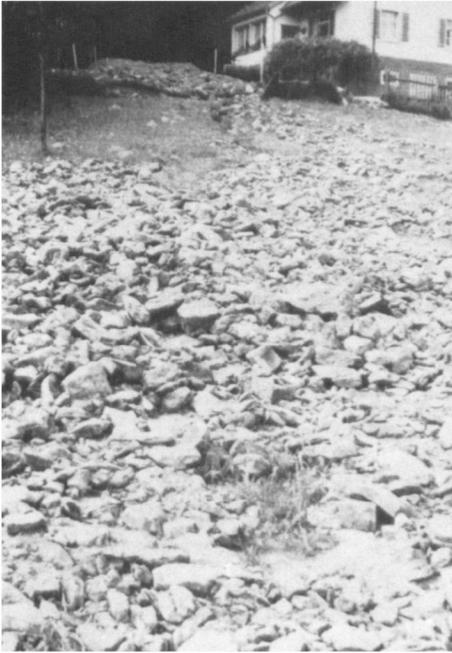
Fig. 1

Fig. 1: Felsschuttfächer über Wiesengelände auf dem rechten Elzufer in Niederwinden.

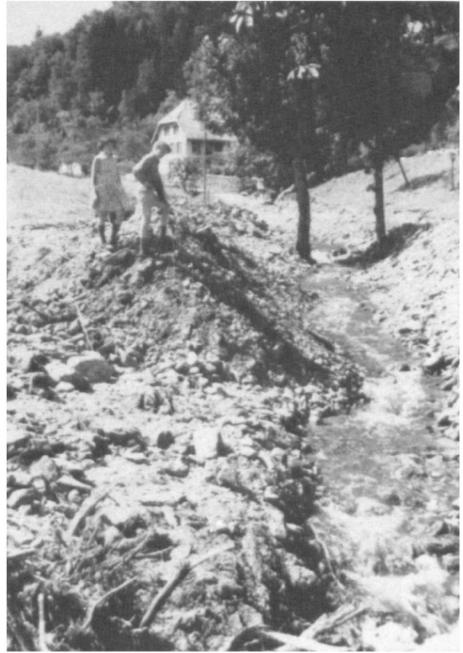
Fig. 2

Fig. 2: Hohe Schuttmassen am unteren Schwangenbach in Niederwinden als Folge des Unwetters.

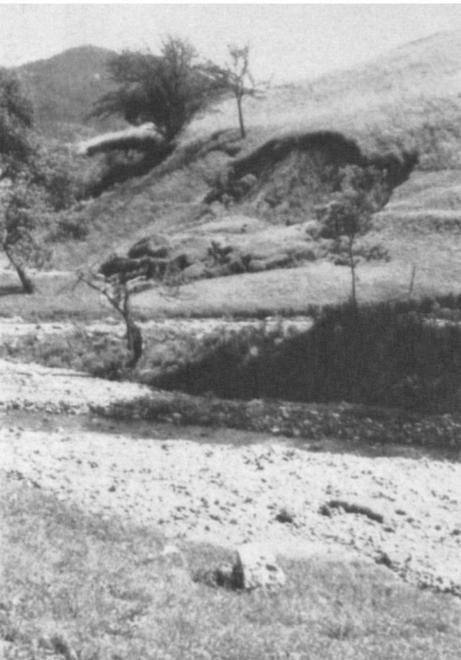
Fig. 3

Fig. 3: Typische Hangrutsche an steilen Wiesenhängen im Vorderen Schwangen, Niederwinden.

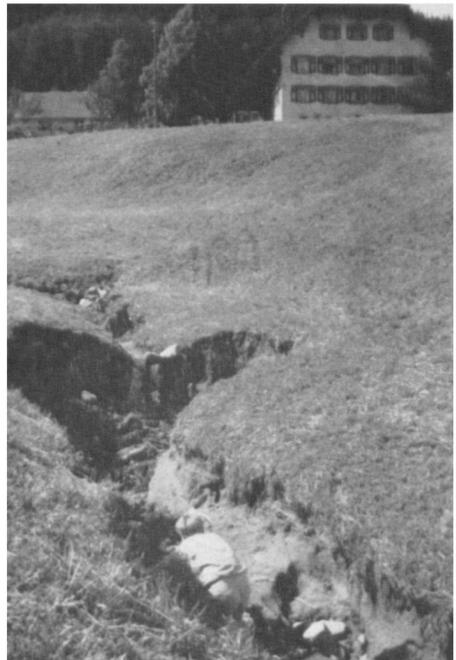
Fig. 4

Fig. 4: Erosionsrinne entlang eines vorher völlig unbedeutenden Wiesenbaches im Hinteren Schwangen, Niederwinden.

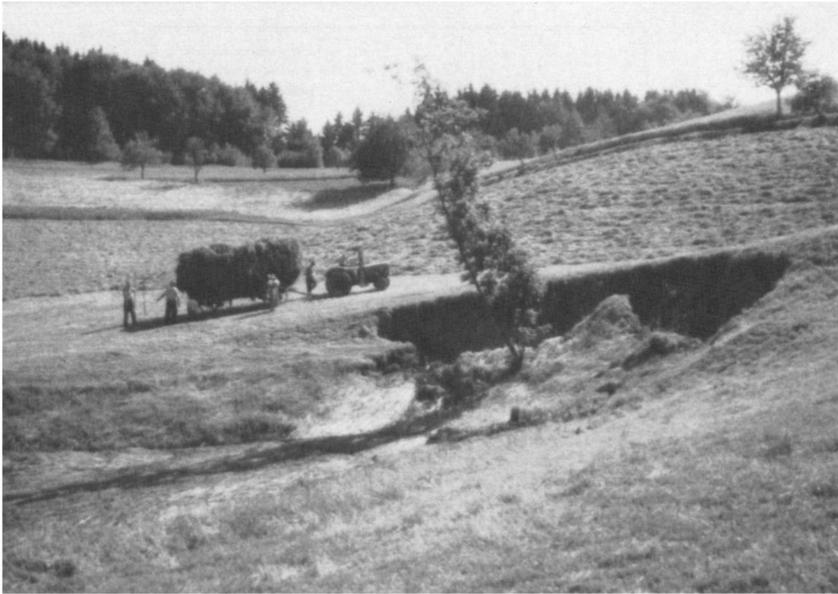
Fig. 1

Fig. 1: Erdrutsch an einer Quelle im Hinteren Schwangen, Niederwinden, als Folge des Unwetters.

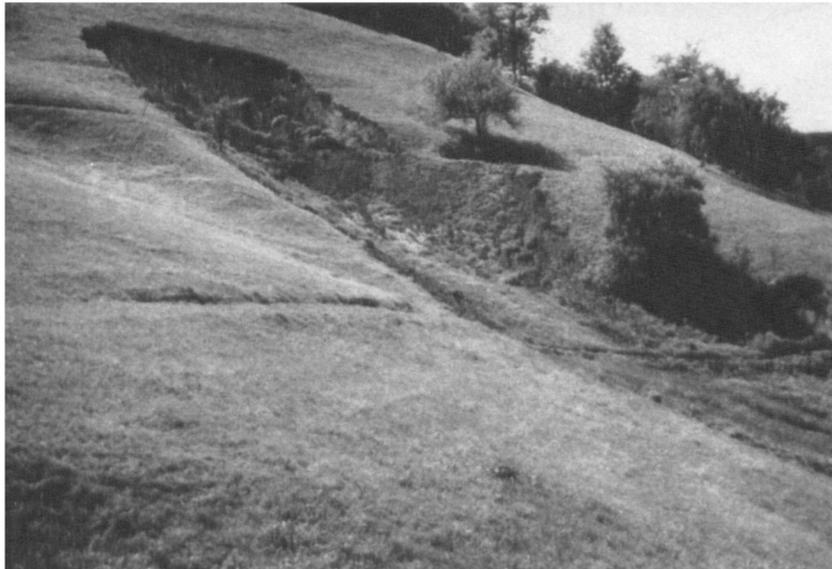
Fig. 2

Fig. 2: Bedeutender Erdschliff im Tal von Oberspitzenbach. Breite rd. 30 m, Länge des Erdschliffes rd. 150 m abwärts bis zum Talbach.
