BERICHTE UND KLEINE MITTEILUNGEN

DIE MUREN DES UNWETTERS VOM 12. AUGUST 1958 IM MURTAL ZWISCHEN ÜBELSTEIN UND MIXNITZ (STEIERMARK)

BEOBSACHTUNGEN ÜBER UNTERIRDISCHE EROSION IN VERWITTERUNGSLEHM

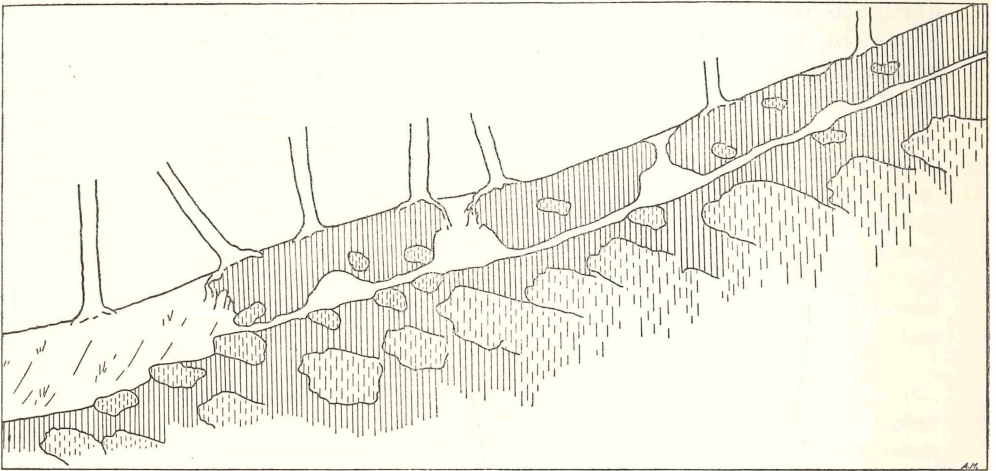
Hohlräume in Verwitterungslehm, welche durch eine unterirdische Wasserader fortschreitend ausgeschwemmt werden. Schraffiert: Verwitterungslehm; strichliert: Anstehendes Gestein.

Nach einigen Jahrzehnten ist der Vorgang, wie es beifolgende Zeichnung veranschaulicht, schon so weit gediehen, daß eine offene, zusammenhängende Verlängerung der Erosionsrinne entsteht, welche durch Abschwemmung des von den Seiten abrollenden Materials fortlaufend verbreitert wird. Mancher der gepflanzten Waldbäume verliert dadurch seinen Halt und muß entfernt werden. Die ursprünglich einheitliche Bodenfläche, die infolge Absterbens der dichten Rasendecke einen wesentlichen Halt eingebüßt hat, wird in verhältnismäßig ganz kurzer Zeit von einer neuen Erosionsrinne zerschnitten.
