# Morphologische Bemerkungen zur Dammrutschung bei Ardning (Oberennstal) im Februar 1908

Von **Dr. Gustav Götzinger** (Wien)

Die erst 1906 eröffnete Strecke der Pyhrnbahn war am 24. Februar 1908 zwischen den Stationen Selztal und Ardning (Oberennstal, Steiermark) Schauplatz eines Eisenbahnunglücks. Der 8—10 m hohe Eisenbahndamm, der über eine kleine, in den moorigen Talboden der Enns auslaufende Gehängemulde am Südabhang der Angerer Höhe (1432 m) geführt war, rutschte am 24. Februar wenige Minuten nach Mittag infolge Tauwetters und Schneeschmelze aus (Tafel I a): die Veranlassung (den Impuls) dazu gab ein eben in der Richtung nach Selztal abwärts fahrender Personenzug; infolge der Belastung gab der durchweichte, aus vorwiegend feinem Schieferschutt und Moränenlehm zusammengesetzte Damm nach und rutschte unter dem Geleise ab; die einen Augenblick in der Luft hängenden Geleise wurden verbogen und der ganze Zug stürzte über die Dammböschung etwa 8 m in die Tiefe. Leider forderte dieses Eisenbahnunglück auch zwei Menschenleben.

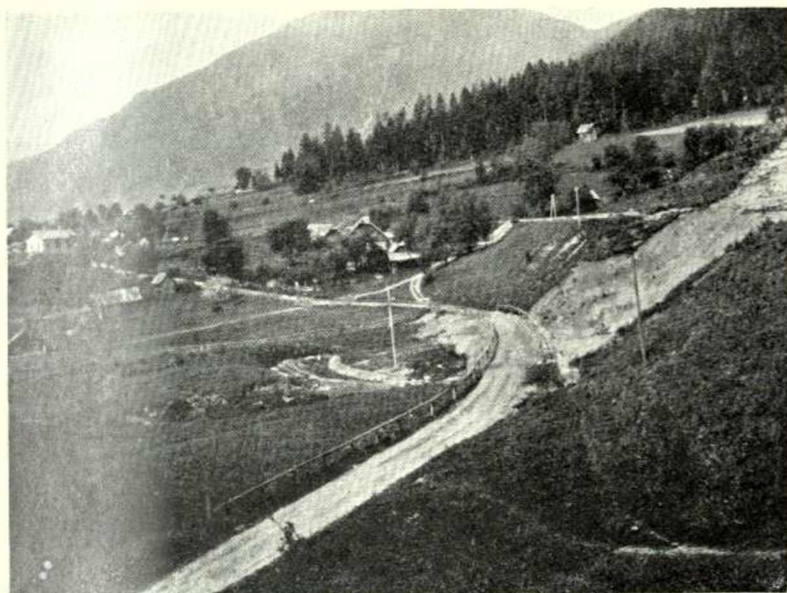
- a) Gesamtbild der Rutschung von Osten gesehen, Ausrutschgebiet, deformierte und neu errichtete Straße, Faltungen im Torfboden (zu S. 310, 312 ff.)

raschesten bewegt wurden (Figur 2 und Tafel I a, IV a)<sup>2)</sup>; 3. eine eigentliche Rutschungszunge, wie wir eine solche sonst anzutreffen gewöhnt sind, fehlt; dafür stellen sich als Folge der Rutschung Faltenwülste (Figur 1) von 3—4 m Höhe im Maximum in dem früher ganz eben verlaufenden Torfboden ein. Derselbe wurde infolge des horizontalen Schubes der Rutschmassen

Wir besprechen nun diese drei verschiedenen Abschnitte der Rutschung eingehender. Der Abriß, die Ausrutschnische weist im Vergleich zu den Ausrutschnischen anderer Gehänge-rutschungen in den Alpen nichts Besonderes auf (Tafel I a und b). Er ist nur verhältnismäßig tief; die Nische ist auf etwa 35 m im Halbkreis 8 m tief in den Damm eingeschnitten. Wie auch sonst nehmen die Neigungen der Hintergehänge der Nische gegen oben hin zu: sind sie in den unteren Partien der Nische 40—45° geneigt, so nehmen sie gegen den oberen Rand in den letzten 2 Metern etwa 65° Neigung an (vgl. Figur 1). Die Wandungen der Nische sind mit Striemen<sup>1)</sup> beim raschen Abrutschen des Dammes bedeckt worden, die im Umkreis der Nische im allgemeinen schräg nach abwärts weisen. Die Tiefenbewegung war im Abrißgebiet bei der Rutschung vorherrschend; doch deuten beobachtete Striemen an den Scheerklüften an den beiden Seiten der Öffnung der Nische bereits auch auf stattgehabte seitliche Verschiebungen der Rutschmassen hin. Die horizontale Komponente der Bewegung überwog am unteren (Süd)-Ende des Ausrutschgebietes bereits die vertikale: denn die frühere, etwa 30—40° geneigte, von der Rutschung ergriffene Dammböschung wurde zum guten Teil schon in den flachen Talboden geschoben und dabei fast ganz eben plattegelegt; es haben also bloß die höheren Partien der Dammböschung eine vertikale Abwärtsbewegung mitgemacht, während die unteren fast nur eine horizontale Verschiebung erfahren haben.<sup>2)</sup>

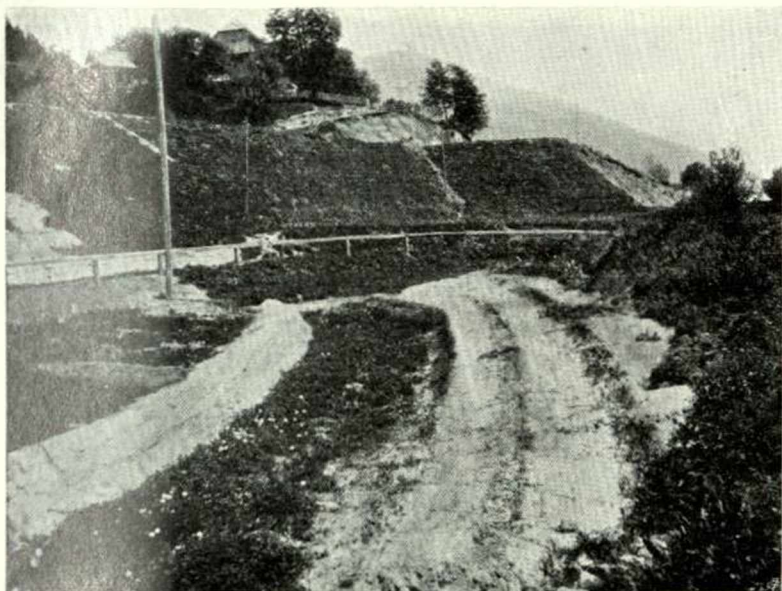
- a) Deformierte und schräggestellte Straße und Steindamm (links)  
(zu S. 314 f.)
