Ueber die Pappel als Blitzableiter.

Vortrag

an der Jahresversammlung der thurg. Naturforschenden Gesellschaft
am 26. Oktober 1895 in Bischofszell

Dr. Cl. Hess.

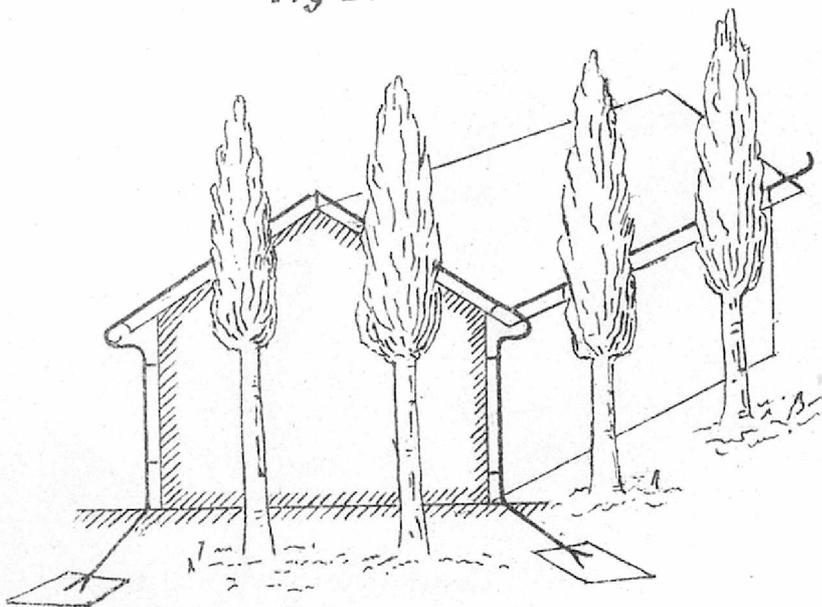
Ziehen sich an 2, 3 oder auf allen 4 Seiten Pappeln dahin, so kann die Anlage leicht in der in Fig. 3 angedeuteten Weise ergänzt oder vervollständigt werden.
