# Eine rezente Großrutschung im Kleinen Sölkta der zentralen Obersteiermark

Leander Peter BECKER und Siegfried HERMANN

## Zusammenfassung

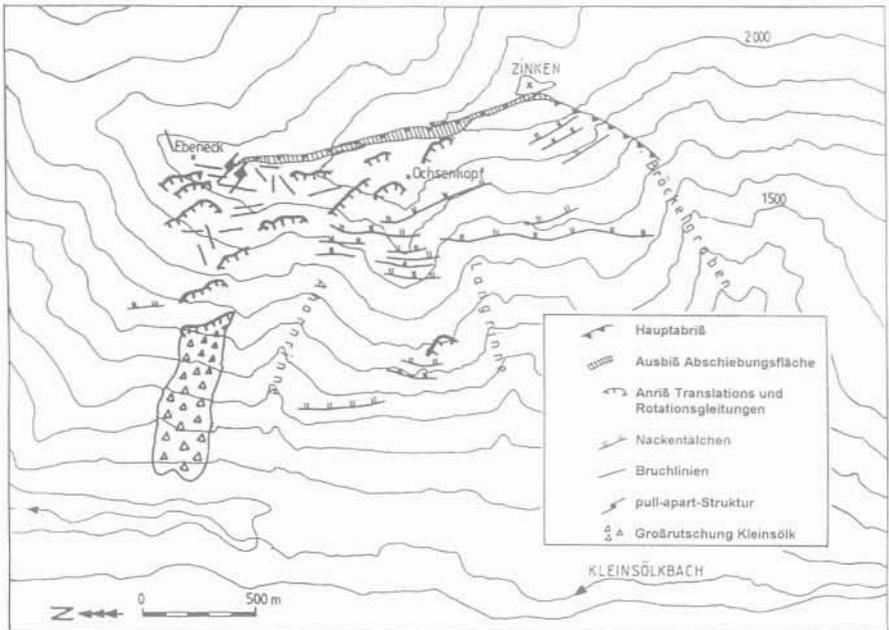
Abb. 3: Vereinfachte morphostrukturelle Karte der orographisch rechten Hangflanke des Kleinsölktales. Die rezent aktive Rutschmasse liegt im Randbereich einer übergeordneten Massenbewegung, der Sackung Zinken-Ebeneck. Nährgebiet der Rutschung ist ein tiefreichend entfestigtes Gebirge in der lateralen Zerrzone nördlich der Doppelgratstruktur der genannten Sackung.

Die primäre Ursache dieser Großmassenbewegung, eine typische Translationsrutschung, dürfte in der sich nachpleistozän entwickelnden, tiefreichenden Hangdeformation, einer großflächigen Sackung zwischen Zinken (2-120 m) und dem Ebeneck (Abb.3) zu suchen sein (HERMANN, 1996, 1997). Dabei hat sich der ursprüngliche Grat um rund 45 m Richtung Westen abgesetzt, sodaß heute ein markanter Doppelgrat vorliegt (Abb. 4). Durch Eisschmelze übersteilte Talflanken und der Wegfall der Eismassen als Widerlager destabilisierten die Felsflanken bis in den Kambereich. Kriechende Bewegungen entlang breiterer Abschiebungszonen setzten ein und verursachten neben dem Materialdefizit in höheren Hangbereichen konvexe Flankenschnitte oberhalb des heutigen Talniveaus. Diese Sackungsmasse ist heute zwar stabil, doch kam es in den übersteilten Flanken und speziell in der nördlichen Randzone der Sackung, dort wo das Trennflächengefüge stabilisiert ist, zur Ausbildung eines selbständigen Bewegungskörpers (Hermann, 1997). Dessen Form ist bereits auf älteren Karten und Luftbildern erkennbar, die Bewegungsgeschwindigkeiten dürften aber sehr gering gewesen sein.

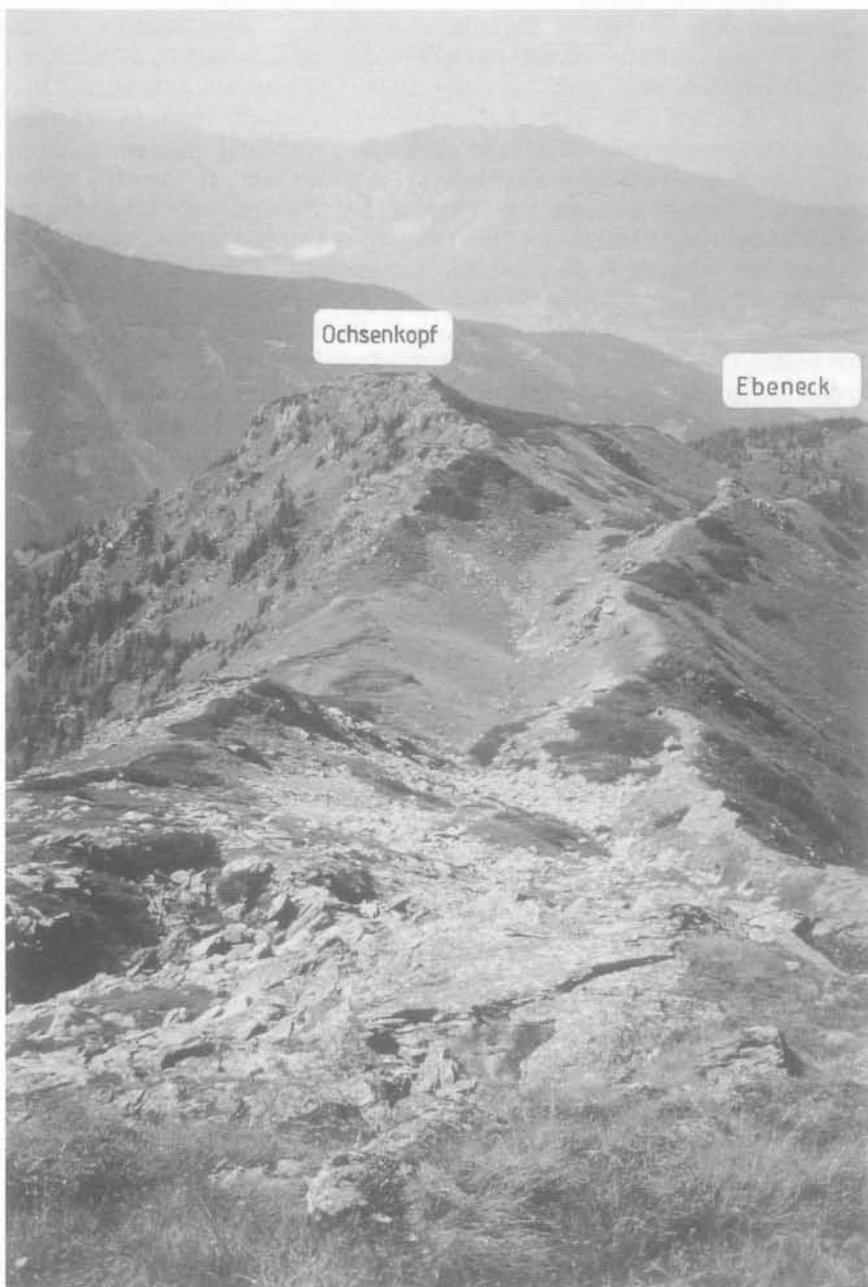
Abb. 4: Doppelgratbildung im Kammgebiet nördlich des Zinken, Blickrichtung Norden, im Hintergrund das Ennstal bei Gröbming und die Kammspitze der Nördlichen Kalkalpen. Der "Ochsenkopf" ist entlang der Kammtalung um etwa 40 m gegen Westen (links) abgeschoben.

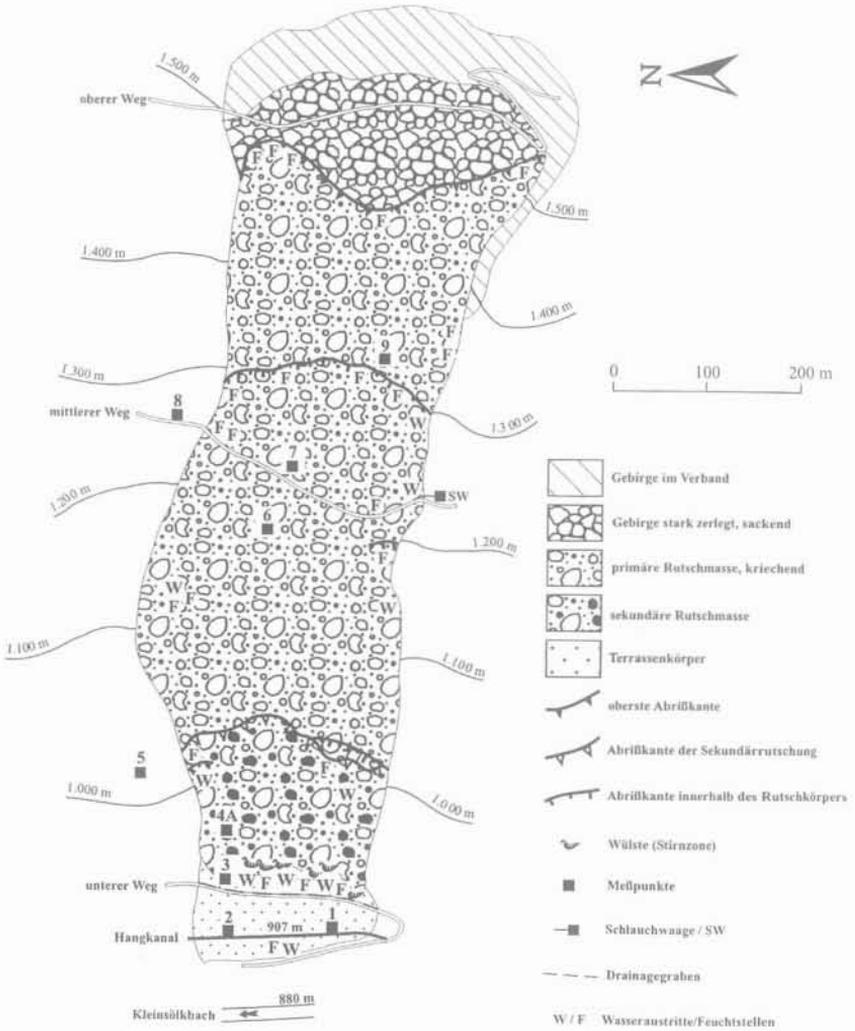
Abb. 5: Geologische Karte der Rutschung Kleinsölk, leicht verändert nach KOLLE, 1997.

viermal pro Jahr Messungen, ab 1991 eine Kontrollmessung, jeweils nach der Schneeschmelze, durchgeführt. Bis zum Jahr 1996 liegen so insgesamt 30 Messungen vor. Die Geologische Karte (Abb.5) zeigt auch die Lage der einzelnen Meßpunkte.

Die Punkte 1 und 2 sind am Hangkanal unterhalb der Rutschung fixiert, die Punkte 3, 5 und 8 liegen seitlich und die Punkte 4, 4a, 6, 7 und 9 innerhalb des Rutschkörpers. Jene außerhalb der Rutschung liegenden Punkte zeigen

Im Herbst 1992 wurde am Fuß der Rutschung, oberhalb des unteren Weges, ein bis 2 m tiefer Drainagegraben ausgebildet (siehe Abb. 5). Damit sollte einerseits ein Einsickern der aus dem Rutschkörper austretenden Wässer in den liegenden, noch stabilen Terrassenkörper verhindert werden, andererseits bot sich damit aber auch die Möglichkeit einer weiteren Aufklärung der Bewegungsursachen, indem man nun z.B. das Verhältnis der Bewegungstendenz zur Wassermenge oder Strömungsdruckwirkungen im Fußbereich untersuchen konnte. An einem Kontrollschacht am Ende der Drainagestrecke werden seit Jänner 1993 Wasserabflußmessungen durchgeführt und ausgewertet (ARGE Geotechnik-Messtechnik, Prodingler & Pötscher, Graz). Diese zeigten, daß während der Wintermonate die Schüttungen bei nur 0,05 bis 0,4 l/sec liegen. Im Frühjahr steigen die Schüttungen bedingt durch Schneeschmelze und zum Teil auch durch höhere Niederschläge bis über 2 l/sec an. Die bislang höchste Schüttung wurde am 29. Juni 1994 gemessen und korreliert mit 60 mm Niederschlag schwerer Unwetter, die im nahe gelegenen Großsölk und Feistergraben schwere Sachschäden verursachten (HERMANN & BECKER, 1998). In den Sommer- und Herbstmonaten betragen die Schüttungen durchschnittlich 0,1 bis 1,2 l/sec und zeigen eine direkte Abhängigkeit von Niederschlagsereignissen.

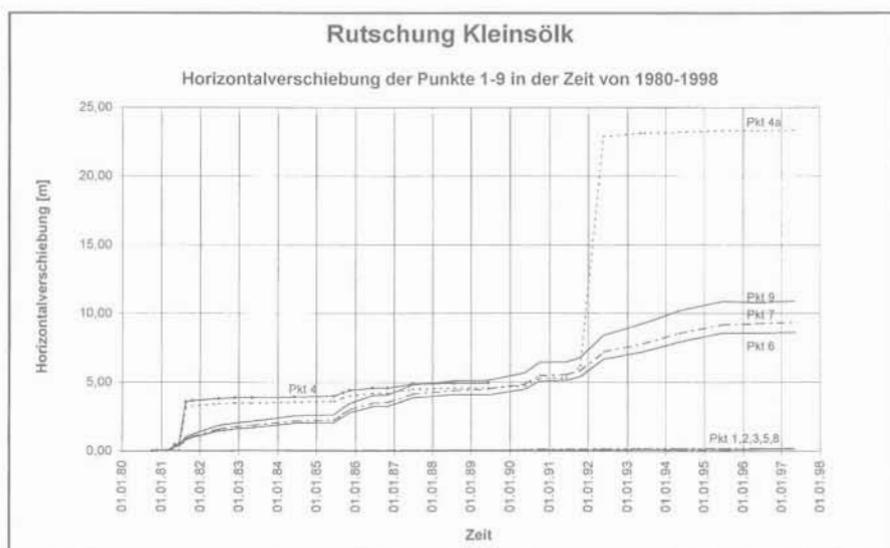
Abb. 6: Horizontalverschiebung der geodätischen Meßpunkte von 1980 bis 1998. Deutliche Bewegungsschübe sind 1985 und 1992 gegeben. Die Punkte 4 und 4a liegen am Fuß der Rutschung, innerhalb der Sekundärverschiebung und belegen die höchsten Versatzbeträge (1992 etwa 23 m). Die Punkte 6, 7 und 9 dokumentieren das Verformungsverhalten im Mittelabschnitt und sind repräsentativ für das Gesamtbewegungsverhalten. Die Punkte 1, 2, 3, 5 und 8 liegen außerhalb der Rutschmasse.

nur sehr geringfügige Positionsveränderungen (Abb. 6). Diese sind vornehmlich auf Bewegungen des Fixpunktes A im "stabilen" Gegenhang zurückzuführen und zeigen im Durchschnitt 1 - 2 cm Verschiebungsbetrag pro Jahr an. Der Punkt 4 (Messung 1989 eingestellt) bzw. sein Ersatzpunkt 4a liegen im übersteilten Stirnbereich der Rutschung. Deren recht hohe Versatzbeträge geben Bewegungen von Sekundärverschiebungen der Stirnzone wieder. Das Bewegungsverhalten im Mittelabschnitt der Rutschung ist an den Meßpunkten 6, 7 und 9 abzulesen. Demnach hat sich die Schuttmasse von 1979 bis 1997 bis zu 11 m talwärts bewegt, wobei die maximalen Versatzbeträge am Südrand der Rutschung zu beobachten sind. Diesen Trend, der eine leichte rechtssinnige Internrotation zur Folge hat, verdeutlichen die Setzungsmessungen an der 1992 installierten "Schlauchwaage" (elektronische Druckmessung) am mittleren Weg. Während die Absetzung des Weges in der südlichen Scherzone des Rutschungsrandes seit 1992 über 3,40 m betragen hat (Abb.7, Abb.8, Abb.9), zeigt die geodätische Vertikalmessung des Punktes 6, am Nordrand der Rutschung gelegen, eine Absetzung von nur 1,90 m.

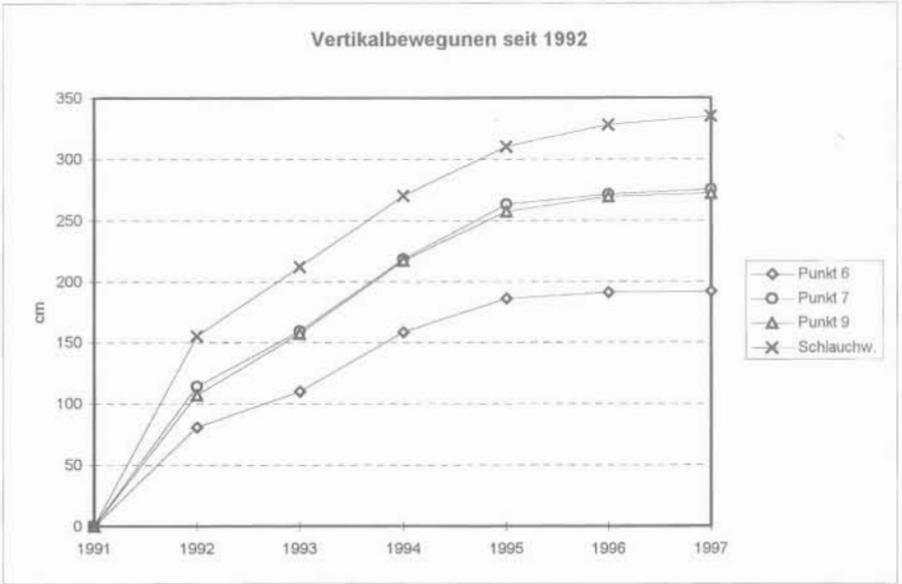
Abb. 7: Vertikalbewegungen der geodätischen Meßpunkte 6, 7 und 9 sowie der am mittleren Weg installierten Schlauchwaage seit 1992. Die unterschiedliche Versatzbeträge entlang der Meßlinie der Punkte 6, 7, 9 zeigen rechtssinnige Interrotation der Rutschung an.

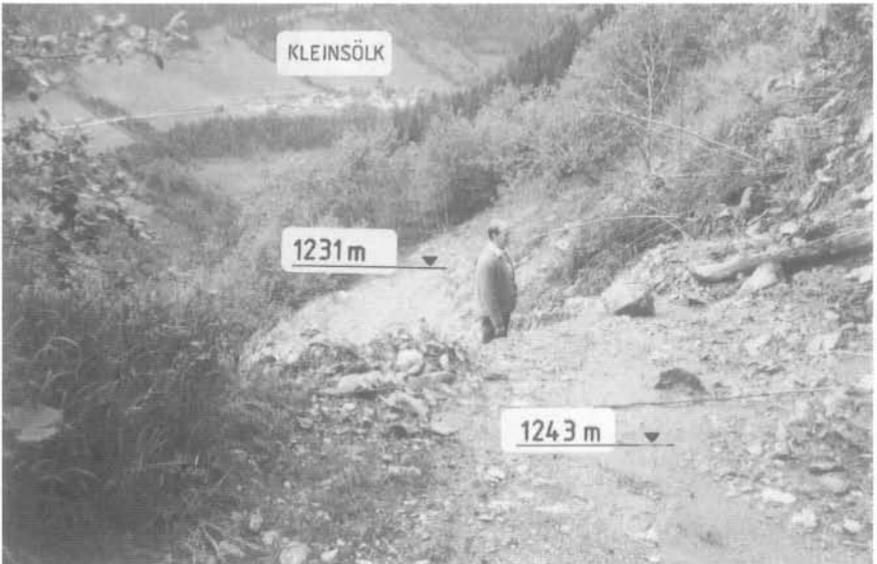
Abb. 8: Versetzung des "mittleren Weges" entlang der südlichen Scherzone um ca. 12 m, Aufnahme 1992. Im Hintergrund die Ortschaft Kleinsölk, auf der Verebnung einer Terrasse gelegen.

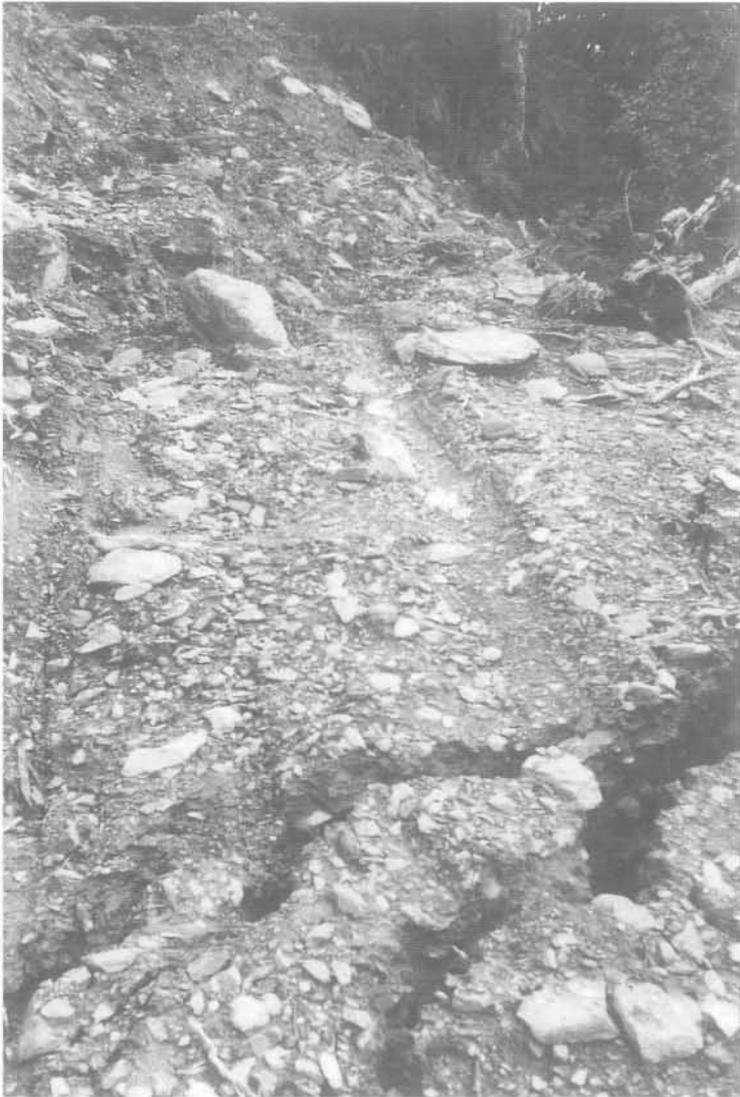
Abb. 9: Klaffende, gestaffelt angeordnete Zerrspalten am Südrand der Rutschung, im Bereich des mittleren Weges, zeigen die hohe Aktivität im Jahre 1992, sowie Scherdeformation am Rand der Rutschung an.

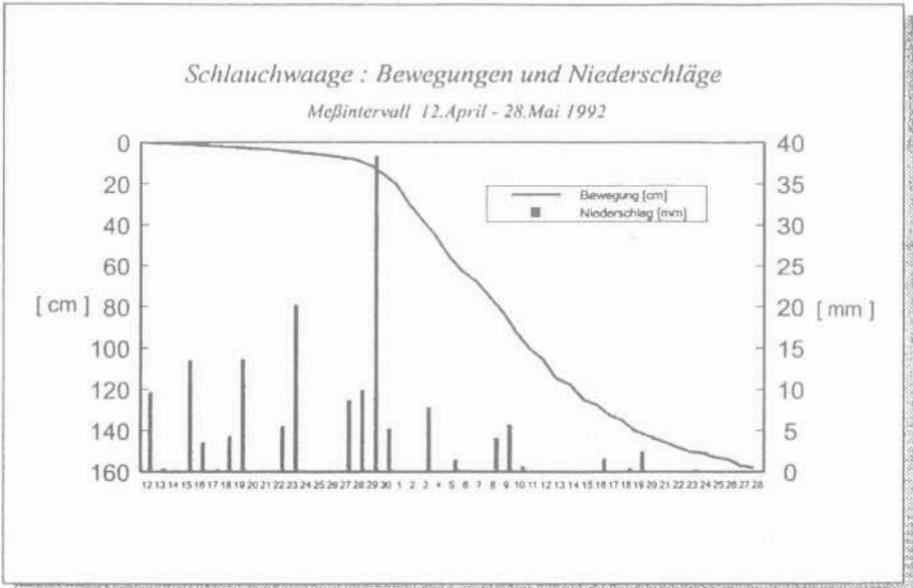
Abb. 10: Detailausschnitt der Vertikalbewegungen der Schlauchwaage im Zeitraum April/Mai 1992 mit einem Gesamtversatz von über 150 cm, den Niederschlägen gegenübergestellt. Die Bewegungen setzen Mitte April ein (Schneeschmelze) und beschleunigen Ende April, nach vier Regentagen (aus KOLLE, 1997).

Die Schlauchwaage zeigt aber als permanent messendes System auch das tatsächliche Verformungsverhalten der Rutschmasse. Abb.10 zeigt den Zusammenhang von Setzungsrate und Niederschlag im Zeitraum April-Mai des Jahres 1992 auf, worin die Setzungen von 12. April bis zum 27. April nur geringfügig zunehmen. Mit dem Anstieg der Temperaturen Ende April

erhöhen sich die Bewegungen aufgrund einsetzender Schneeschmelze und gleichzeitiger Niederschläge (am 29. April etwa 40 mm, zum Teil als Schneeregen) zusehends. Obwohl dann im Mai nur noch einzelne, geringfügige Niederschläge zu verzeichnen waren, bewegte sich die jetzt wasserangereicherte Masse bis zu 1,60 m im Monat Mai. Dies bedeutet eine mittlere Geschwindigkeit von beachtlichen 5 cm/Tag. Der maximale Versatz in dieser Bewegungsphase betrug 8,7 cm/Tag.
